DEKRA's commission No. : PKOL(W)/LODZ/68872/26/07/24  
commission/ damage No. : 00203/EO/23  
Date of commission: 24-07-2026

| Manufacturer | MERCEDES-BENZ |
| Model | CLA Shooting Brake [X 118] 19-23 |
| Registration /record No. | SB866EX |

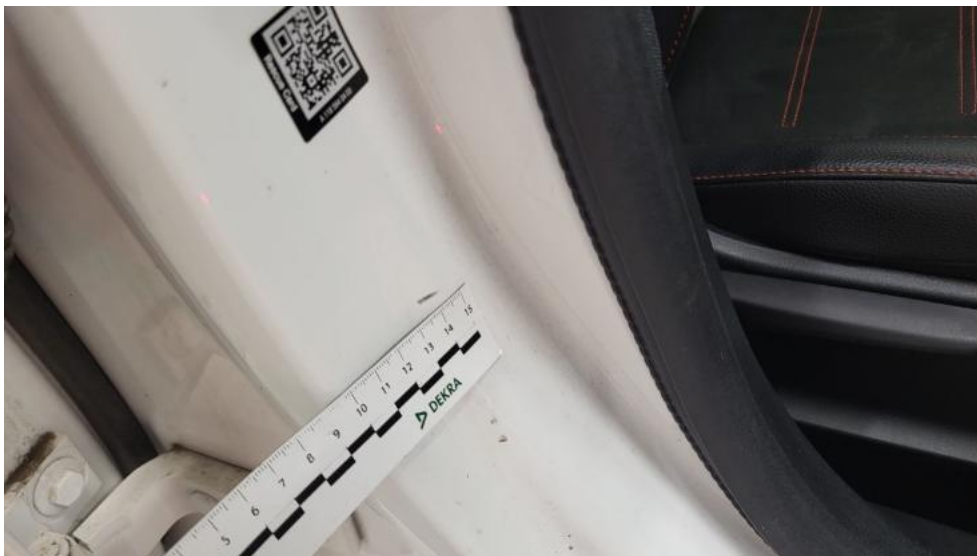
**Photo 53.**

Słupek przedni P - Rysa/odprysk 1

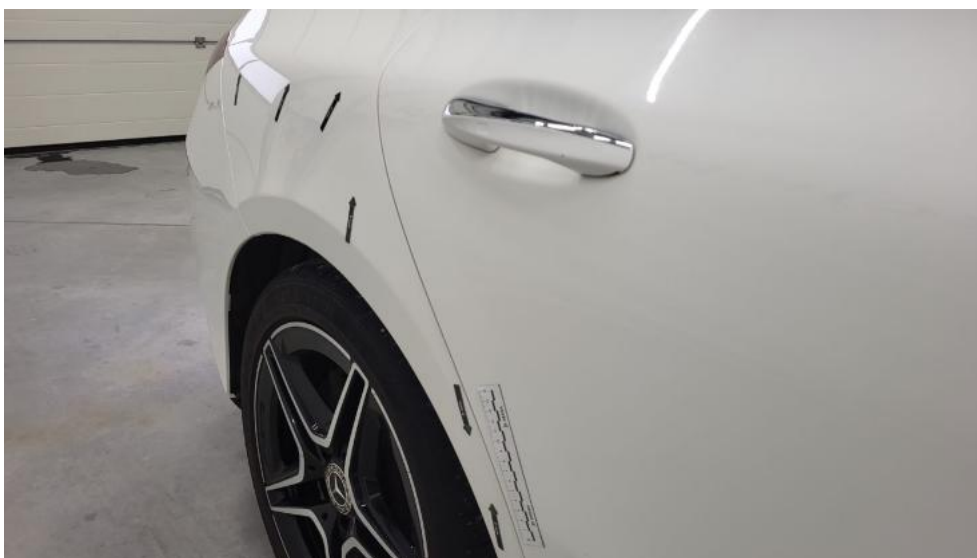
**Photo 54.**

Łotnik tylny P / Ściana boczna P - zdjęcie poglądowe 1

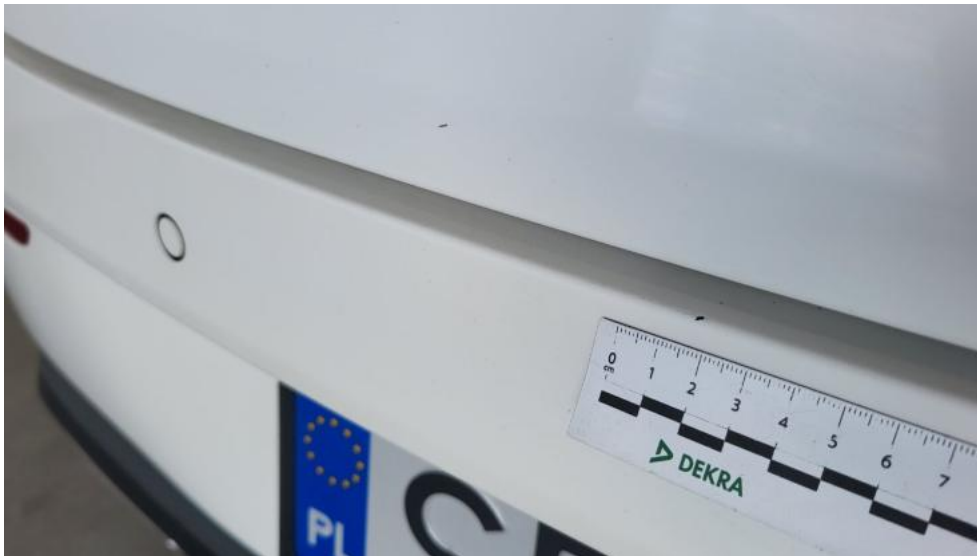
**Photo 61.**

Zderzak tylny - Rysa/odprysk 2

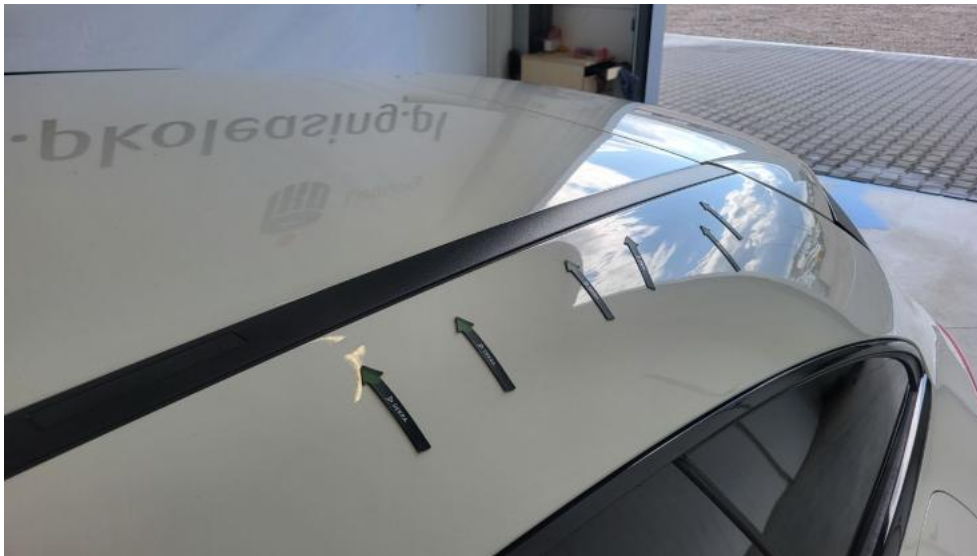
**Photo 66.**

Błotnik tylny L / Ściana boczna L - Wgniecenie/odkształcenie 1

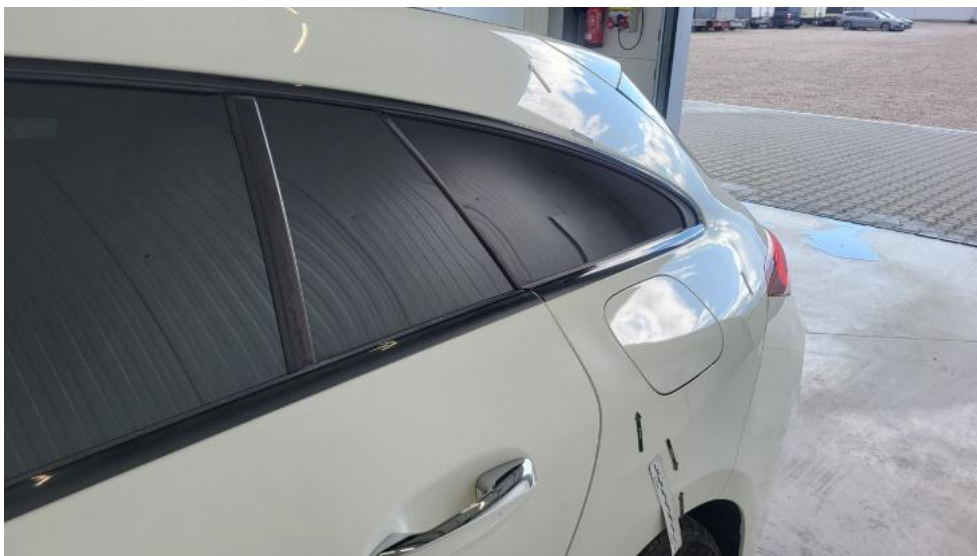
**Photo 67.**

Błotnik tylny L / Ściana boczna L - Wgniecenie/odkształcenie 2

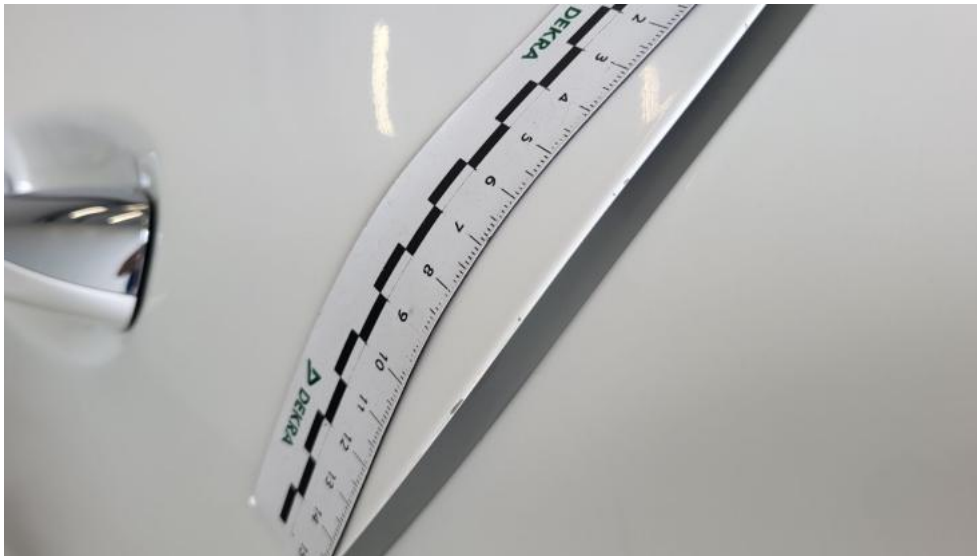
**Photo 70.**

Drzwi przed L - Wgniecenie/odkształcenie 1

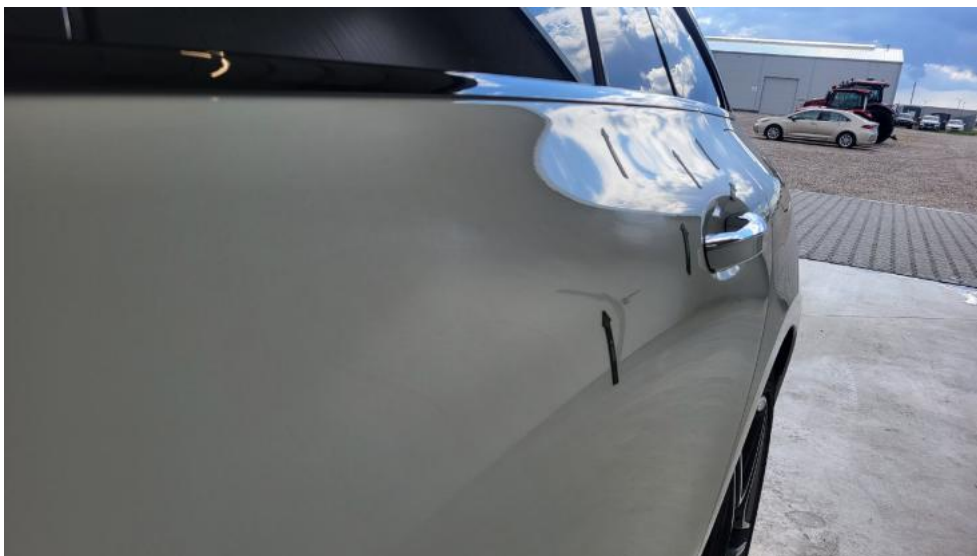
**Photo 71.**

Drzwi tylne L - Rysa/odprysk 1
