DEKRA's commission No. : PKOL(W)/LODZ/39096/26/05/06  
 commission/ damage No. : 20/027531  
 Date of commission: 06-05-2026

**DEKRA Poland - Headquarters**  
 02-673 Warszawa, ul. Konstruktorska 12A

Group of objects (Eurotax)	jeeps
EC code (Eurotax)	0136957
Manufacturer	FORD
Model	Ranger 19-23
Type / version	Ranger 2.0 EcoBlue 4x4 DC Wildtrak aut
Body type	PIC
Number of doors / seats	4/5
Curb weight [kg]	2304
Gross vehicle weight [kg]	3270
Wheelbase 1/2	3220
Engine type	Automatic ignition
Pollution reduction system	KSC
Engine capacity [ccm]	1995
Engine Power [hp/kW]	213/157
Gearbox	automatic
Registration /record No.	ZK8834G
VIN / serial number	6FPPXXMJ2PKT38055
Date of first registration	14-07-2020
Date of next. tech. test	09-01-2027
Year of manufacture	2019 (year has been verified with the manufacturer's base)
Readout [km]	211 197 (read)
Body color / type of coating	silver/double-layered, metallized

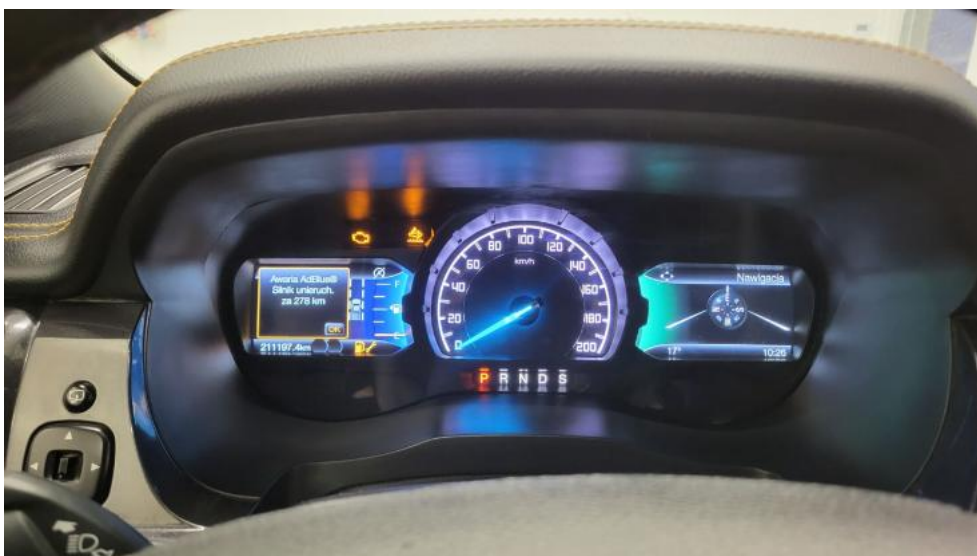
**Photo 24.**  
Zestaw wskaźników - serwis

Rysy na samochodzie. Nieprzyjemny zapach w samochodzie. Uszkodzony uchwyt otwierania pokrywy silnika. Informacja system AdBlue awaria, wymagany serwis. Wymagana wymiana oleju i przeglądn. Aktywna kontrolka silnika. Aktywna kontrolka układu wydechowego. Widoczne ślady po grafice reklamowej. Widoczne wady lakiernicze. Głośna praca drzwi przednich prawych, do weryfikacji serwisowej. Niesprawna kamera cofania, do weryfikacji serwisowej.

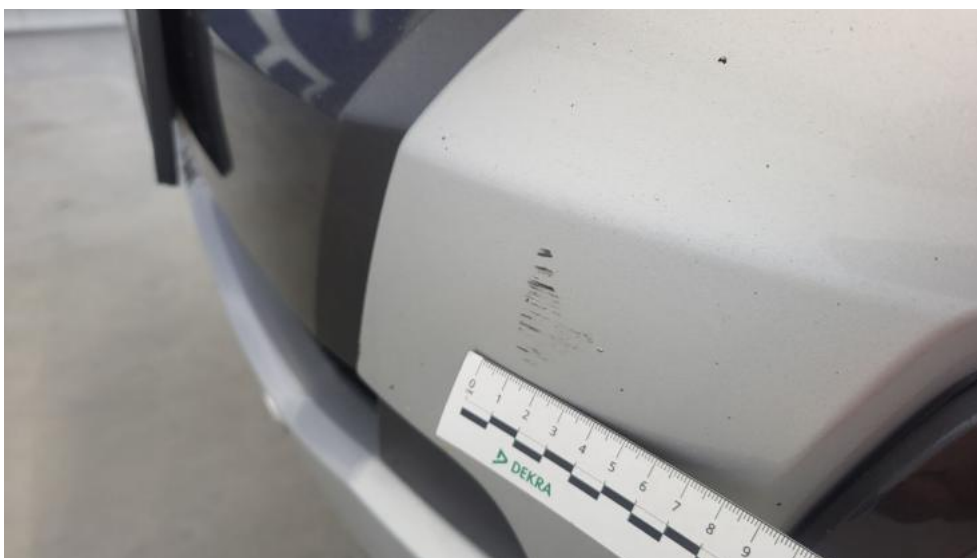
**Photo 53.**  
Zderzak przedni cz dolna - Rysa/odprysk 1

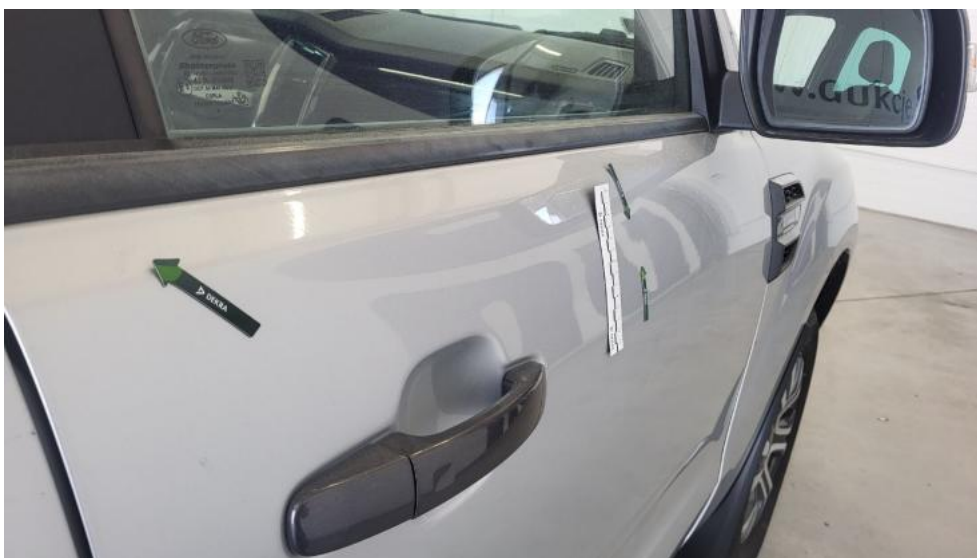
**Photo 61.**

Drzwi przednie P - Rysa/odprysk 1

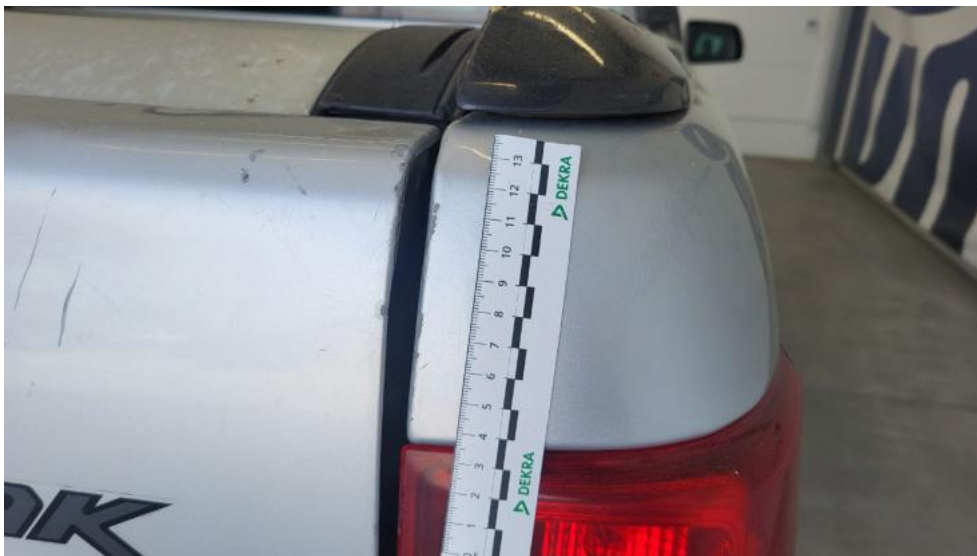
**Photo 66.**  
Błotnik tylny P / Ściana boczna P - zdjęcie poglądowe 1

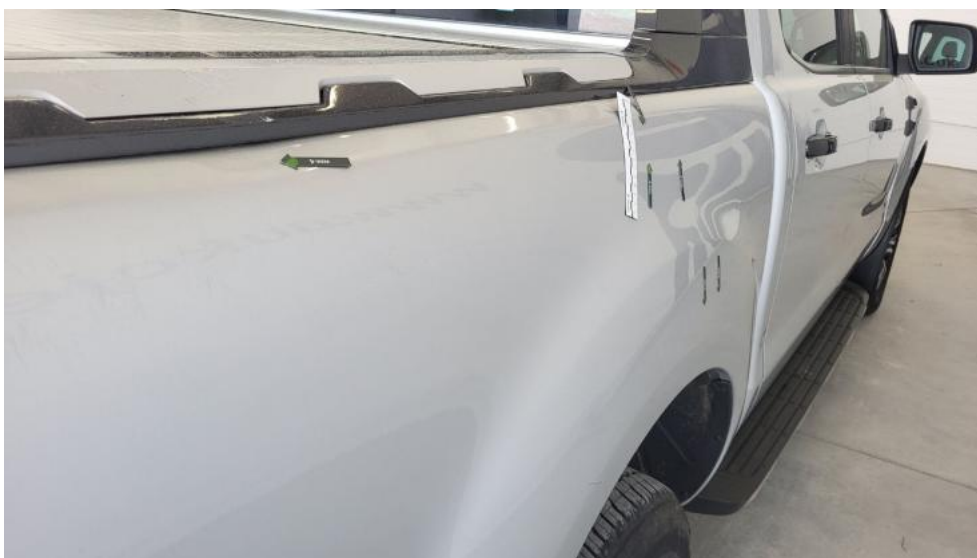
**Photo 67.**

Błotnik tylny P / Ściana boczna P - Rysa/odprysk 1
