DEKRA's commission No. : PKOL(W)/LODZ/23884/25/04/01  
commission/ damage No. : FUTURA  
Date of commission: 01-04-2025

| Manufacturer | HYUNDAI |
| Model | Elantra 21-23 |
| Registration /record No. | WJ3825L |

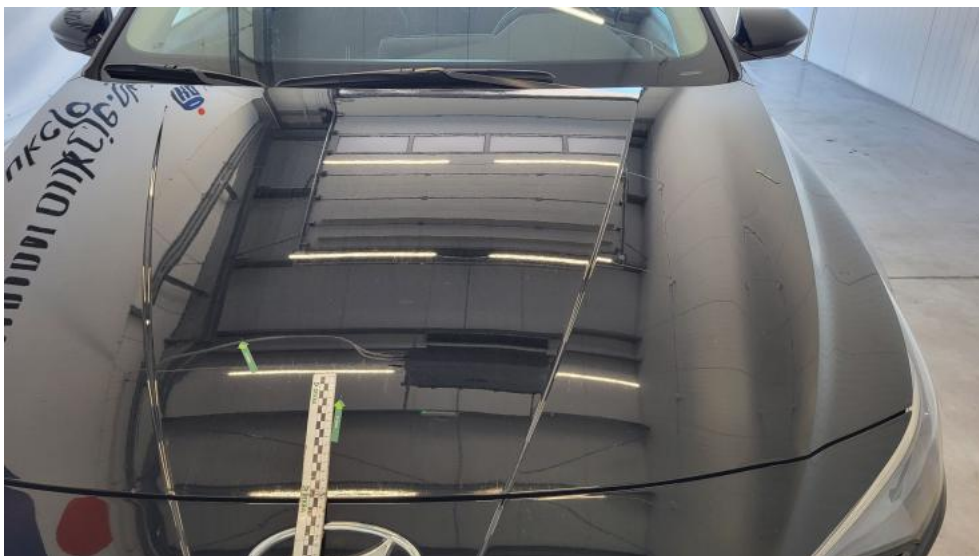
**Photo 42.**

Pokrywa komory silnika - Inne 2

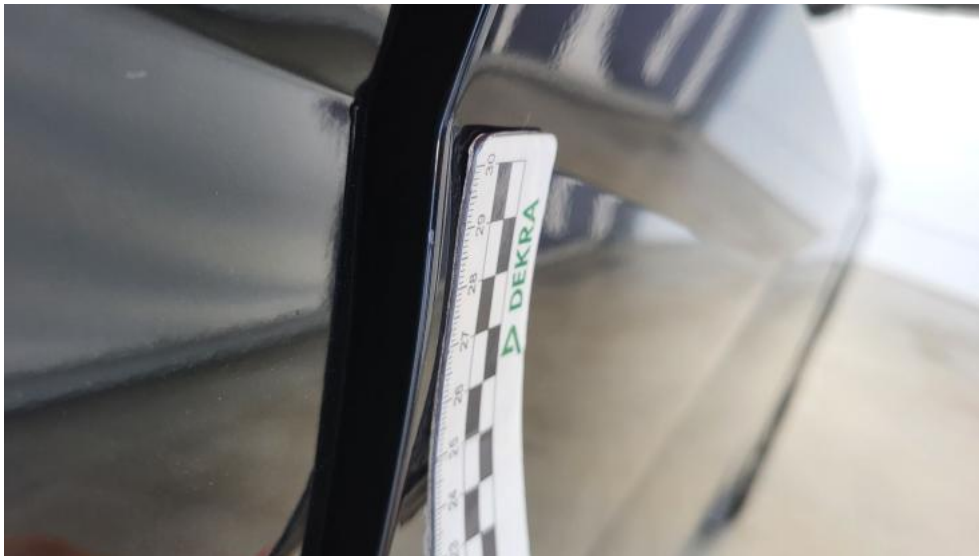
**Photo 43.**

Drzwi przednie P - Rysa/odprysk 1

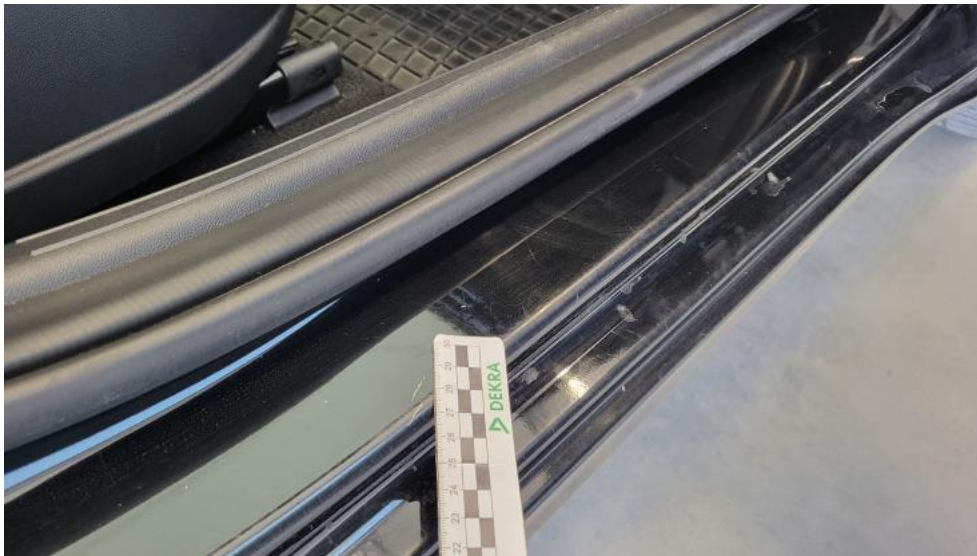
**Photo 45.**

Próg P - Rysa/odprysk 1

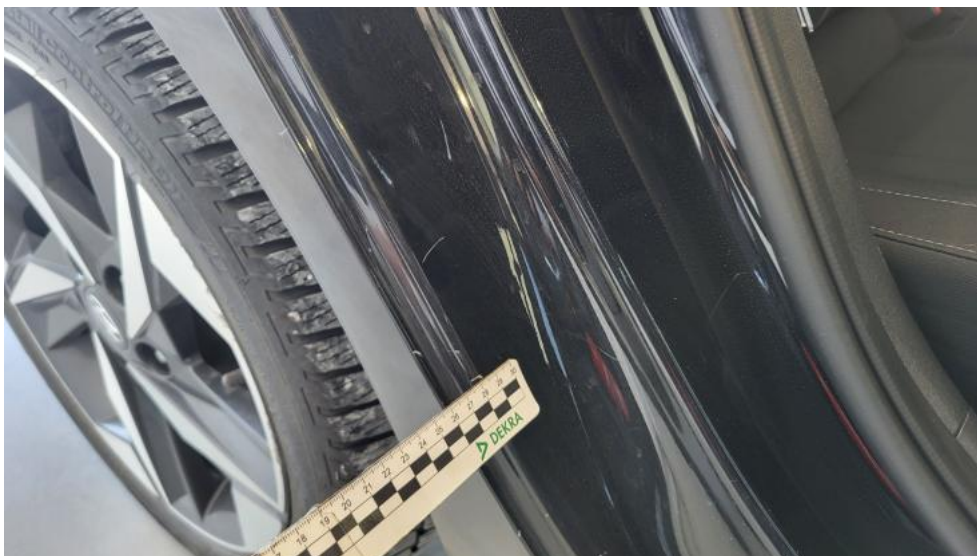
**Photo 46.**

Łotnik tylny P / Ściana boczna P - Rysa/odprysk 1

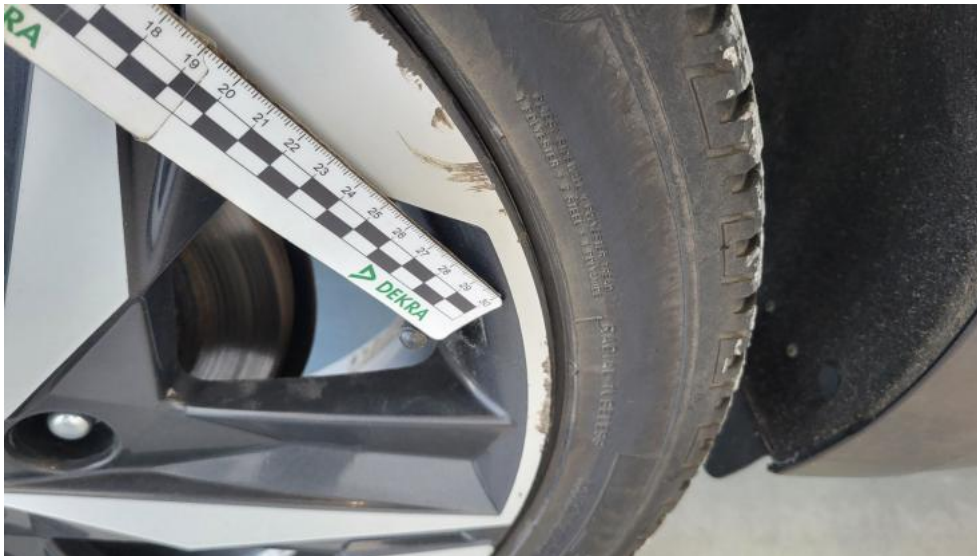
**Photo 49.**

Felga aluminiowa tylna P - Rysa/odprysk 1

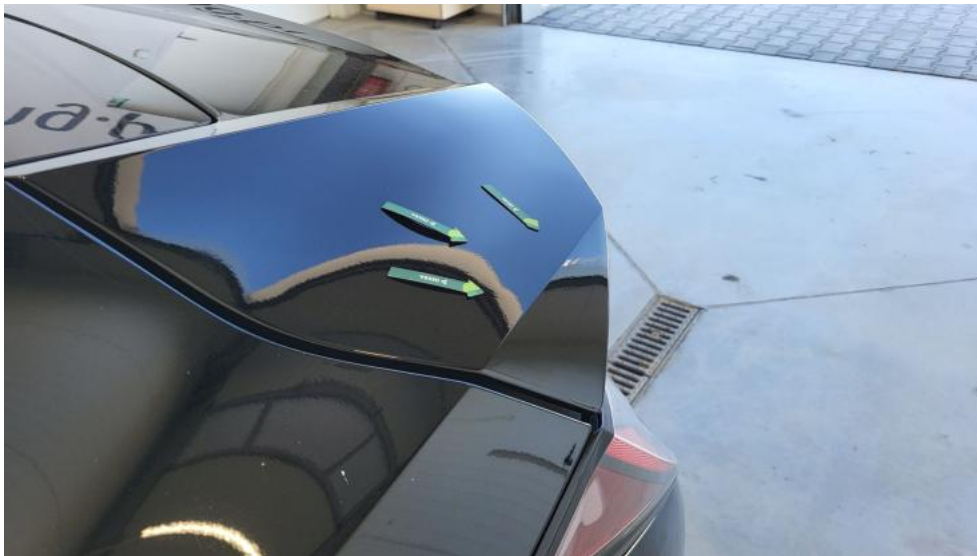
**Photo 53.**

Pokrywy bagażnika() - Wgniecenie/odkształcenie 3

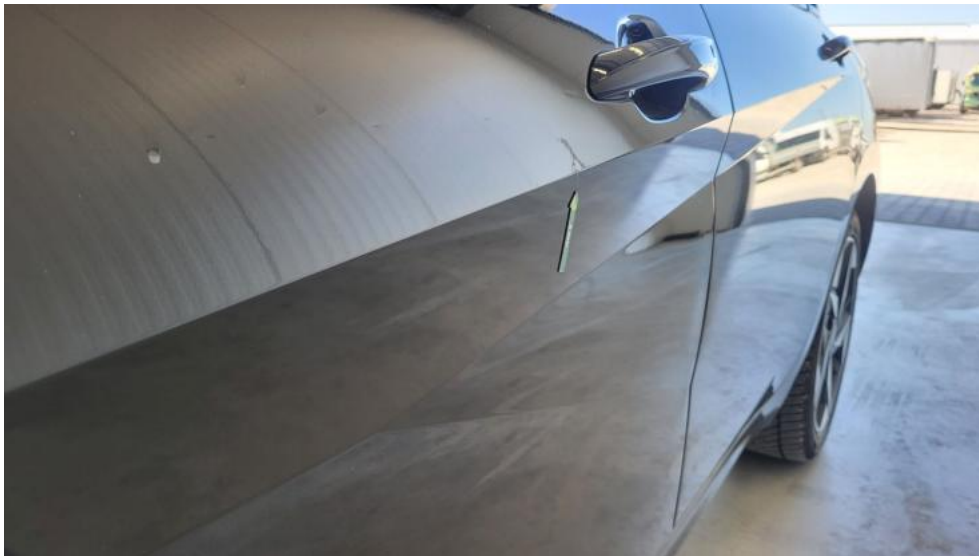
**Photo 63.**

Drzwi przed L - Wgniecenie/odkształcenie 1

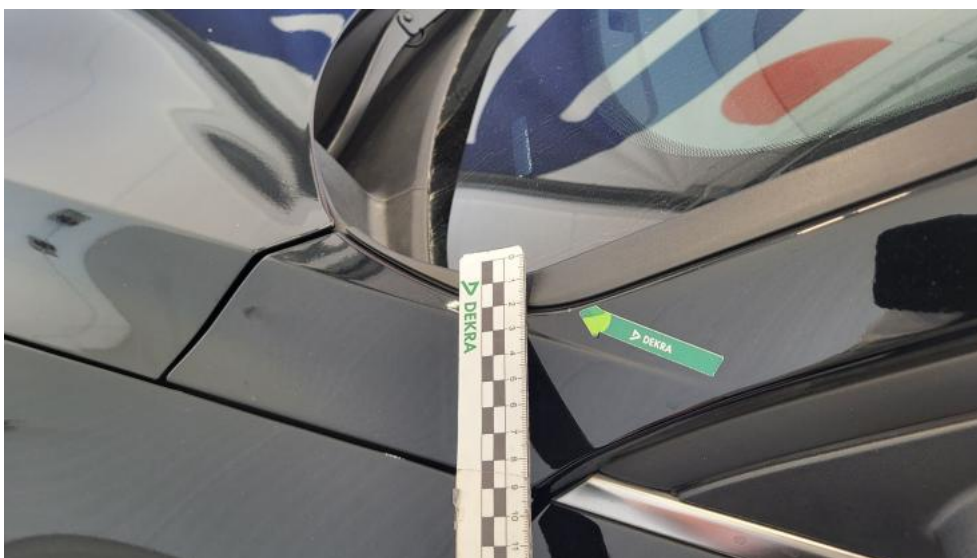
**Photo 68.**

Słupek przedni L - zdjęcie poglądowe 1

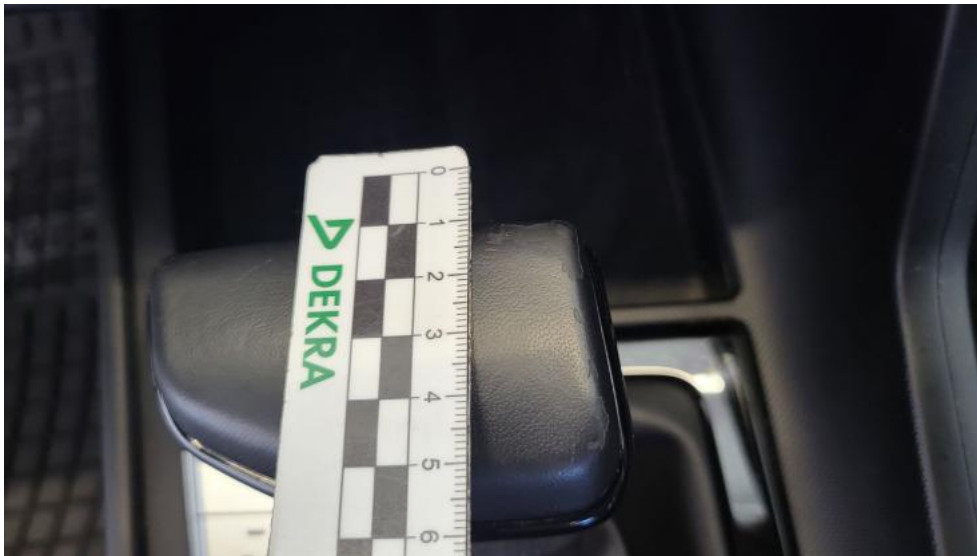
**Photo 73.**

Gałka dźwigni zmiany biegów - Inne 1

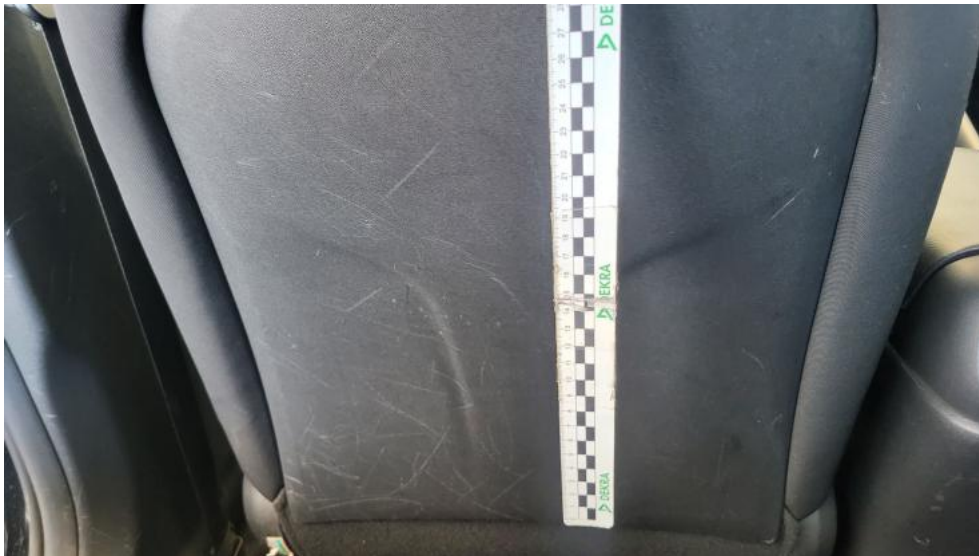
**Photo 75.**

Fotel prz. lew. - Rysa/odprysk 1

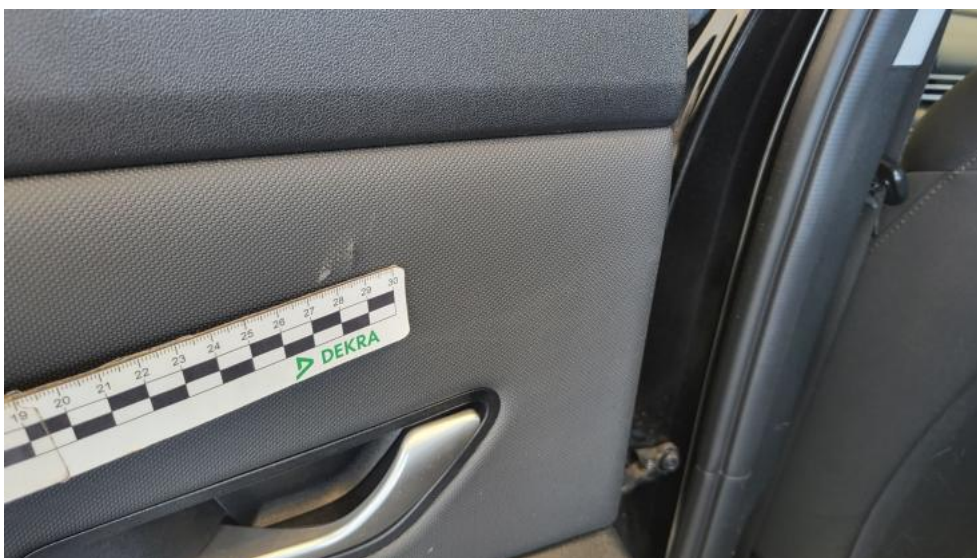
**Photo 82.**  
Tapicerka drzwi tylnych L - zdjęcie poglądowe 1
