DEKRA's commission No. : PKOL(W)/LODZ/37487/26/04/29
 commission/ damage No. : 23/001595
 Date of commission: 29-04-2026

Vehicle data

Group of objects (Eurotax)	jeeps
EC code (Eurotax)	112591
Manufacturer	LAND ROVER
Model	Discovery Sport 15-19
Type / version	Discovery Sport 2.0 TD4 SE aut
Body type	KOM
Number of doors / seats	5/5
Curb weight [kg]	1943
Gross vehicle weight [kg]	2505
Wheelbase 1/2	2741
Engine type	Automatic ignition
Engine capacity [ccm]	1999
Engine Power [hp/kW]	180/132
Gearbox	automatic
Registration /record No.	WU4613P
VIN / serial number	SALCA2BNXKH778933
Date of first registration	27-08-2019
Date of next. tech. test	20-01-2027
Year of manufacture	2018 (year has been verified with the manufacturer's base)
Readout [km]	108 173 (read)
Body color / type of coating	granatowy/2-warstwowy metalik

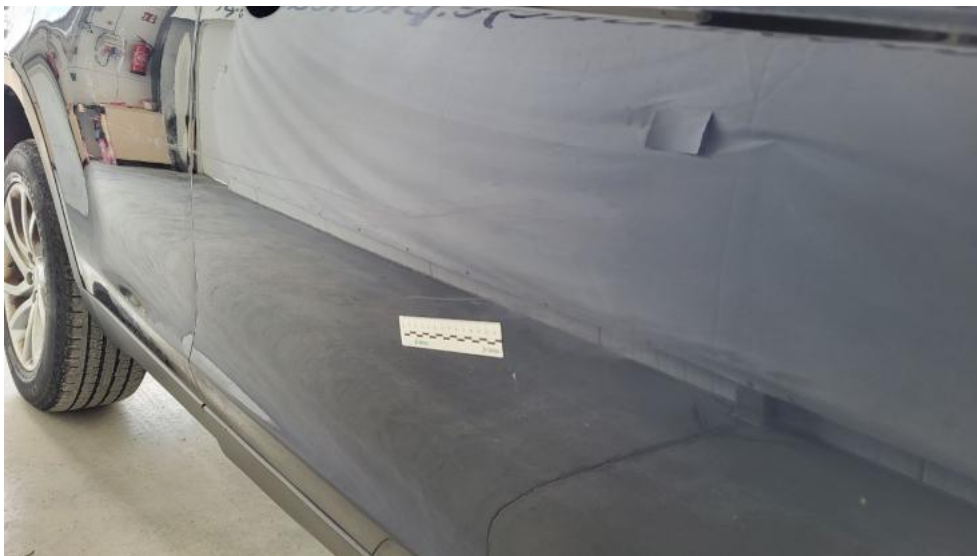
Photo 51.
Drzwi przednie P - Rysa/odprysk 1

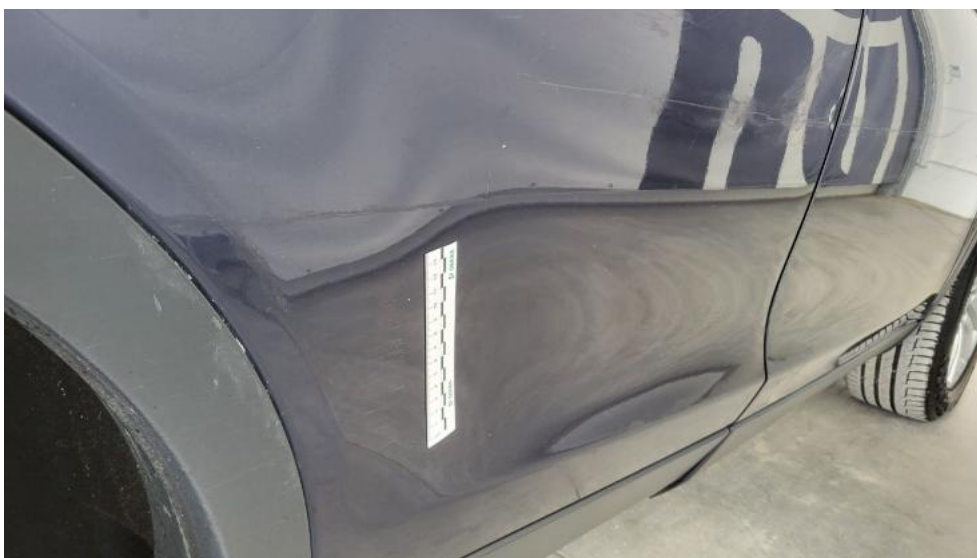
Photo 54.

Drzwi tylne P - Rysa/odprysk 1

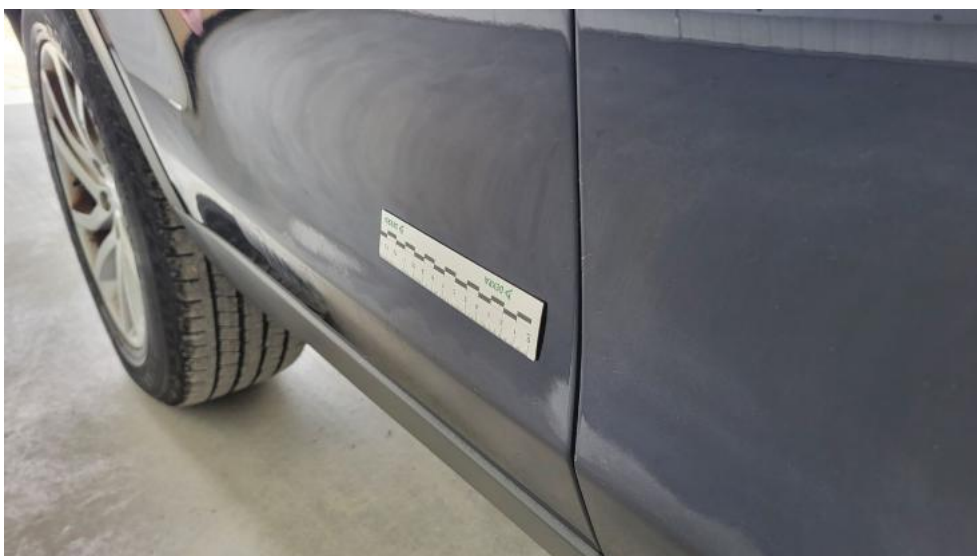
Photo 56.
Drzwi tylne P - Inne 1

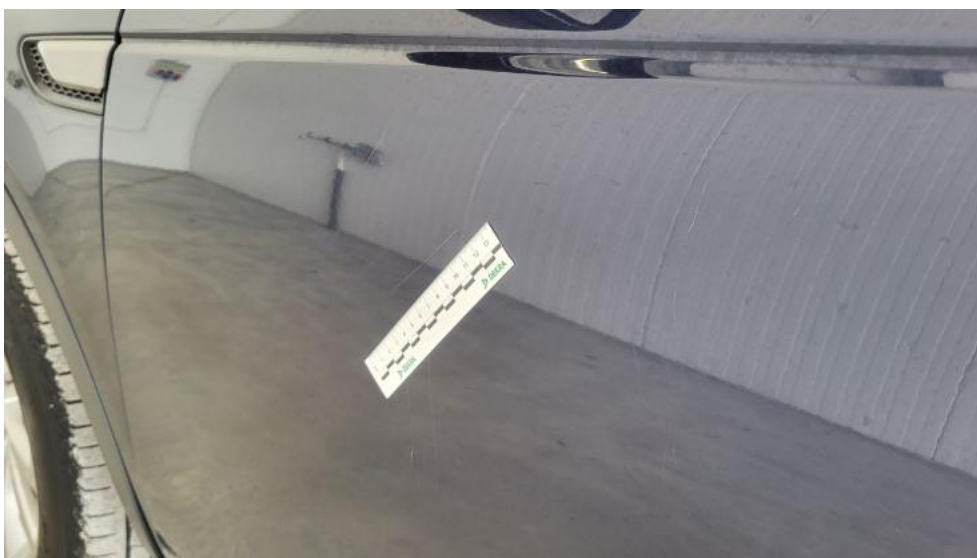
Photo 74.

Drzwi przed L - Rysa/odprysk 1

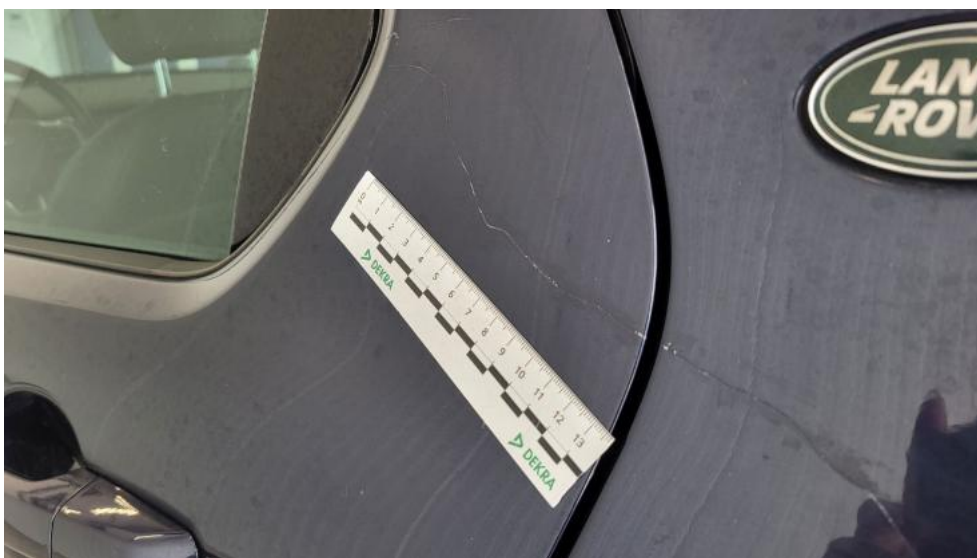
Photo 76.
Drzwi tylne L - Rysa/odprysk 1

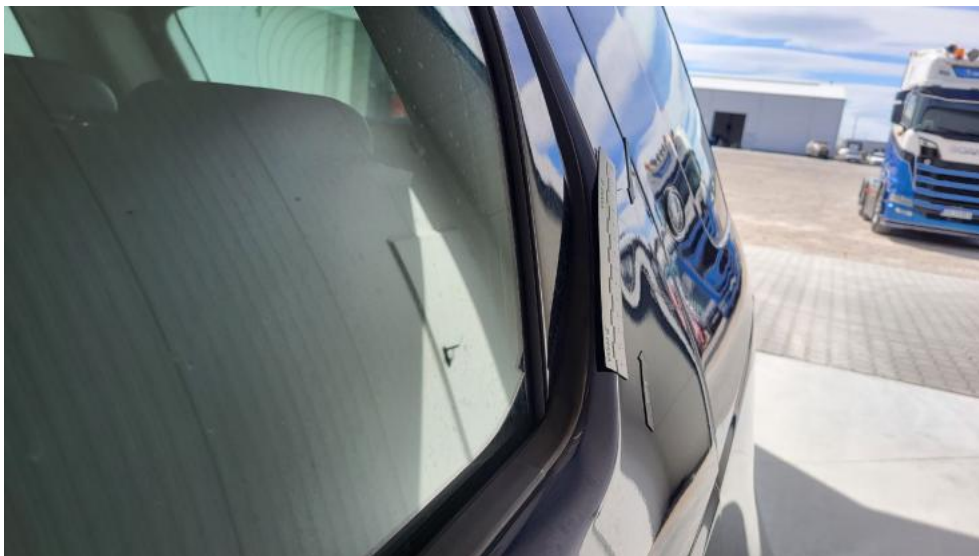
Photo 77.
Drzwi tylne L - Wgniecenie/odkształcenie 1

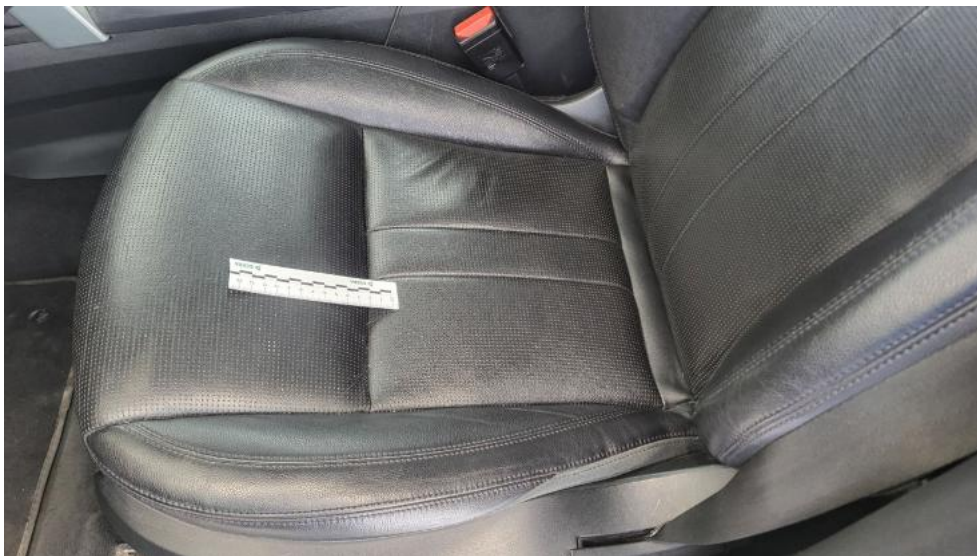
Photo 85.
Fotel prz. lew. - Inne 1

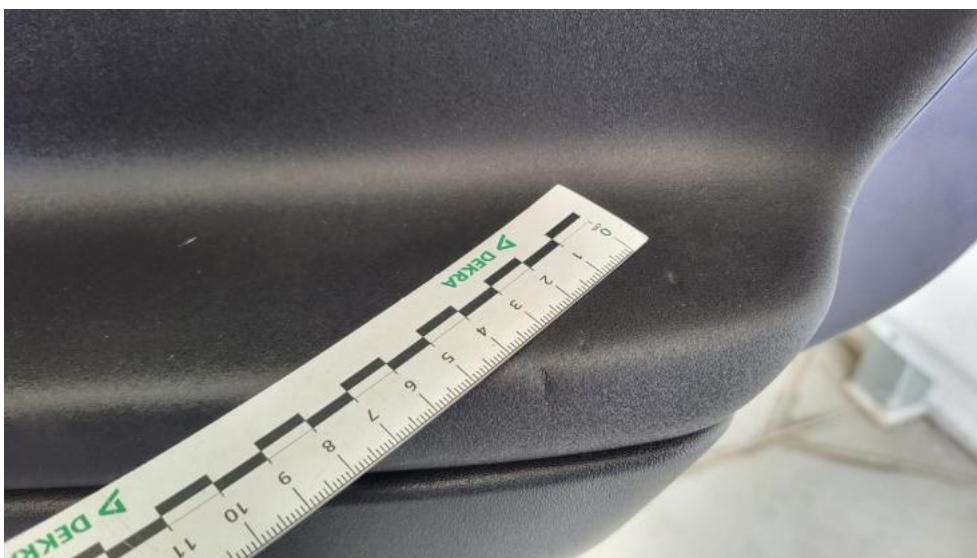
Photo 86.
Tapicerka drzwi tylnych P - Wgniecenie/odkształcenie 1

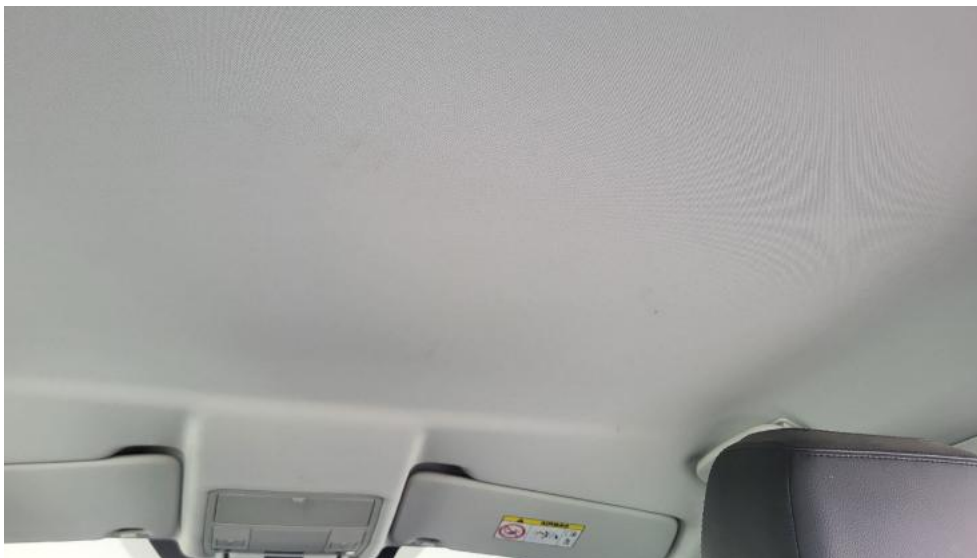
Photo 89.
Podsufitka - Inne 2

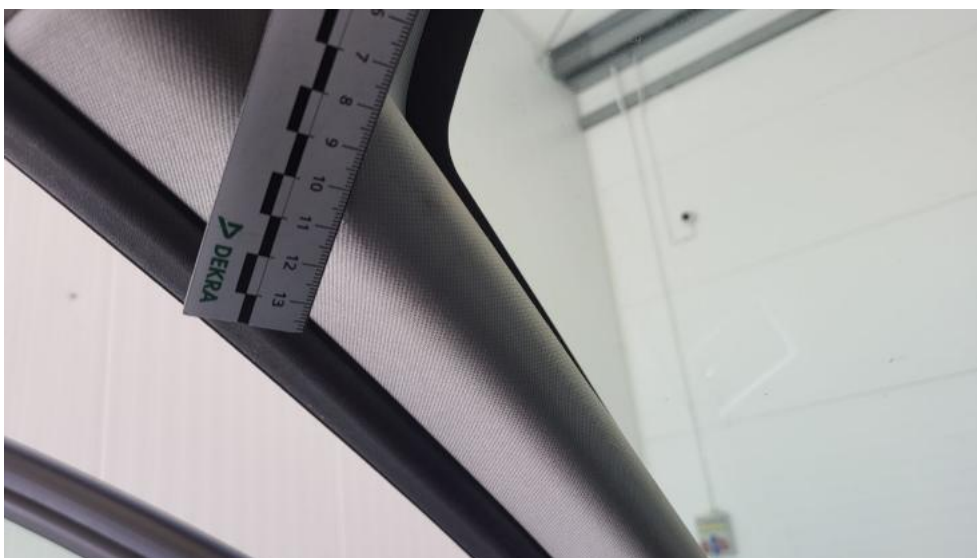
Photo 90.
Wykładzina(y) słupka przedniego L - Inne 1

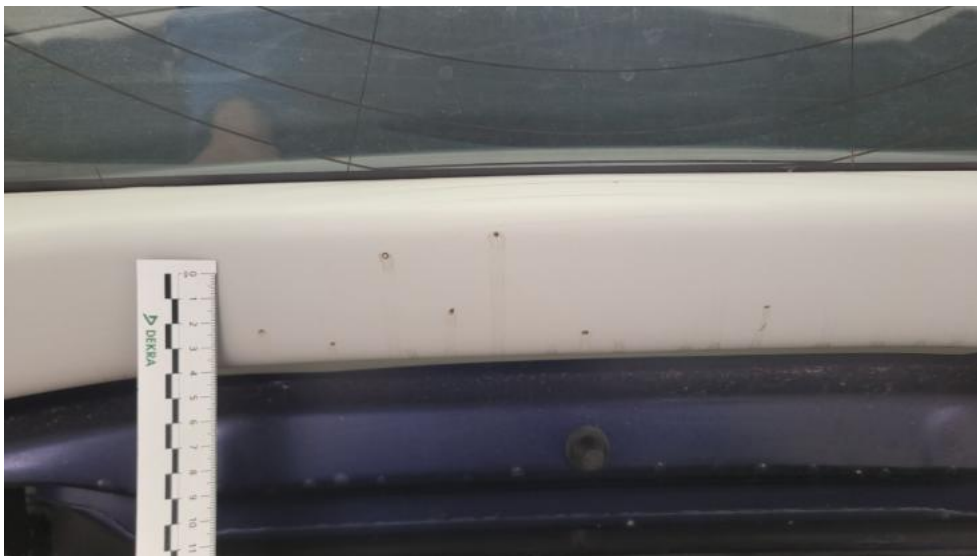
Photo 93.

Wykładzina pokrywy tylnej - Inne 1

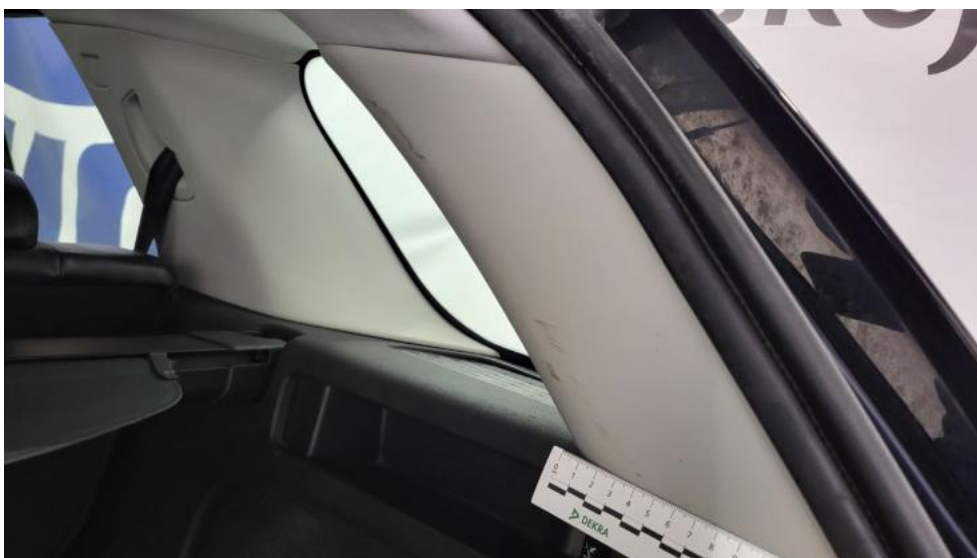
Photo 94.

Wykładzina przestrzeni bagażowej - Inne 1
