Nr zlecenia DEKRA: PKOL(W)/LODZ/17787/26/02/26
Nr zlecenia/szkody: PS22/04258
Data zlecenia: 26-02-2026

Grupa obiektów (Eurotax)	samochody osobowe
Kod EC (Eurotax)	0117349
Producent	FORD
Model	Focus Kombi 14-18
Typ/wersja	Focus 1.5 TDCi Trend
Rodzaj nadwozia	KOM
Liczba drzwi/liczba miejsc	5/5
Masa własna [kg]	1293
Dopuszczalna masa całkowita [kg]	1900
Rozstaw osi 1/2	2650
Rodzaj silnika	z zapłonem samoczynnym
Układ oczyszczana spalin	DPF
Pojemność silnika [ccm]	1498
Moc silnika [KM/kW]	120/88
Skrzynia biegów	manualna 6-biegowa
Nr rejestracyjny	DW8UN96
VIN	WF06XXGCC6HD54402
Data 1. rejestracji	10-08-2018
Data nast. bad. techn.	19-04-2026
Rok produkcji	2017 (rok produkcji został zweryfikowany z zewnętrzną bazą danych)
Stan licznika [km]	146 303 (odczytany)
Kolor nadwozia/rodzaj powłoki	srebrny/2-warstwowy metalizowany

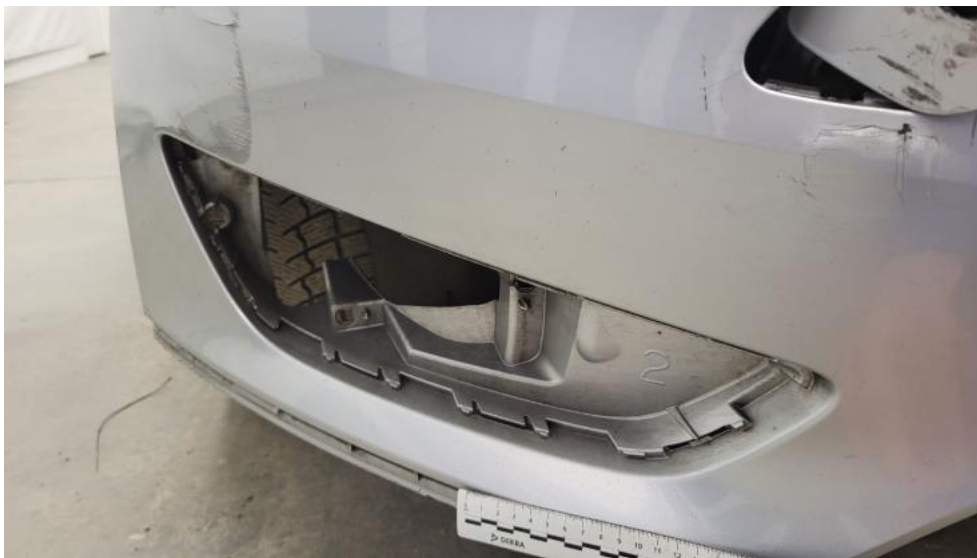
Fot. 51.
Kratka/zaślepka halogenu P - Inne 1

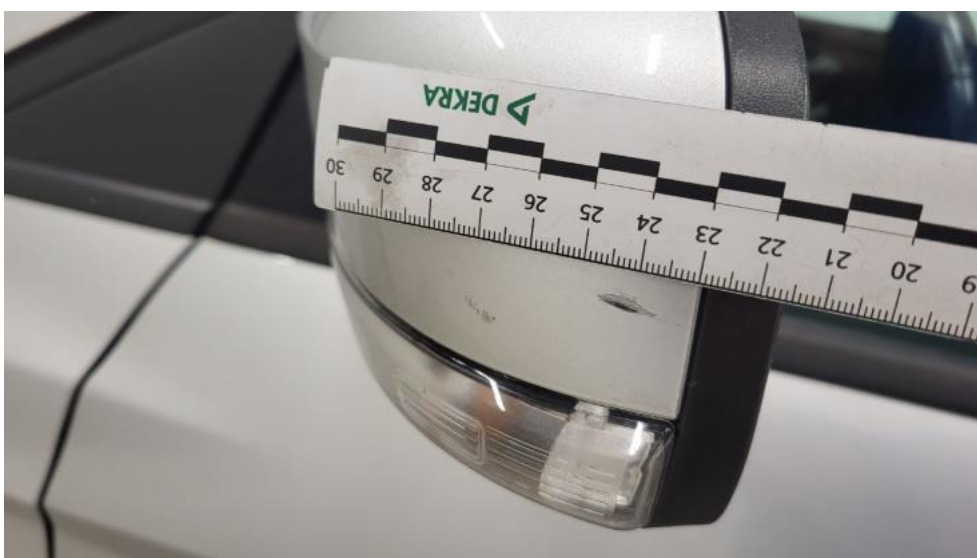
Fot. 104.

Lusterko zew L - Rysa/odprysk 1

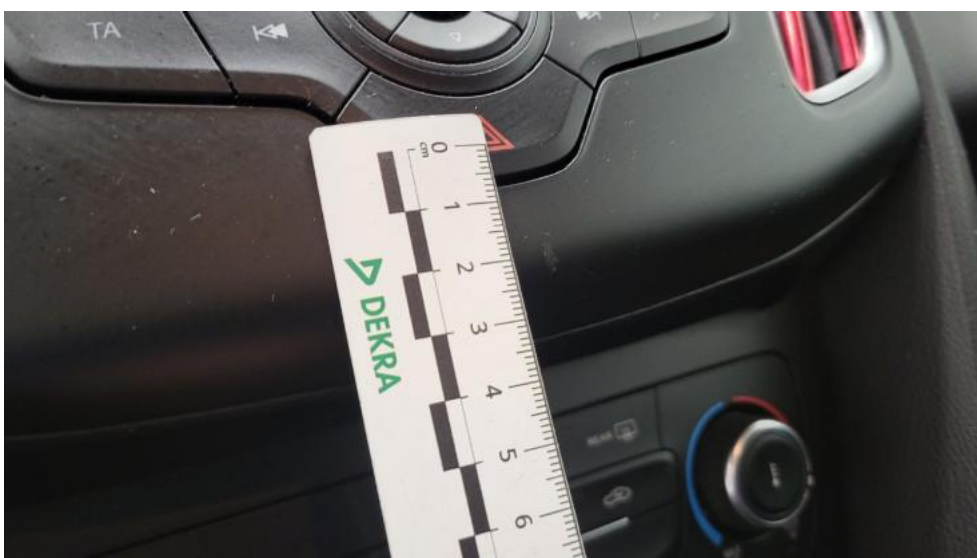
Fot. 114.
Konsola środkowa - Rysa/odprysk 1

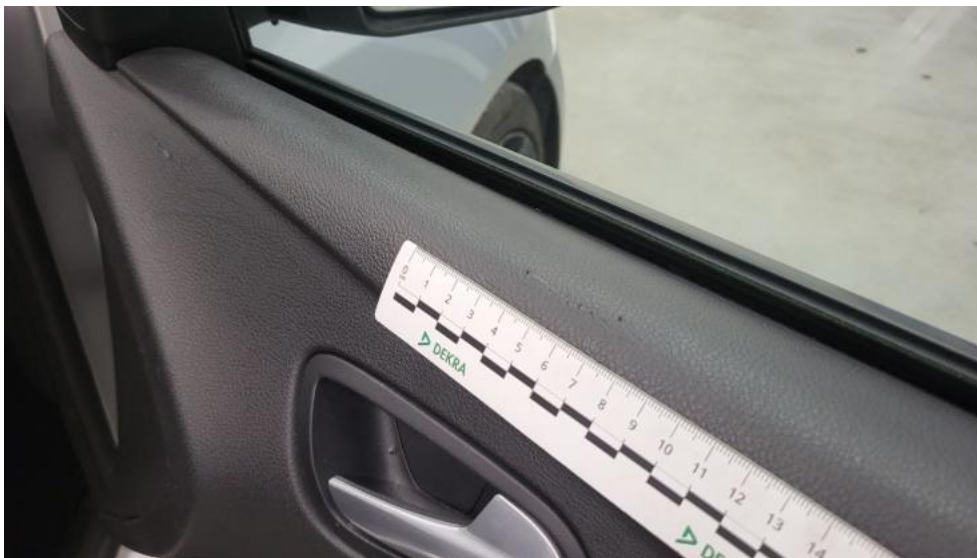
Fot. 119.

Tapicerka drzwi przednich P - Rysa/odprysk 1

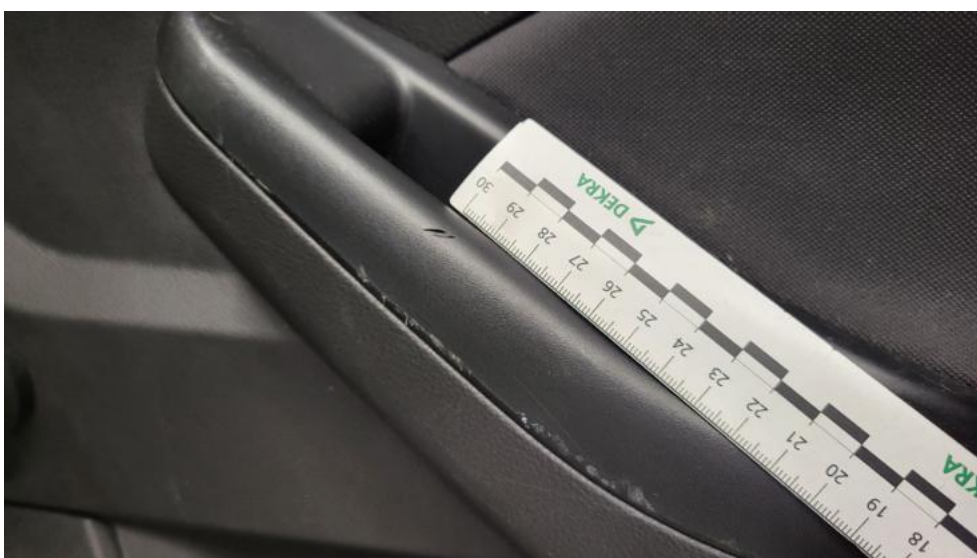
Fot. 122.
Uchwyt drzwi tyl P - Rysa/odprysk 1

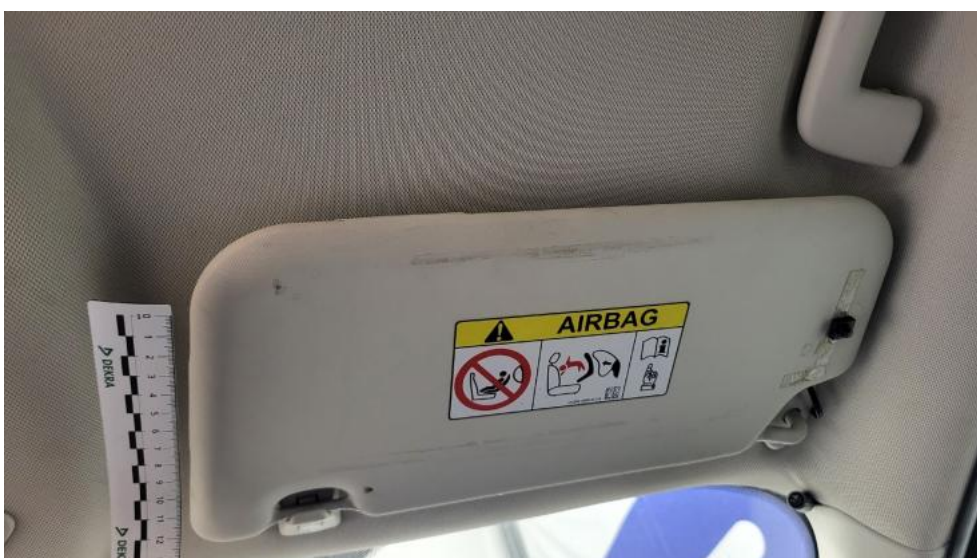
Fot. 126.

Osłona p/słoneczna prawa - Inne 1

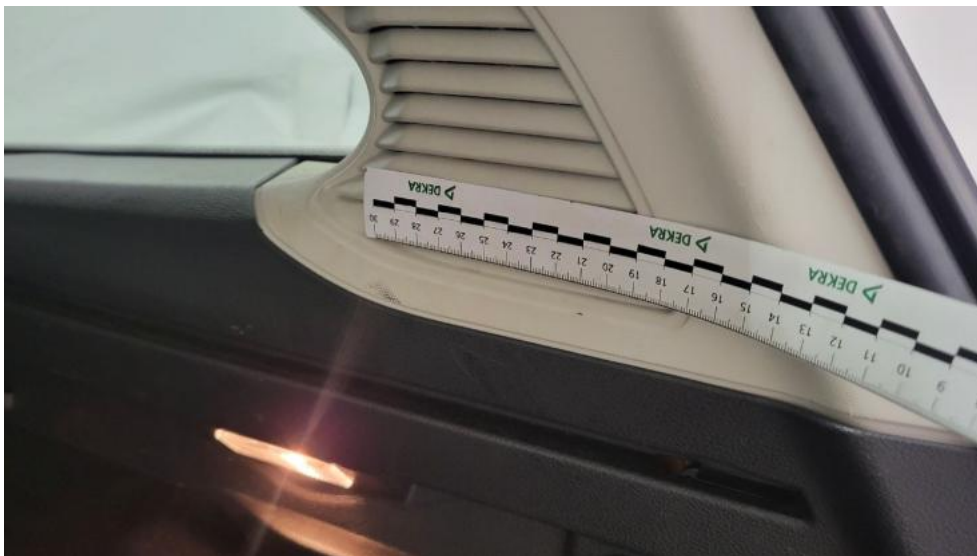
Fot. 135.

Wykładzina przestrzeni bagażowej - Inne 2
