DEKRA's commission No. : PKOL(W)/LODZ/22865/26/03/16
 commission/ damage No. : PS25/02147
 Date of commission: 16-03-2026

Vehicle data

Description of the technical condition

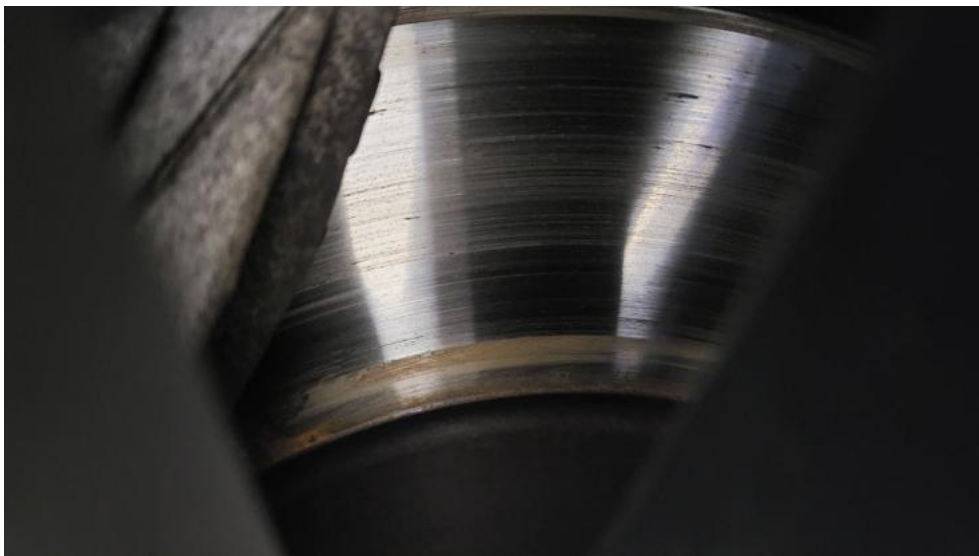
Photo 15.

Tarcza hamulcowa przednia prawa

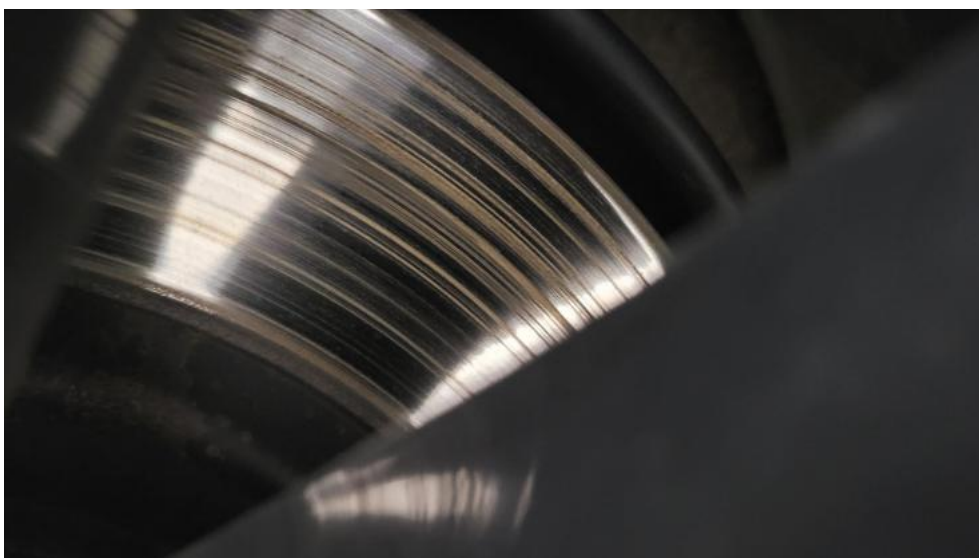
Photo 16.

Tarcza hamulcowa tylna prawa

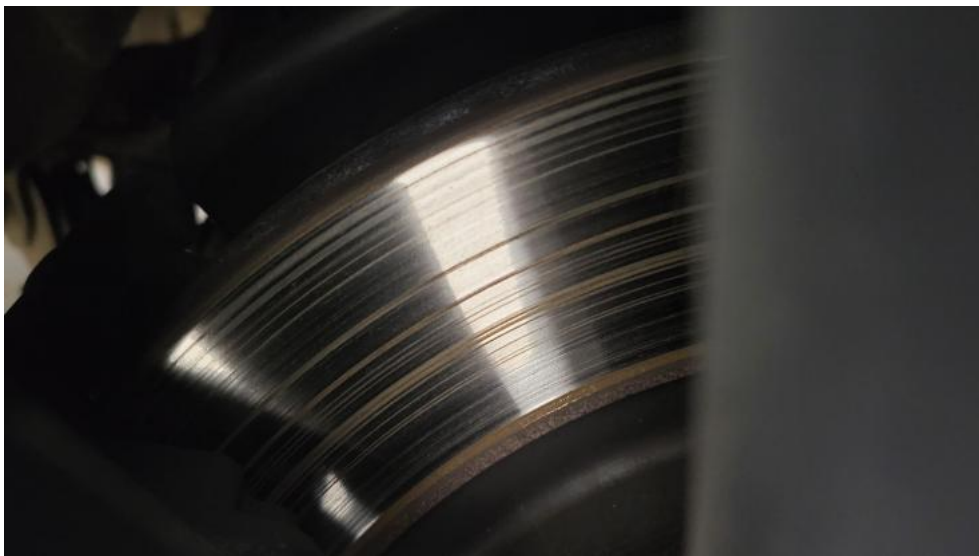
Photo 17.

Tarcza hamulcowa tylna lewa

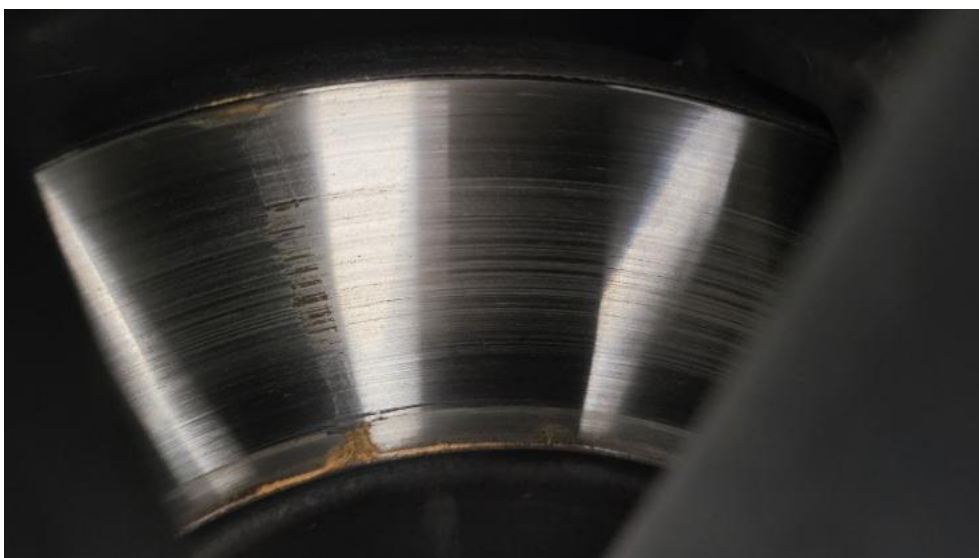
Photo 18.

Tarcza hamulcowa przednia lewa

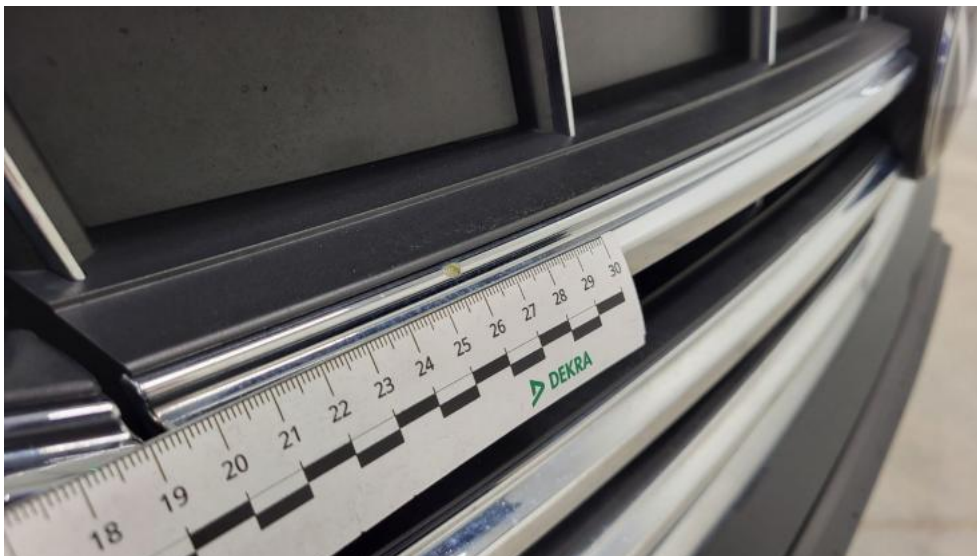
Photo 53.

Atrapa przednia - Rysa/odprysk 1

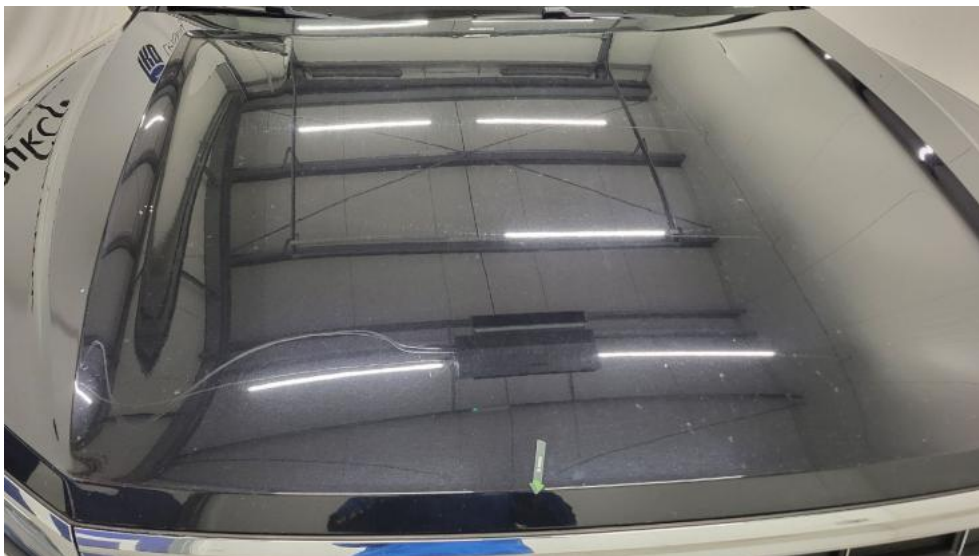
Photo 57.
Pokrywa komory silnika - Wgniecenie/odkształcenie 1

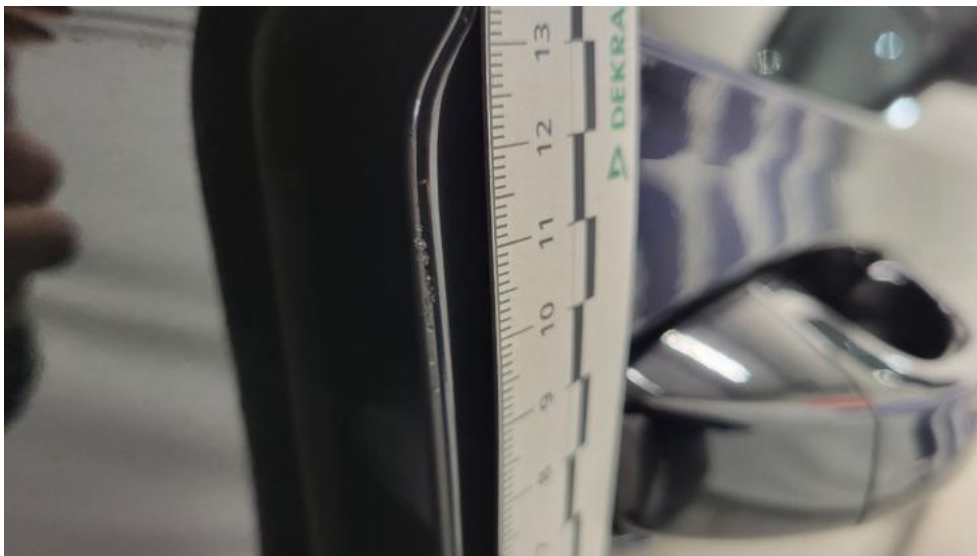
Photo 63.

Drzwi przednie P - Rysa/odprysk 1
