Nr zlecenia DEKRA: PKOL(W)/LODZ/95545/26/10/12  
 Nr zlecenia/szkody: 21/044246  
 Data zlecenia: 12-10-2026

**DEKRA Polska - Centrala**  
 02-673 Warszawa, ul. Konstruktorska 12A

| Model | X7 [G07] 18-22 |
| Typ/wersja | X7 M50i sport-aut |

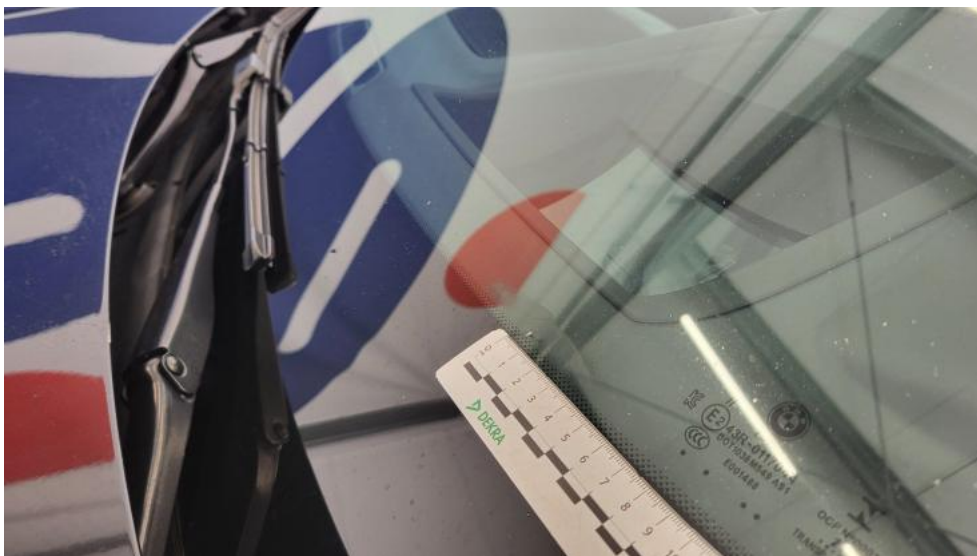
**Fot. 53.**

Szyba czołowa - zdjęcie poglądowe 1

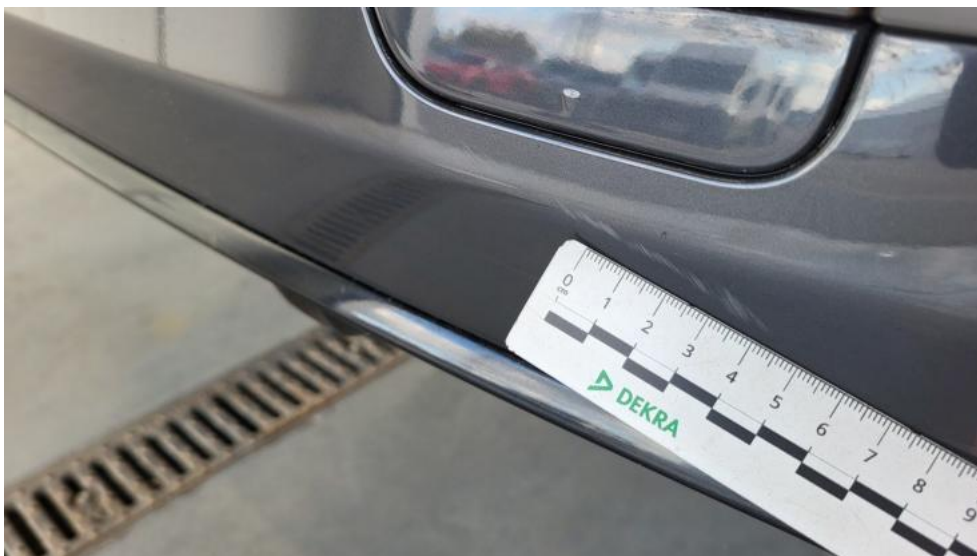
**Fot. 69.**

Zderzak tylny cz dolna - Rysa/odprysk 1

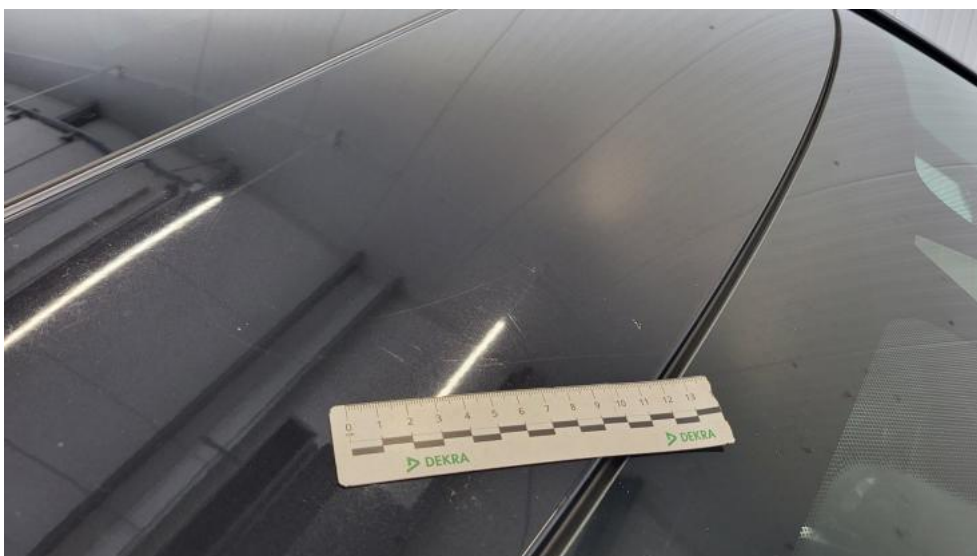
**Fot. 70.**

Dach - Rysa/odprysk 1

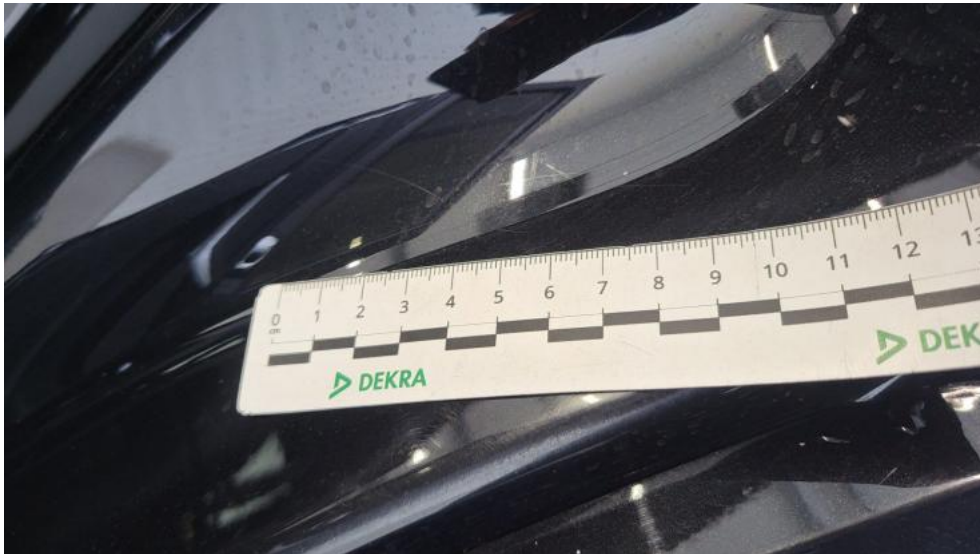
**Fot. 73.**

Błotnik tylny L / Ściana boczna L - Rysa/odprysk 2

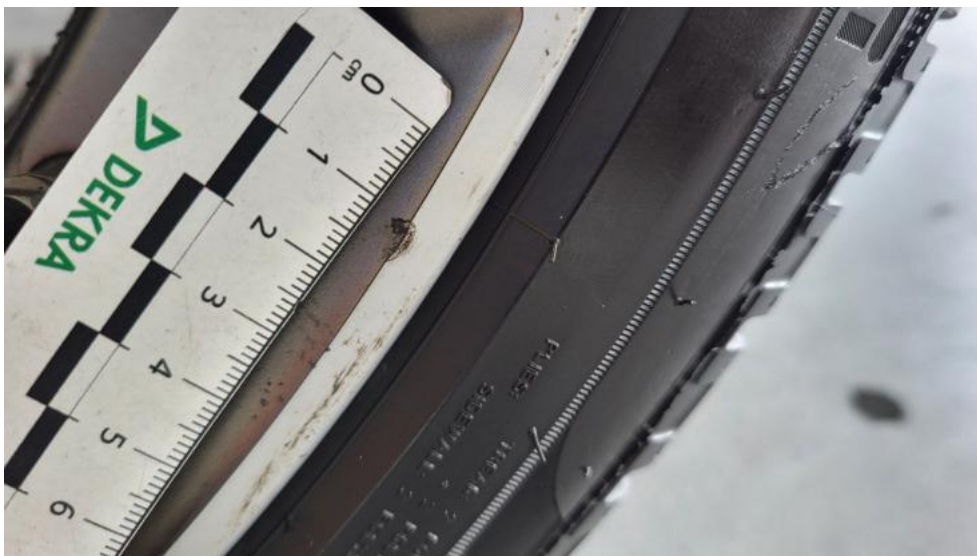
**Fot. 75.**

Felga aluminiowa tylna L - Rysa/odprysk 1

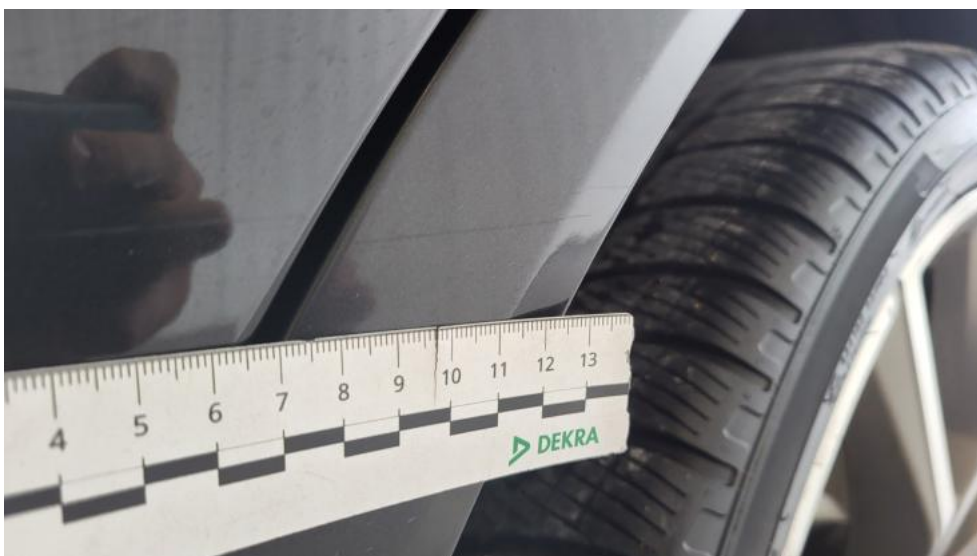
**Fot. 76.**

Listwa krawędzi błotnika tyl L - Rysa/odprysk 1

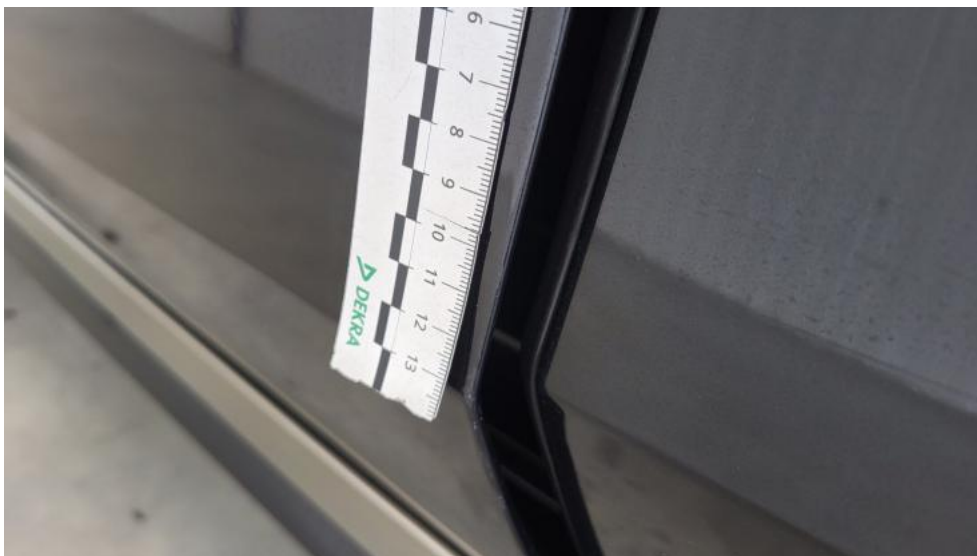
**Fot. 77.**

Drzwi przed L - Rysa/odprysk 1

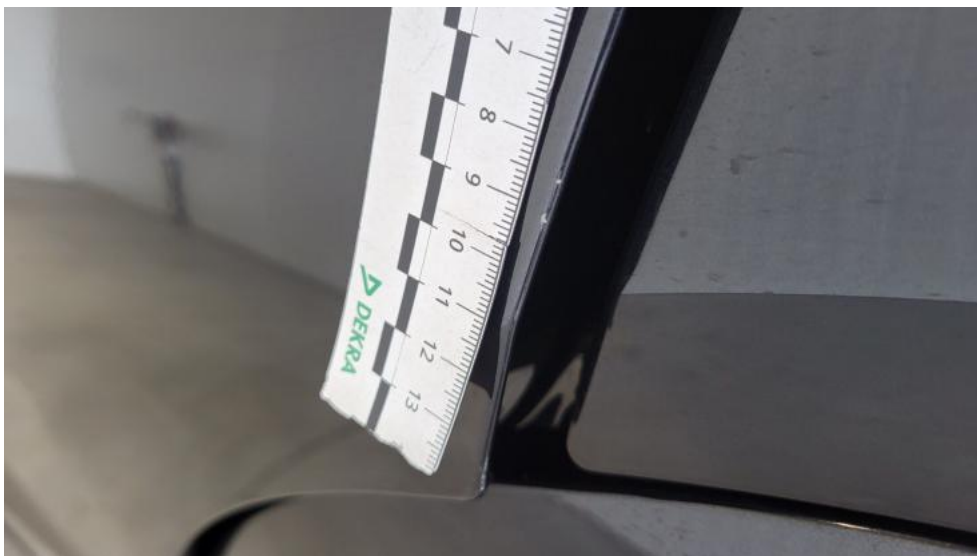
**Fot. 79.**

Drzwi tylne L - Rysa/odprysk 1

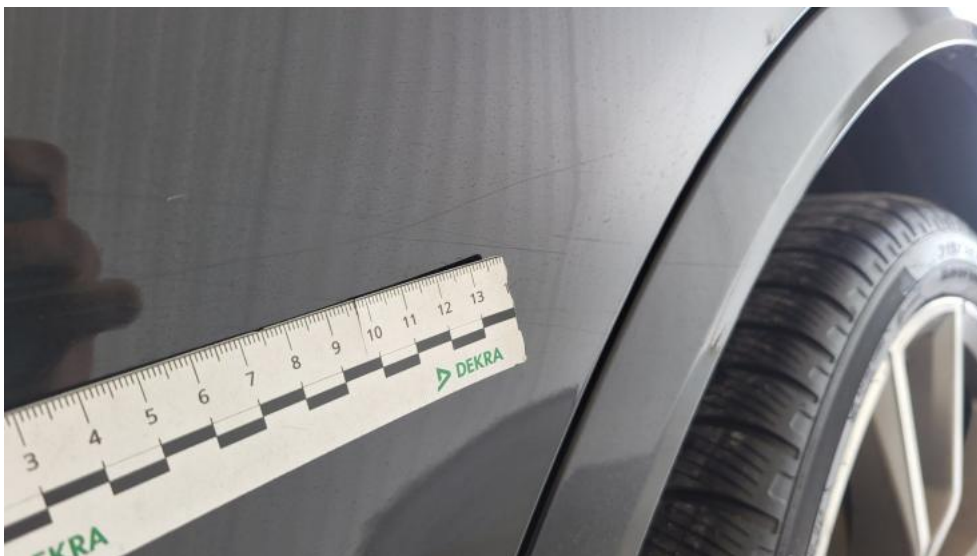
**Fot. 81.**

Drzwi tylne L() - Rysa/odprysk 3

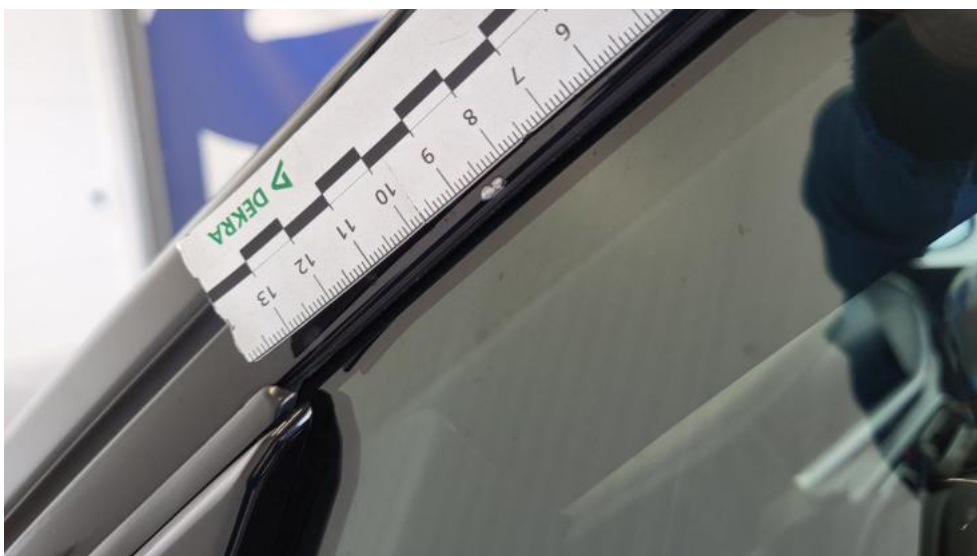
**Fot. 82.**

Listwa drzwi przednich L - Rysa/odprysk 1

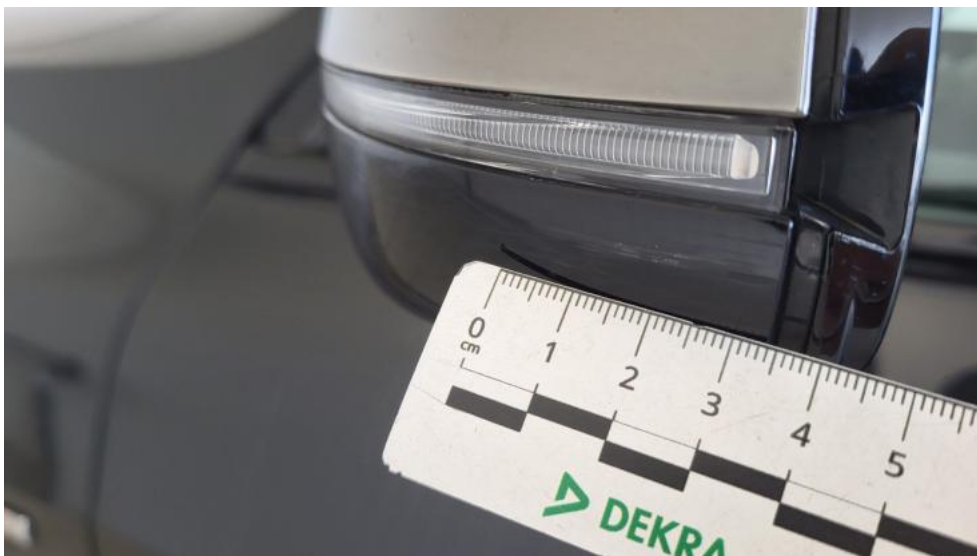
**Fot. 83.**

Lusterko zew L - Rysa/odprysk 1

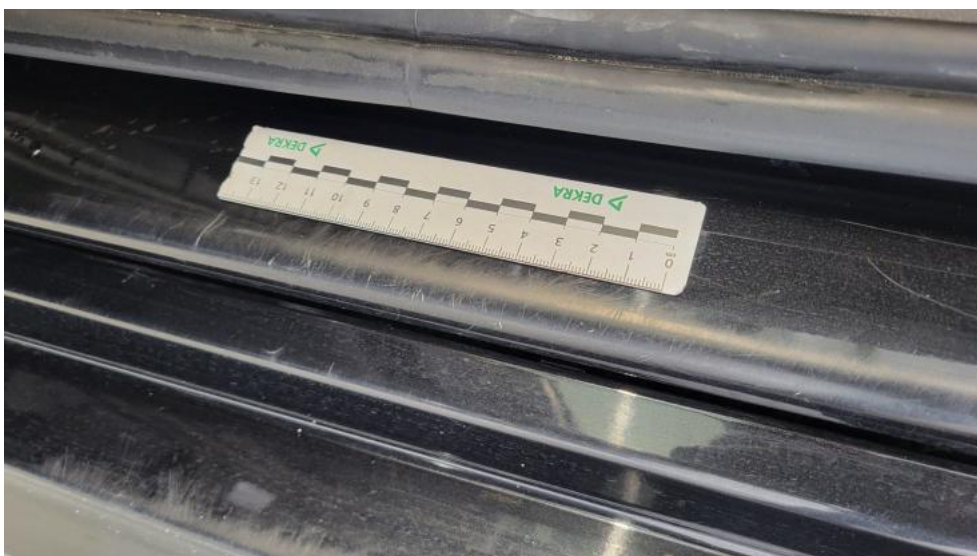
**Fot. 84.**

Próg L - Rysa/odprysk 1

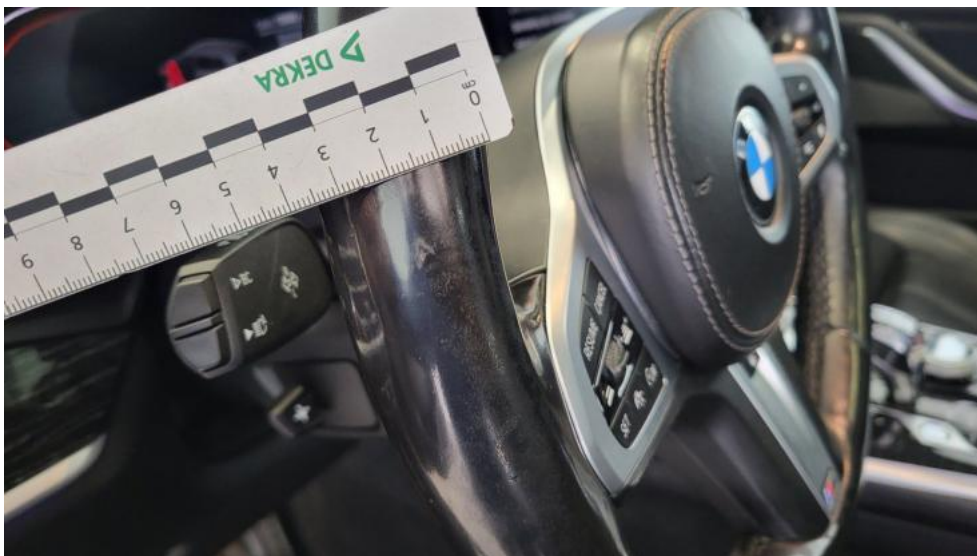
**Fot. 89.**

Koło kierownicy - Rysa/odprysk 1

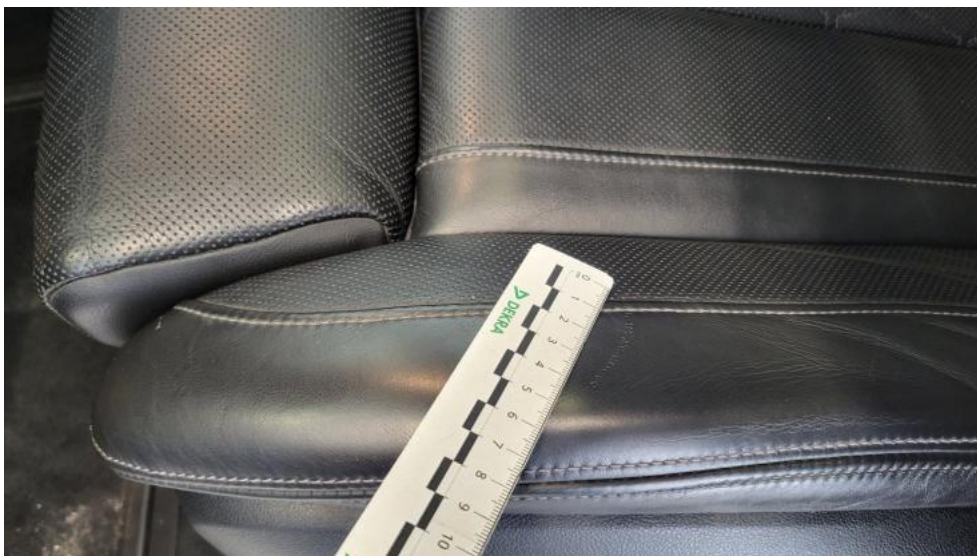
**Fot. 91.**

Fotel prz. lew. - Rysa/odprysk 1

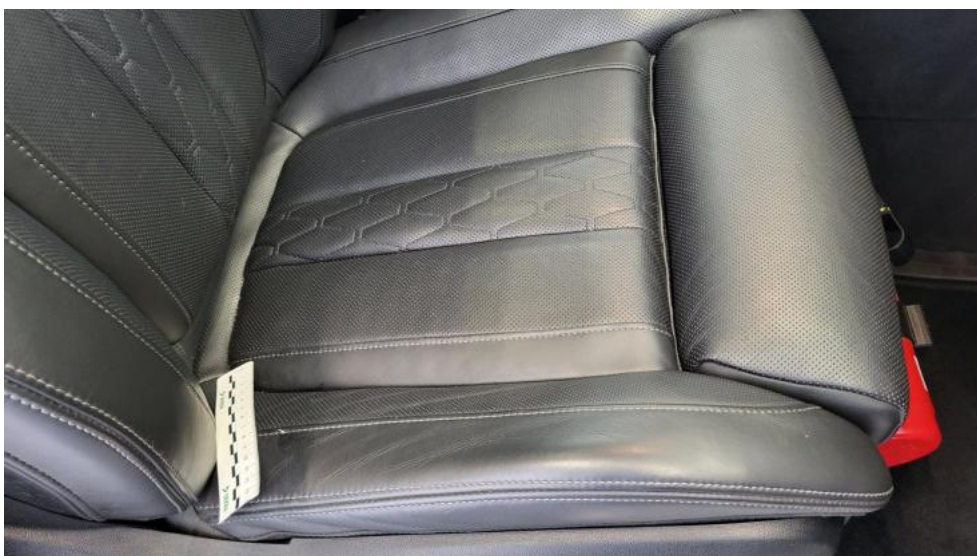
**Fot. 92.**

Fotel prz. praw. - Inne 1

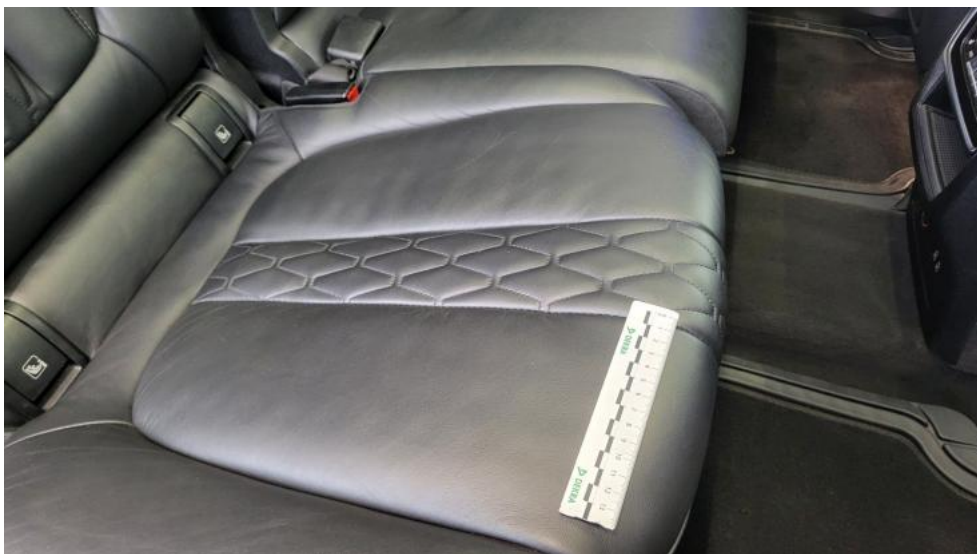
**Fot. 93.**

Kanapa tyl. - Rysa/odprysk 1

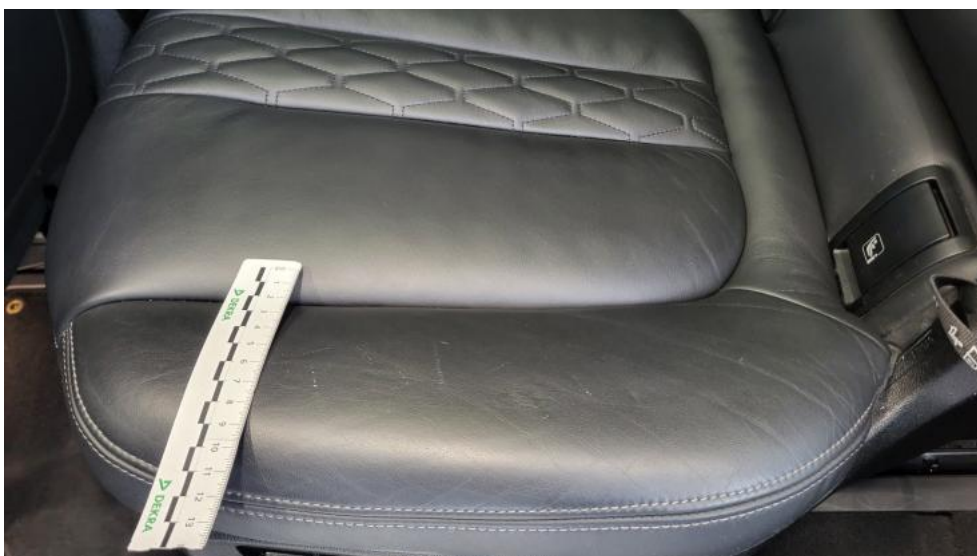
**Fot. 94.**

Kanapa tyl. - Rysa/odprysk 2

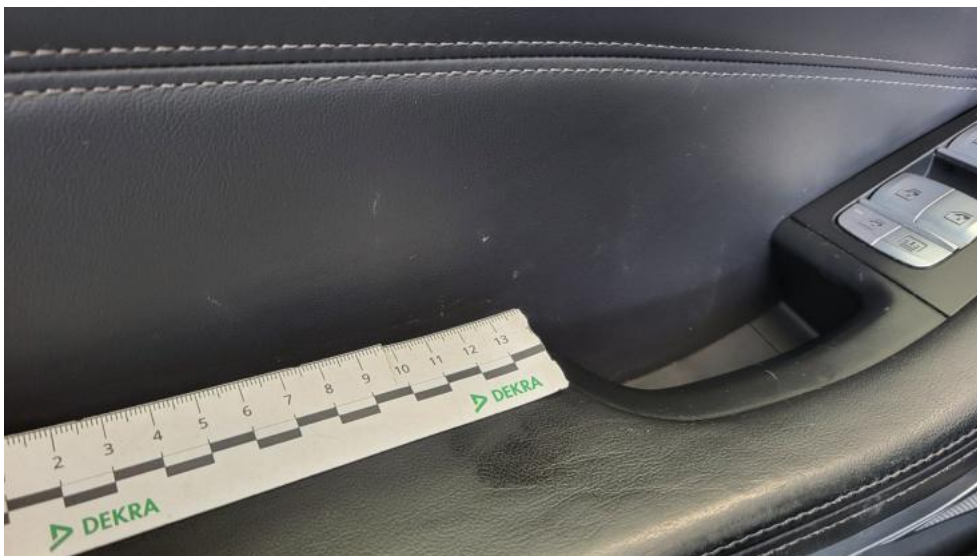
**Fot. 95.**

Tapicerka drzwi przednich L - Rysa/odprysk 1

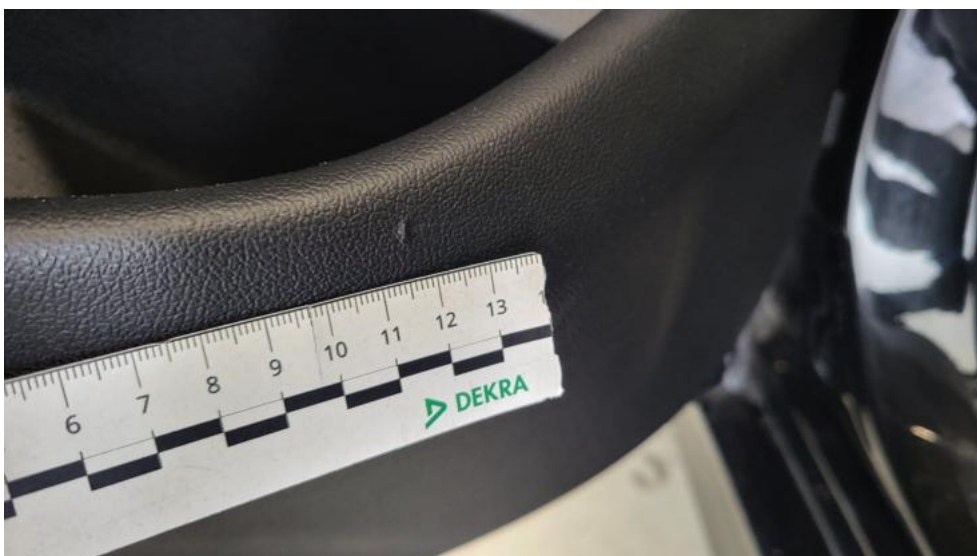
**Fot. 96.**

Tapicerka drzwi przednich L - Wgniecenie/odkształcenie 1

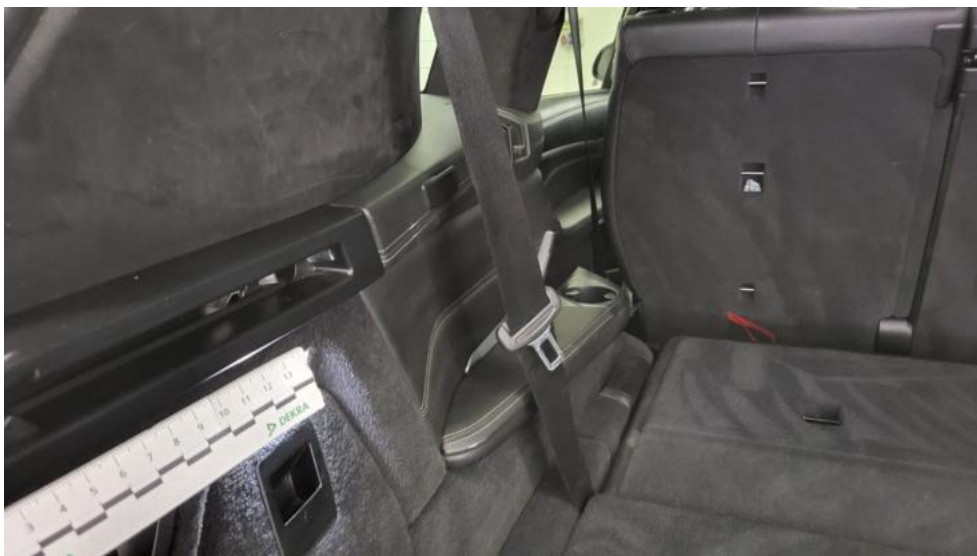
**Fot. 101.**

Półka/roleta tylna - Inne 1
