Nr zlecenia DEKRA: PKOL(W)/LODZ/89683/25/11/19  
Nr zlecenia/szkody: 20/043709  
Data zlecenia: 19-11-2025

| Producent | AUDI |
| Typ/wersja | A4 2.0 TDI S tronic |
| Nr rejestracyjny | WZ095CA |

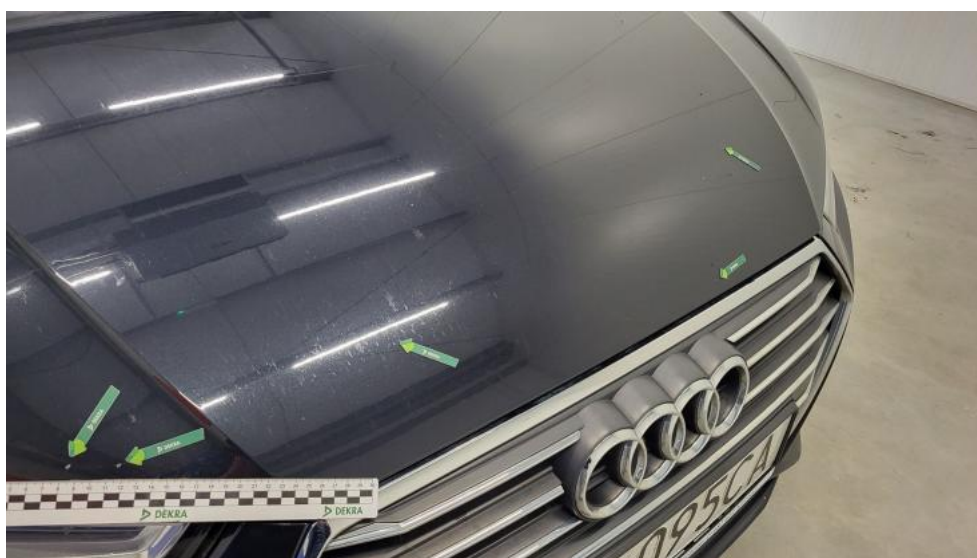
**Fot. 36.**

Pokrywa komory silnika - zdjęcie poglądowe 1

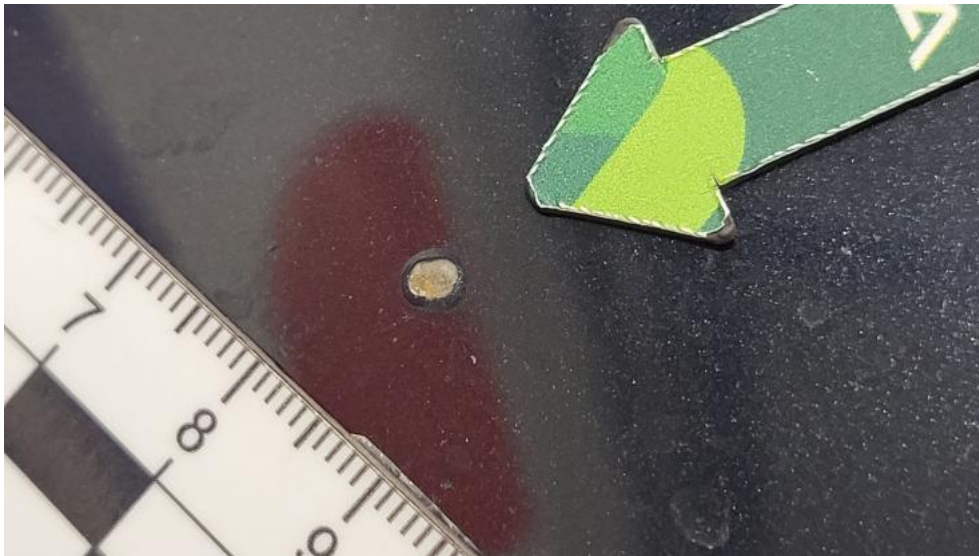
**Fot. 39.**

Pokrywa komory silnika - Inne 1

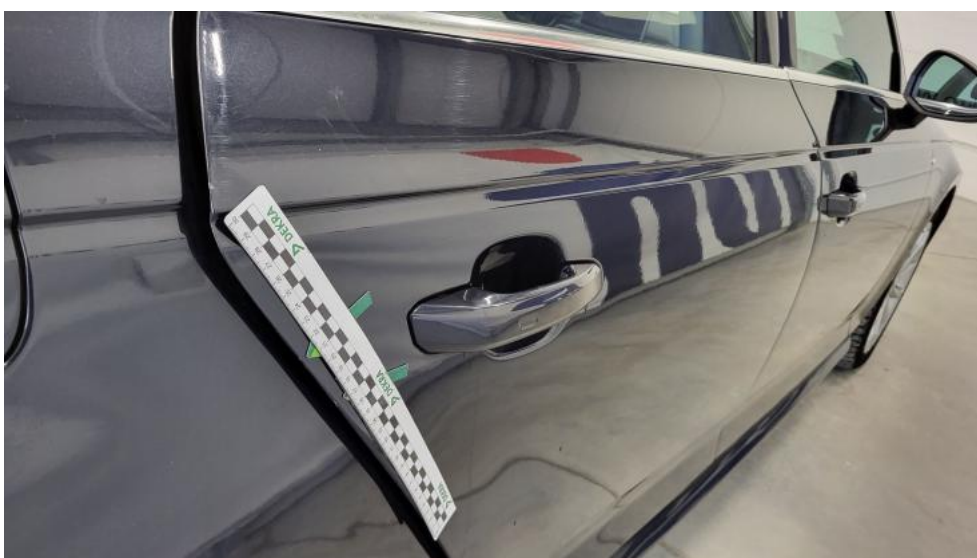
**Fot. 48.**

Drzwi tylne P - zdjęcie pogładowe 1

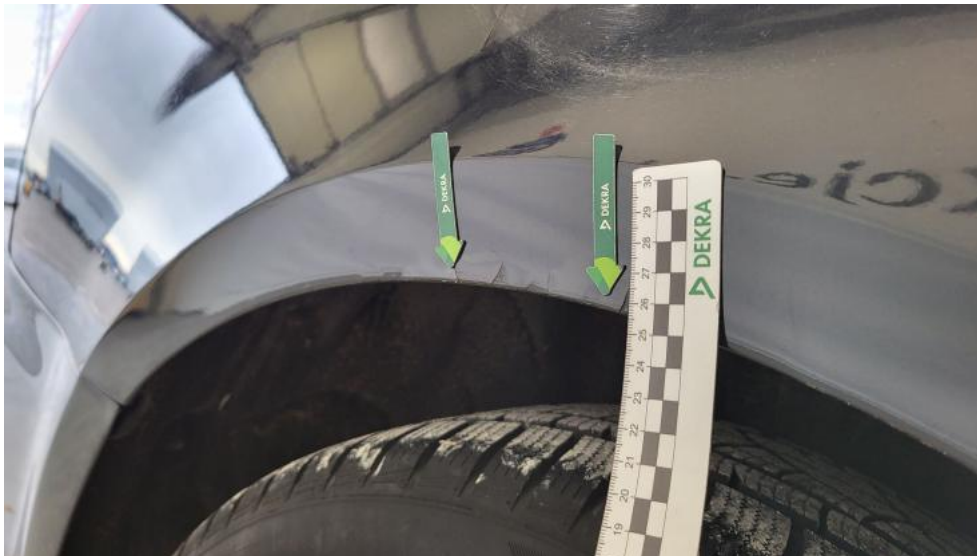
**Fot. 55.**

Błotnik tylny P / Ściana boczna P - zdjęcie pogładowe 1

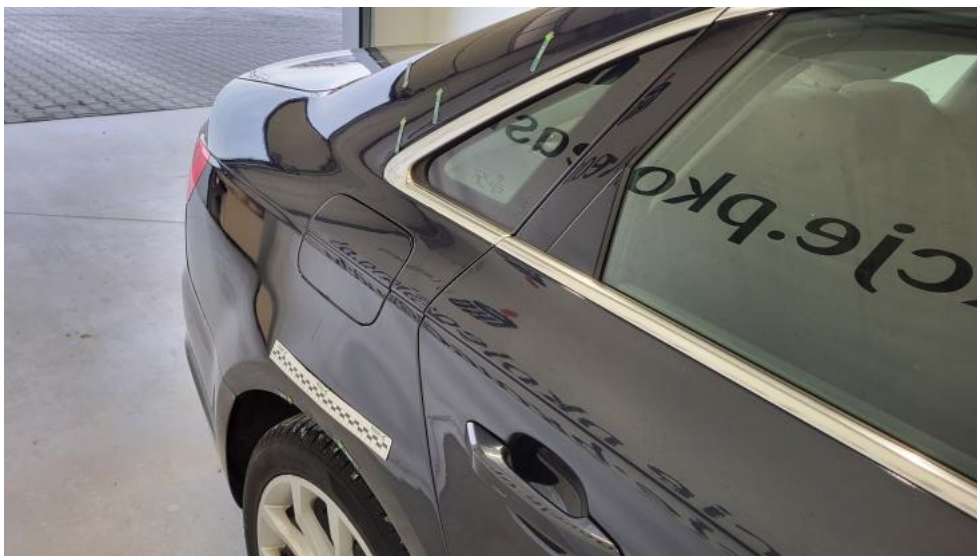
**Fot. 56.**

Błotnik tylny P / Ściana boczna P - Wgniecenie/odkształcenie 1

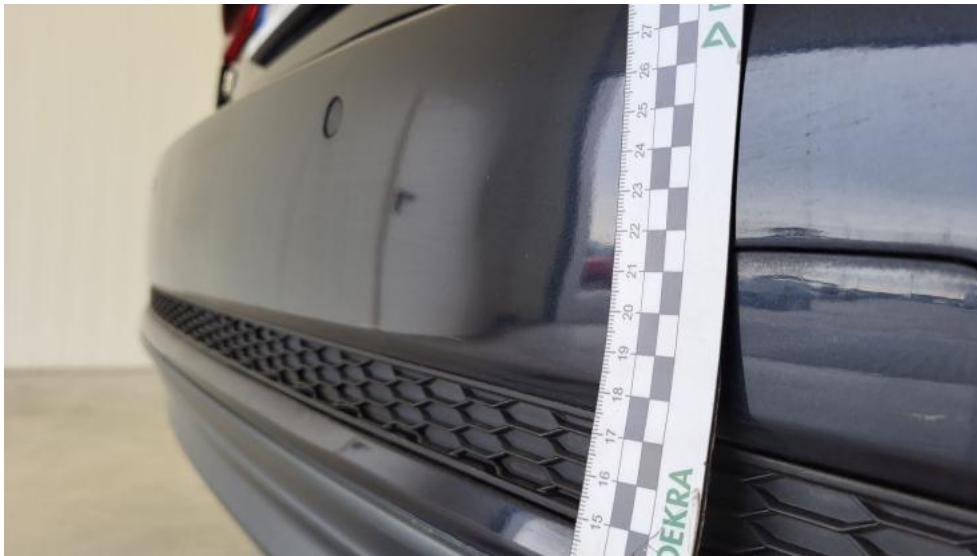
**Fot. 65.**

Zderzak tylny - Wgniecenie/odkształcenie 2

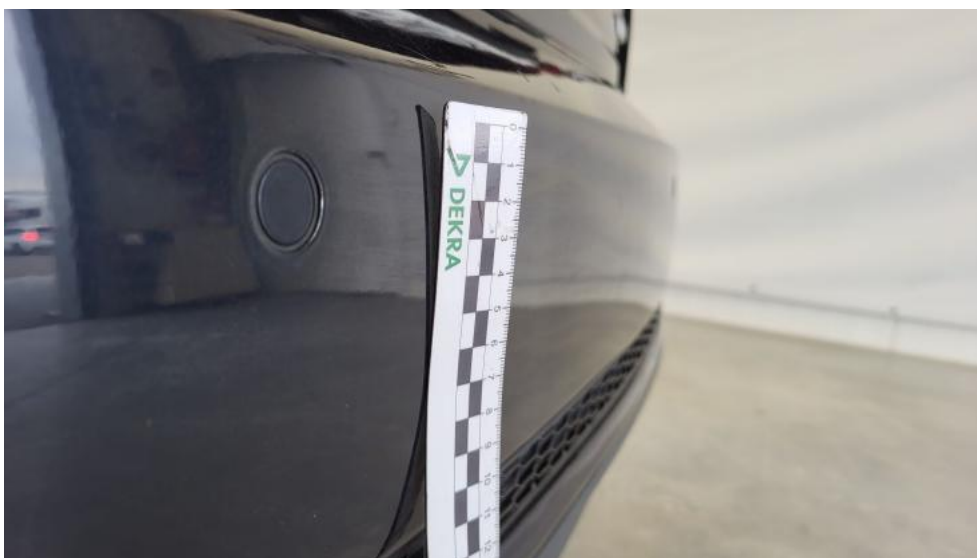
**Fot. 66.**

Zderzak tylny() - Wgniecenie/odkształcenie 3

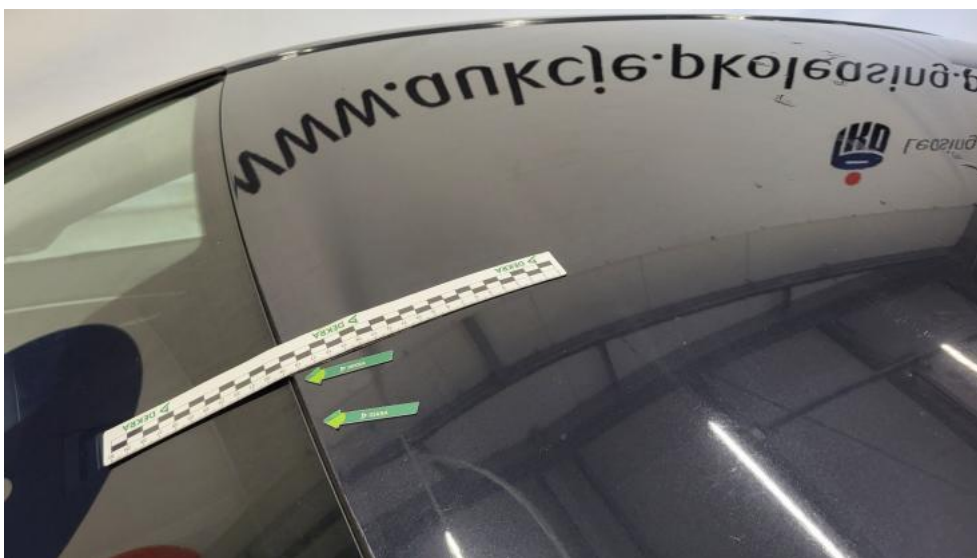
**Fot. 68.**

Dach - zdjęcie poglądowe 1

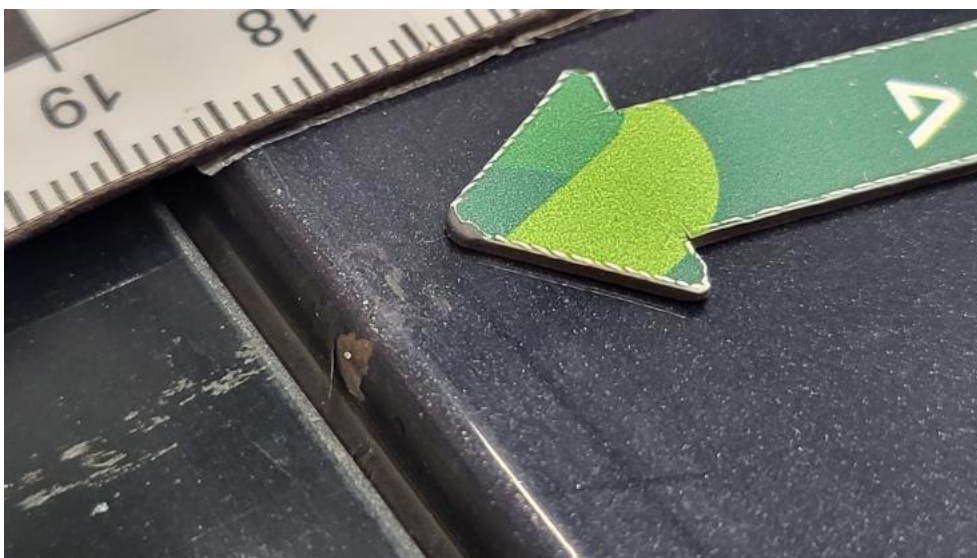
**Fot. 70.**

Dach - Inne 1

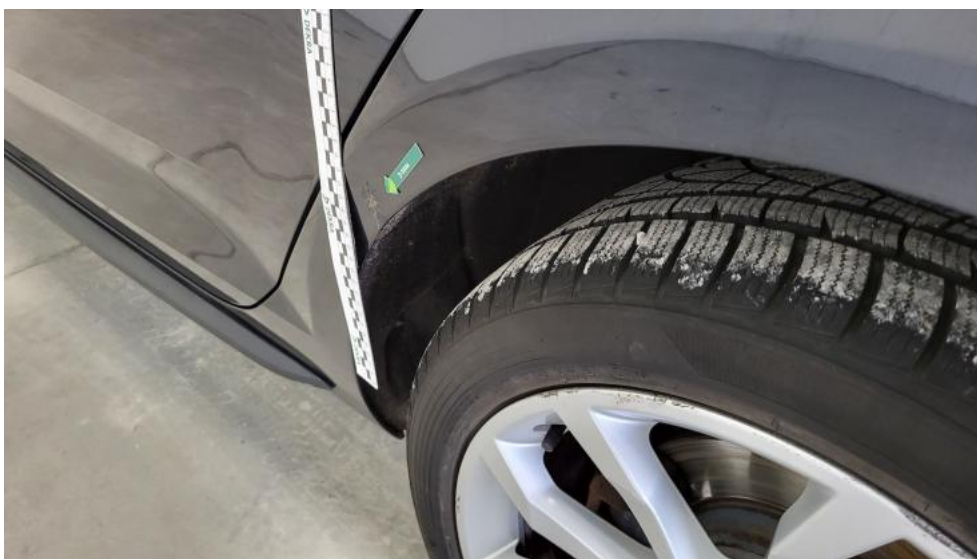
**Fot. 71.**

Łotnik tylny L / Ściana boczna L - zdjęcie poglądowe 1

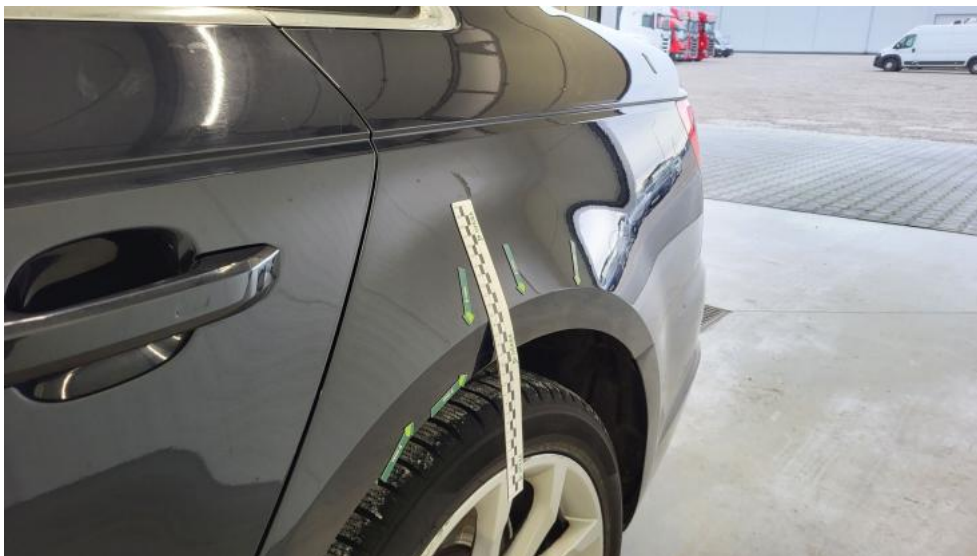
**Fot. 73.**

Błotnik tylny L / Ściana boczna L - Wgniecenie/odkształcenie 2

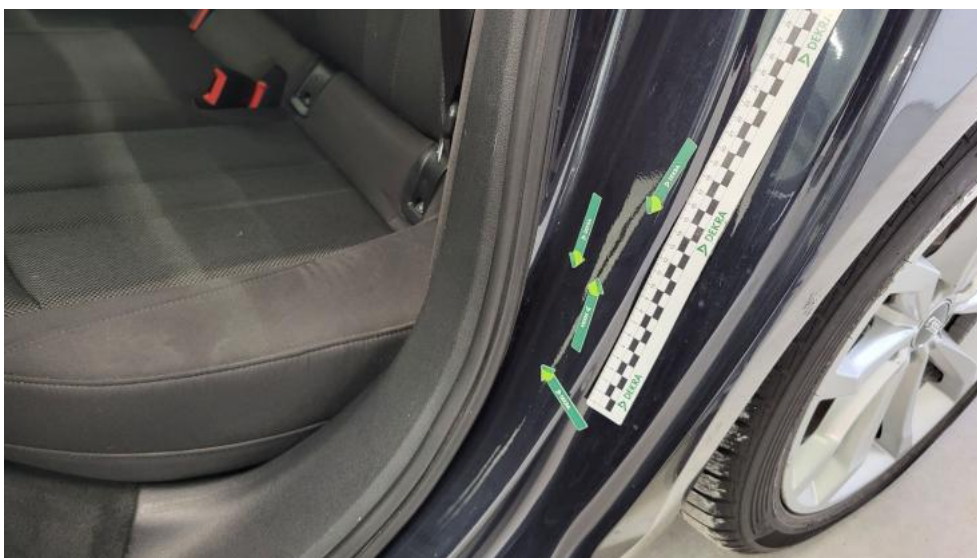
**Fot. 74.**

Błotnik tylny L / Ściana boczna L() - Wgniecenie/odkształcenie 3

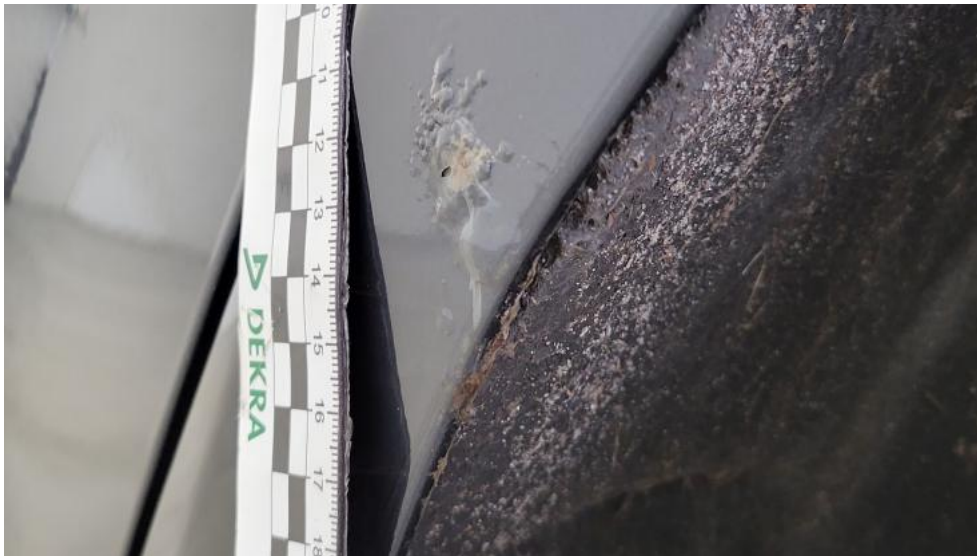
**Fot. 75.**

Błotnik tylny L / Ściana boczna L - Inne 1

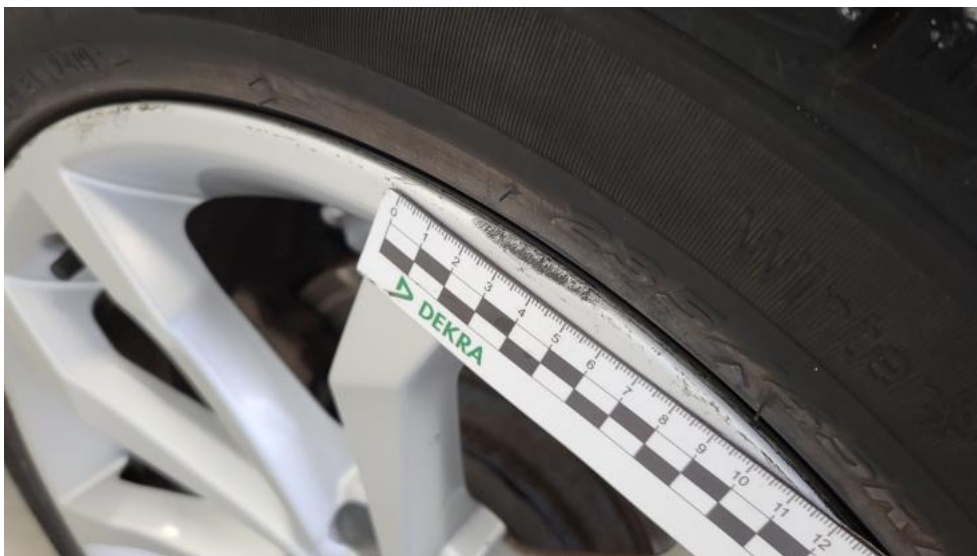
**Fot. 76.**

Felga aluminiowa tylna L - Rysa/odprysk 1

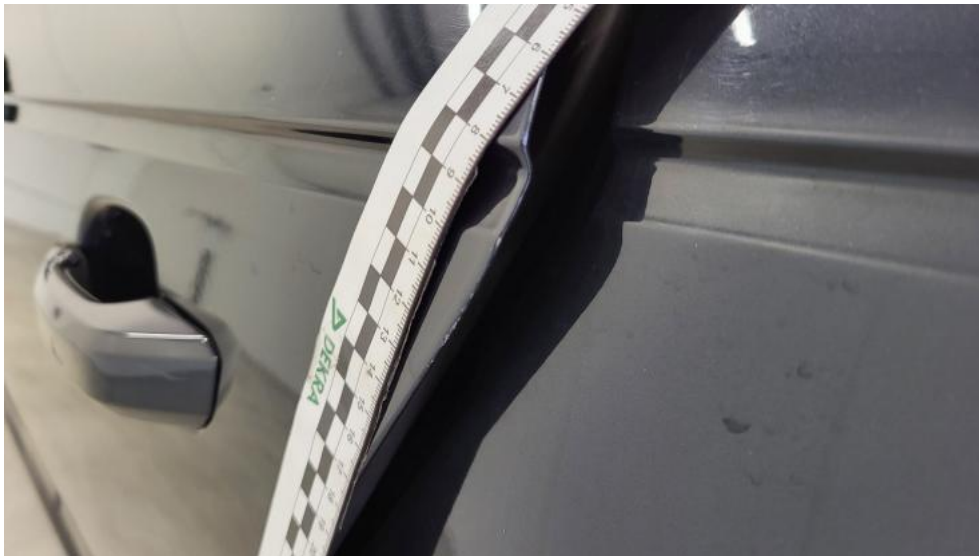
**Fot. 79.**

Drzwi tylne L - Rysa/odprysk 1

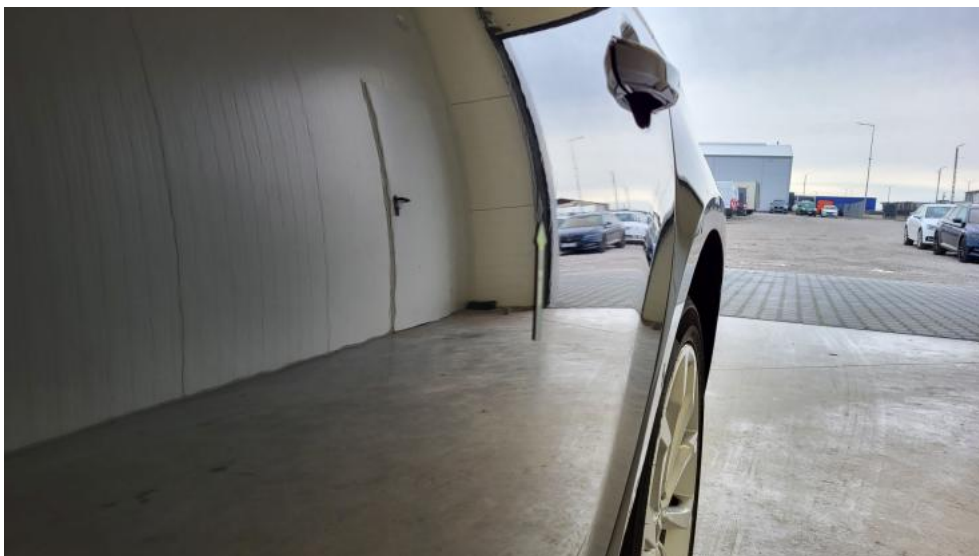
**Fot. 80.**

Drzwi tylne L - Wgniecenie/odkształcenie 1

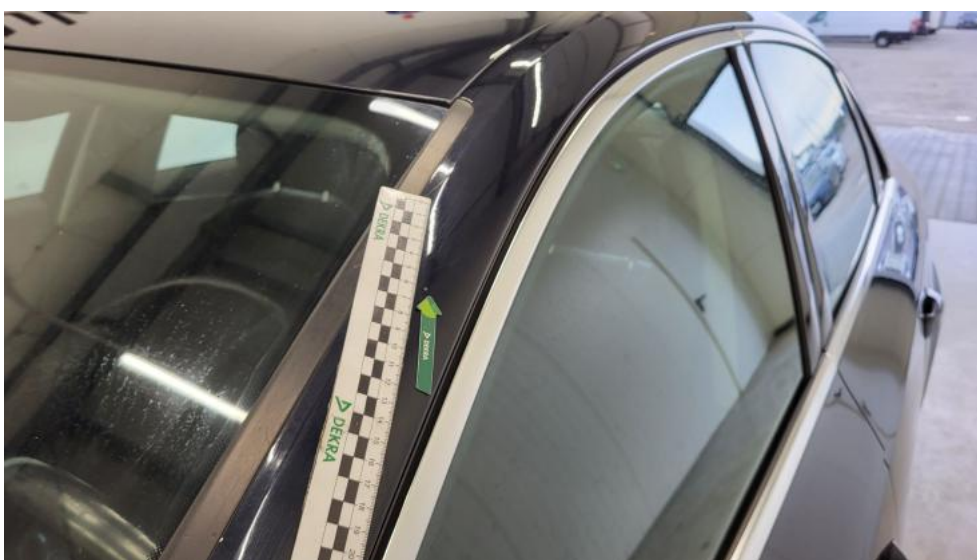
**Fot. 82.**

Słupek przedni L - zdjęcie poglądowe 1

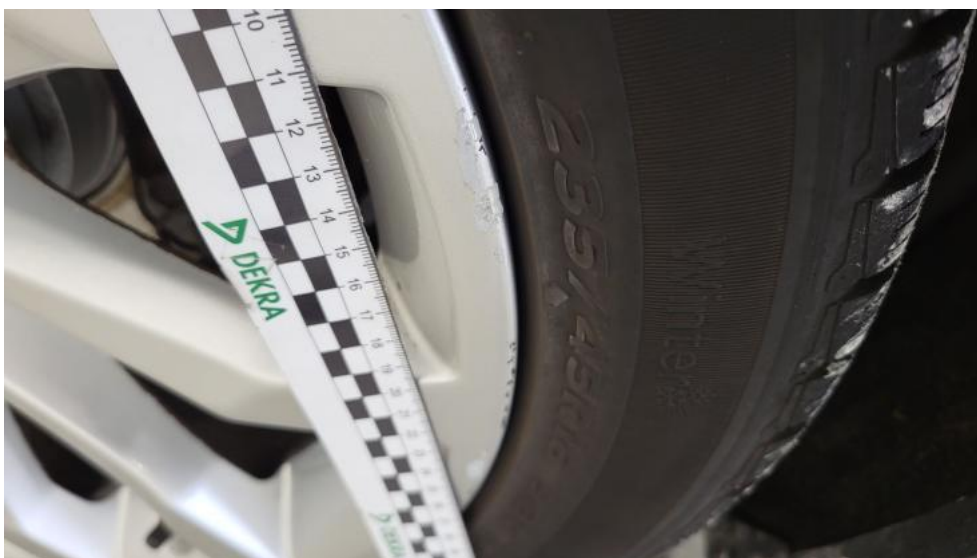
**Fot. 86.**

Felga Aluminiowa przednia L - Rysa/odprysk 1

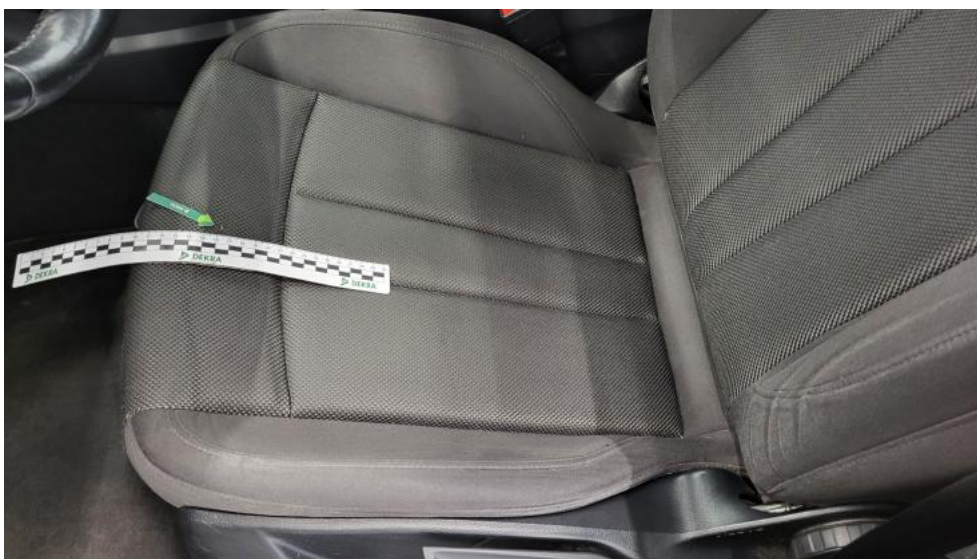
**Fot. 89.**

Fotel prz. lew. - zdjęcie pogładowe 1

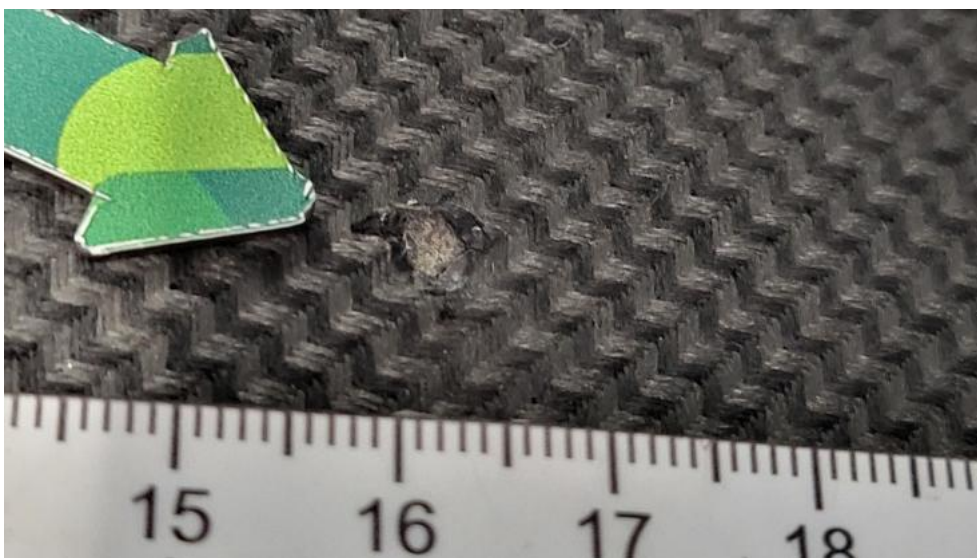
**Fot. 90.**

Fotel prz. lew. - Inne 1
