Nr zlecenia DEKRA: PKOL(W)/LODZ/78892/25/10/14  
Nr zlecenia/szkody: 20/020918  
Data zlecenia: 14-10-2025

**DEKRA Polska - Centrala**  
02-673 Warszawa, ul. Konstruktorska 12A

| Producent | MERCEDES-BENZ |
| Typ/wersja | A 45 S AMG 4-Matic 8G-DCT |

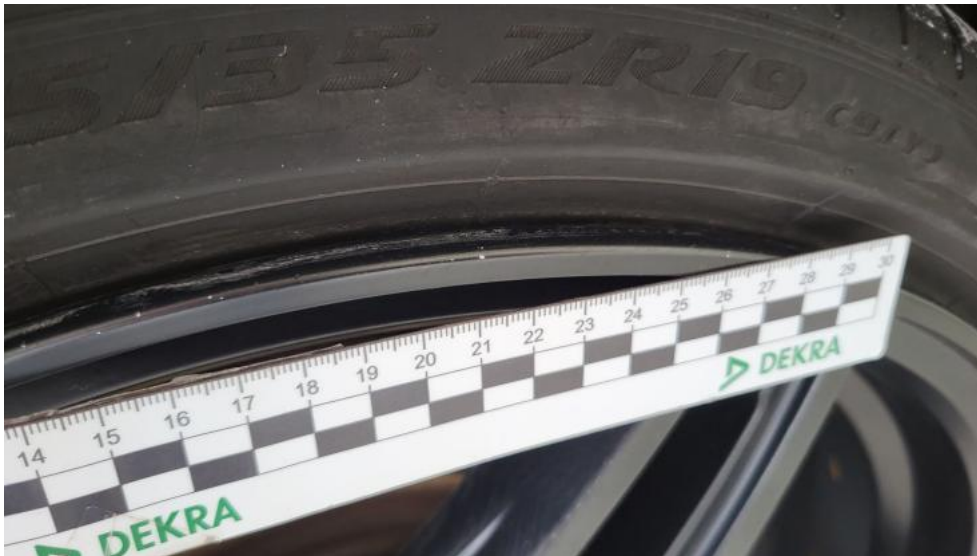
**Fot. 57.**

Felga aluminiowa tylna P - Rysa/odprysk 1

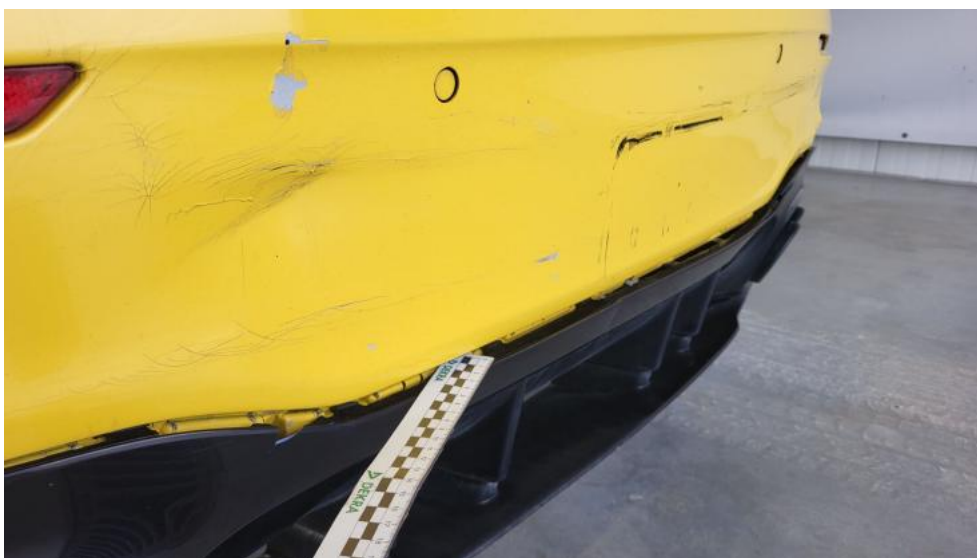
**Fot. 64.**

Spojler zderzaka tylnego - Inne 2

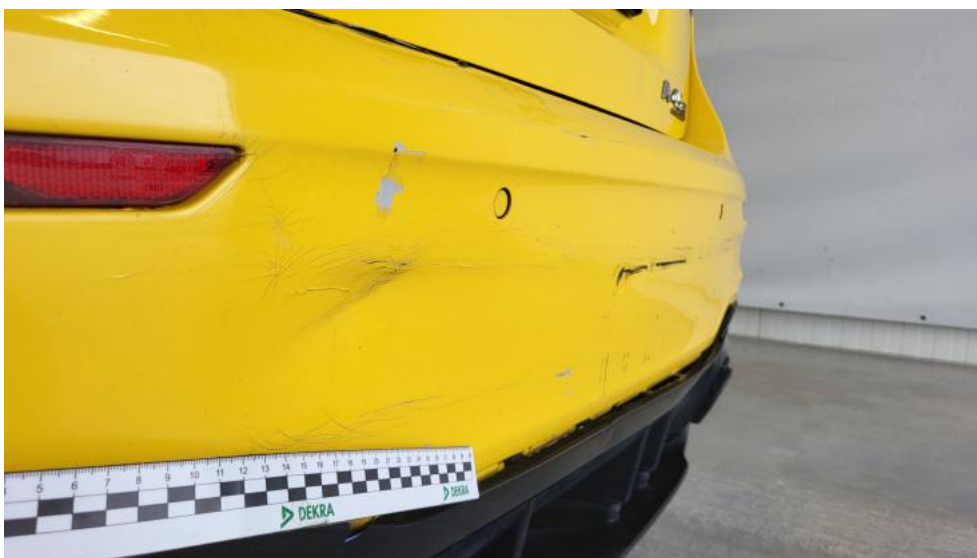
**Fot. 68.**

Zderzak tylny - Wgniecenie/odkształcenie 1

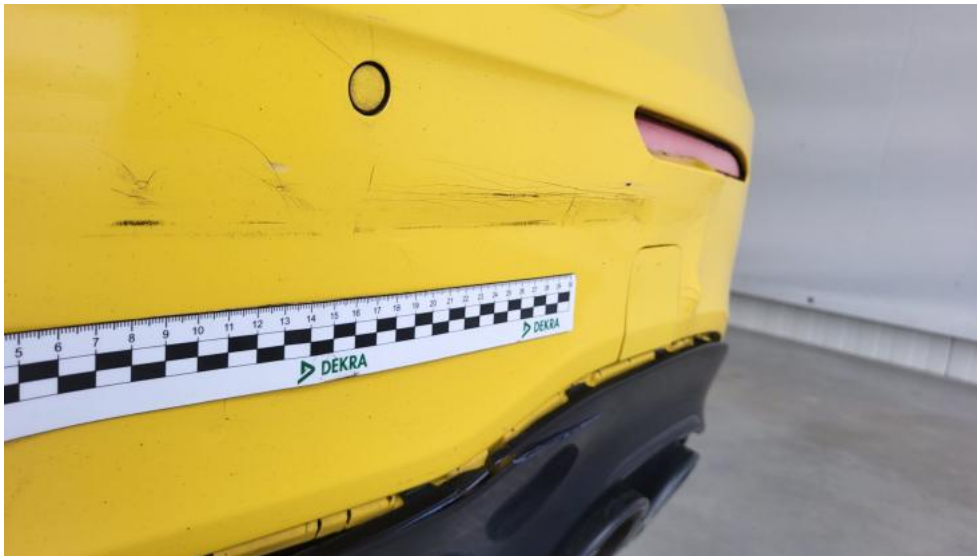
**Fot. 69.**

Zderzak tylny - Wgniecenie/odkształcenie 2

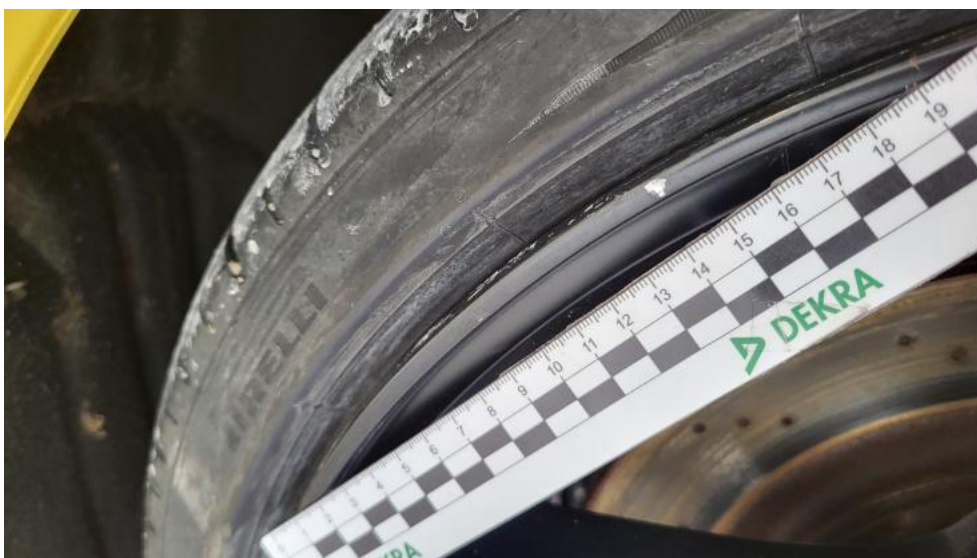
**Fot. 78.**

Felga aluminiowa tylna L - Rysa/odprysk 1

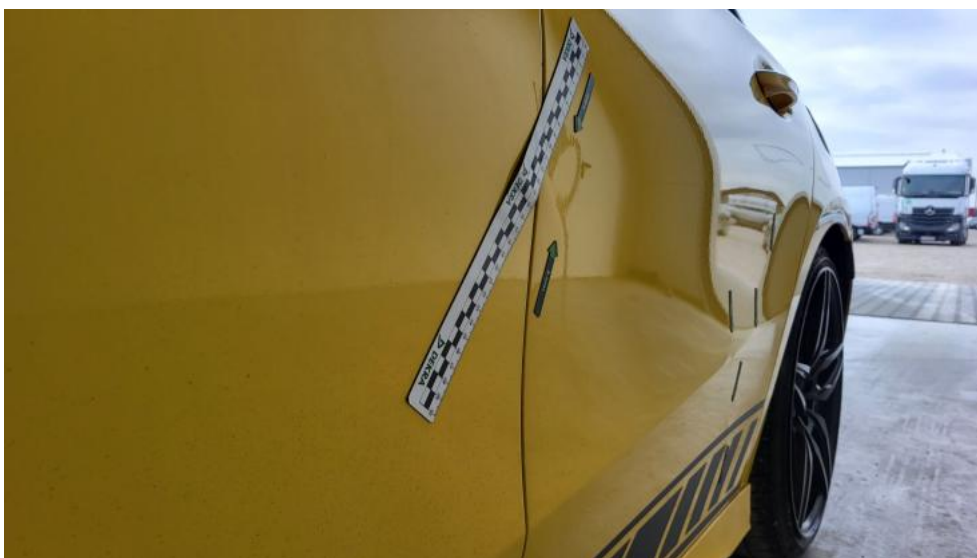
**Fot. 82.**

Drzwi tylne L - Wgniecenie/odkształcenie 1

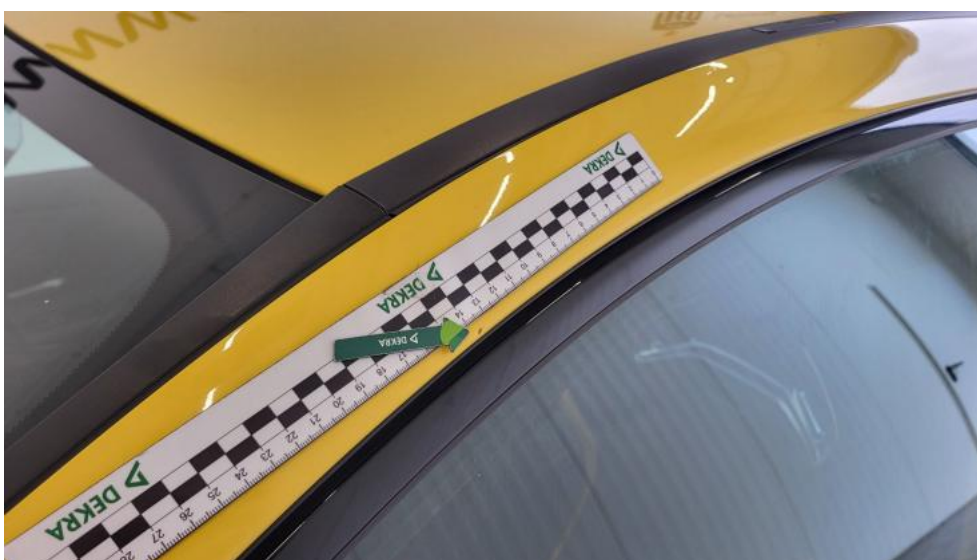
**Fot. 86.**

Słupek przedni L - zdjęcie poglądowe 1

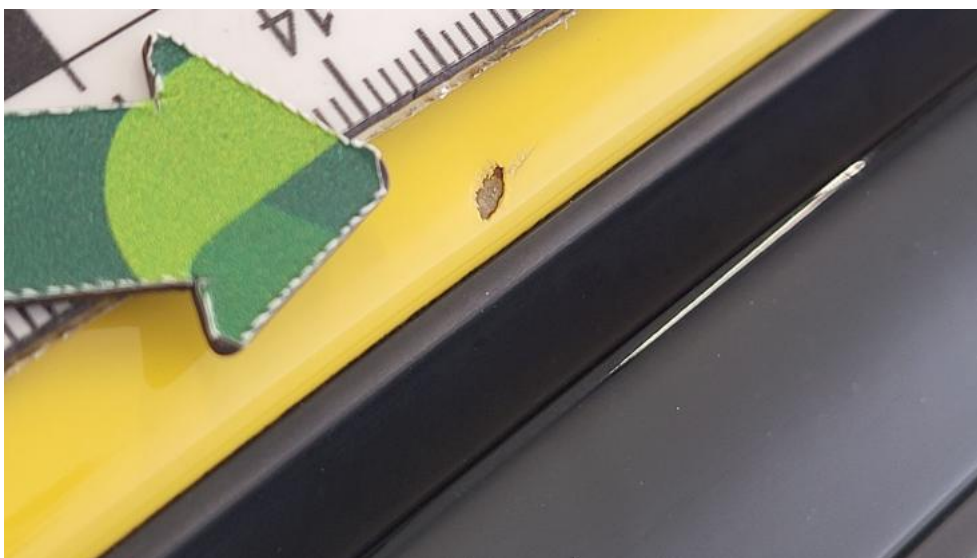
**Fot. 88.**

Słupek przedni L - Inne 1

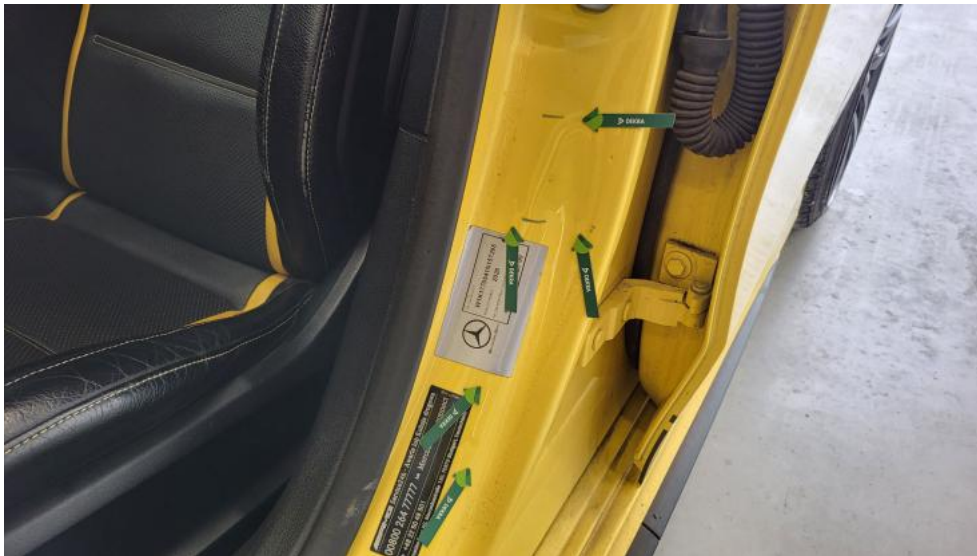
**Fot. 89.**

Słupek środkowy L - Wgniecenie/odkształcenie 1

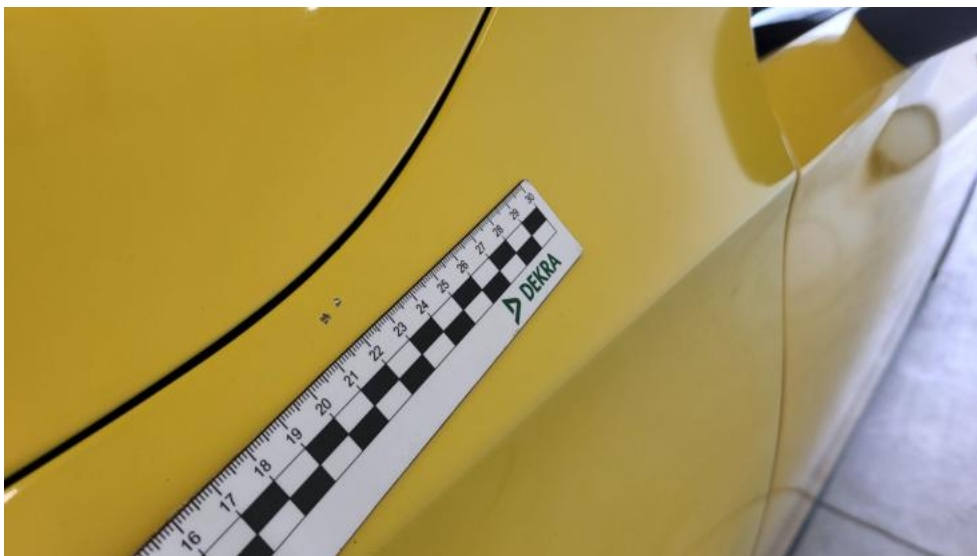
**Fot. 90.**

Łotnik przedni L - Rysa/odprysk 1

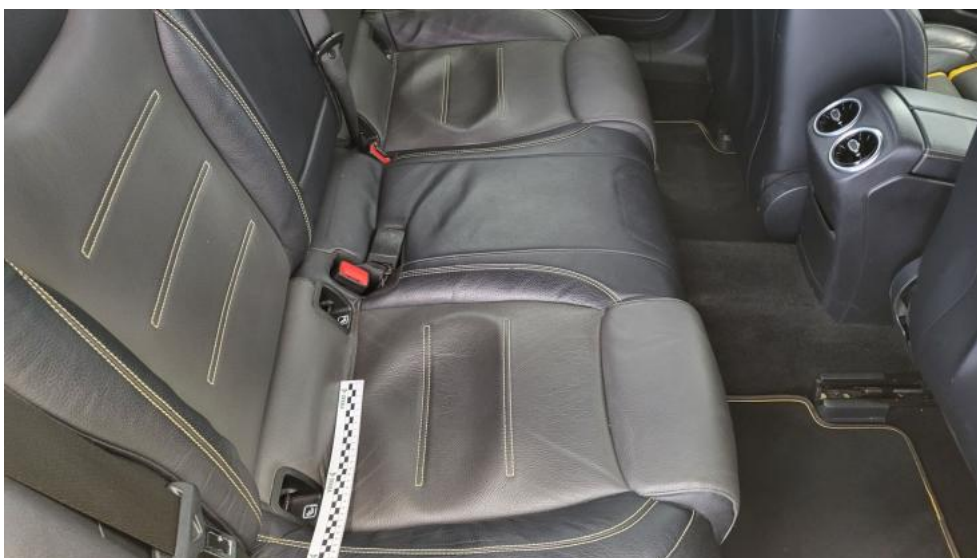
**Fot. 96.**

Kanapa tyl. - Wgniecenie/odkształcenie 1
