Nr zlecenia DEKRA: PKOL(W)/LODZ/82636/24/10/24
Nr zlecenia/szkody: 05954/EO/22
Data zlecenia: 24-10-2024

Dane pojazdu

Grupa obiektów (Eurotax)	samochody osobowe
Kod EC (Eurotax)	0158617
Producent	MASERATI
Model	Ghibli 17-
Typ/wersja	Ghibli mHEV Gransport
Rodzaj nadwozia	sedan
Liczba drzwi/liczba miejsc	4/4
Masa własna [kg]	1878
Dopuszczalna masa całkowita [kg]	2530
Rozstaw osi 1/2	2998
Rodzaj silnika	z zapłonem iskrowym
Doładowanie	turbosprężarka z chłodnicą powietrza
Układ oczyszczana spalin	GPF
Norma czystości spalin	EURO 6
Pojemność silnika [ccm]	1995
Moc silnika [KM/kW]	330/243
Skrzynia biegów	automatyczna 8-biegowa
Nr rejestracyjny	SK289WT
VIN	ZAMAS57B001375706
Data 1. rejestracji	20-08-2021
Data nast. bad. techn.	20-08-2024
Rok produkcji	2021
Stan licznika [km]	76 630 (odczytany)
Kolor nadwozia/rodzaj powłoki	czarny/METALIK

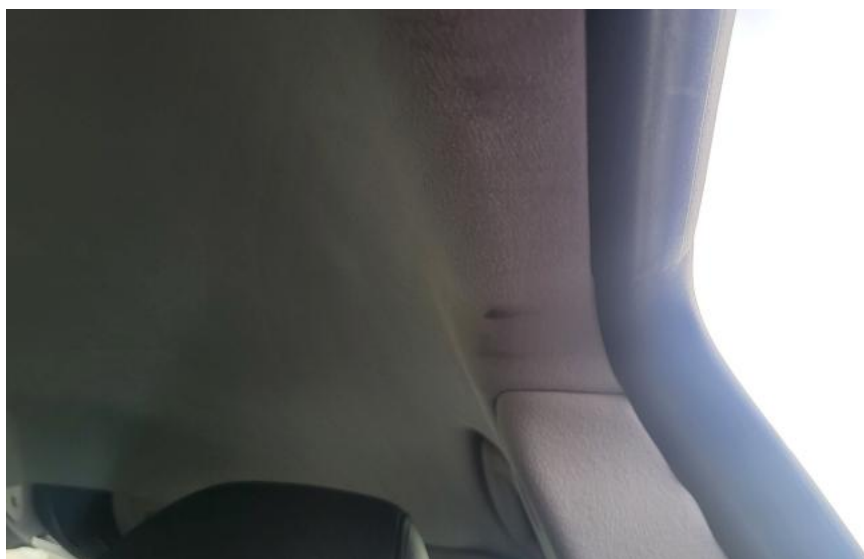
Fot. 71.
Podsufitka - Inne 1
