Nr zlecenia DEKRA: PKOL(W)/LODZ/12023/26/02/13
Nr zlecenia/szkody: 23/030314
Data zlecenia: 13-02-2026

PKO Leasing SA
Świętokrzyska 36
00-116 Warszawa

Dane pojazdu

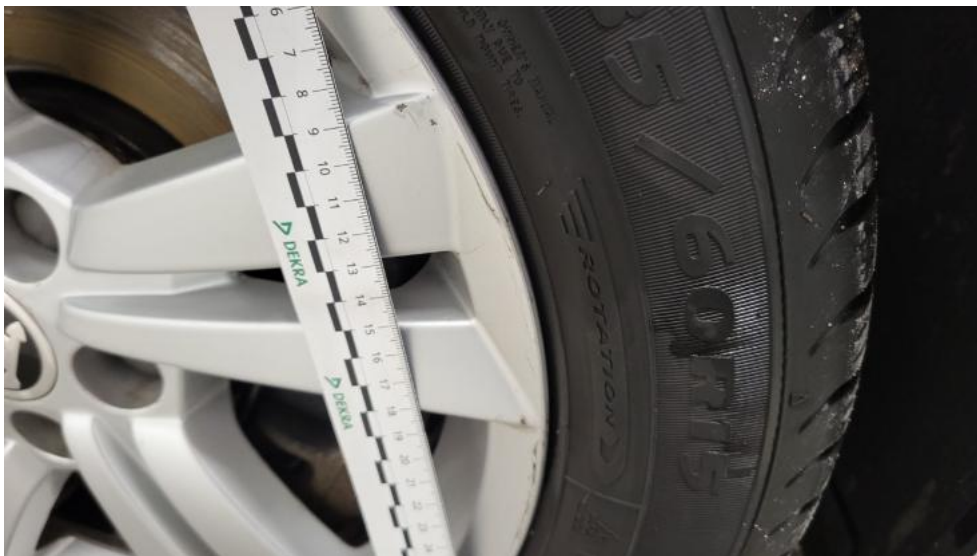
Fot. 45.
Felga aluminiowa przednia P - Rysa/odprysk 1

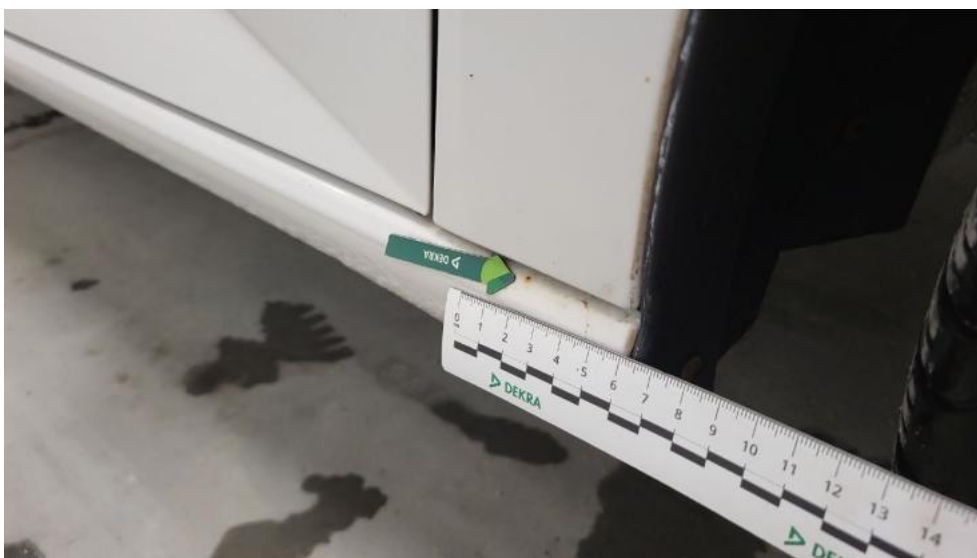
Fot. 50.
Próg P - zdjęcie poglądowe 1

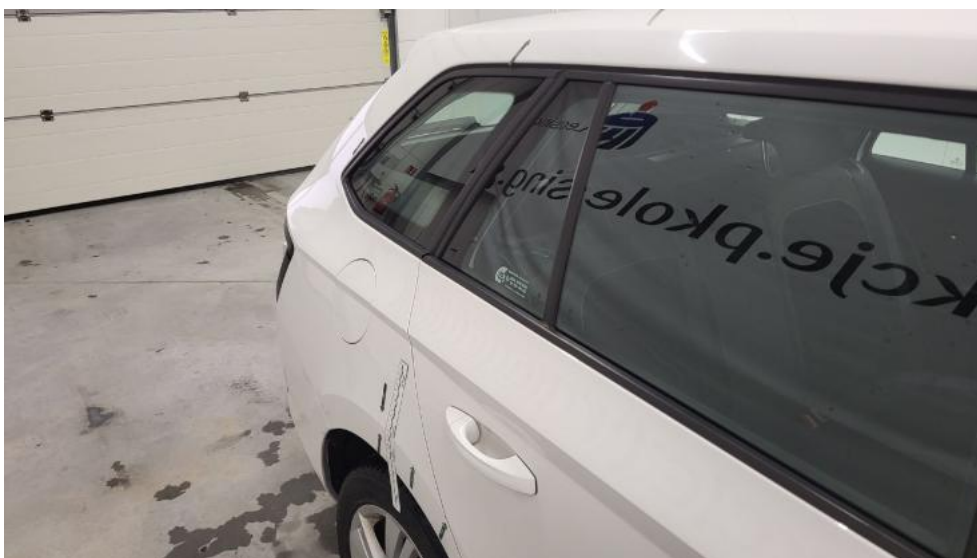
Fot. 52.
Błotnik tylny P / Ściana boczna P - zdjęcie poglądowe 1

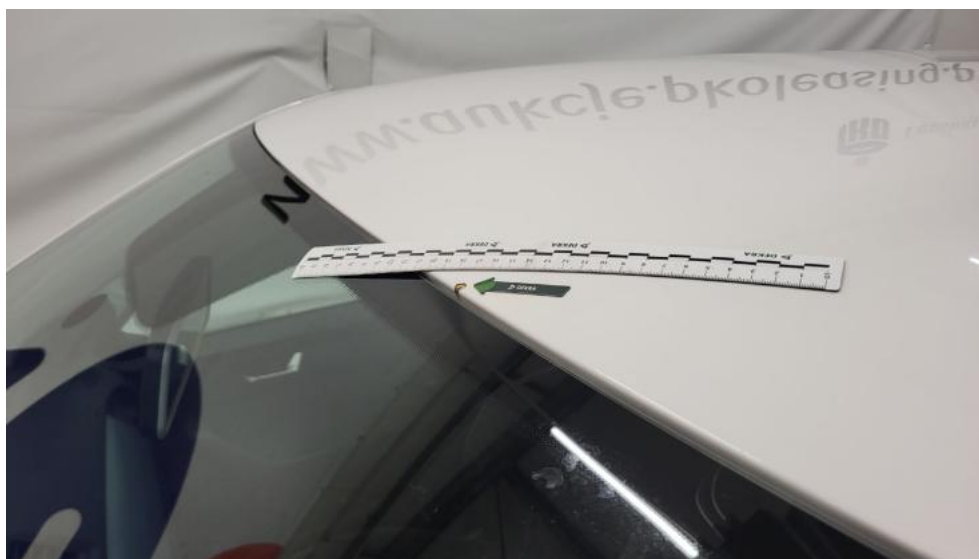
Fot. 61.
Dach - zdjęcie poglądowe 1

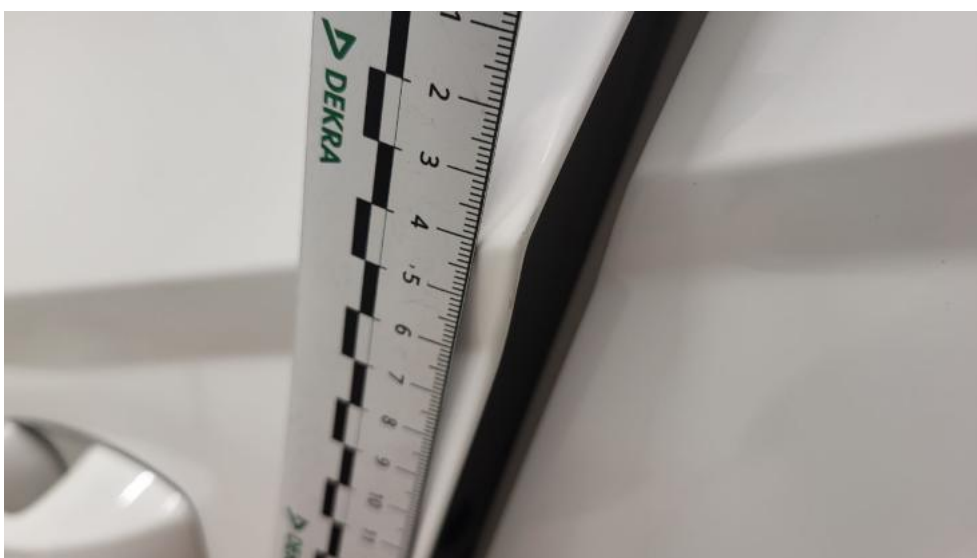
Fot. 68.

Drzwi tylne L - Rysa/odprysk 1

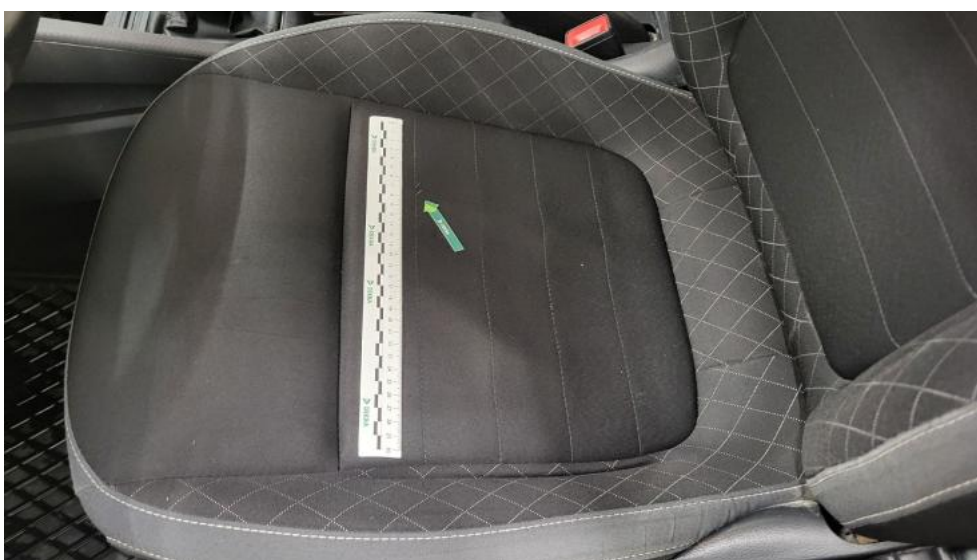
Fot. 76.
Fotel prz. lew. - zdjęcie poglądowe 1

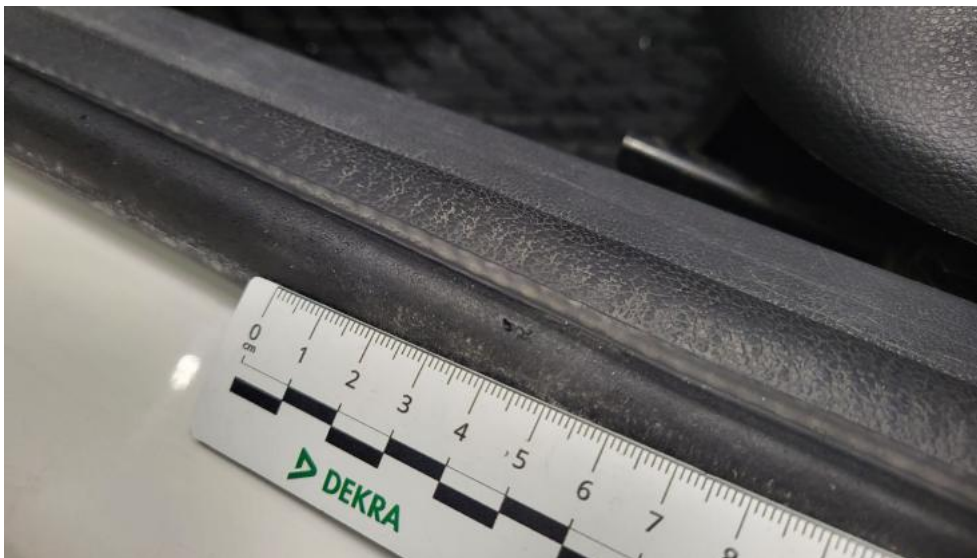
Fot. 81.
Uszczelka drzwi przednich L - Rysa/odprysk 1
