Nr zlecenia DEKRA: PKOL(W)/LODZ/29122/26/04/01
Nr zlecenia/szkody: 23/007802
Data zlecenia: 01-04-2026

Dane pojazdu

Grupa obiektów (Eurotax)	samochody osobowe
Kod EC (Eurotax)	0154158
Producent	AUDI
Model	A8 [4N] 21-
Typ/wersja	A8 50 TDI mHEV Quattro Tiptr.
Rodzaj nadwozia	sedan
Liczba drzwi/liczba miejsc	4/5
Masa własna [kg]	2160
Dopuszczalna masa całkowita [kg]	2710
Rozstaw osi 1/2	2998
Rodzaj silnika	z zapłonem samoczynnym
Układ oczyszczana spalin	KSC
Pojemność silnika [ccm]	2967
Moc silnika [KM/kW]	286/210
Skrzynia biegów	automatyczna
Nr rejestracyjny	GA874KG
VIN	WAUZZZF82NN000894
Data 1. rejestracji	27-06-2022
Data nast. bad. techn.	24-02-2027
Rok produkcji	2022
Stan licznika [km]	174 060 (odczytany)
Kolor nadwozia/rodzaj powłoki	czarny/2-warstwowy metalizowany

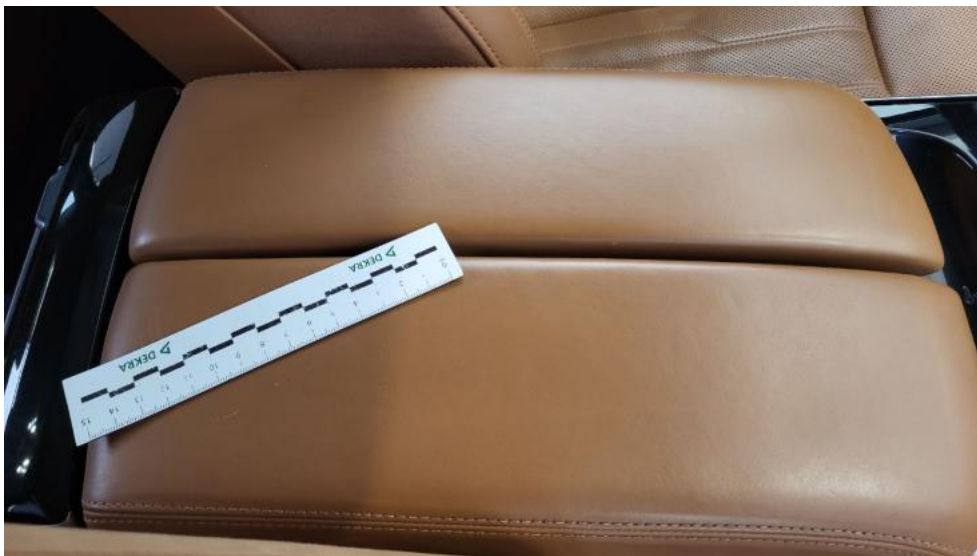
Fot. 69.
Podłokietnik środkowy przedni - Rysa/odprysk 1

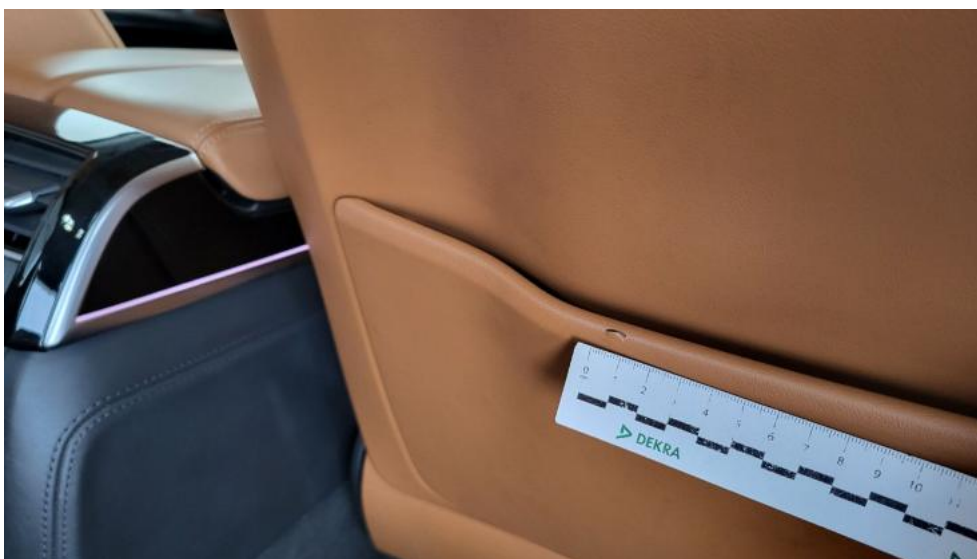
Fot. 71.

Fotel prz. praw. - zdjęcie pogładowe 1
