DEKRA's commission No. : PKOL(W)/LODZ/23499/26/03/17  
commission/ damage No. : 23/006017  
Date of commission: 17-03-2026

**Vehicle data**

Measurement of thickness of the vehicle lacquer coating

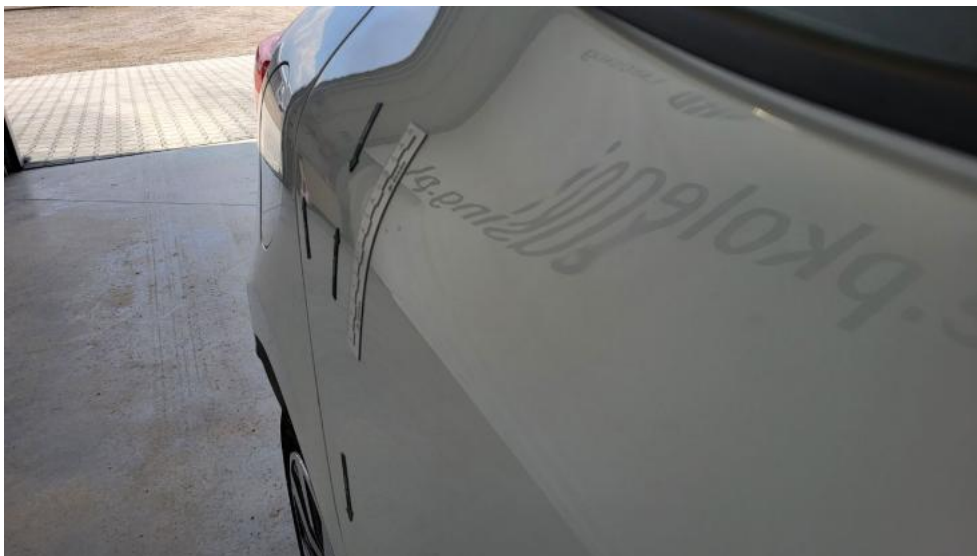
**Photo 59.**  
Drzwi tylne P - Wgniecenie/odkształcenie 1

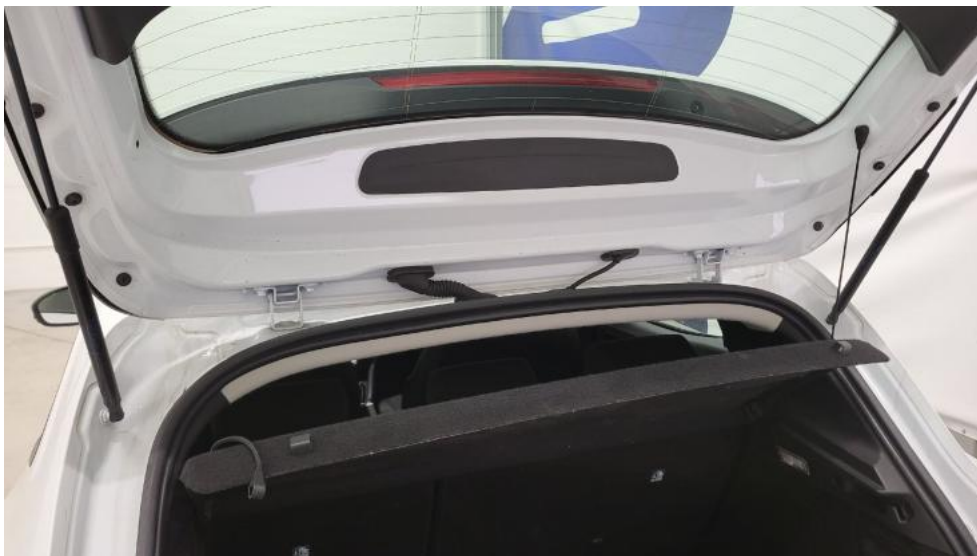
**Photo 83.**

Półka/roleta tylna - zdjęcie poglądowe 1

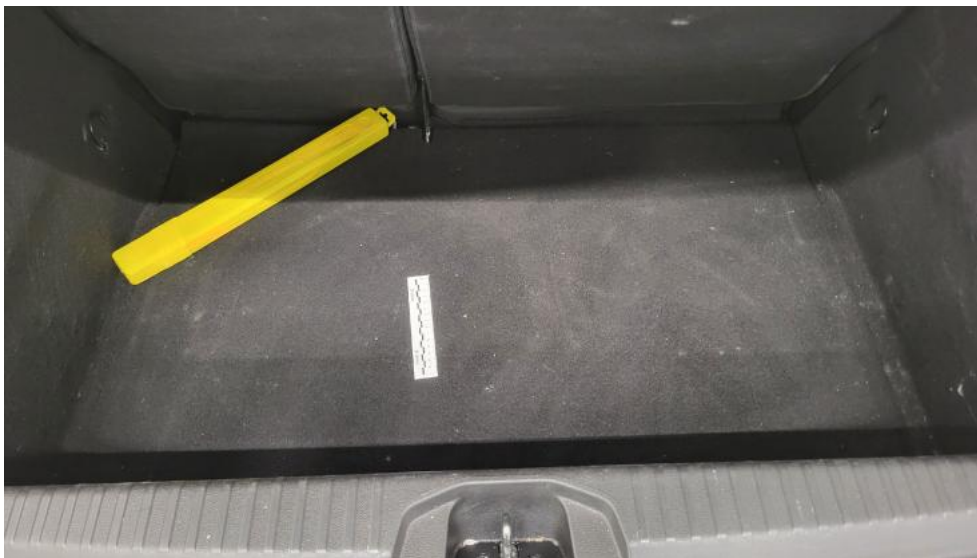
**Photo 85.**

Wykładzina podłogi bagażnika - Inne 1
