DEKRA' s commission No. : PKOL(W)/LODZ/23472/26/03/17  
commission/ damage No. : 22/035007  
Date of commission: 17-03-2026

PKO Leasing SA  
Świętokrzyska 36  
00-116 Warszawa

Group of objects (Eurotax)	cars
EC code (Eurotax)	0155684
Manufacturer	RENAULT
Model	Clio V 19-23
Type / version	Clio 1.0 TCe Equilibre LPG
Body type	hatchback
Number of doors / seats	5/5
Curb weight [kg]	1156
Gross vehicle weight [kg]	1629
Wheelbase 1/2	2583
Engine type	G
Pollution reduction system	GPF
Engine capacity [ccm]	999
Engine Power [hp/kW]	90/67
Gearbox	manual 6- gear
Registration /record No.	KN8151G
VIN / serial number	VF1RJA00569809653
Date of first registration	24-11-2022
Date of next. tech. test	11-02-2026
Year of manufacture	2022 (year has been verified with the manufacturer's base)
Readout [km]	197 110 (read)
Body color / type of coating	white/UNI

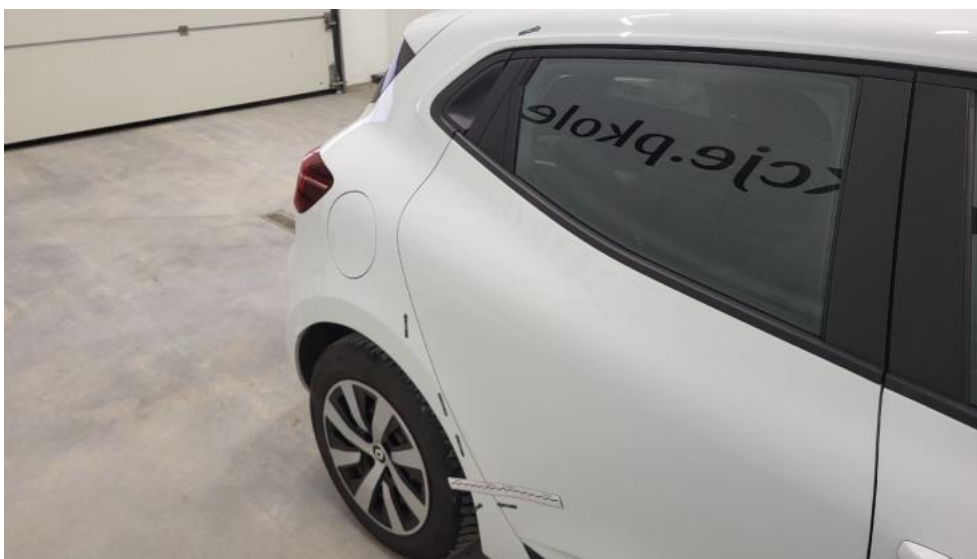
**Photo 53.**

Błotnik tylny P / Ściana boczna P - zdjęcie pogładowe 1
