Nr zlecenia DEKRA: PKOL(W)/LODZ/34158/26/04/20
Nr zlecenia/szkody: 21/048846
Data zlecenia: 20-04-2026

Dane pojazdu

Opis stanu technicznego**NADWOZIE/Elementy karoserii****Stan techniczny nadwozia (szkielet).**

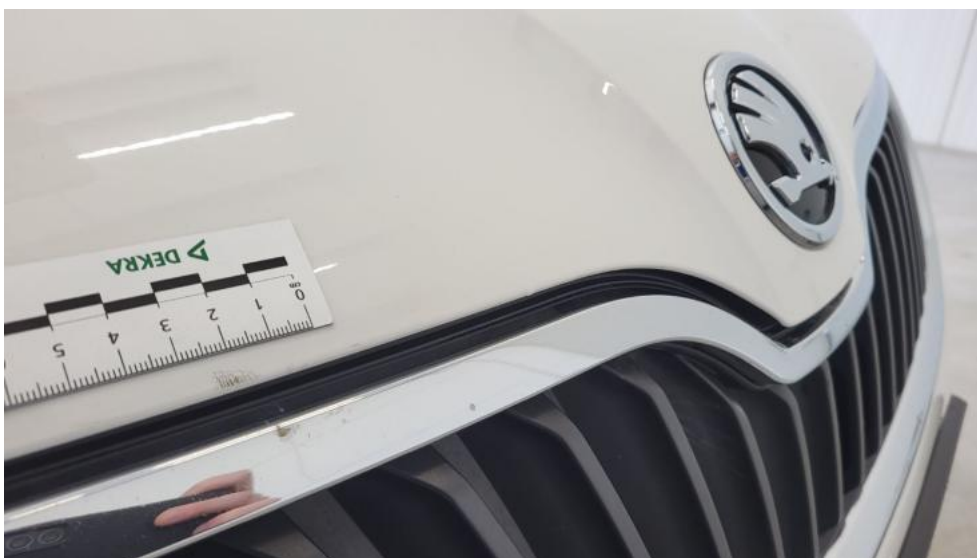
Fot. 44.
Pokrywa komory silnika - Rysa/odprysk 1

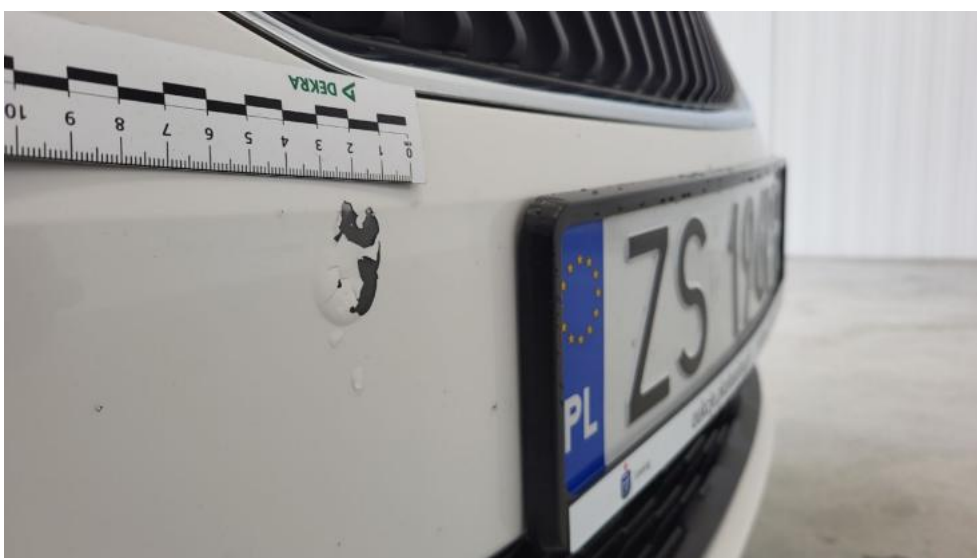
Fot. 50.
Zderzak() - Rysa/odprysk 3

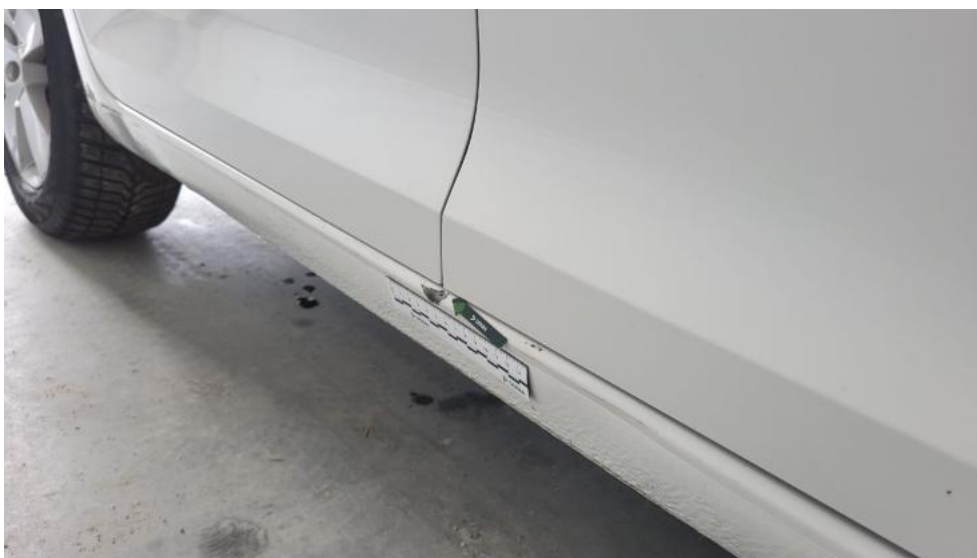
Fot. 58.
Próg P - zdjęcie poglądowe 1

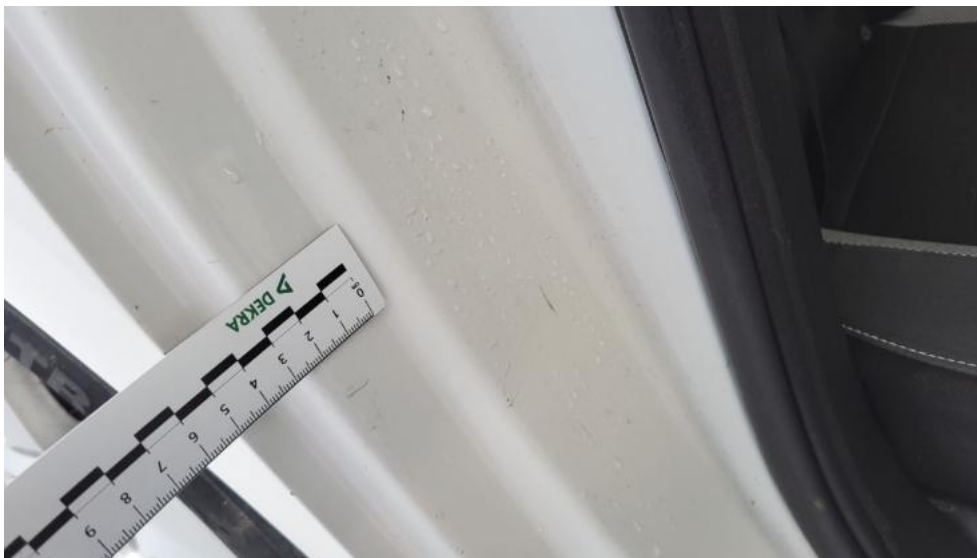
Fot. 63.
Błotnik tylny P / Ściana boczna P - Rysa/odprysk 1

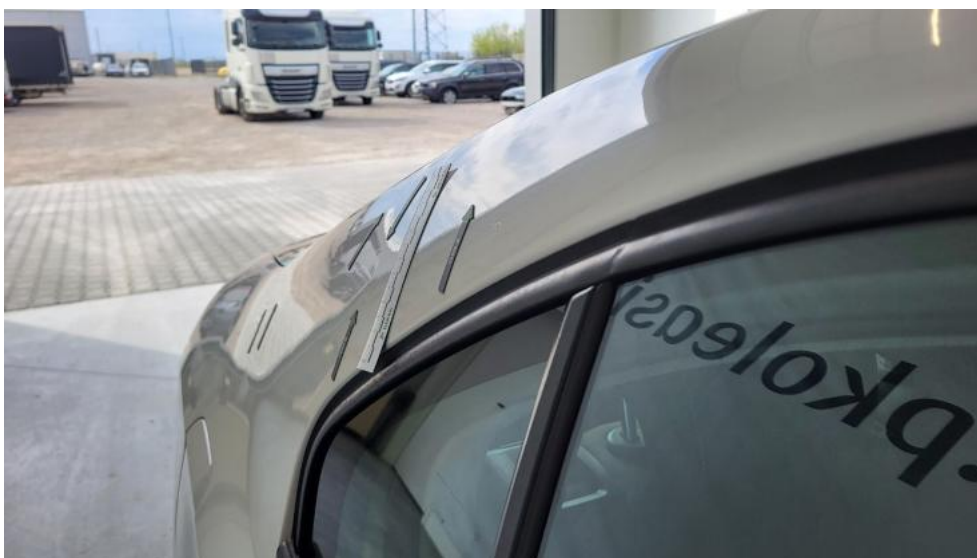
Fot. 64.
Błotnik tylny P / Ściana boczna P - Wgniecenie/odkształcenie 1

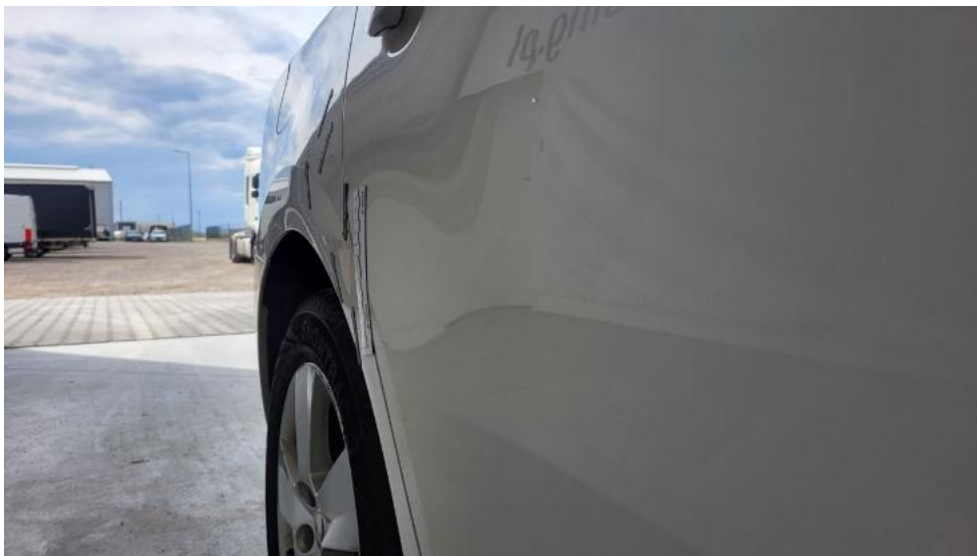
Fot. 65.
Błotnik tylny P / Ściana boczna P - Wgniecenie/odkształcenie 2

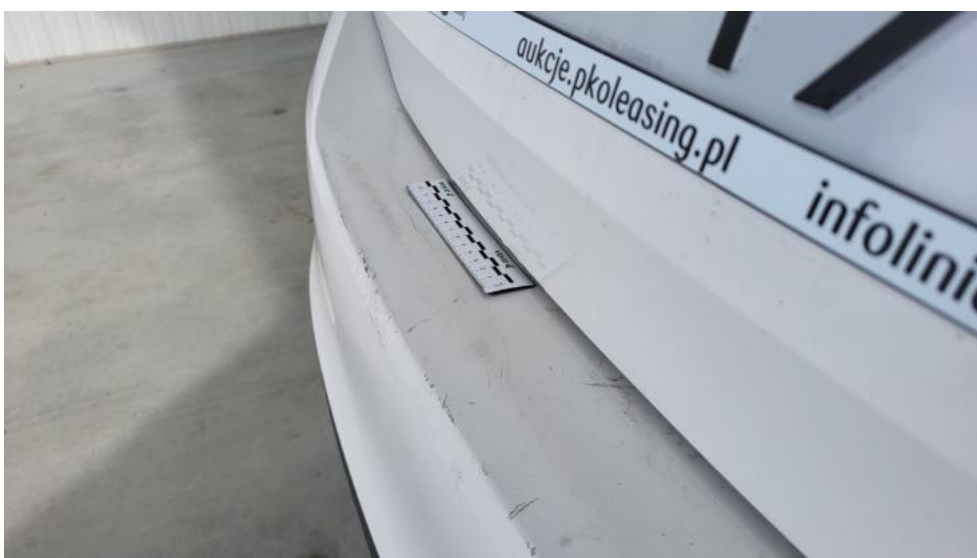
Fot. 72.
Zderzak tylny - Wgniecenie/odkształcenie 1

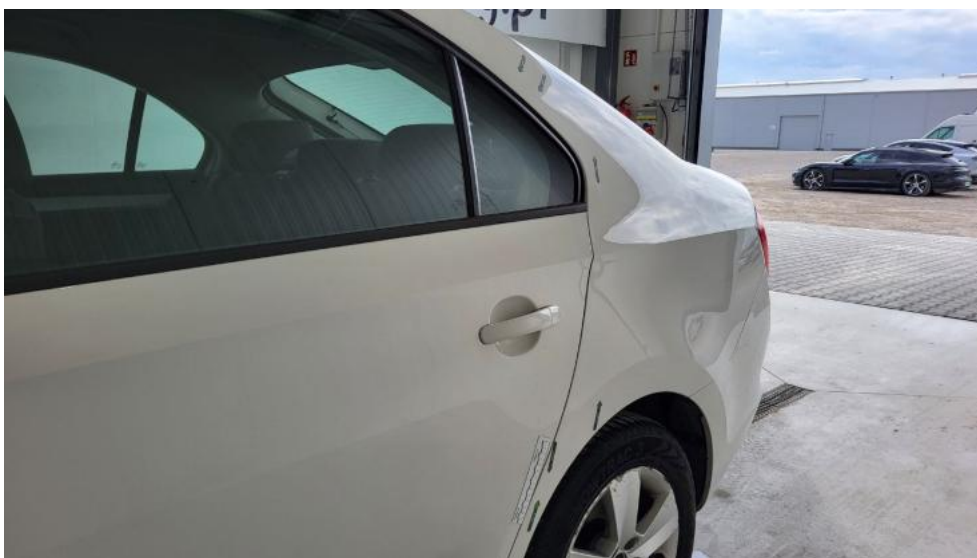
Fot. 80.
Błotnik tylny L / Ściana boczna L - Wgniecenie/odkształcenie 1

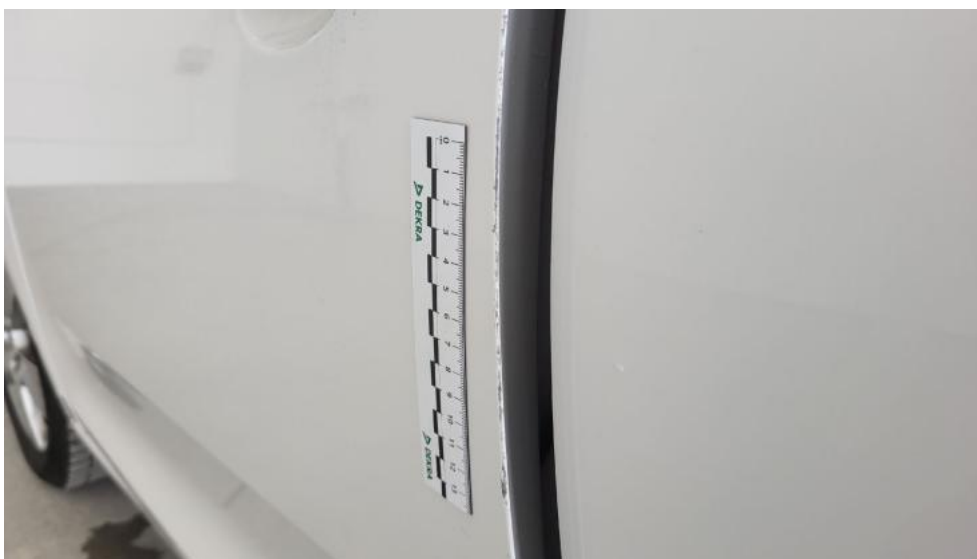
Fot. 83.

Drzwi przed L - Rysa/odprysk 1

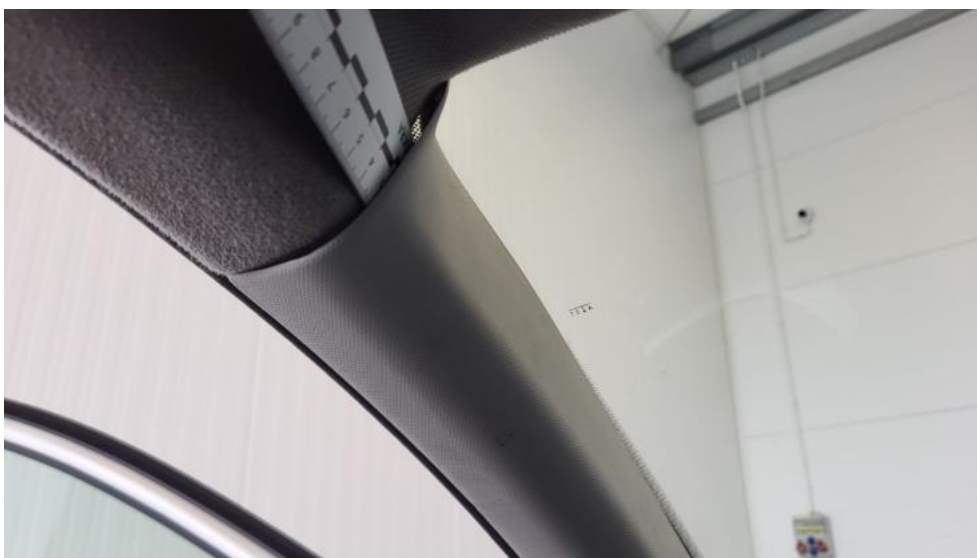
Fot. 108.
Wykładzina(y) słupka przedniego L - Inne 1
