Nr zlecenia DEKRA: PKOL(W)/LODZ/35367/26/04/22  
Nr zlecenia/szkody: 21/056936  
Data zlecenia: 22-04-2026

**Dane pojazdu**

Opis stanu technicznego**NADWOZIE/Elementy karoserii****Stan techniczny nadwozia (szkielet).**

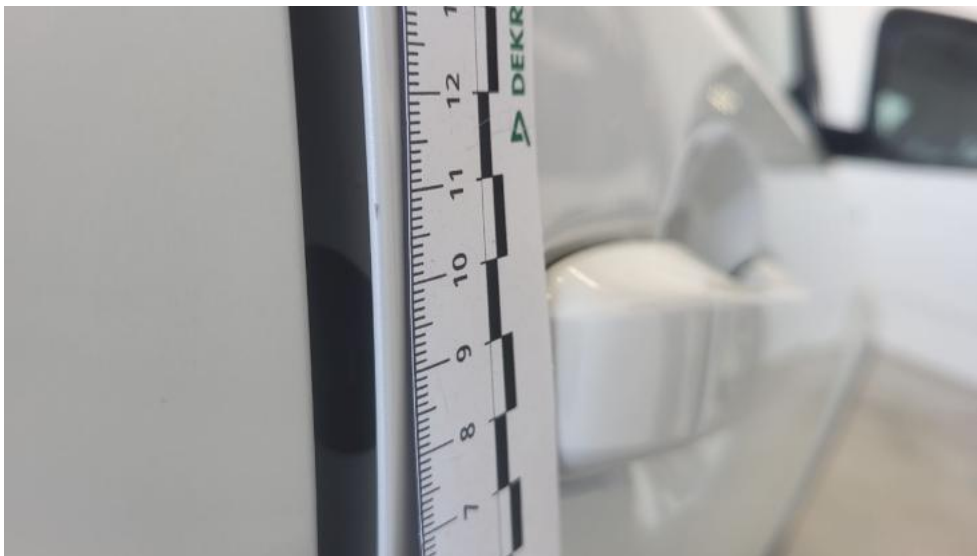
**Fot. 55.**

- uchwyt podtrzymania pokrywy silnika - nie działa,
- wykładzina komory silnika - rozerwanie,
- przedni zderzak - rysy, wgniecenia,
- przedni spoiler - rysy,
- listwa błotnika prawy przód - rysy,
- listwa drzwi prawy przód - rysy,
- listwa drzwi prawy tył - rysy,
- tylny zderzak - rysy, wgniecenia, pęknięcia powłoki,
- lewe lustro - rysy,
- listwa błotnika lewy przód - rysy,

Drzwi przednie P - Rysa/odprysk 1

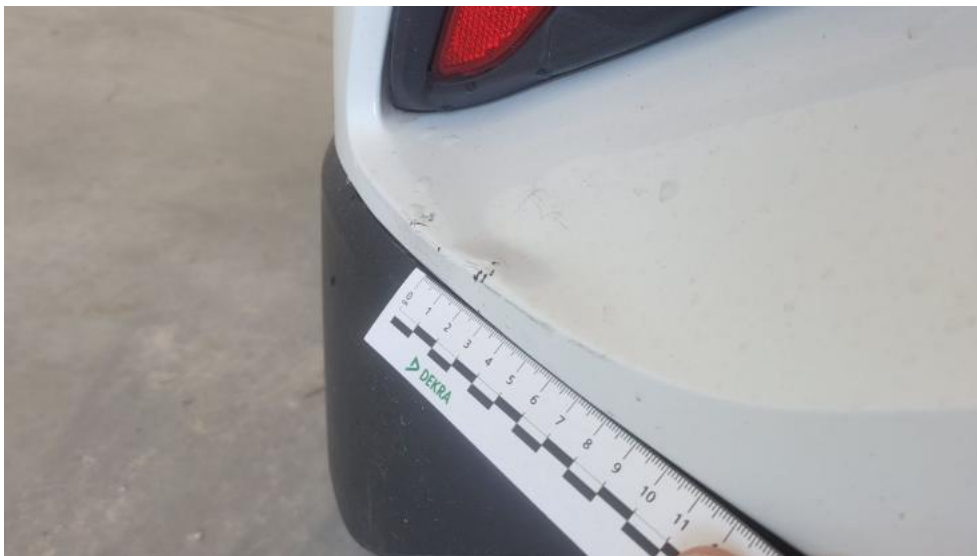
**Fot. 65.**  
Zderzak tylny - Wgniecenie/odkształcenie 2

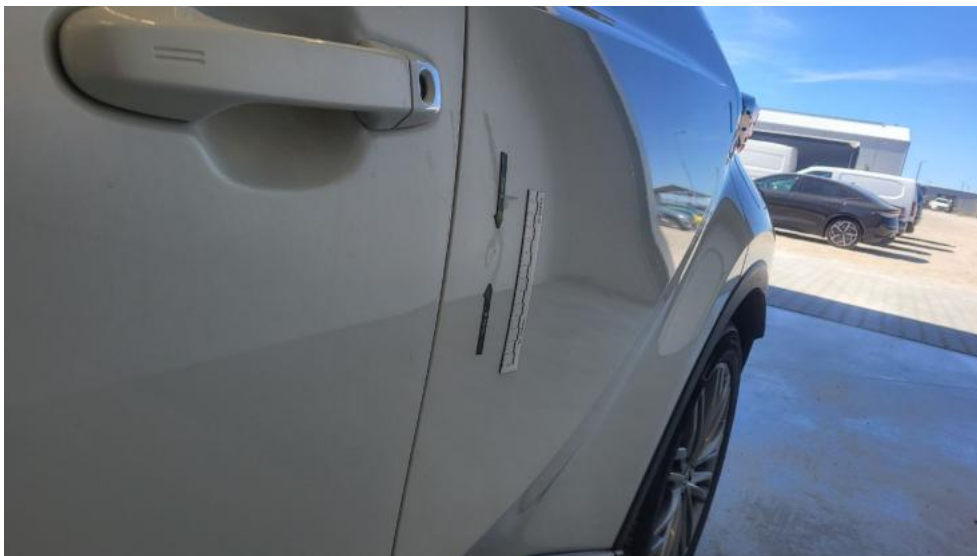
**Fot. 73.**  
Drzwi tylne L - Wgniecenie/odkształcenie 1
