Nr zlecenia DEKRA: PKOL(W)/LODZ/32842/26/04/15  
Nr zlecenia/szkody: 24/042743  
Data zlecenia: 15-04-2026

**Dane pojazdu**

Grupa obiektów (Eurotax)	sam. osobowe
Kod EC (Eurotax)	0000001
Producent	RENAULT
Model	Megane IV Grandtour dCi MR`16 E6
Typ	Limited
Rodzaj nadwozia	kombi
Liczba drzwi/liczba miejsc	5/5
Masa własna [kg]	1411
Dopuszczalna masa całkowita [kg]	1943
Rodzaj silnika	zapłon samoczynny
Norma czystości spalin	EURO 6
Pojemność silnika [ccm]	1451
Moc silnika [KM/kW]	110/81
Skrzynia biegów	automatyczna
Nr rejestracyjny	NO649CP
VIN	VF1RFB00861014196
Data 1. rejestracji	31-07-2018
Rok produkcji	2018 (rok produkcji został zweryfikowany z zewnętrzną bazą danych)
Stan licznika [km]	275 270 (odczytany)
Kolor nadwozia/rodzaj powłoki	czarny/metalic

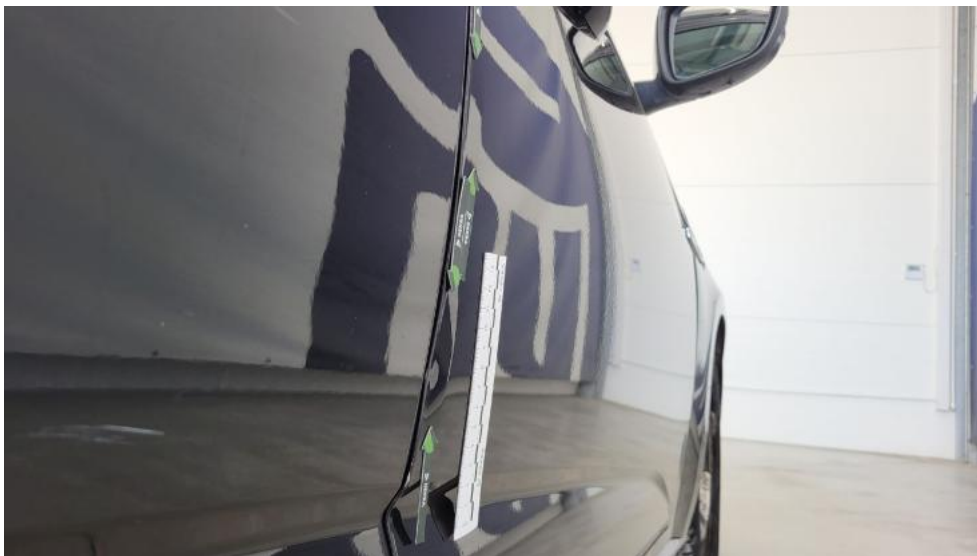
**Fot. 53.**  
Drzwi przednie P - Wgniecenie/odkształcenie 1

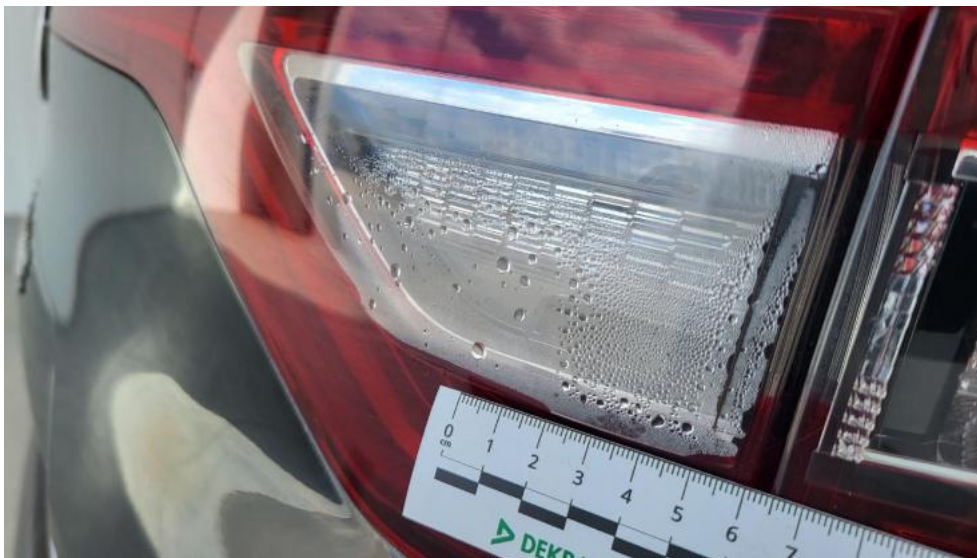
**Fot. 61.**  
Lampa tylna wew P - Inne 1

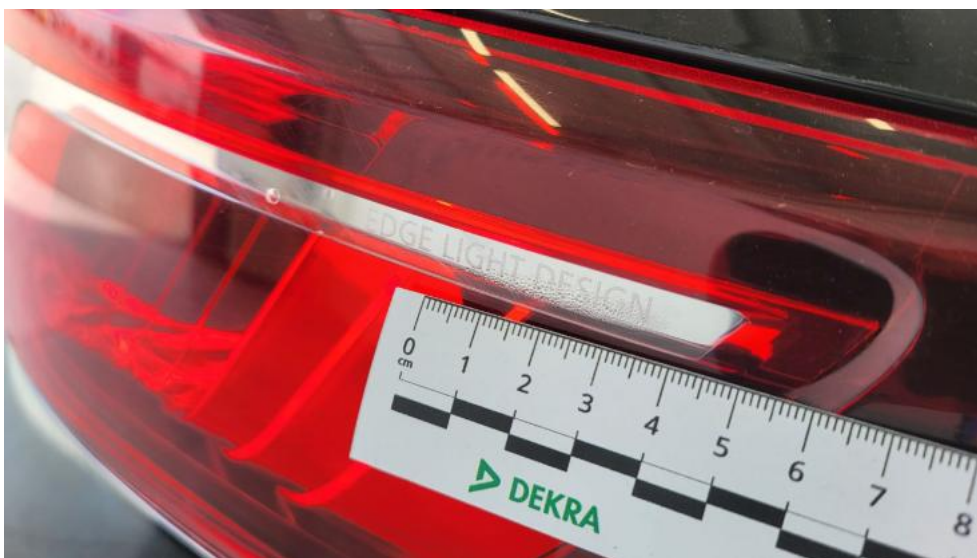
**Fot. 62.**  
Lampa tylna zew P - Inne 1

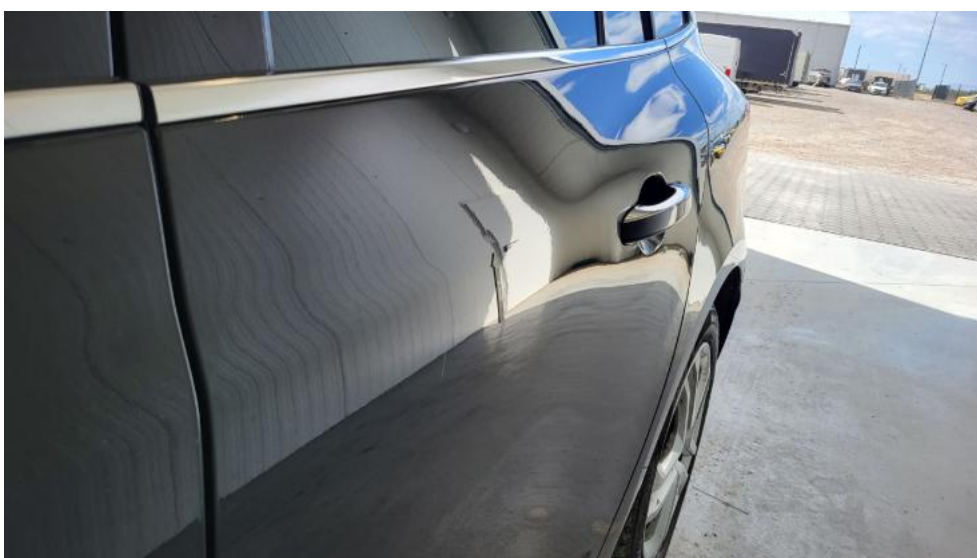
**Fot. 80.**  
Drzwi tylne L - Wgniecenie/odkształcenie 1

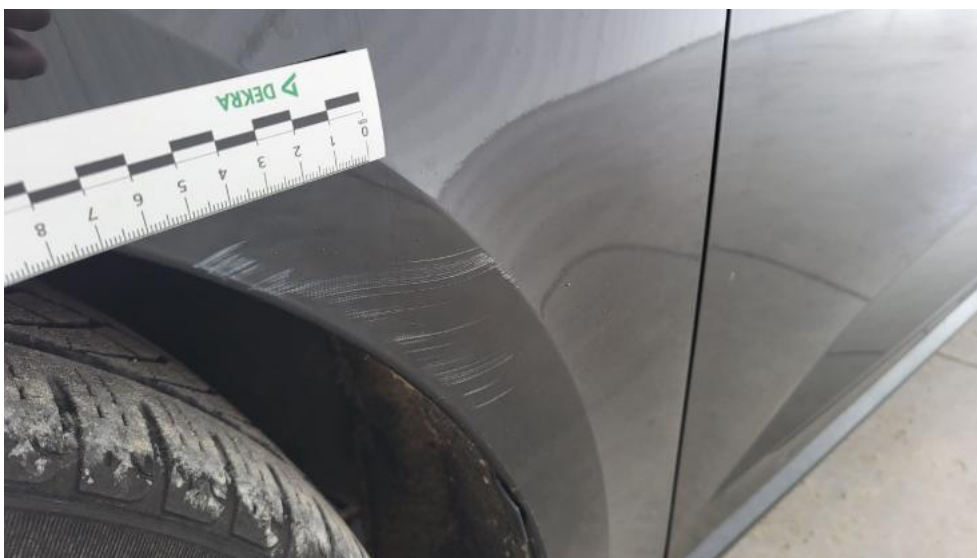
**Fot. 84.**  
Błotnik przedni L - Rysa/odprysk 1

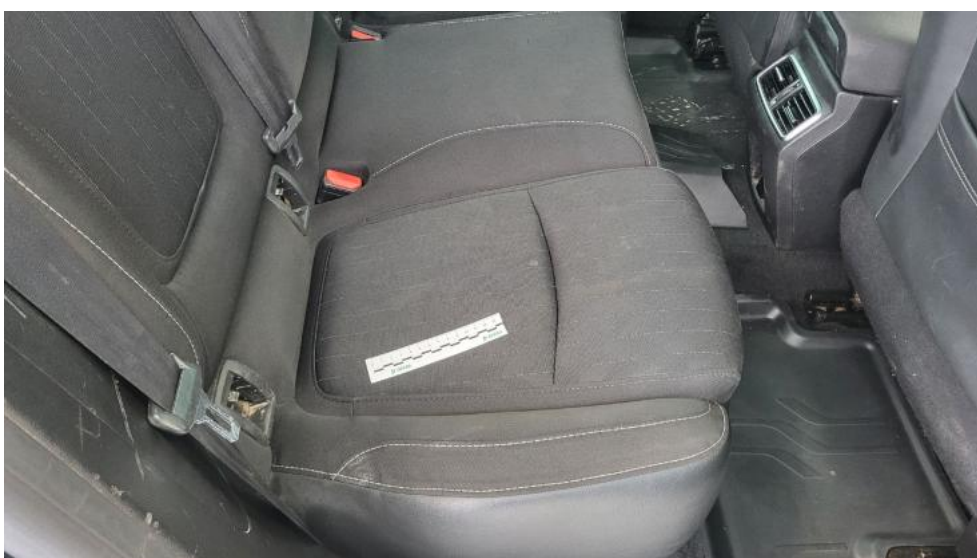
**Fot. 94.**  
Kanapa tyl. - Inne 2

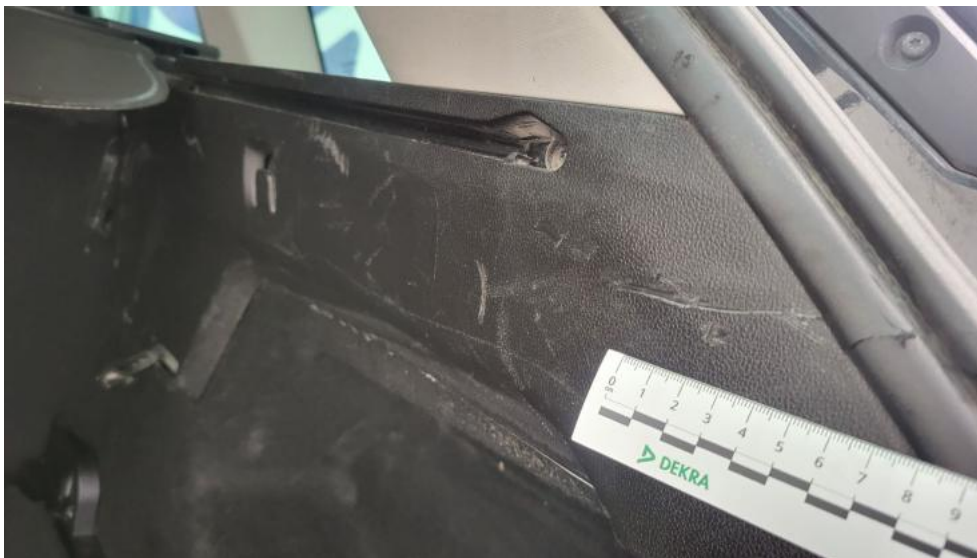
**Fot. 109.**

Wykładzina przestrzeni bagażowej - Rysa/odprysk 1
