Nr zlecenia DEKRA: PKOL(W)/LODZ/22898/25/03/28  
Nr zlecenia/szkody: FUTURA  
Data zlecenia: 28-03-2025

**DEKRA Polska - Centrala**  
02-673 Warszawa, ul. Konstruktorska 12A

| Producent | VOLVO |
| Typ/wersja | XC60 D3 Drive-E Summum aut |

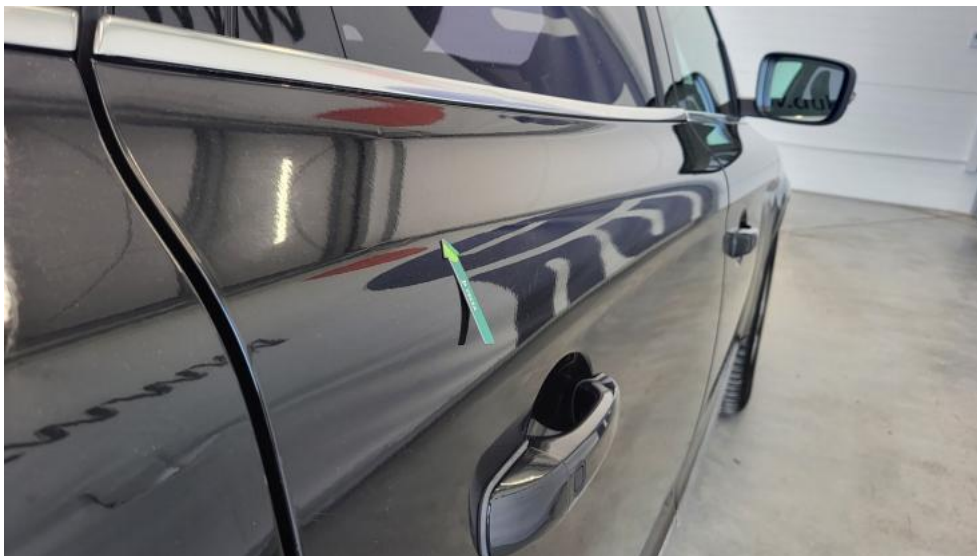
**Fot. 53.**

Drzwi tylne P - Wgniecenie/odkształcenie 1

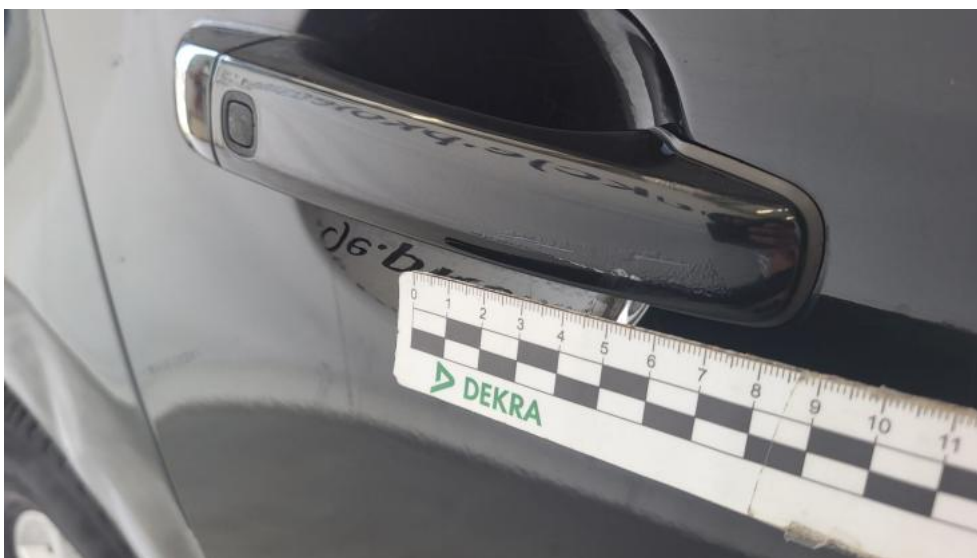
**Fot. 54.**

Klamka drzwi tyl P - Rysa/odprysk 1

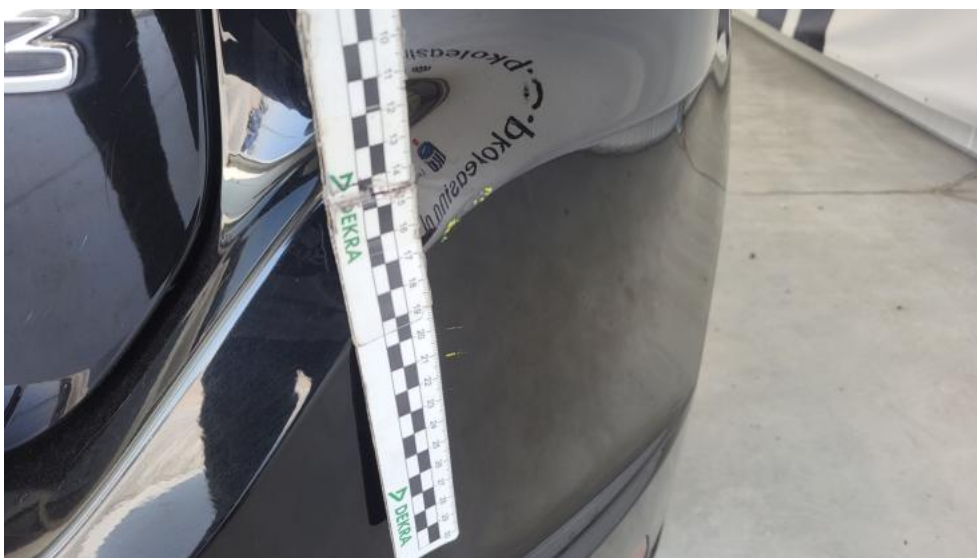
**Fot. 60.**

Zderzak tylny - Rysa/odprysk 1

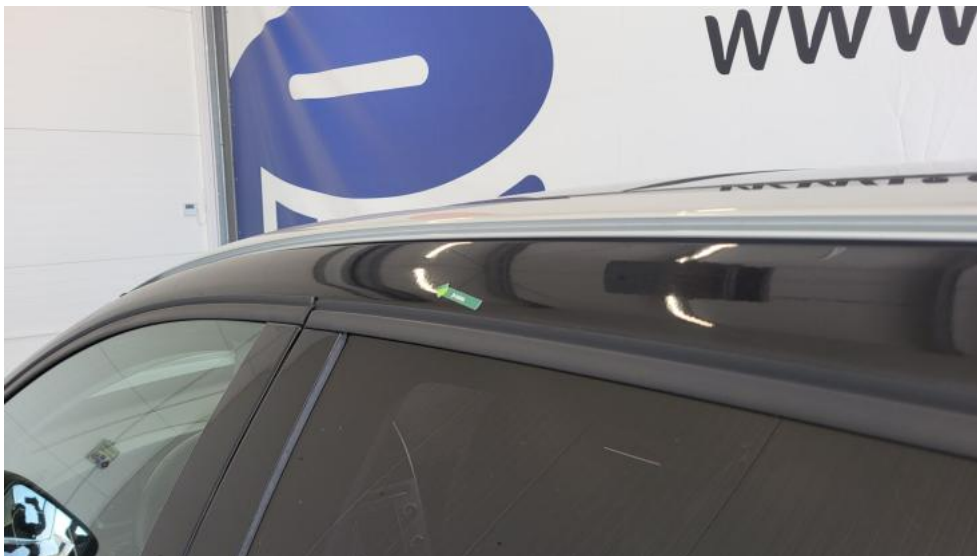
**Fot. 67.**

Błotnik tylny L / Ściana boczna L - Wgniecenie/odkształcenie 2

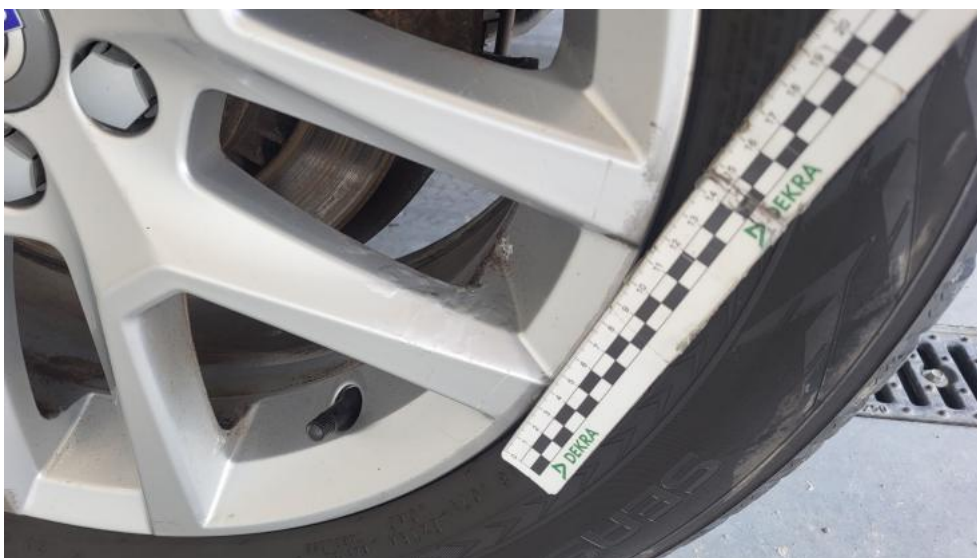
**Fot. 68.**

Felga aluminiowa tylna L - Rysa/odprysk 1

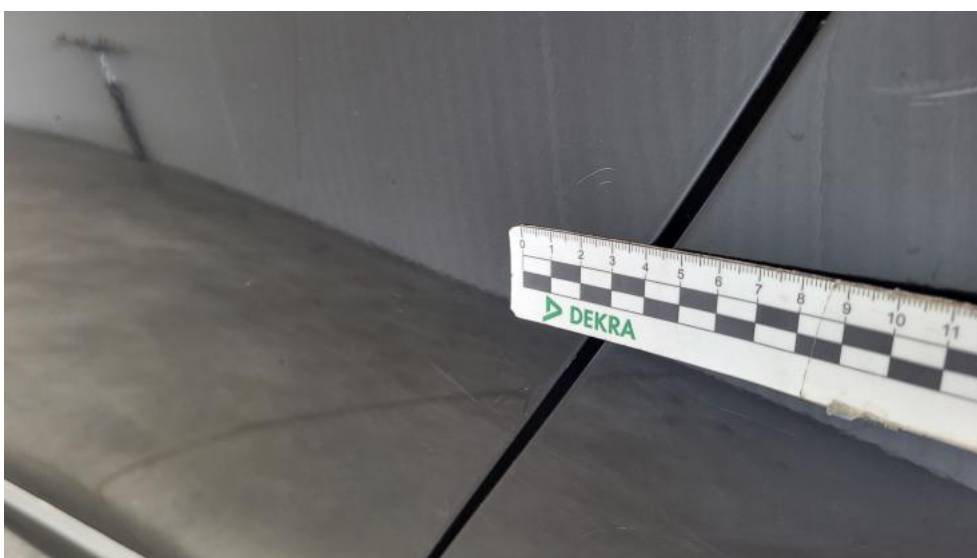
**Fot. 72.**

Drzwi tylne L - Rysa/odprysk 1

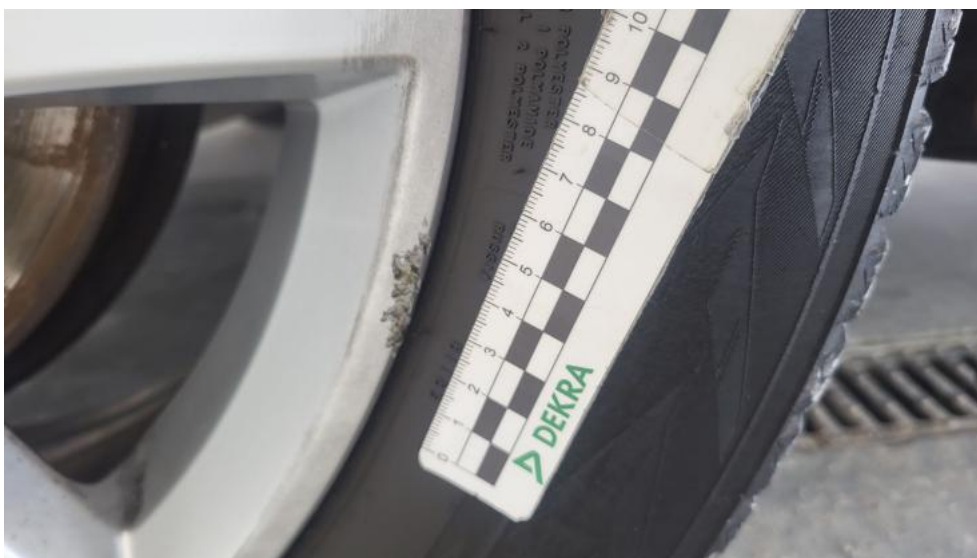
**Fot. 74.**  
Felga Aluminiowa przednia L - Rysa/odprysk 1

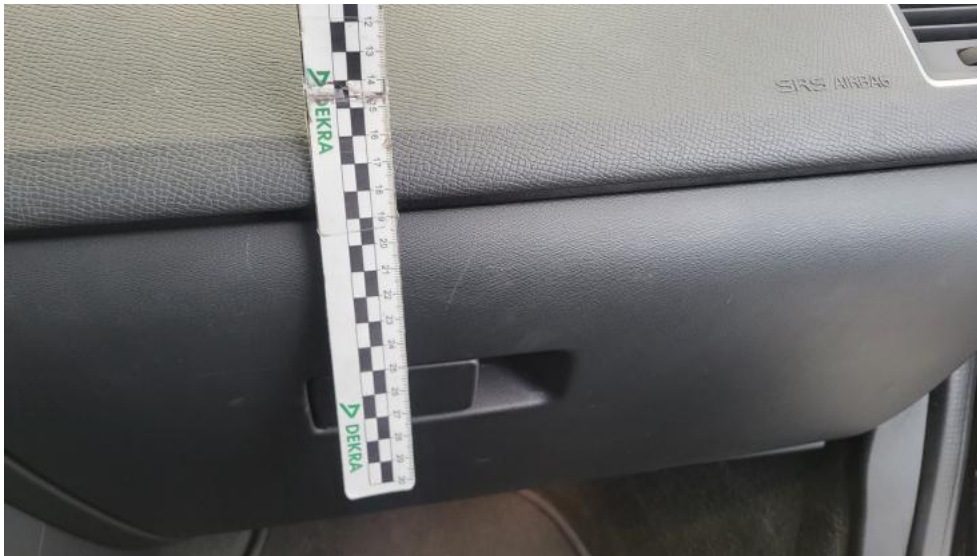
**Fot. 77.**

Pokrywa schowka deski rozdzielczej - Rysa/odprysk 1

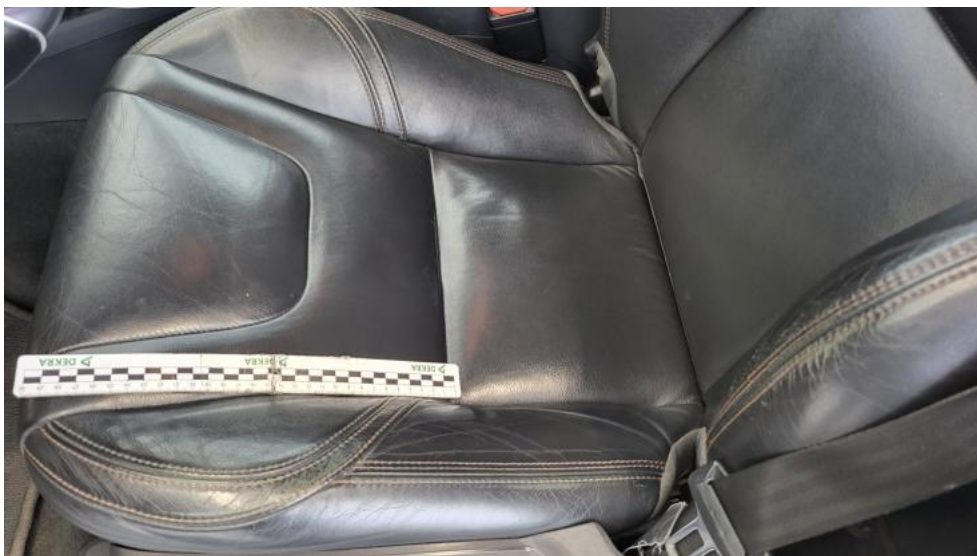
**Fot. 78.**

Fotel prz. lew. - Inne 1

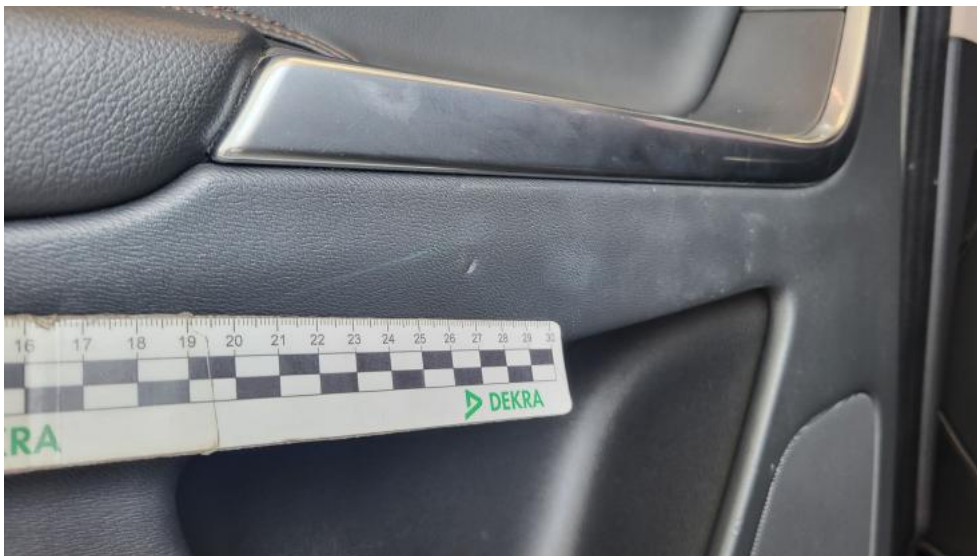
**Fot. 83.**

Tapicerka drzwi tylnych L - Wgniecenie/odkształcenie 1
