DEKRA's commission No. : PKOL(W)/LODZ/19867/25/03/18  
commission/ damage No. : 20/030827  
Date of commission: 18-03-2025

| Manufacturer | VOLVO |
| Type / version | V60 D3 Drive-E Ocean Race aut |
| Registration /record No. | SB966AM |

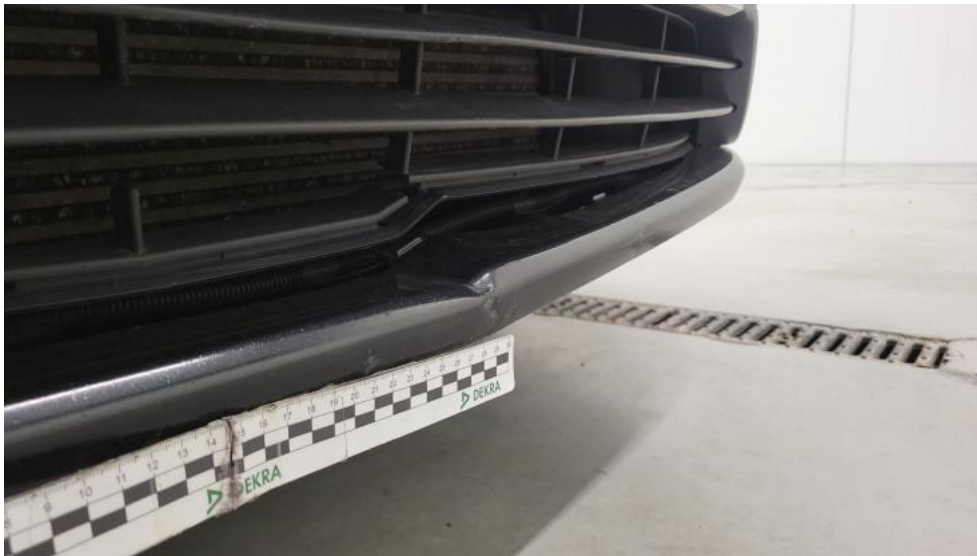
**Photo 41.**

Zderzak - Wgniecenie/odkształcenie 1

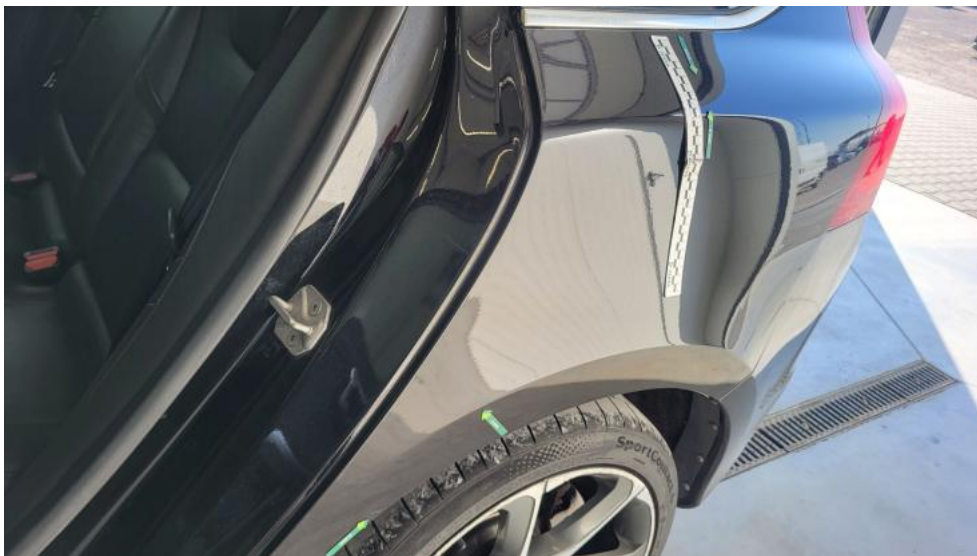
**Photo 57.**

Błotnik tylny L / Ściana boczna L - Wgniecenie/odkształcenie 1

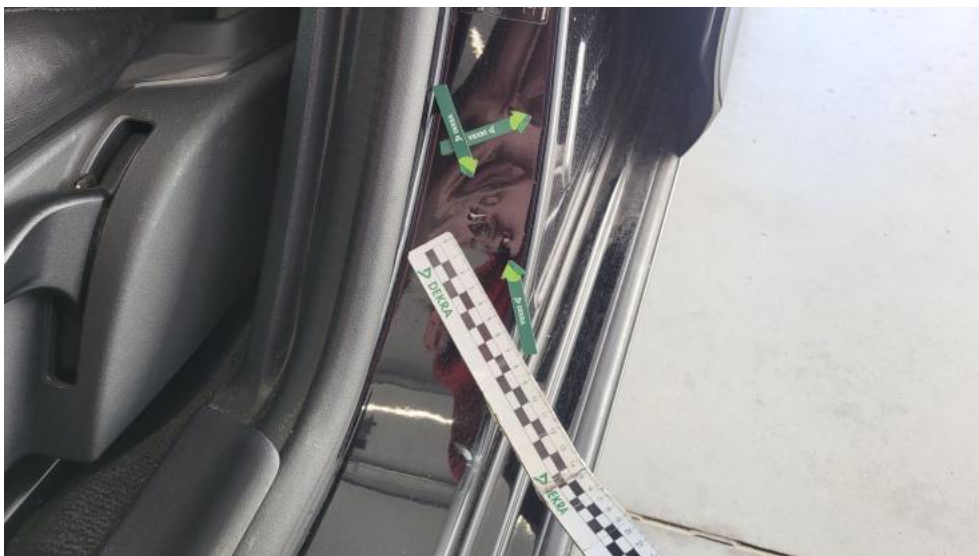
**Photo 64.**

Próg L - Wgniecenie/odkształcenie 1

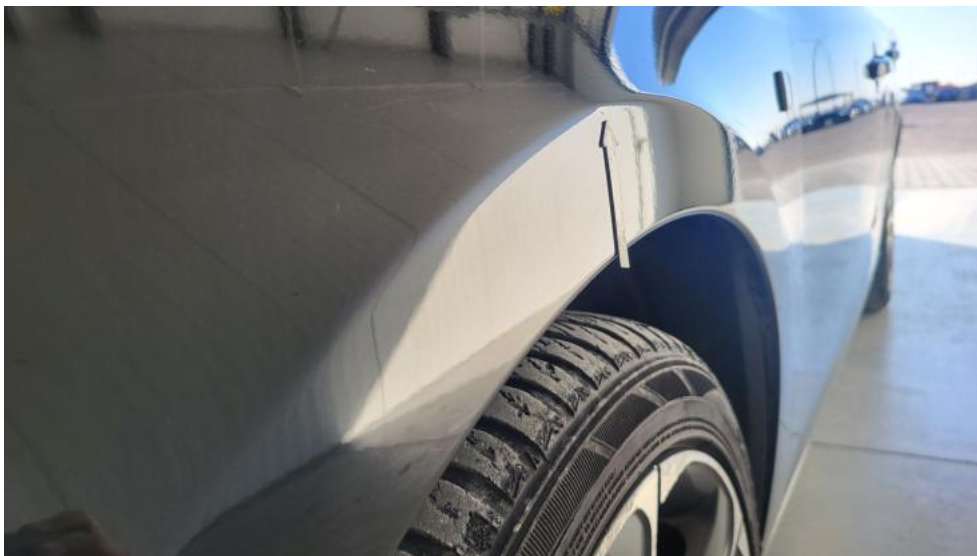
**Photo 65.**

Błotnik przedni L - Wgniecenie/odkształcenie 1

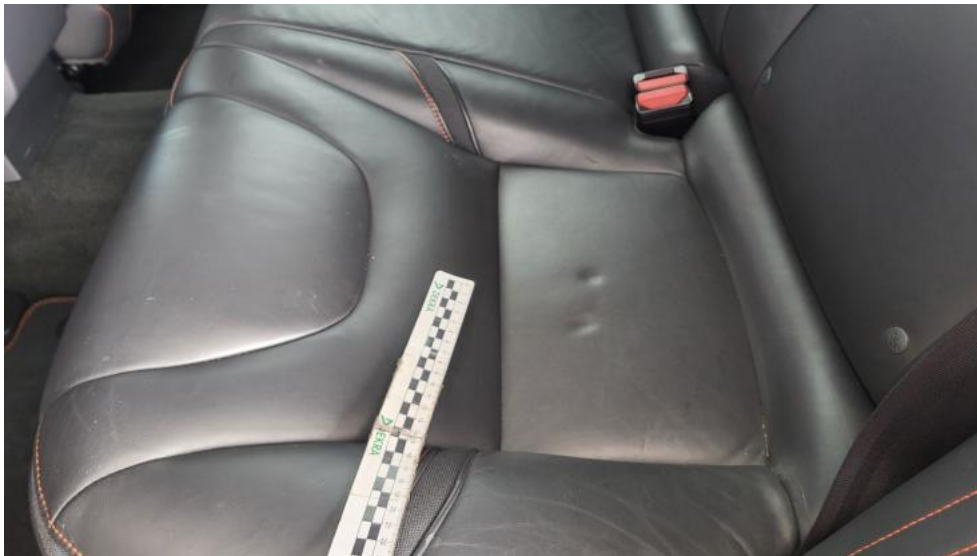
**Photo 73.**

Kanapa tyl. - Inne 1
