Nr zlecenia DEKRA: PKOL(W)/LODZ/63979/26/07/10  
Nr zlecenia/szkody: 23/021653  
Data zlecenia: 10-07-2026

**DEKRA Polska - Centrala**  
02-673 Warszawa, ul. Konstruktorska 12A

| Producent | MERCEDES-BENZ |
| Typ/wersja | GLA 200 7G-DCT Urban |

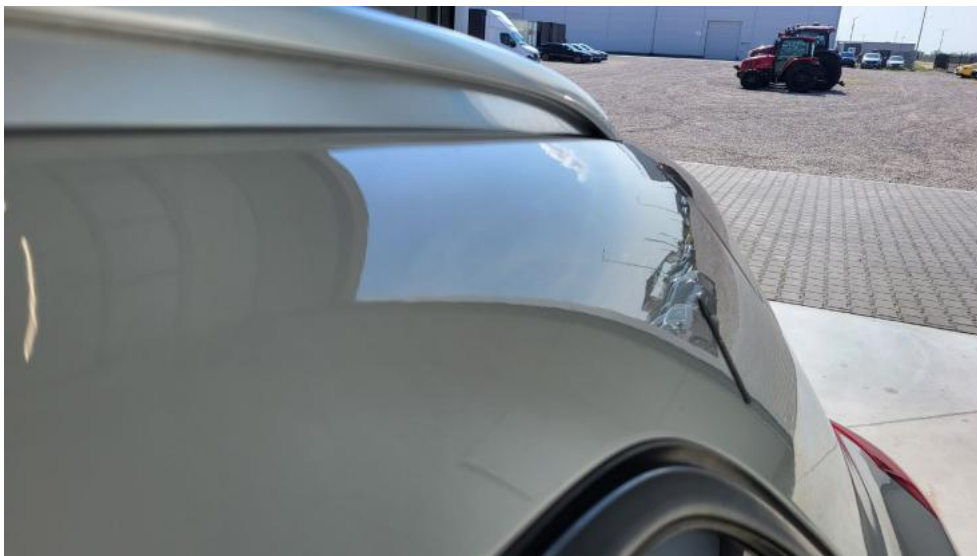
**Fot. 59.**

Błotnik tylny L / Ściana boczna L - Wgniecenie/odkształcenie 1
