DEKRA's commission No. : PKOL(W)/LODZ/87915/26/09/18  
commission/ damage No. : 19/035160  
Date of commission: 18-09-2026

**DEKRA Poland - Headquarters**  
02-673 Warszawa, ul. Konstruktorska 12A

| Manufacturer | MITSUBISHI |
| Type / version | Outlander 2.0 Intense Comfort 4WD CVT |

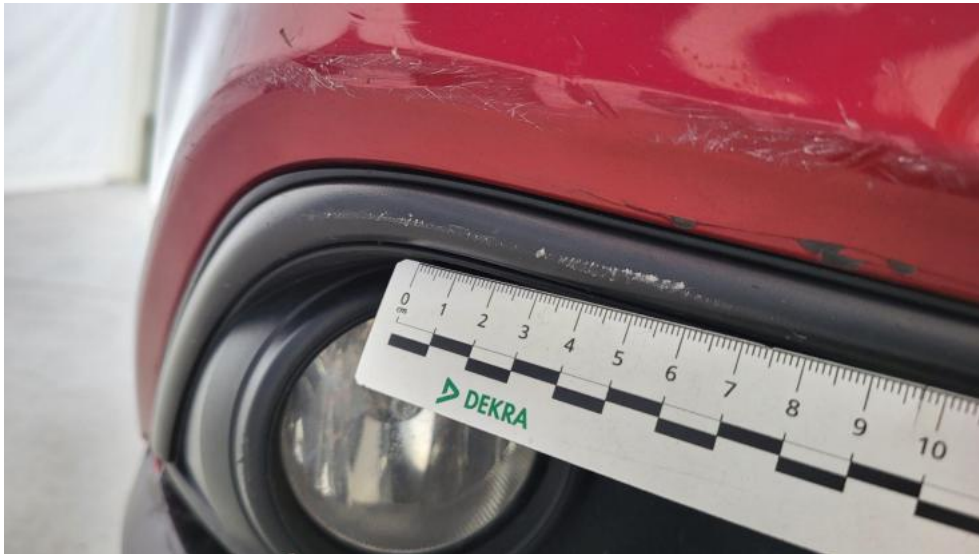
**Photo 41.**

Kratka/zaślepka halogenu P - Rysa/odprysk 1

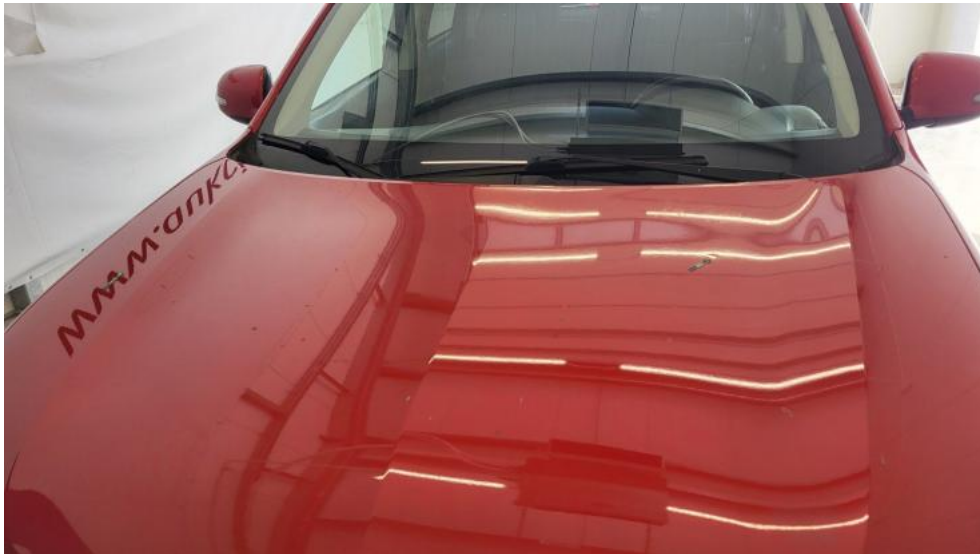
**Photo 43.**

Pokrywa komory silnika - Wgniecenie/odkształcenie 1

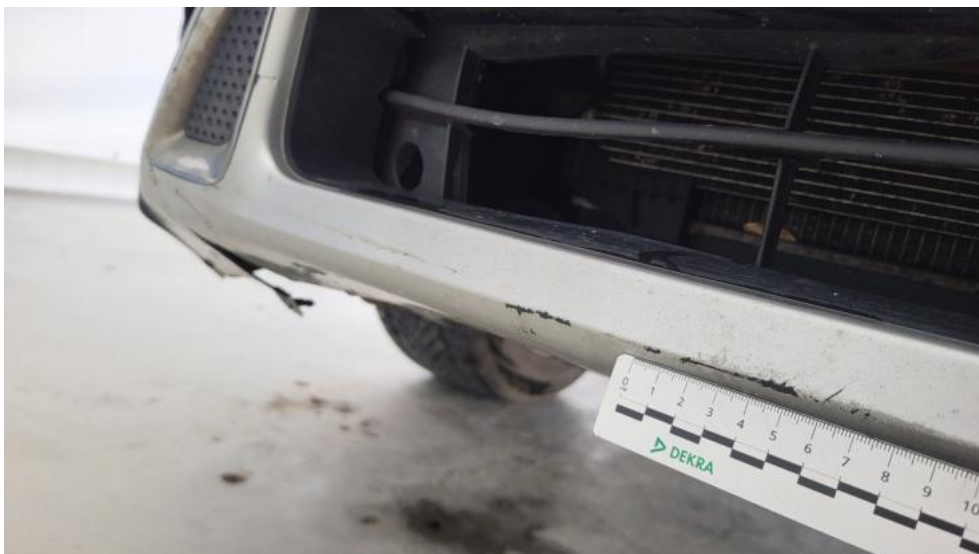
**Photo 46.**

Spoiler zderzaka przedniego - Rysa/odprysk 2

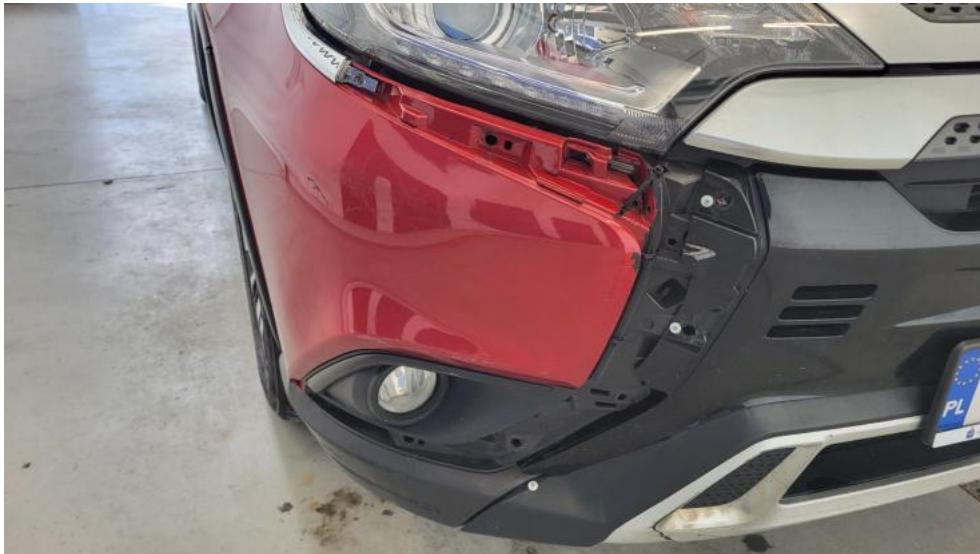
**Photo 49.**

Zderzak - zdjęcie poglądowe 1

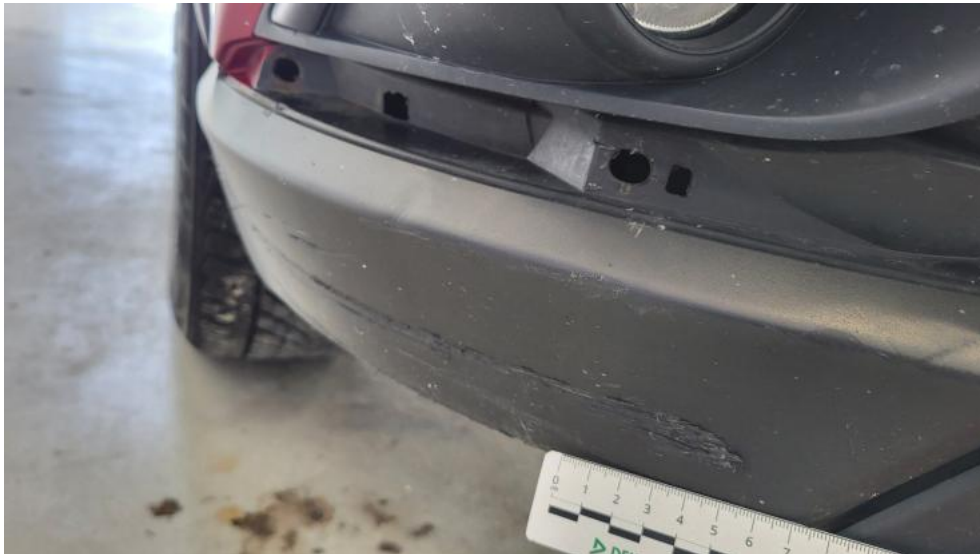
**Photo 51.**

Zderzak przedni cz dolna - Rysa/odprysk 1

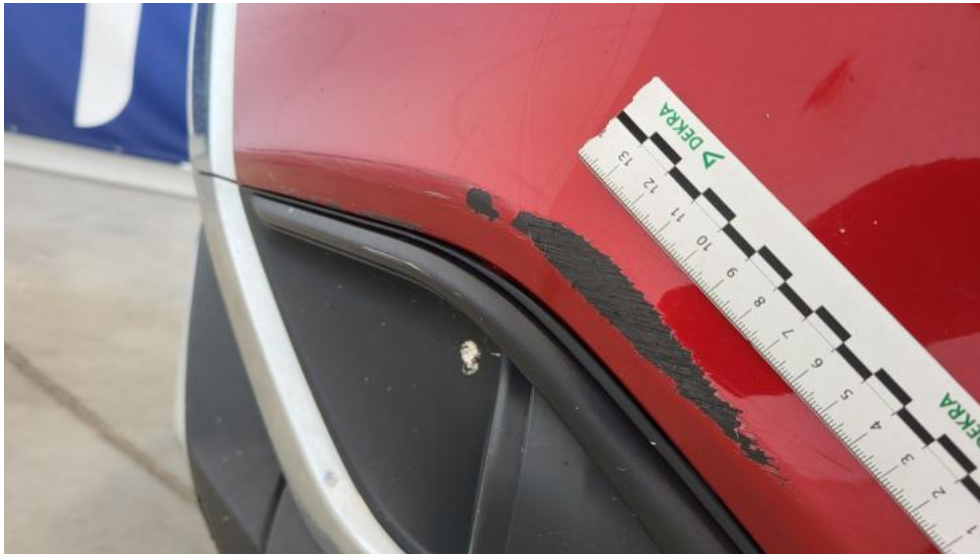
**Photo 55.**

Zderzak przedni cz L - Rysa/odprysk 2

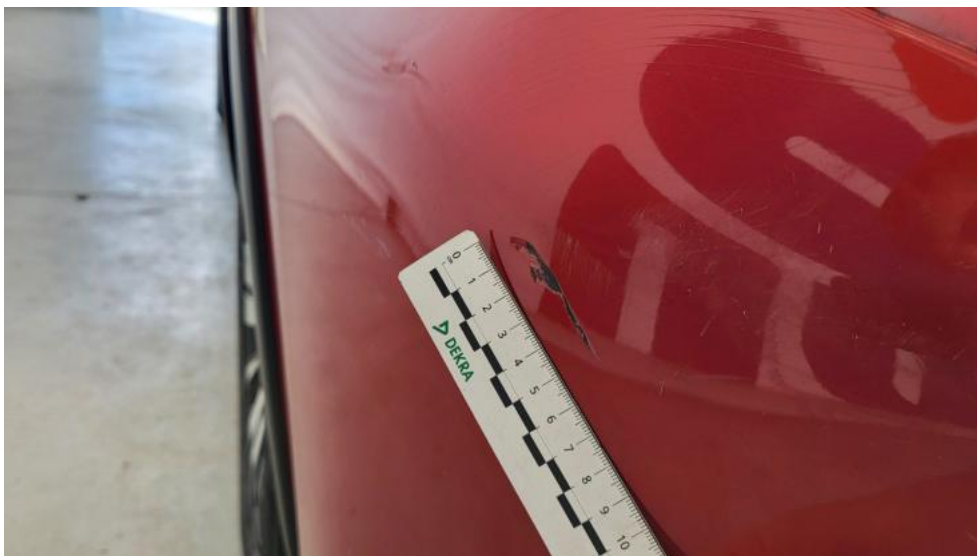
**Photo 57.**

Zderzak przedni cz P - Rysa/odprysk 2

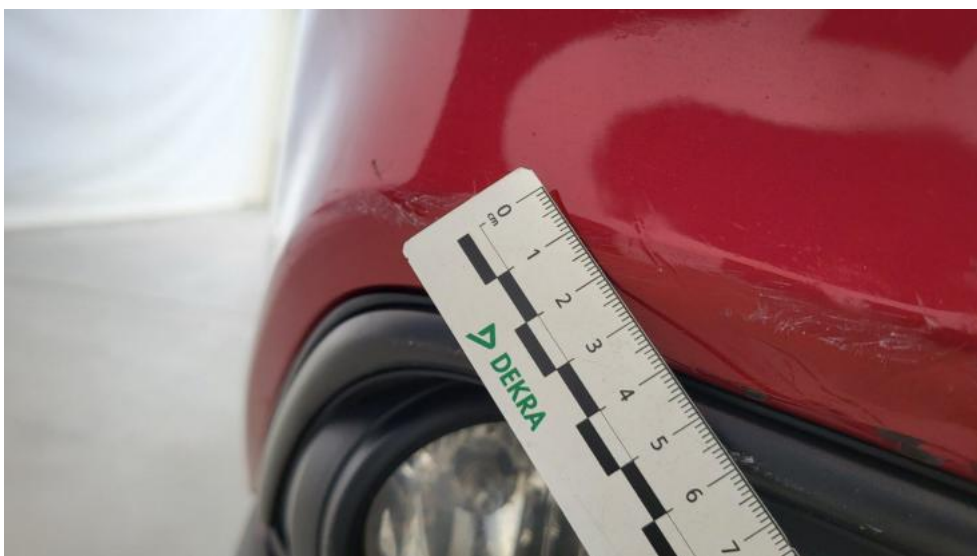
**Photo 58.**

Zderzak przedni cz P - Wgniecenie/odkształcenie 1

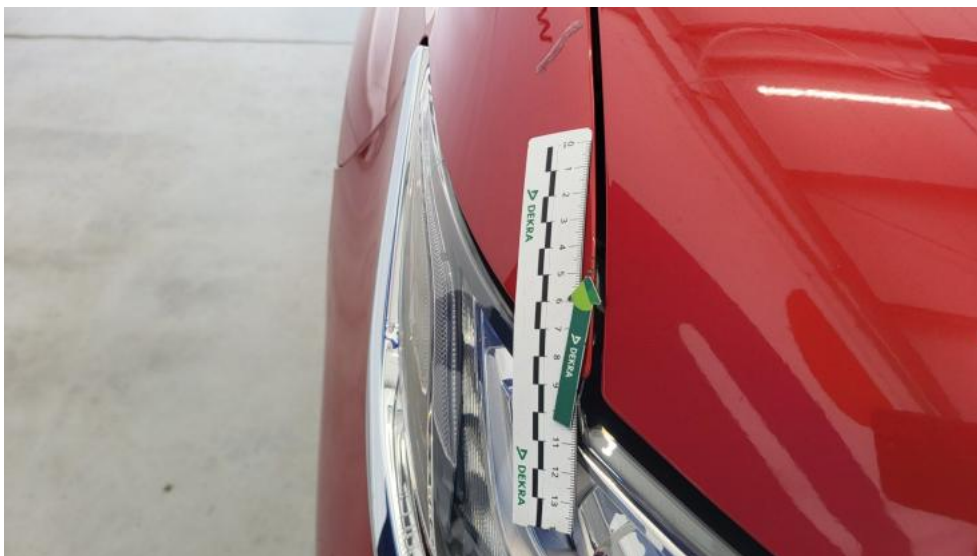
**Photo 61.**

Błotnik przedni P - zdjęcie poglądowe 1

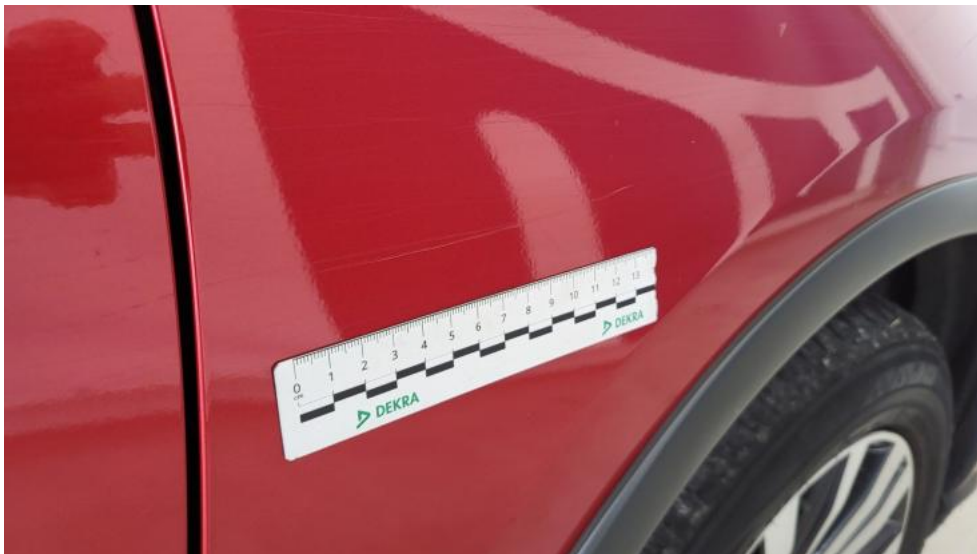
**Photo 63.**

Błotnik przedni P - Rysa/odprysk 2

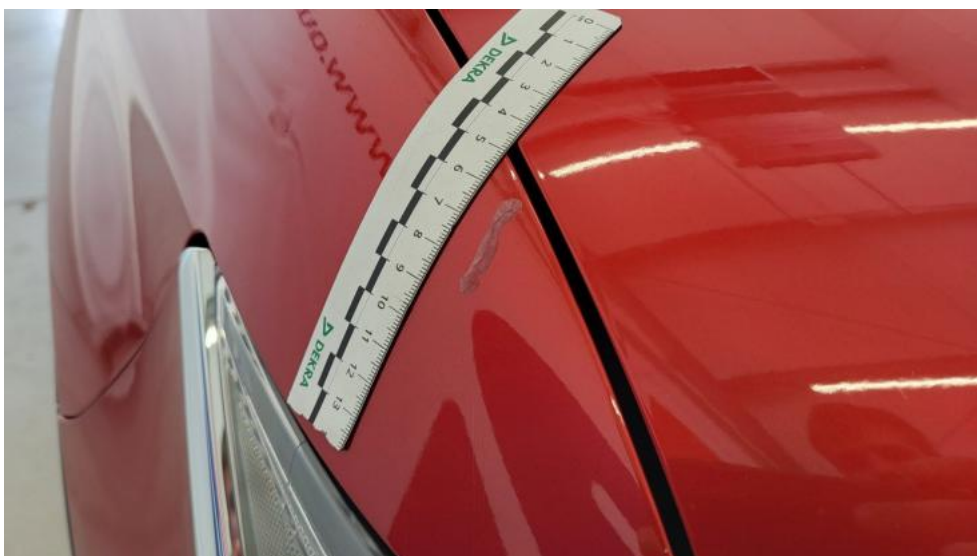
**Photo 64.**

Błotnik przedni P - Inne 1

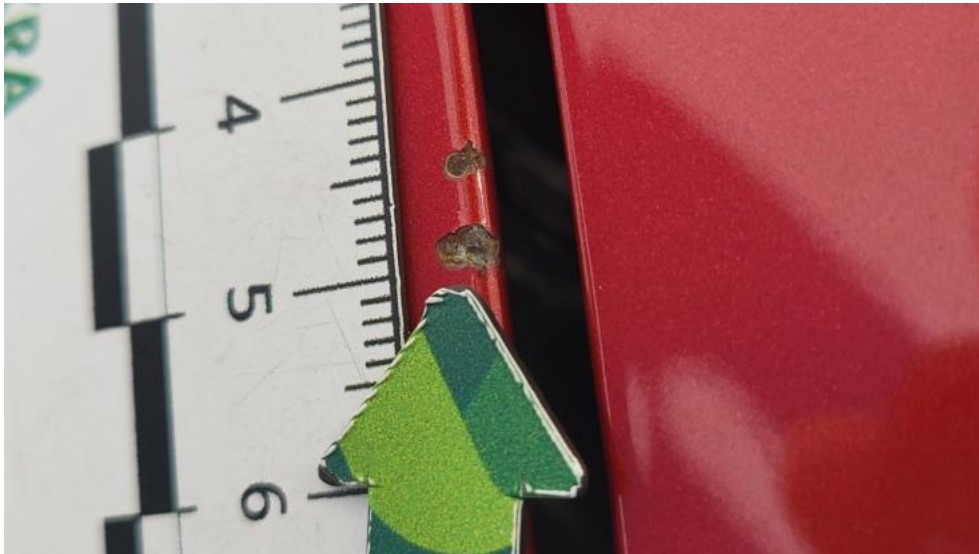
**Photo 65.**

Błotnik przedni P - Inne 2

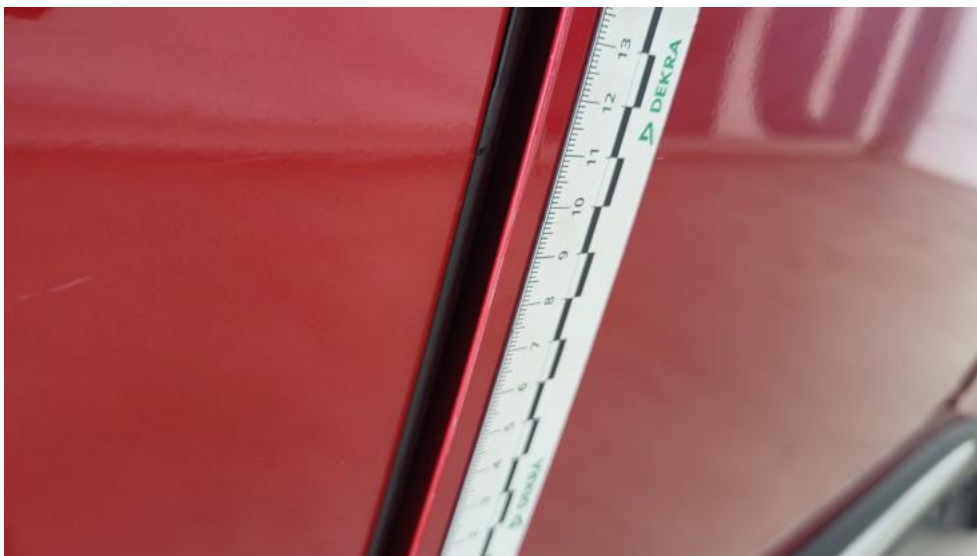
**Photo 67.**

Drzwi przednie P - Rysa/odprysk 1

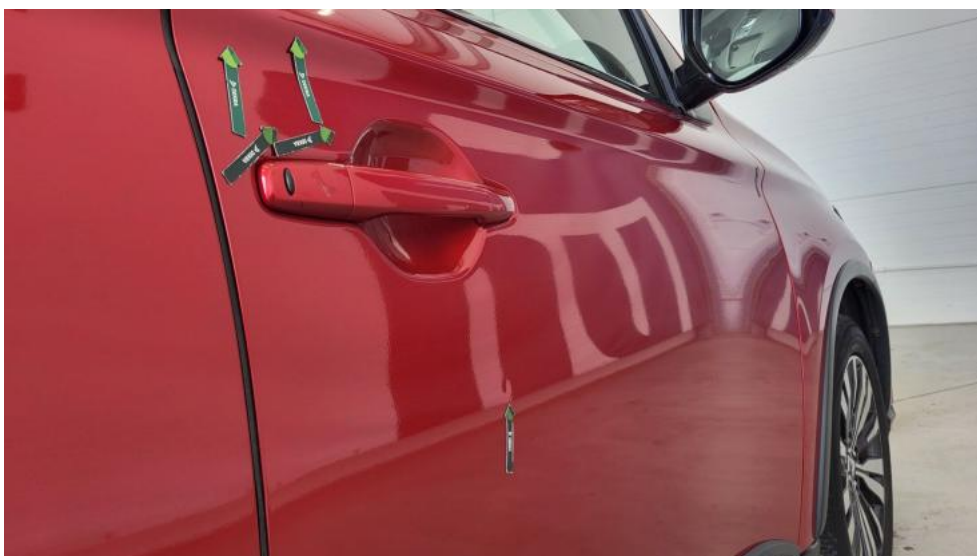
**Photo 68.**

Drzwi przednie P - Wgniecenie/odkształcenie 1

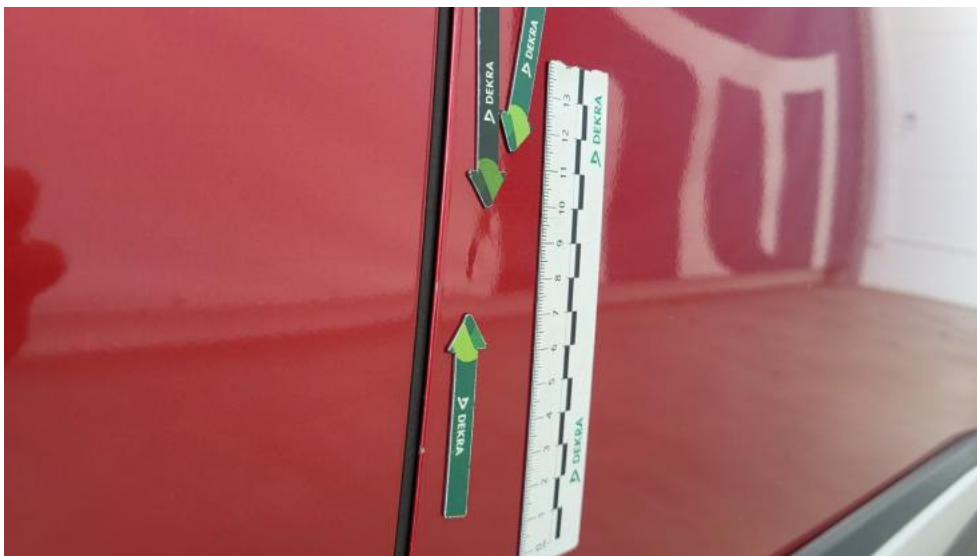
**Photo 69.**

Drzwi przednie P - Wgniecenie/odkształcenie 2

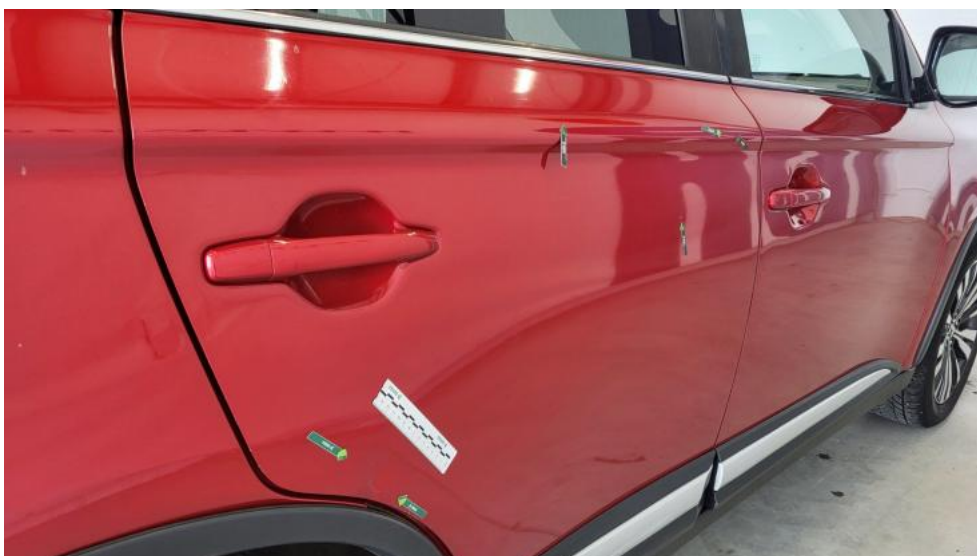
**Photo 70.**

Drzwi tylne P - zdjęcie pogładowe 1

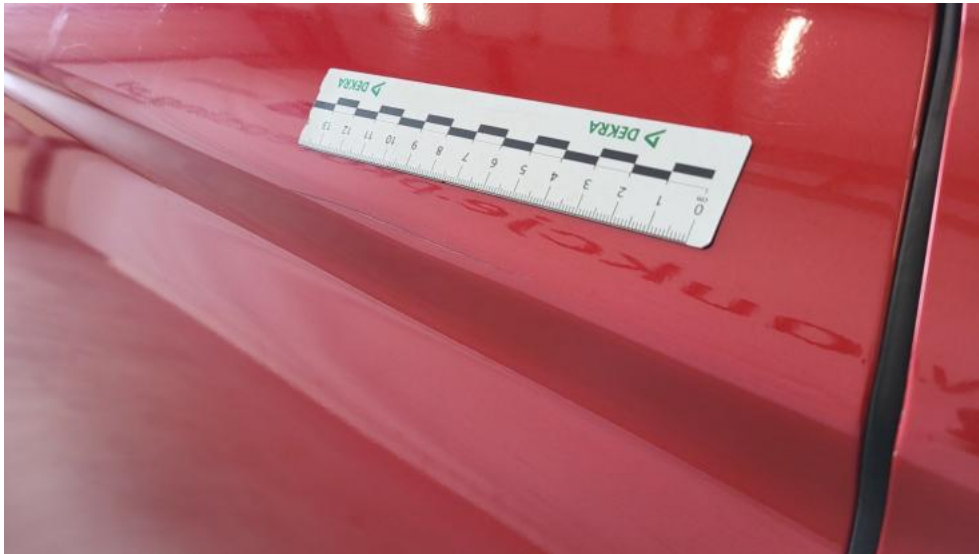
**Photo 71.**

Drzwi tylne P - Rysa/odprysk 1

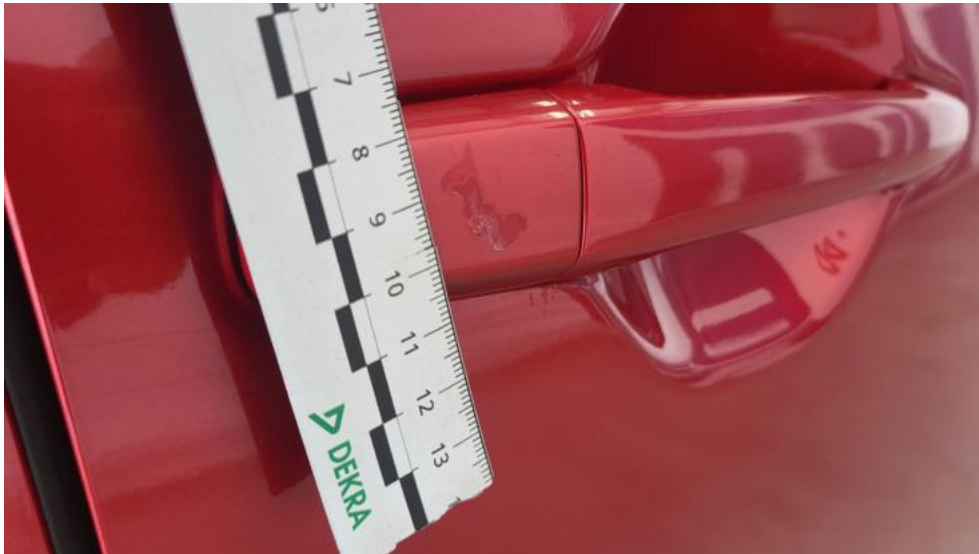
**Photo 73.**

Klamka drzwi prz P - Inne 1

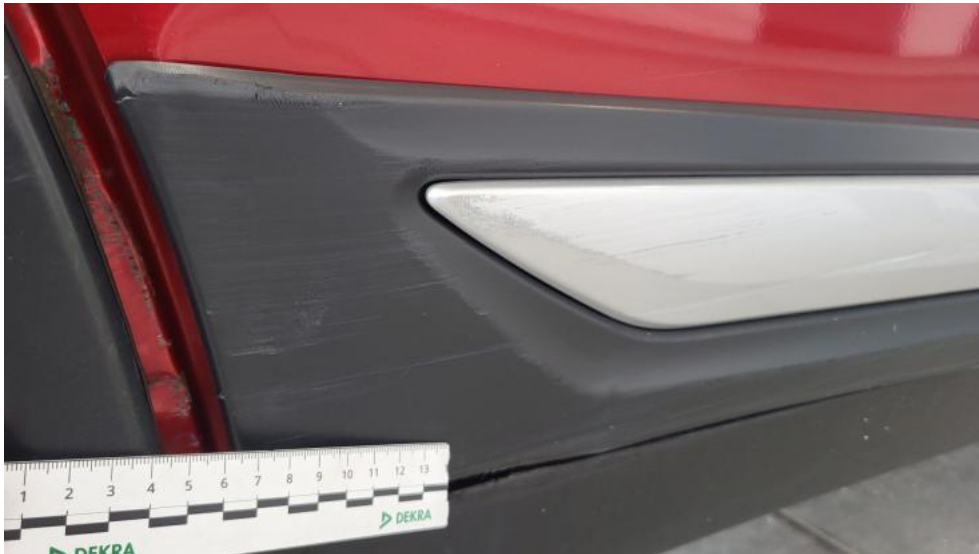
**Photo 75.**

Listwa drzwi tylnych P - Rysa/odprysk 1

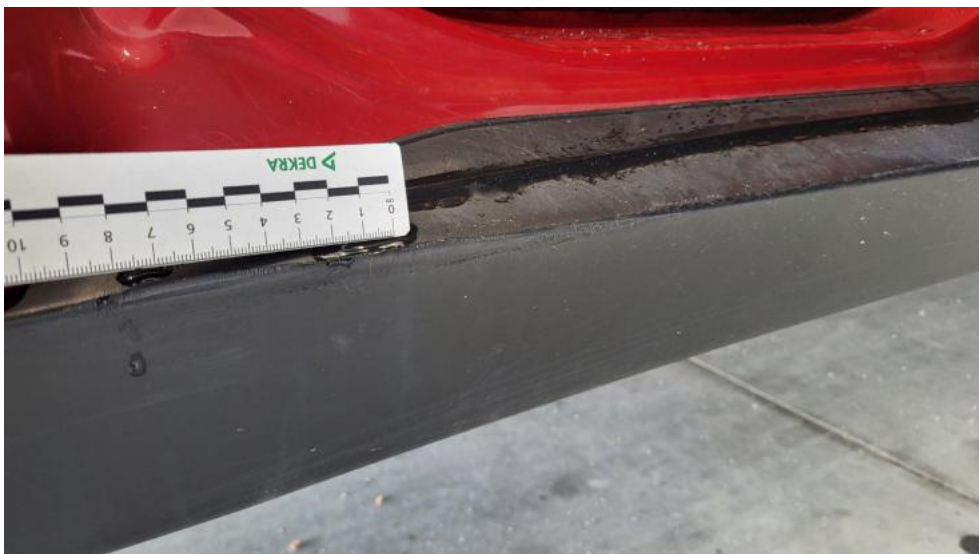
**Photo 76.**

Próg P - Rysa/odprysk 1

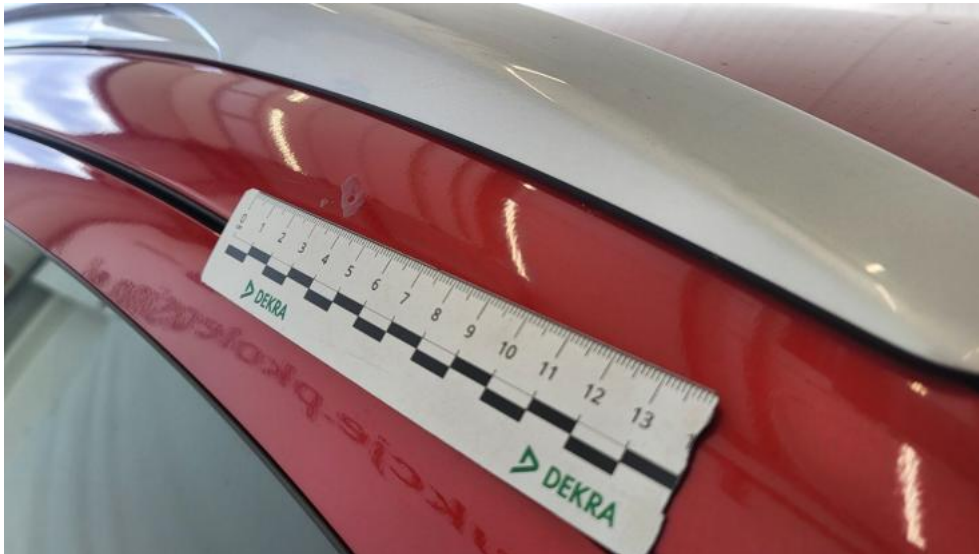
**Photo 79.**

Słupek przedni P - Inne 1

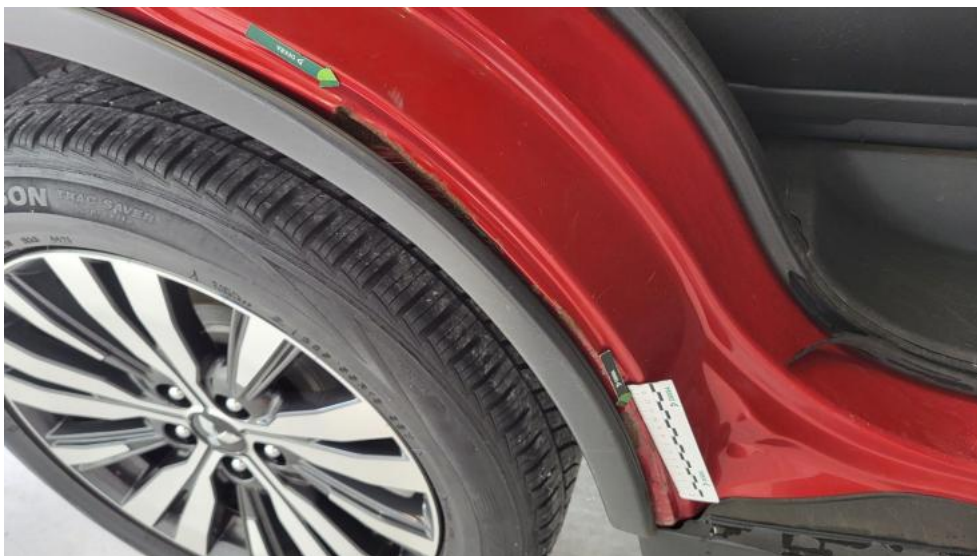
**Photo 81.**

Błotnik tylny P / Ściana boczna P - zdjęcie pogładowe 1

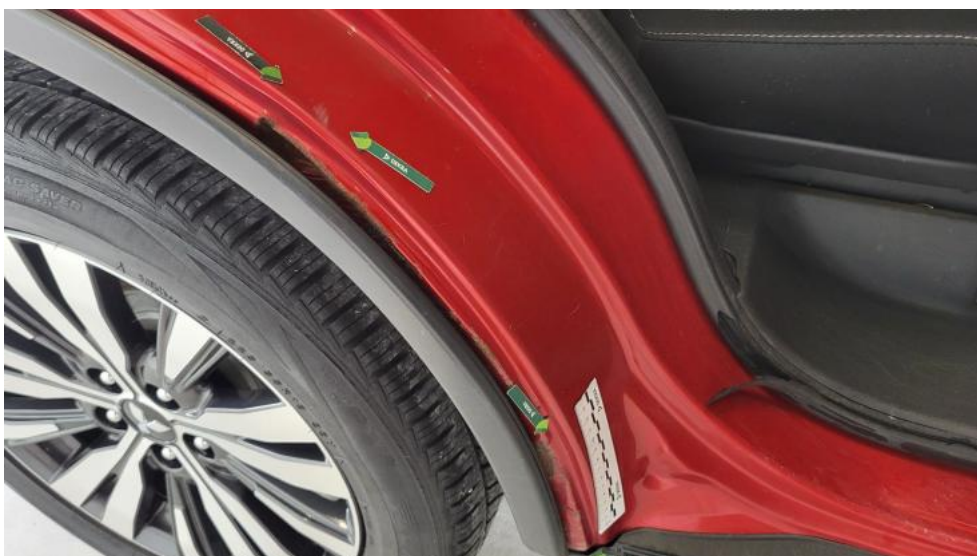
**Photo 82.**

Błotnik tylny P / Ściana boczna P - Wgniecenie/odkształcenie 1

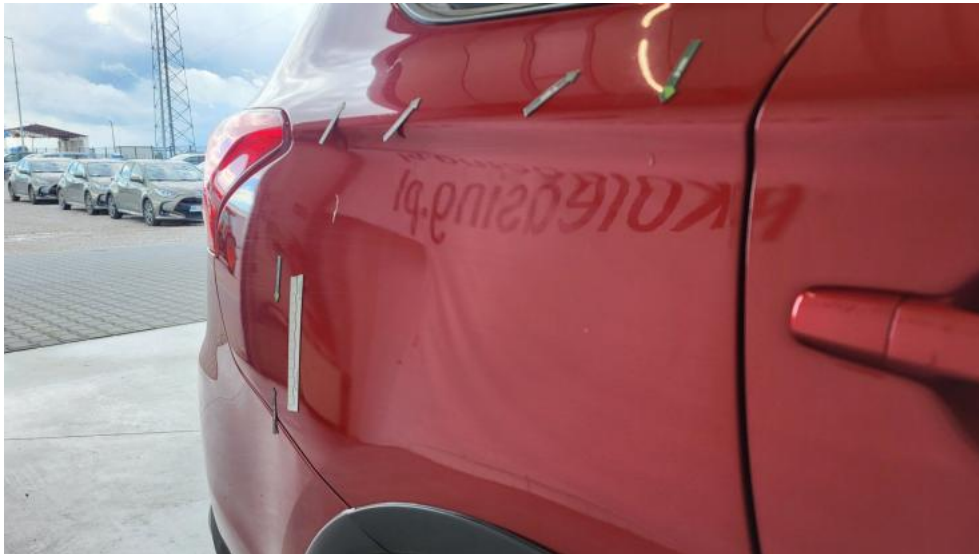
**Photo 83.**

Błotnik tylny P / Ściana boczna P - Wgniecenie/odkształcenie 2

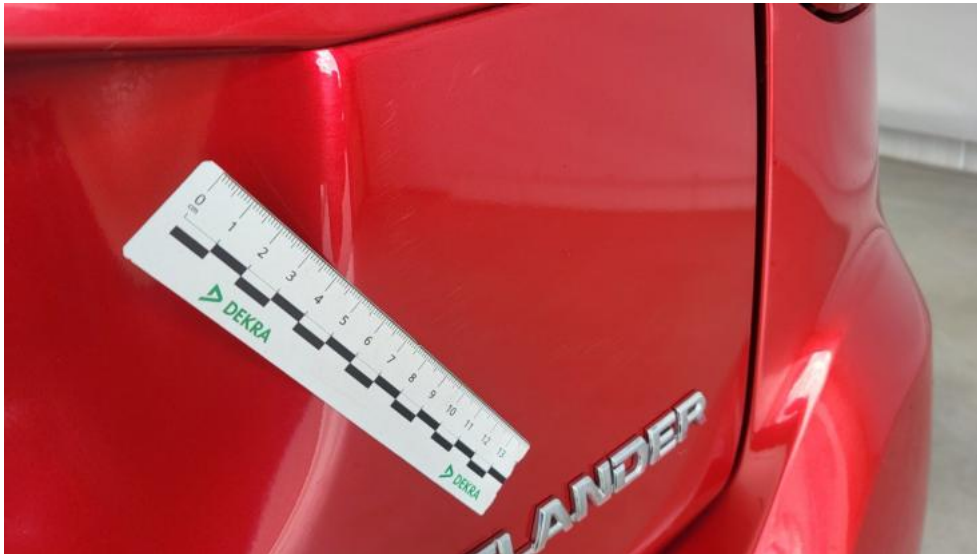
**Photo 89.**

Pokrywy bagażnika() - Rysa/odprysk 3

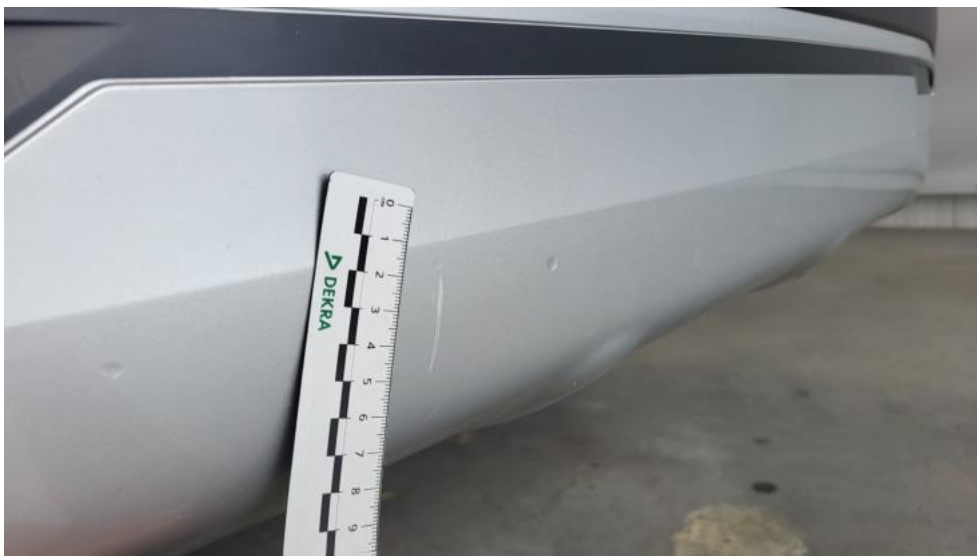
**Photo 90.**

Spojler zderzaka tylnego - Rysa/odprysk 1

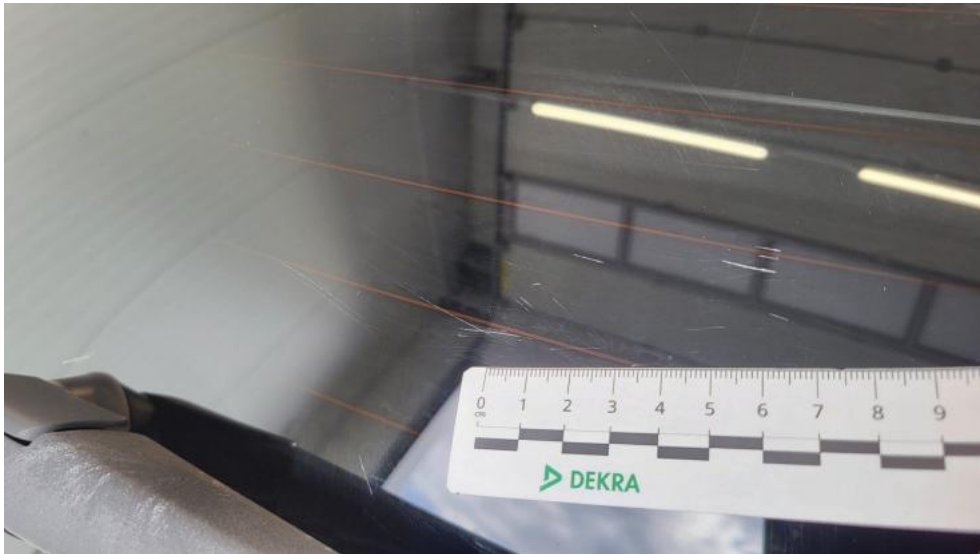
**Photo 91.**

Szyba tylna - Rysa/odprysk 1

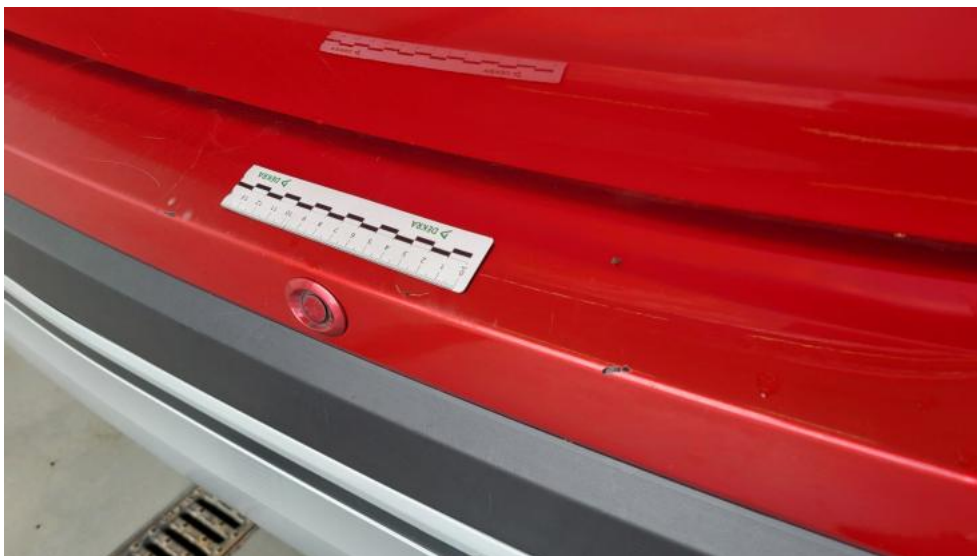
**Photo 93.**

Zderzak tylny - Rysa/odprysk 2

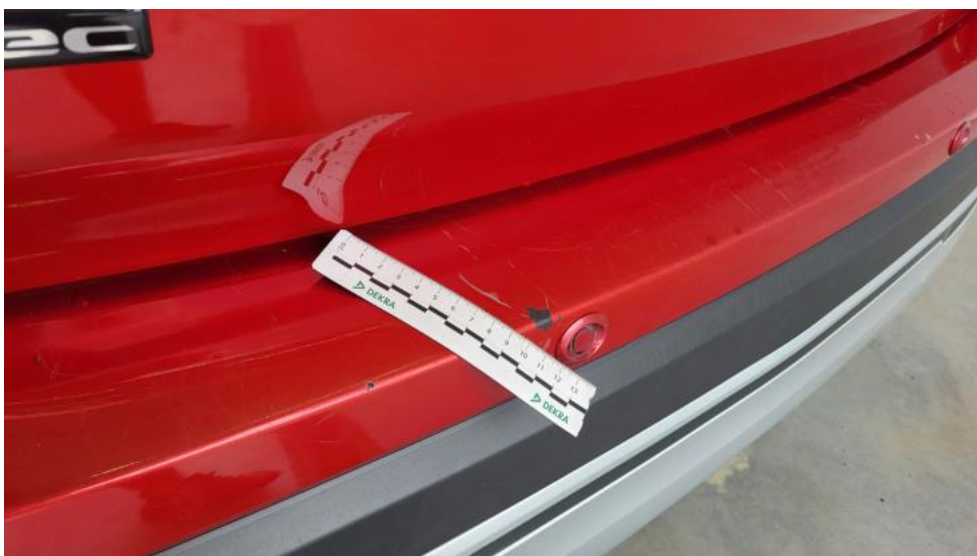
**Photo 94.**

Zderzak tylny() - Rysa/odprysk 3

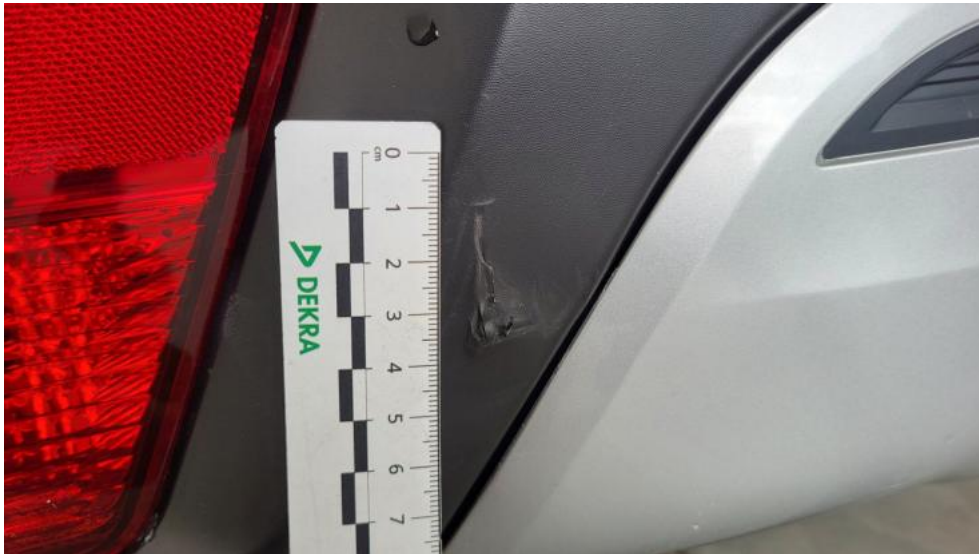
**Photo 95.**

Zderzak tylny cz dolna - Rysa/odprysk 1

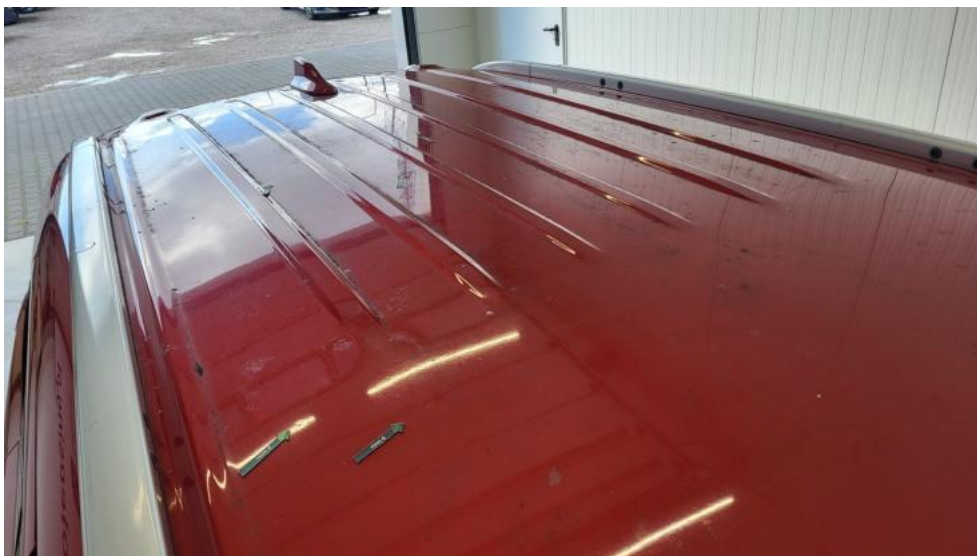
**Photo 97.**

Dach - Wgniecenie/odkształcenie 1

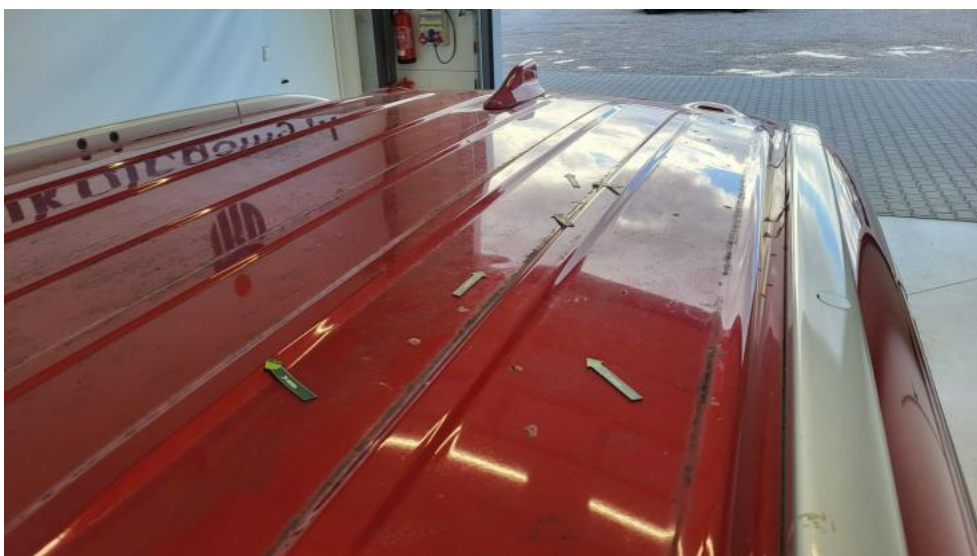
**Photo 98.**

Dach - Wgniecenie/odkształcenie 2

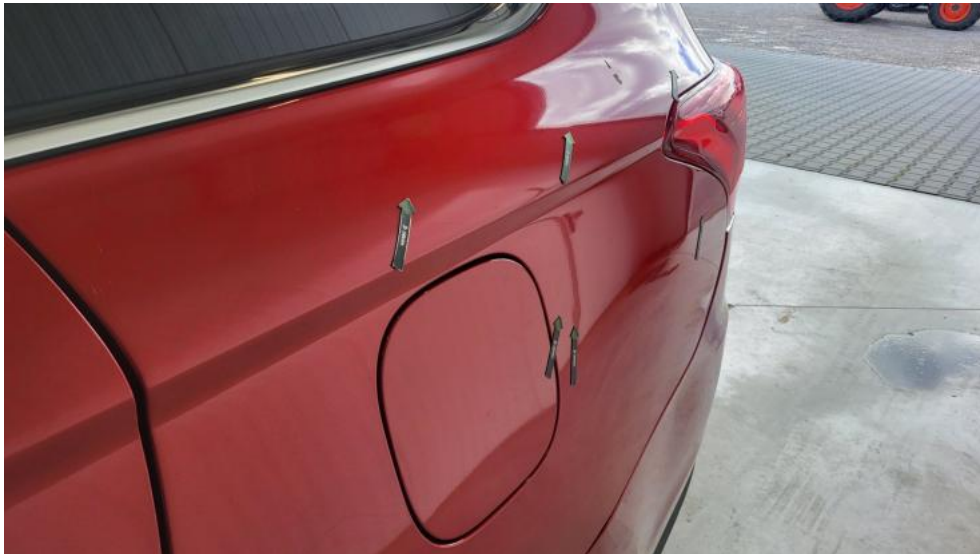
**Photo 101.**

Błotnik tylny L / Ściana boczna L - Wgniecenie/odkształcenie 1

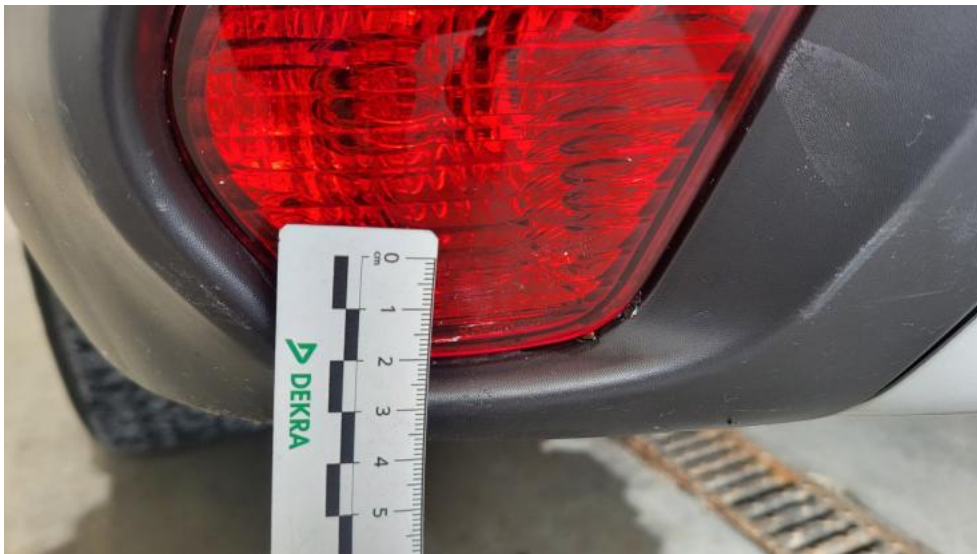
**Photo 103.**

Lampa przeciwmgielna tylna L - Rysa/odprysk 1

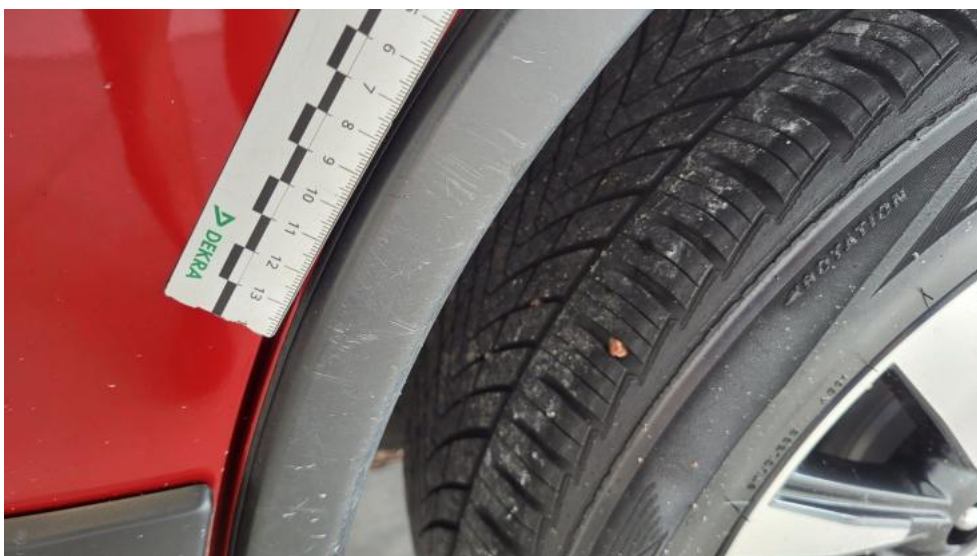
**Photo 104.**

Listwa krawędzi błotnika tył L - Rysa/odprysk 1

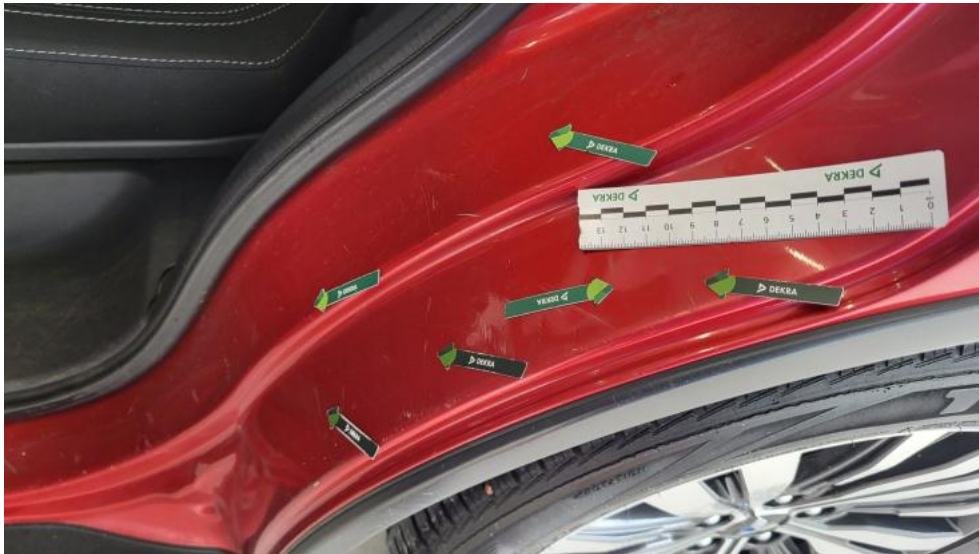
**Photo 105.**

Listwa krawędzi błotnika tyl L - Rysa/odprysk 2

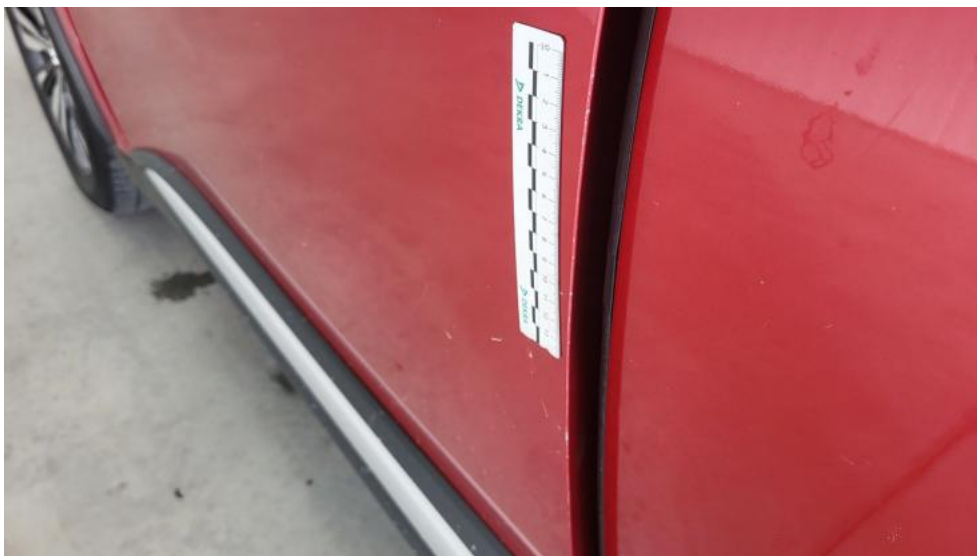
**Photo 107.**

Drzwi przed L - Rysa/odprysk 1

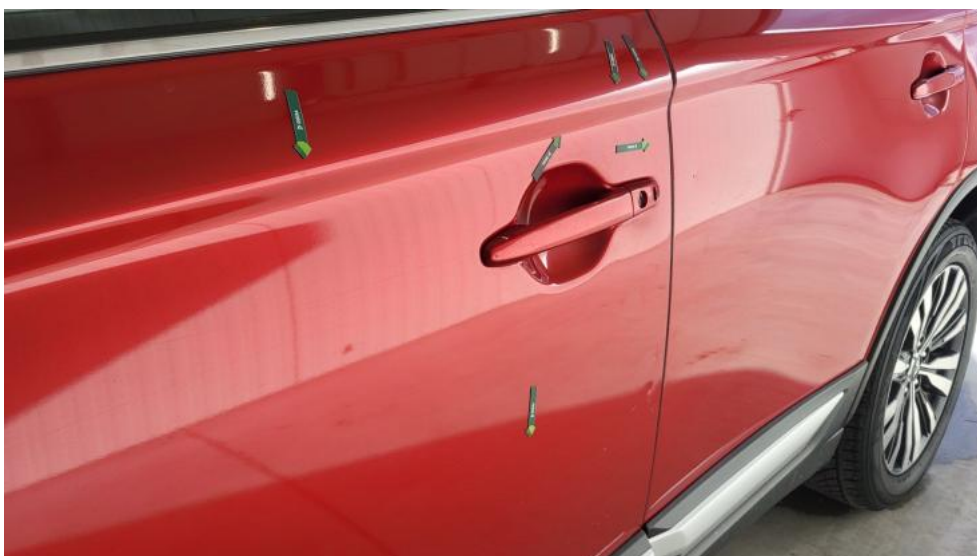
**Photo 108.**

Drzwi przed L - Wgniecenie/odkształcenie 1

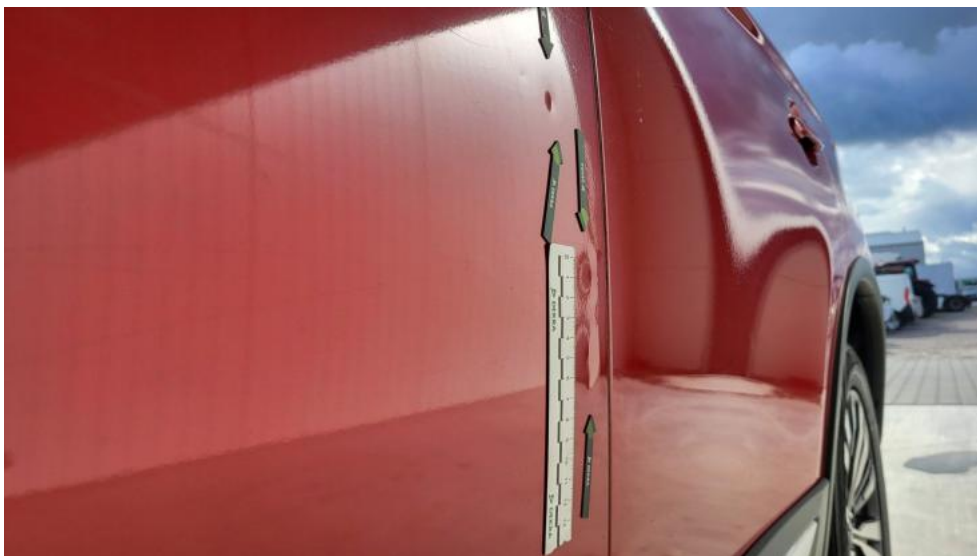
**Photo 109.**

Drzwi przed L - Wgniecenie/odkształcenie 2

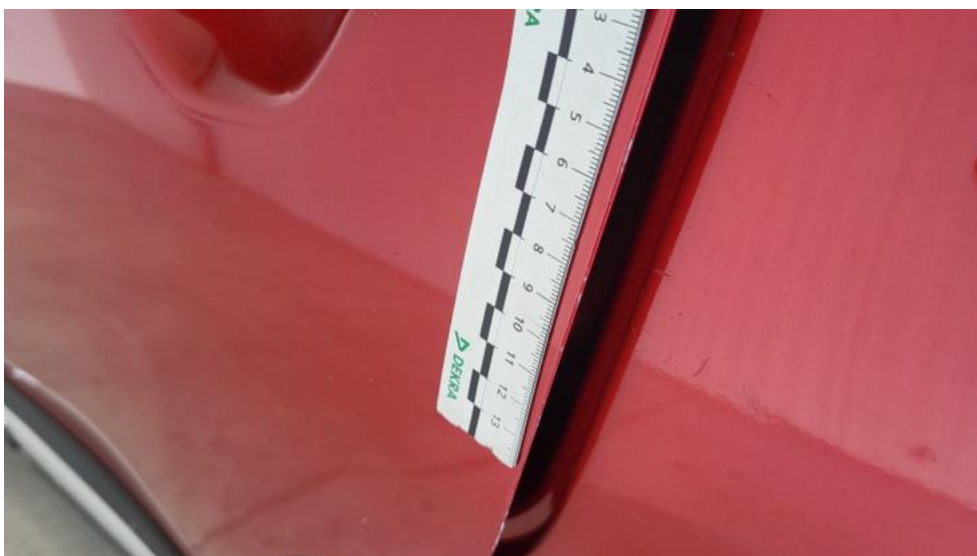
**Photo 110.**

Drzwi tylne L - Rysa/odprysk 1

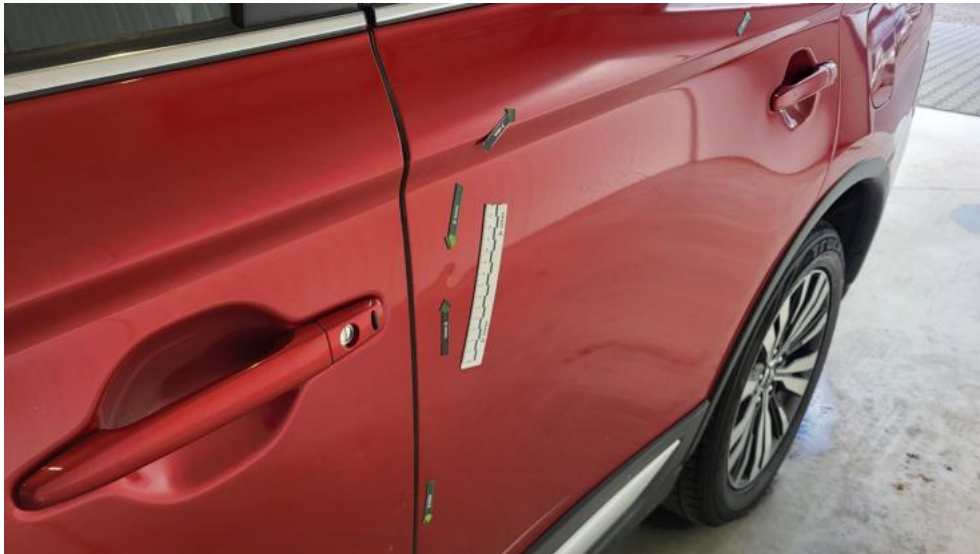
**Photo 111.**

Drzwi tylne L - Wgniecenie/odkształcenie 1
