DEKRA's commission No. : PKOL(W)/LODZ/87915/26/09/18  
commission/ damage No. : 19/035160  
Date of commission: 18-09-2026

**DEKRA Poland - Headquarters**  
02-673 Warszawa, ul. Konstruktorska 12A

| Manufacturer | MITSUBISHI |
| Type / version | Outlander 2.0 Intense Comfort 4WD CVT |

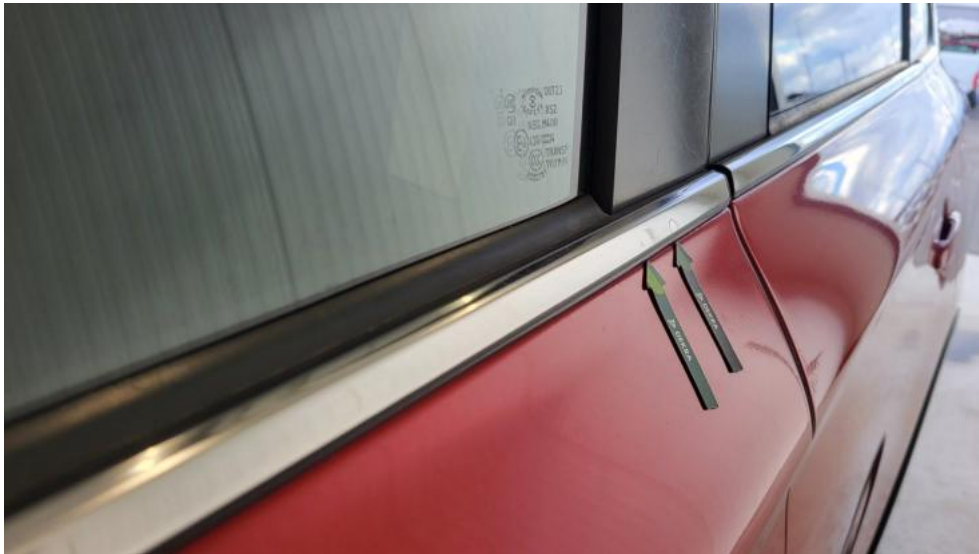
**Photo 113.**

Listwa drzwi przednich L - Wgniecenie/odkształcenie 1

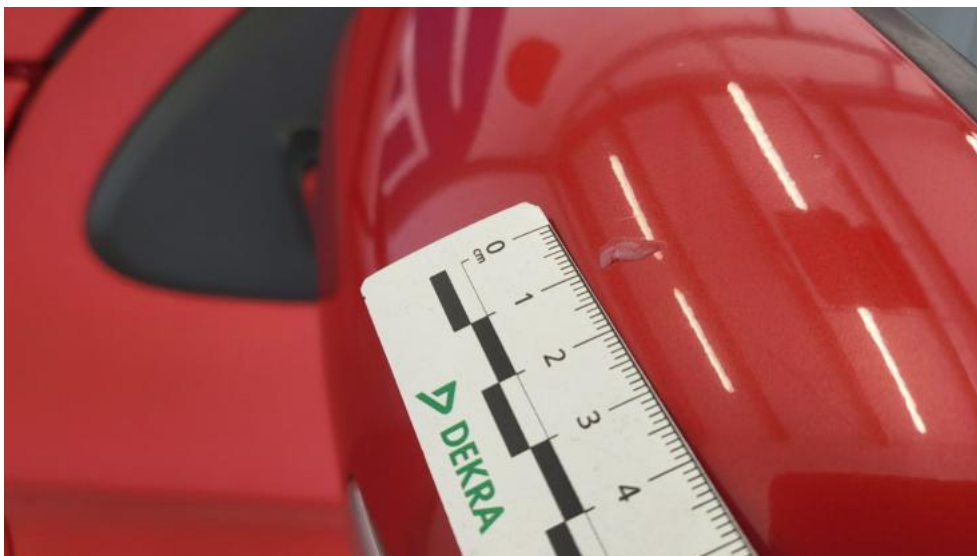
**Photo 115.**

Lusterko zew L - Inne 1

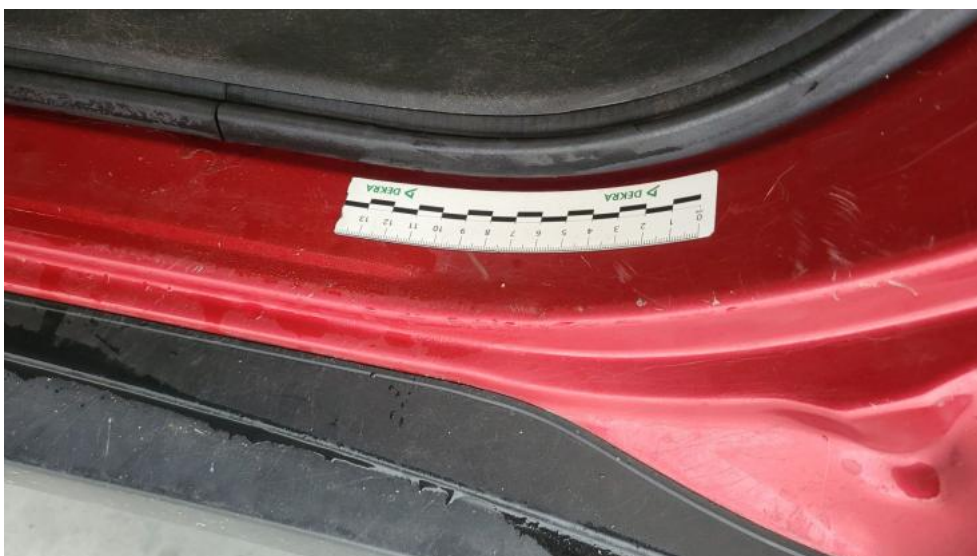
**Photo 116.**

Próg L - Rysa/odprysk 1

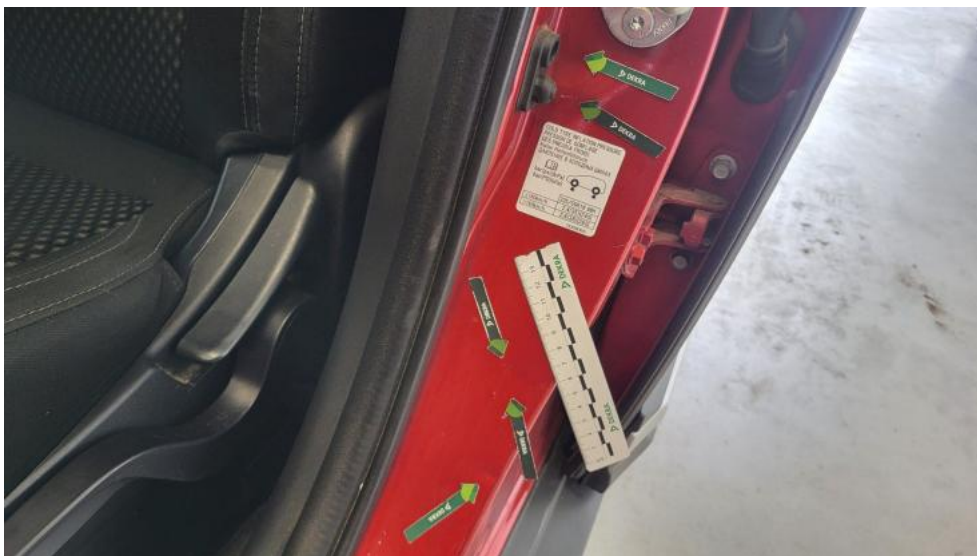
**Photo 119.**

Stupek środkowy L - Wgniecenie/odkształcenie 1

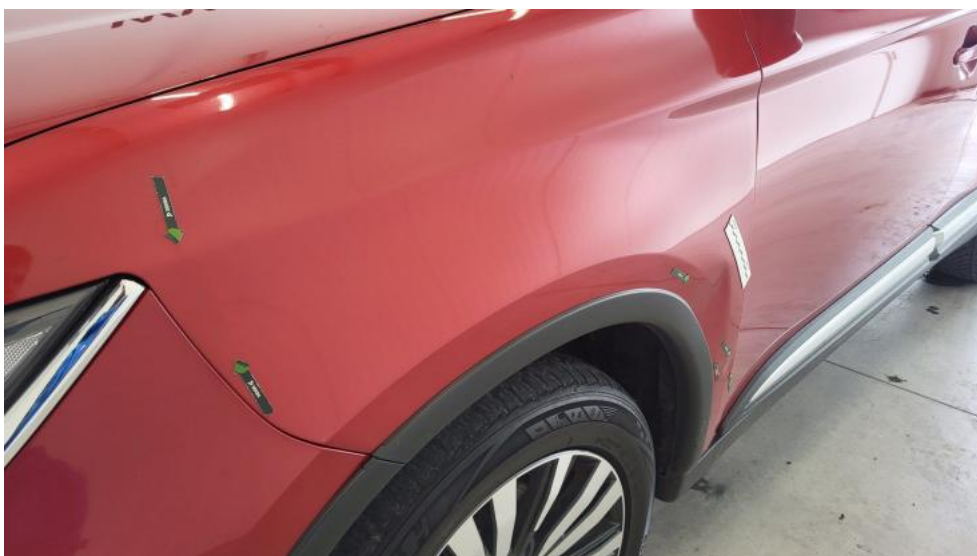
**Photo 120.**

Błotnik przedni L - zdjęcie poglądowe 1

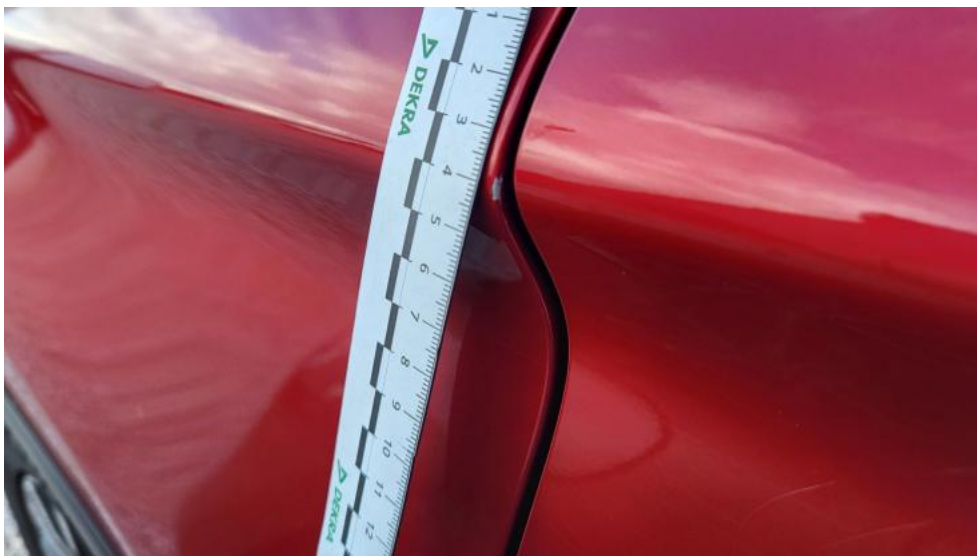
**Photo 121.**

Błotnik przedni L - Rysa/odprysk 1

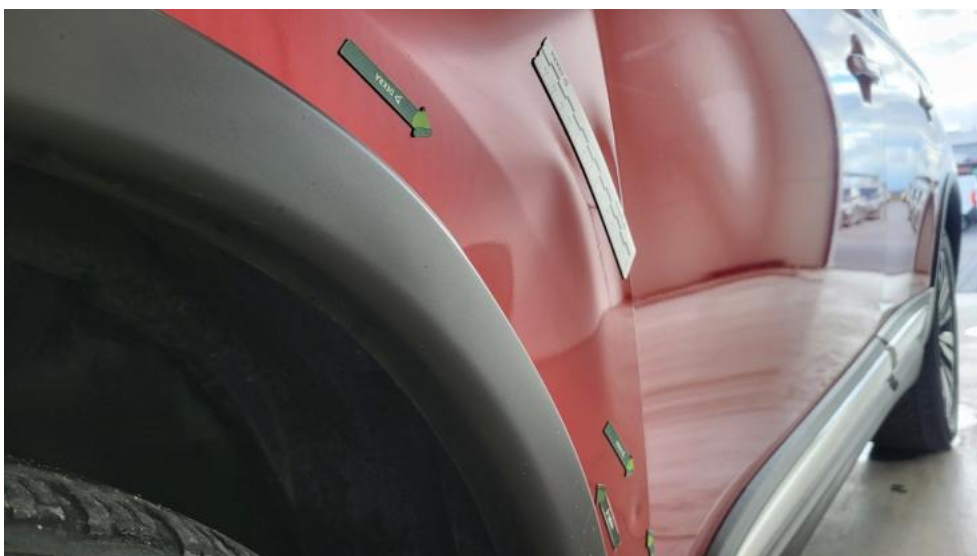
**Photo 122.**

Błotnik przedni L - Wgniecenie/odkształcenie 1

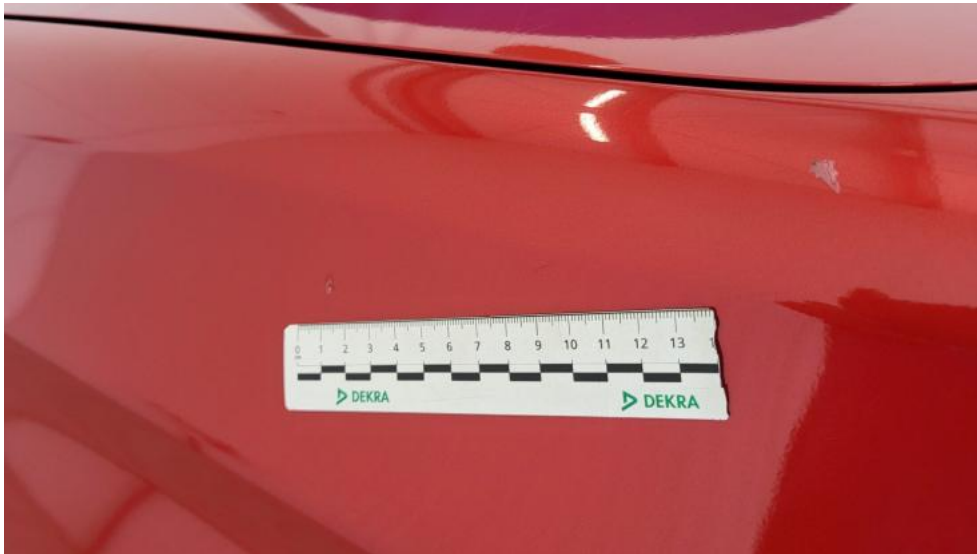
**Photo 123.**

Błotnik przedni L - Inne 1

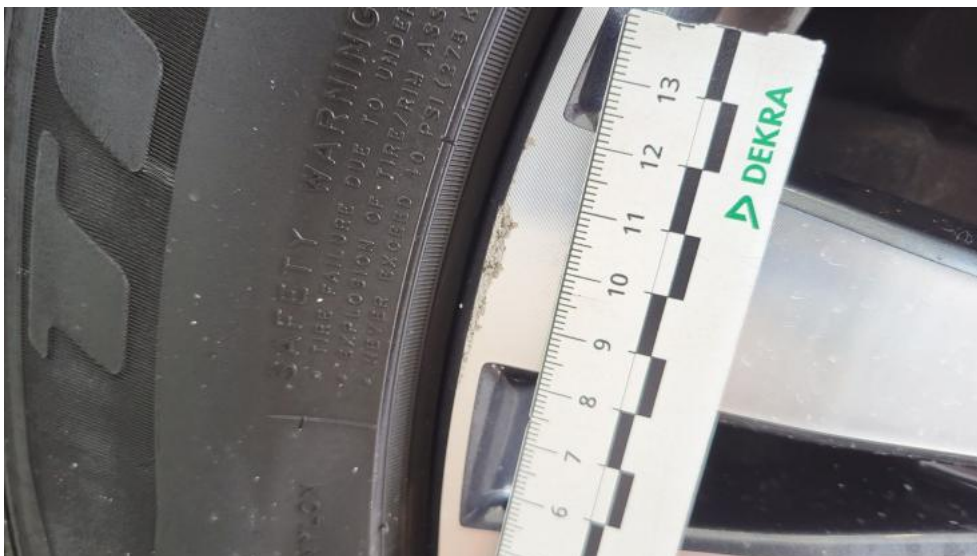
**Photo 124.**

Felga Aluminiowa przednia L - Rysa/odprysk 1

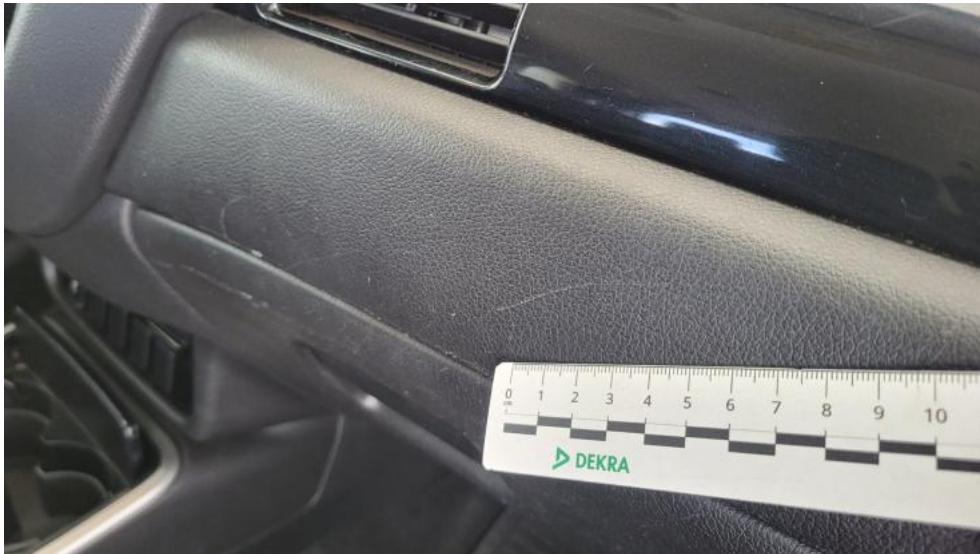
**Photo 125.**

Listwy deski rozdzielczej - Rysa/odprysk 1

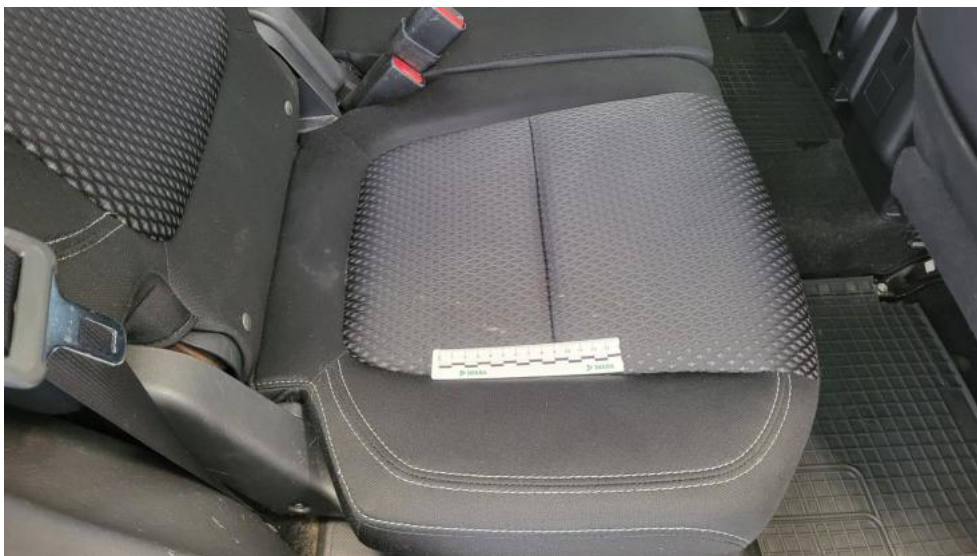
**Photo 129.**  
Kanapa tyl. - Inne 1

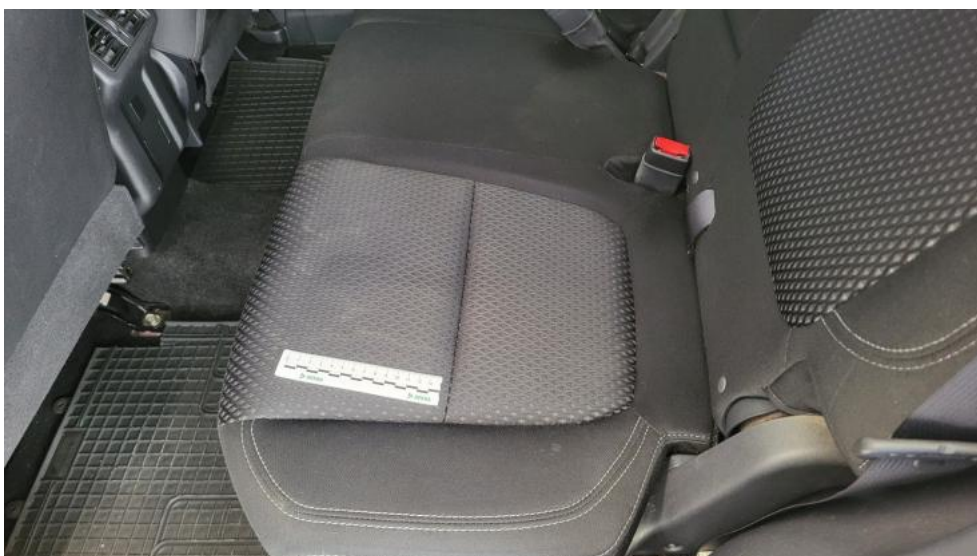
**Photo 130.**  
Kanapa tyl. - Inne 2

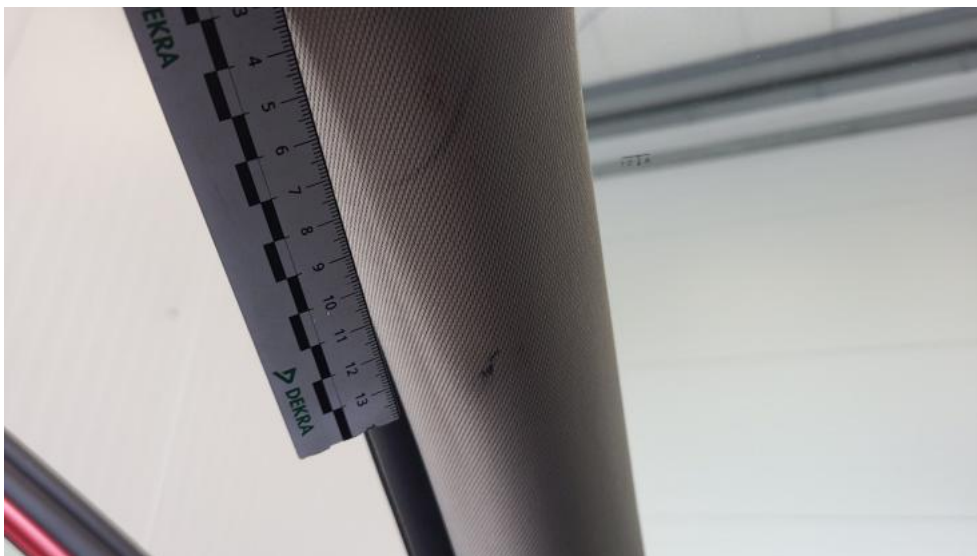
**Photo 139.**

Wykładzina(y) słupka przedniego L - Inne 1

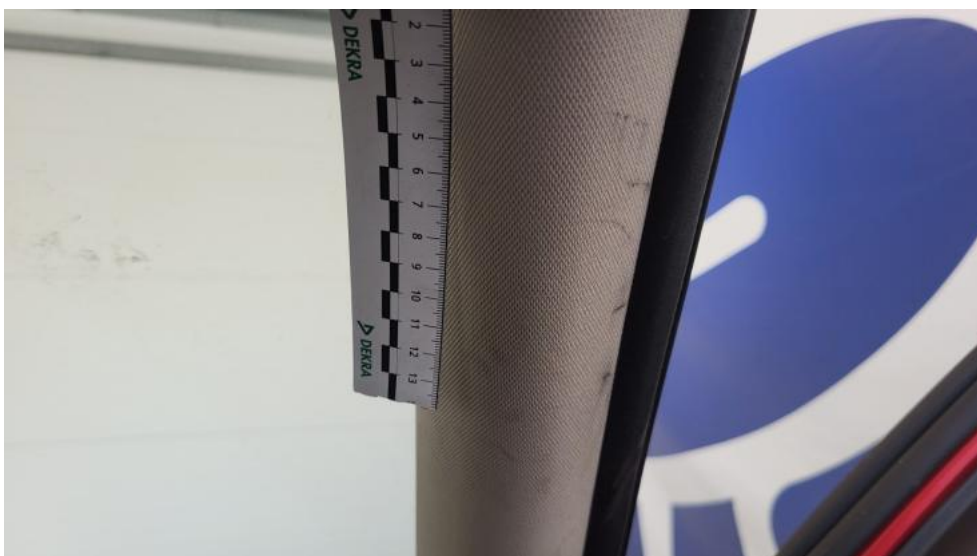
**Photo 140.**

Wykładzina(y) słupka przedniego P - Inne 1

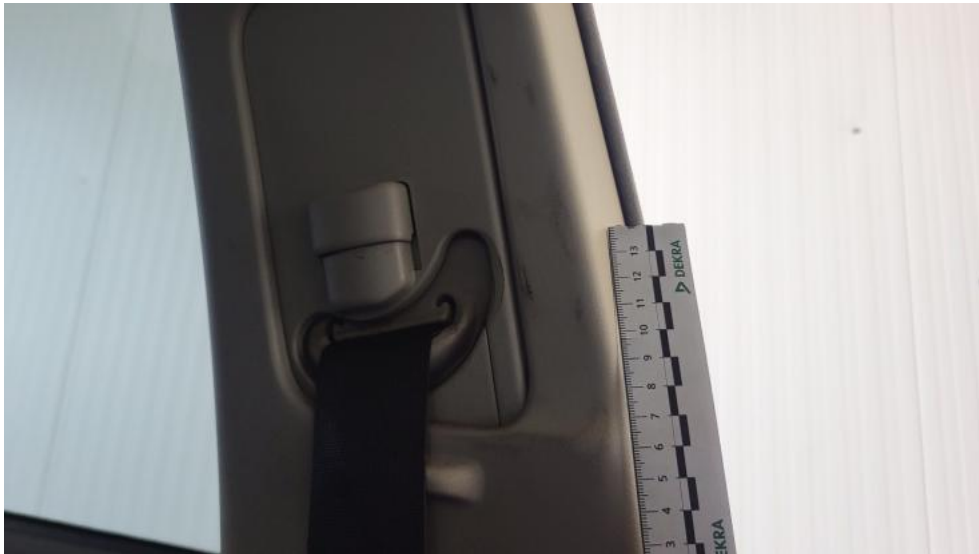
**Photo 141.**

Wykładzina(y) słupka środkowego L - Inne 1

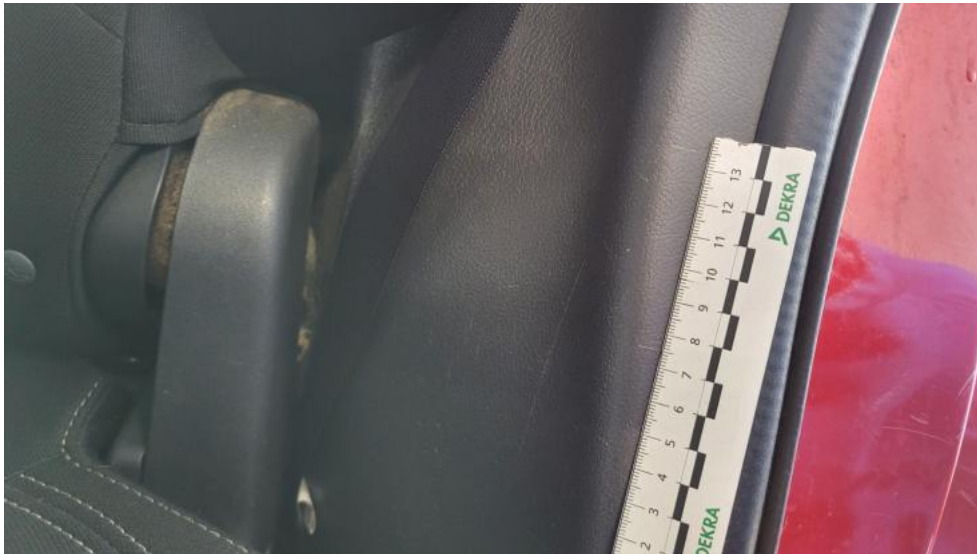
**Photo 143.**

Wykładzina(y) słupka tylnego L - Rysa/odprysk 1

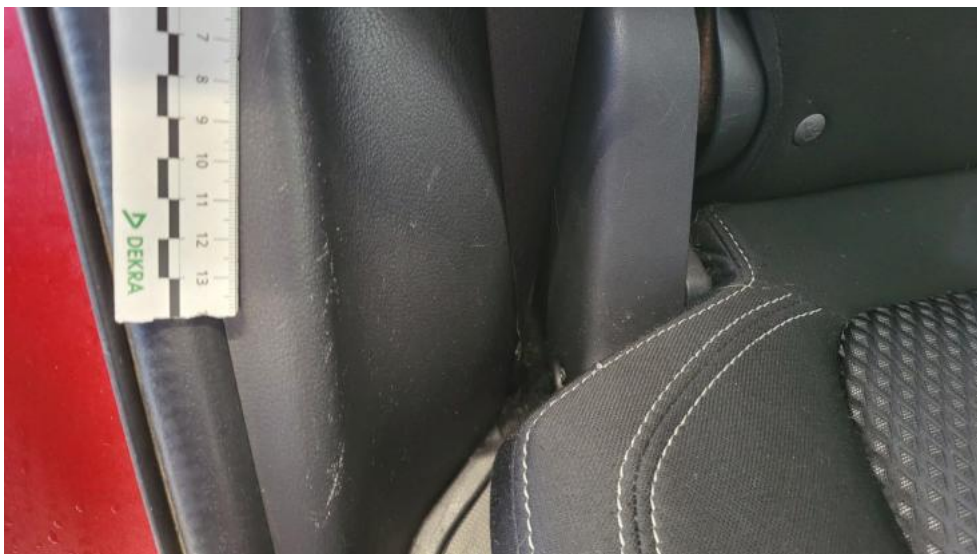
**Photo 144.**

Wykładzina(y) słupka tylnego P - Rysa/odprysk 1

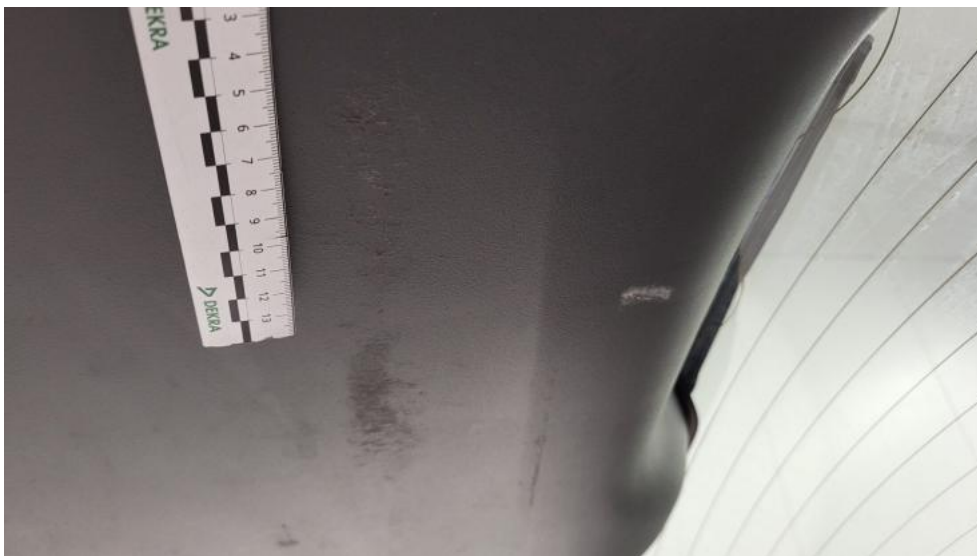
**Photo 145.**

Wykładzina pokrywy tylnej - Rysa/odprysk 1

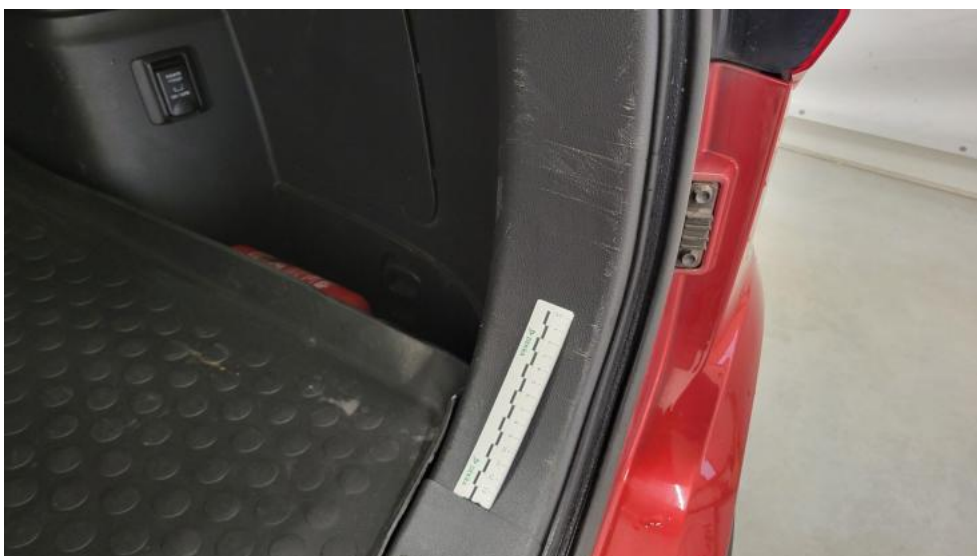
**Photo 146.**

Wykładzina przestrzeni bagażowej - Rysa/odprysk 1

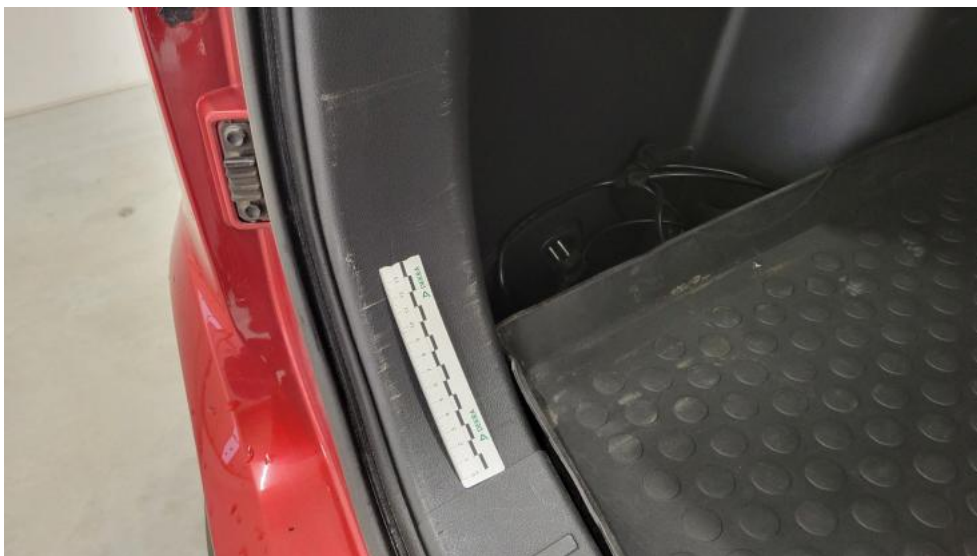
**Photo 147.**

Wykładzina przestrzeni bagażowej - Rysa/odprysk 2

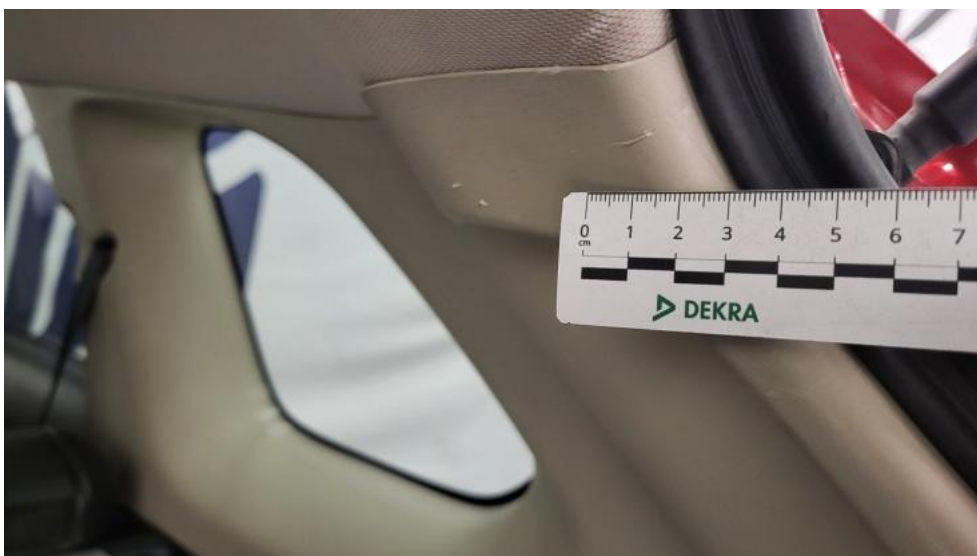
**Photo 148.**

Wykładzina przestrzeni bagażowej() - Rysa/odprysk 3
