Nr zlecenia DEKRA: PKOL(W)/LODZ/89797/26/09/24  
Nr zlecenia/szkody: 24/015810  
Data zlecenia: 24-09-2026

| Producent | FORD |
| Model | Tourneo Custom 23- |
| Nr rejestracyjny | SB759FY |

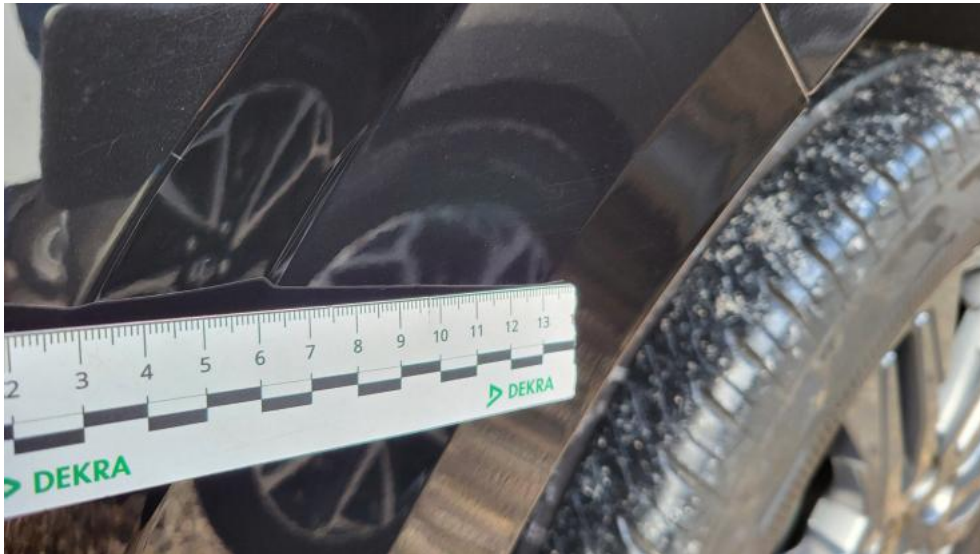
**Fot. 41.**

Zderzak - Wgniecenie/odkształcenie 1

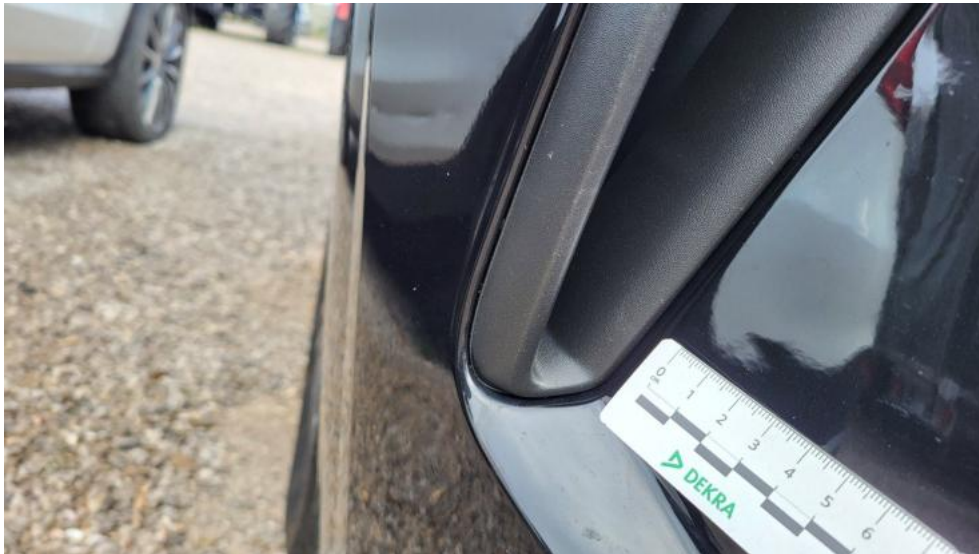
**Fot. 43.**  
Zderzak() - Wgniecenie/odkształcenie 3

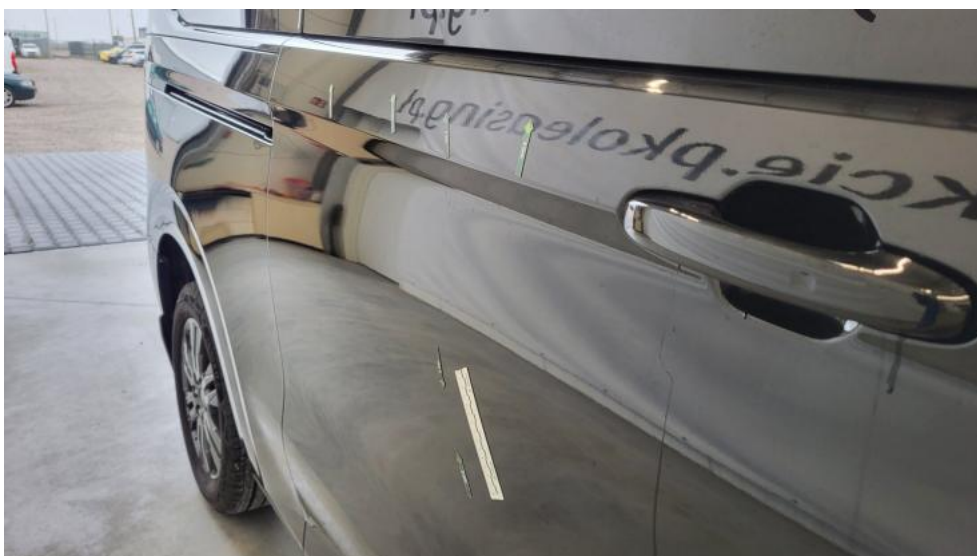
**Fot. 50.**

Drzwi tylne P - zdjęcie pogładowe 1

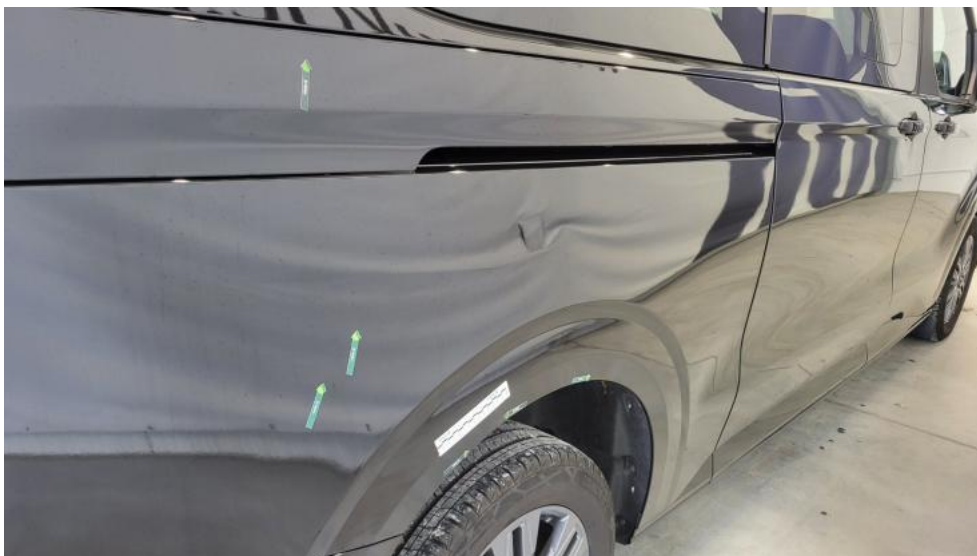
**Fot. 53.**

Błotnik tylny P / Ściana boczna P - zdjęcie pogładowe 1

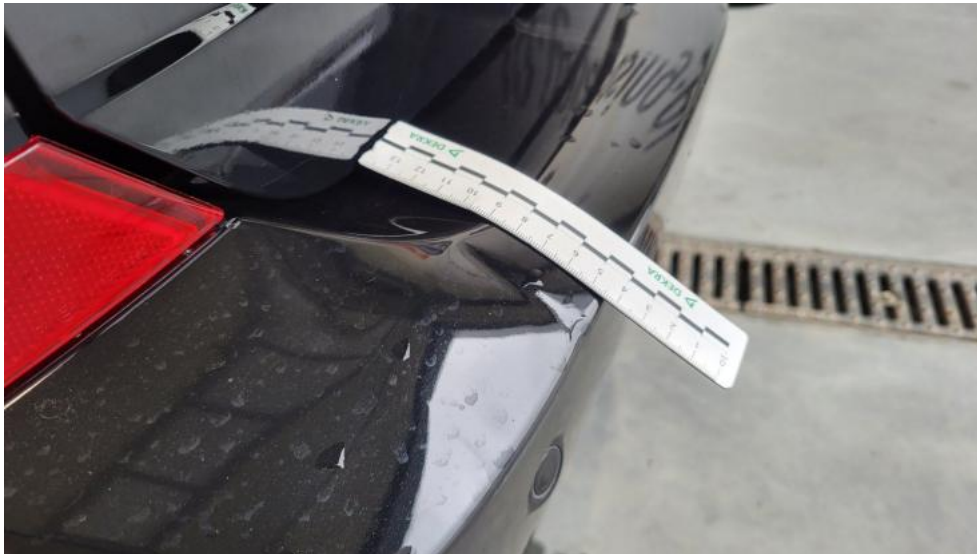
**Fot. 59.**  
Zderzak tylny - Wgniecenie/odkształcenie 1

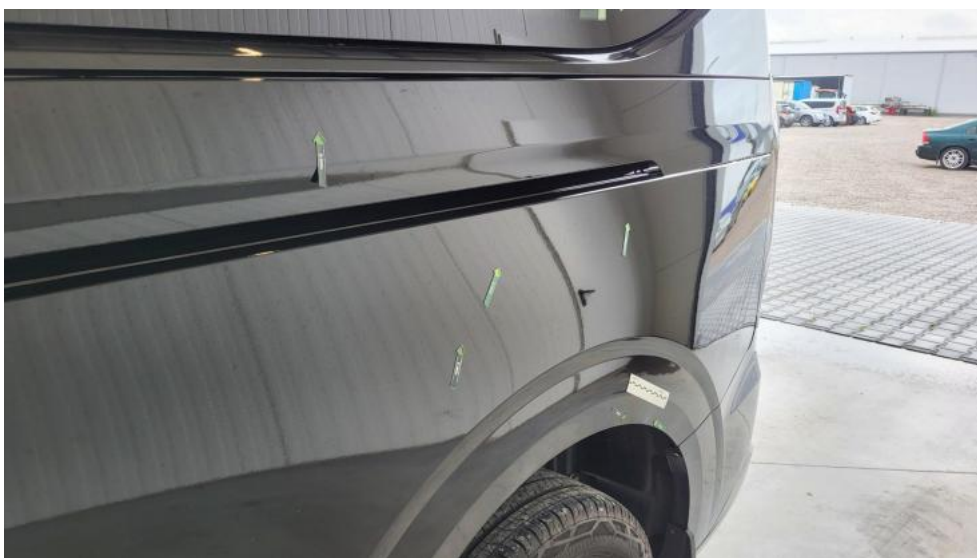
**Fot. 62.**

Błotnik tylny L / Ściana boczna L - zdjęcie poglądowe 1

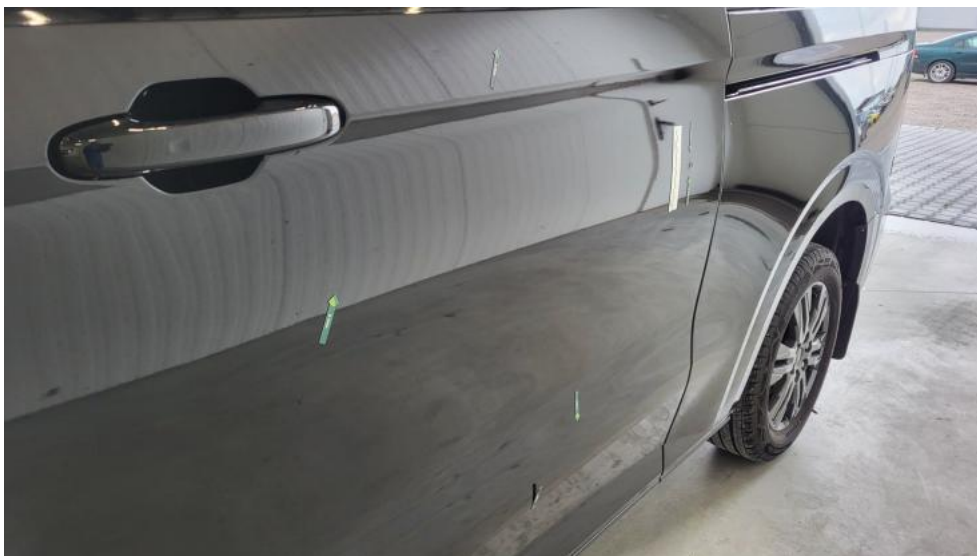
**Fot. 67.**

Drzwi tylne L - zdjęcie poglądowe 1
