Nr zlecenia DEKRA: PKOL(W)/LODZ/59656/26/06/30  
Nr zlecenia/szkody: 22/024174  
Data zlecenia: 30-06-2026

**DEKRA Polska - Centrala**  
02-673 Warszawa, ul. Konstruktorska 12A

| Model | Superb III 15-19 |
| Typ/wersja | Superb 2.0 TDI L&K DSG |

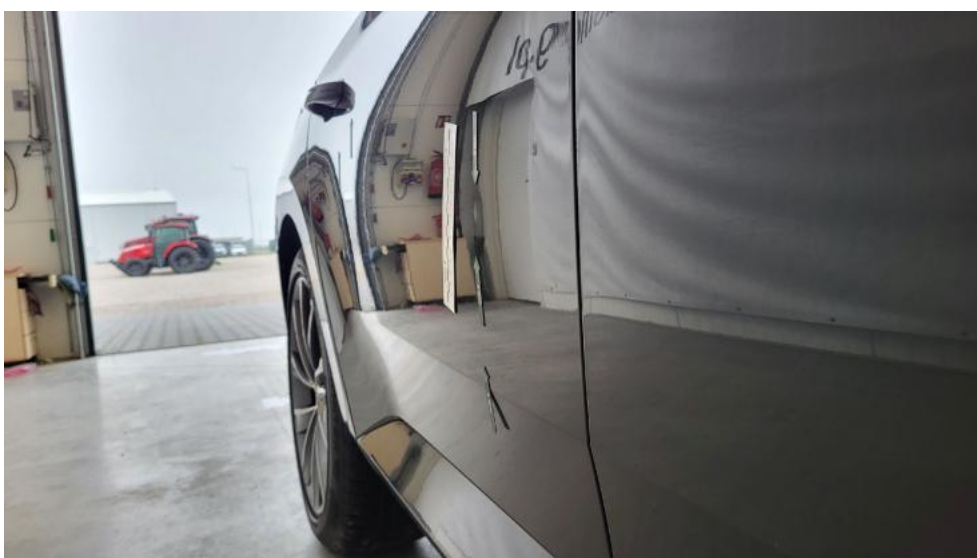
**Fot. 54.**

Drzwi tylne P - Wgniecenie/odkształcenie 1

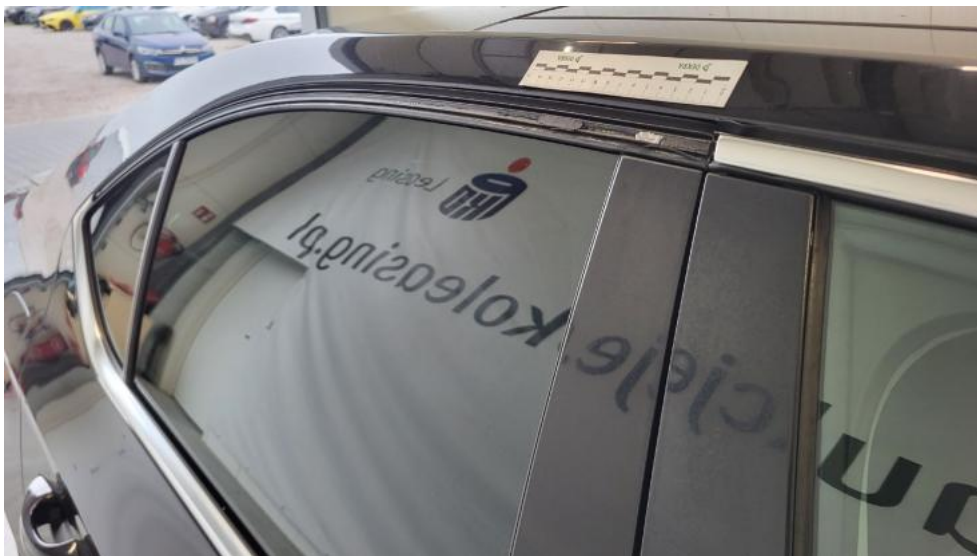
**Fot. 55.**

Listwa drzwi tylnych P - Inne 1

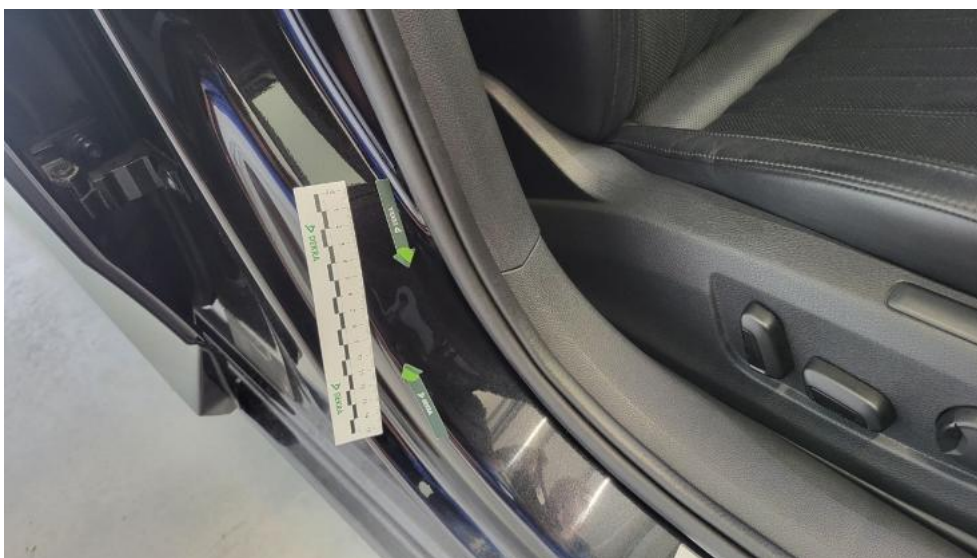
**Fot. 56.**

Słupek środkowy P - Wgniecenie/odkształcenie 1

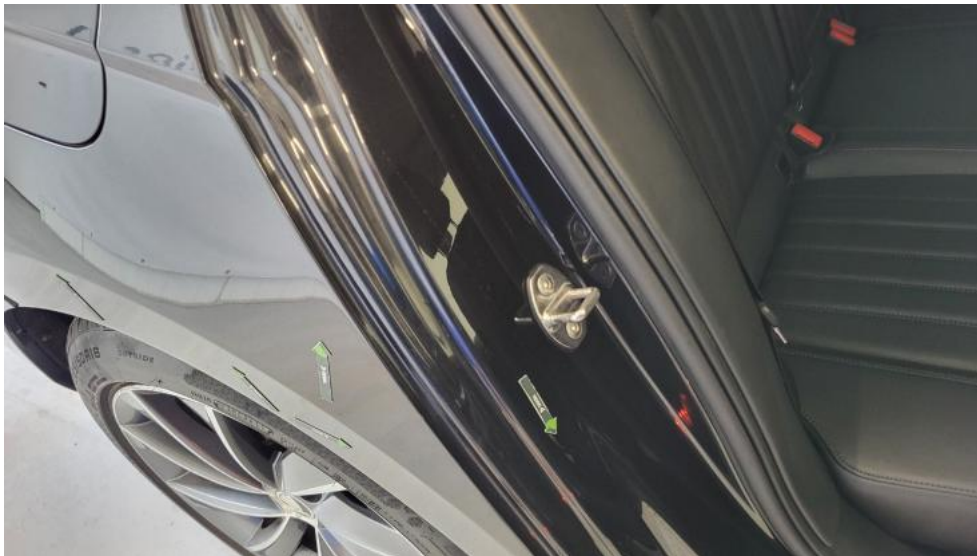
**Fot. 61.**

Błotnik tylny P / Ściana boczna P() - Wgniecenie/odkształcenie 3

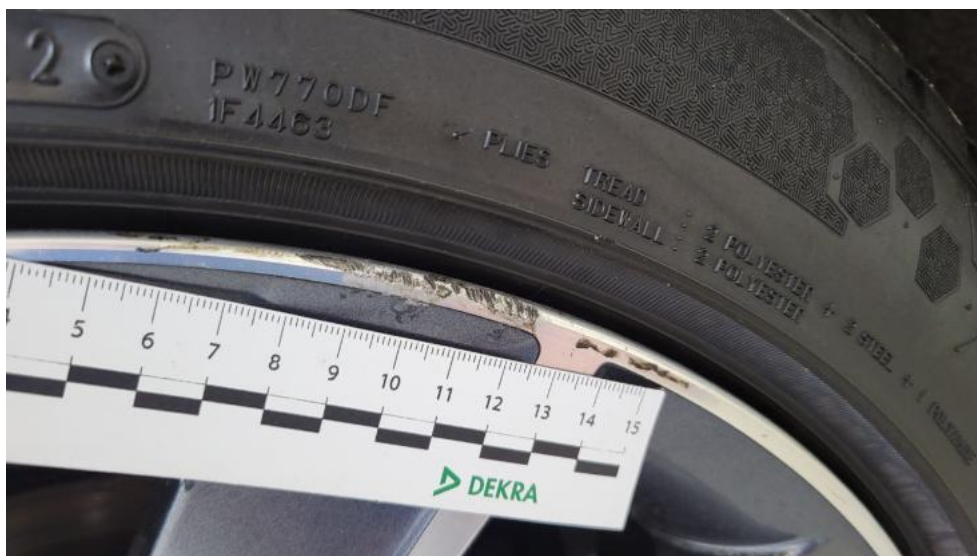
**Fot. 62.**

Felga aluminiowa tylna P - Rysa/odprysk 1

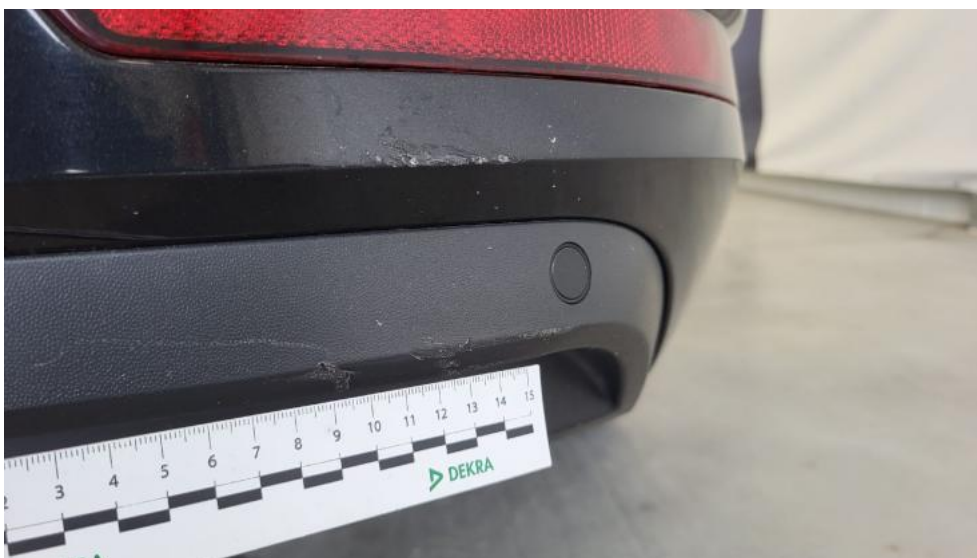
**Fot. 68.**

Zderzak tylny cz dolna - Rysa/odprysk 1

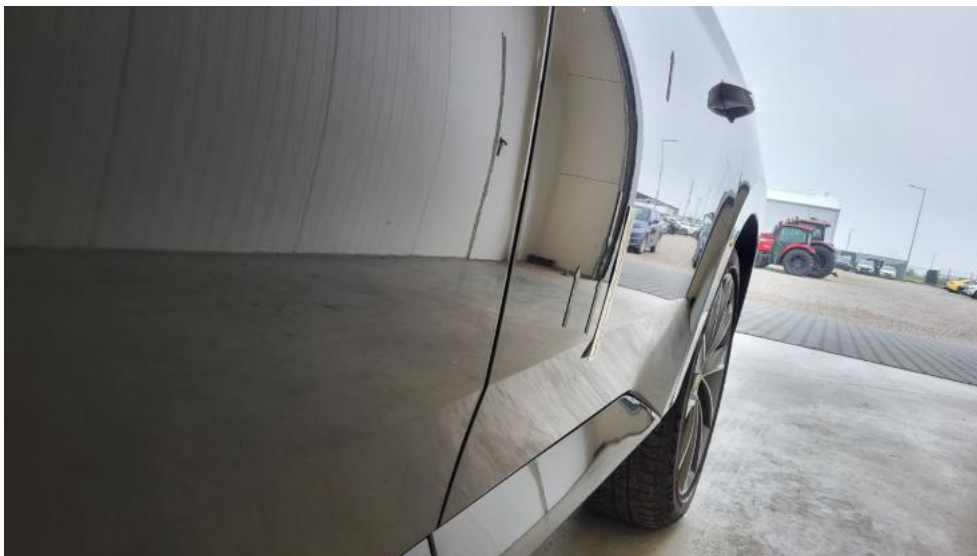
**Fot. 79.**

Drzwi tylne L - Wgniecenie/odkształcenie 1

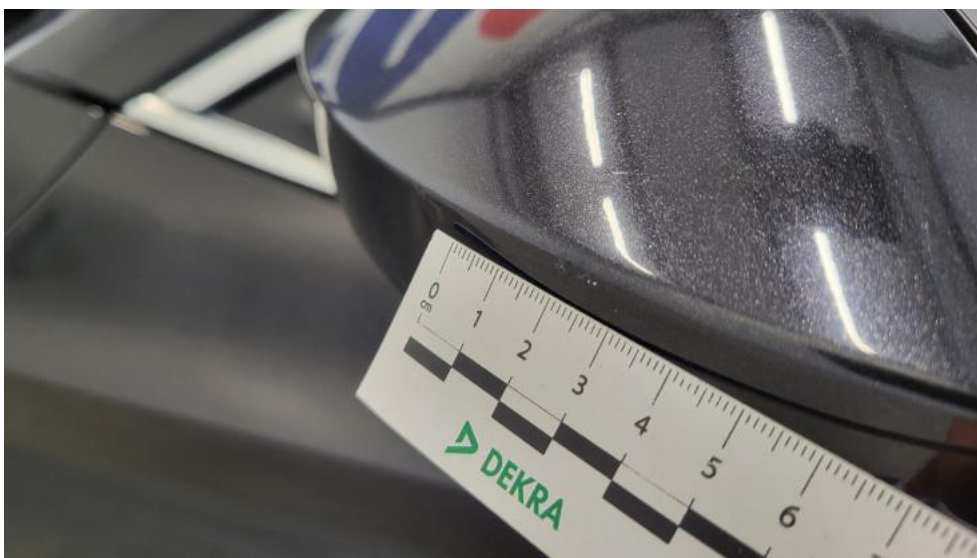
**Fot. 80.**

Lusterko zew L - Rysa/odprysk 1
