Nr zlecenia DEKRA: PKOL(W)/LODZ/91452/26/09/30  
Nr zlecenia/szkody: 23/013596  
Data zlecenia: 30-09-2026

| Producent | CADILLAC |
| Model | XT6 |
| Nr rejestracyjny | SK318XS |

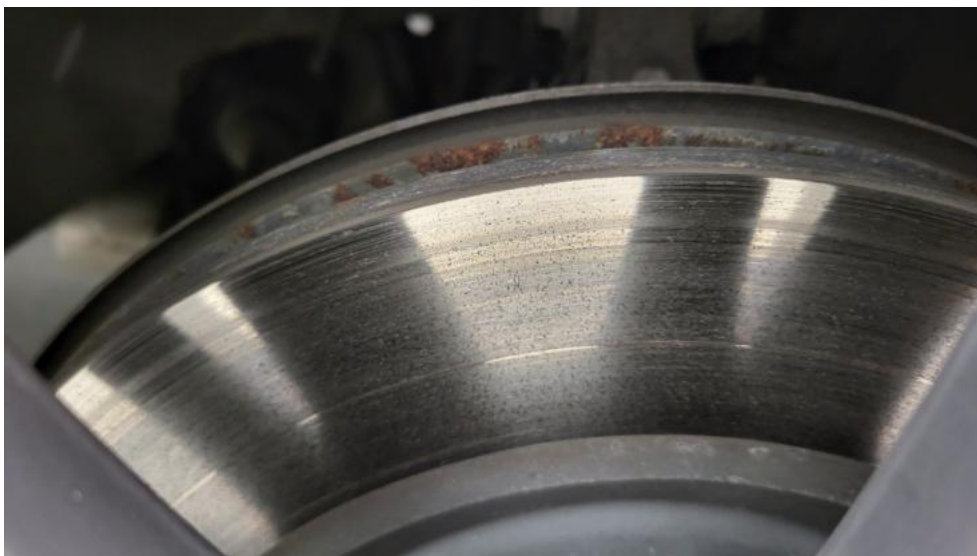
**Fot. 15.**

Tarcza hamulcowa przednia prawa

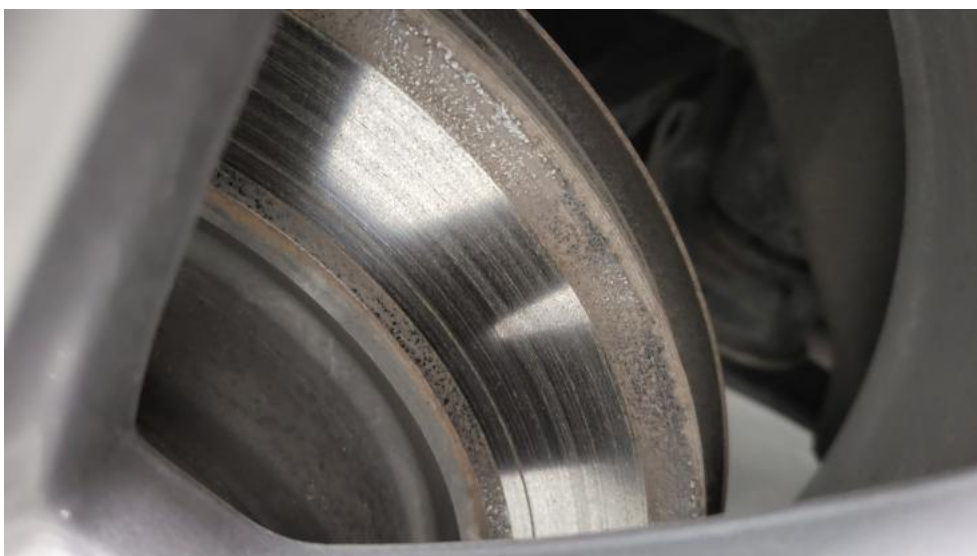
**Fot. 16.**

Tarcza hamulcowa tylna prawa

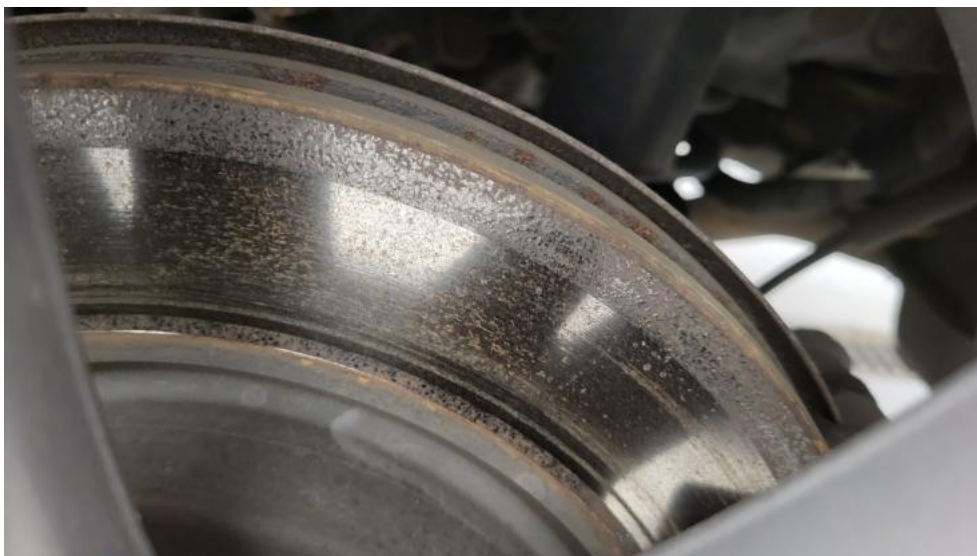
**Fot. 17.**

Tarcza hamulcowa tylna lewa

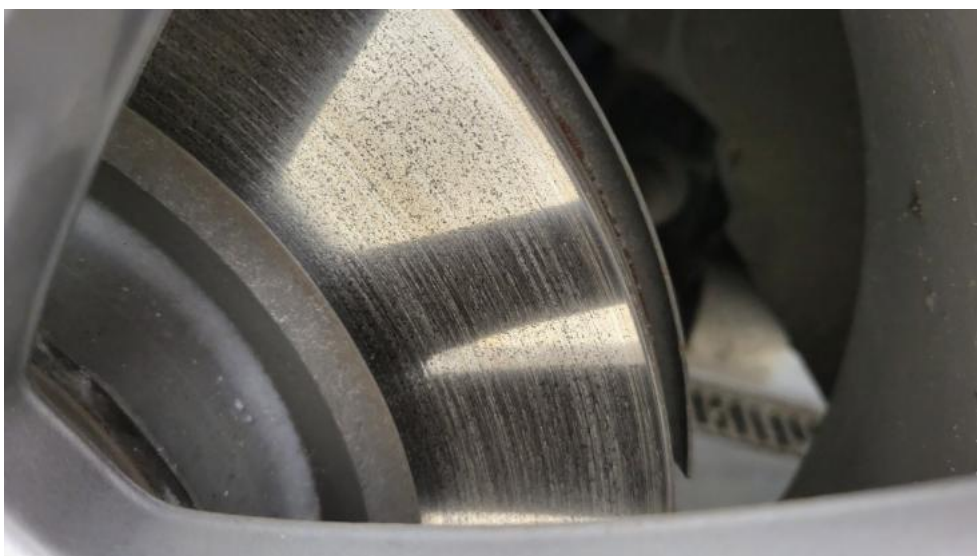
**Fot. 18.**

Tarcza hamulcowa przednia lewa

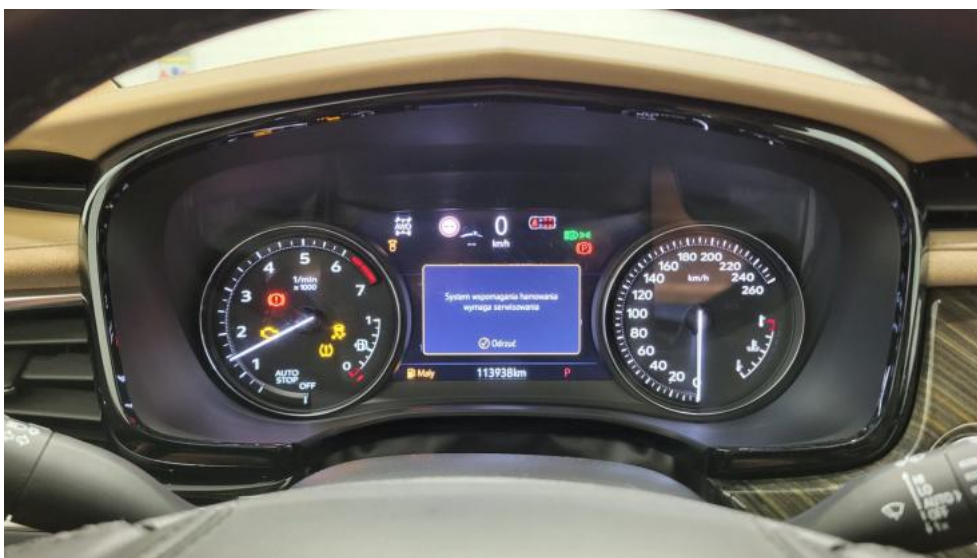
**Fot. 24.**  
Zestaw wskaźników - przebieg

Rysy na samochodzie. Aktywne kontrolki. Aktywna kontrolka ciśnienia w kołach. Aktywna kontrolka silnika. Informacja system wspomagania hamowania wymaga serwisowania. Układ stabilitrak wymaga serwisowania. Ograniczone działanie układu wspomagania kierowania. Układ oświetlenia AFL wymaga serwisu. Nierówna praca silnika, do weryfikacji serwisowej. Dostarczono ksero pozwolenia czasowego.

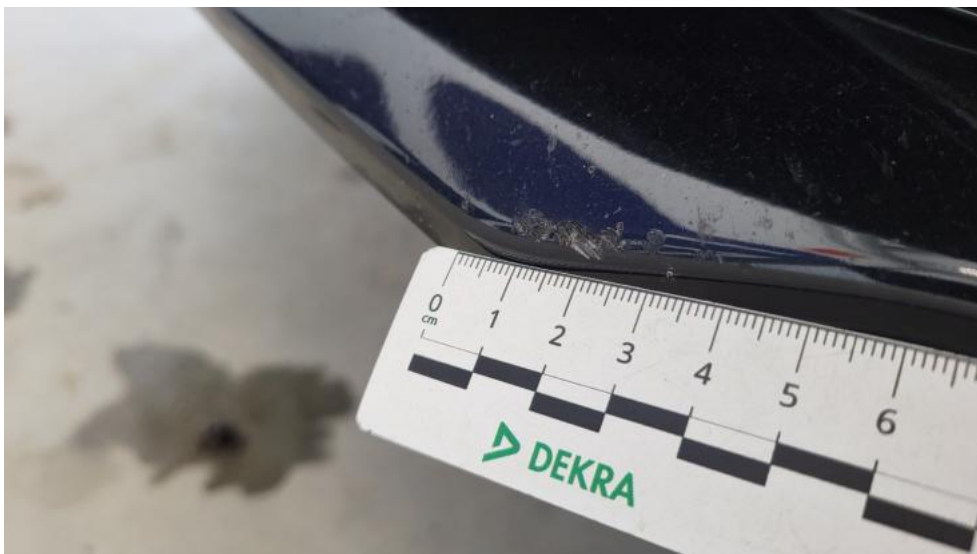
**Fot. 56.**

Zderzak przedni cz dolna - Rysa/odprysk 1

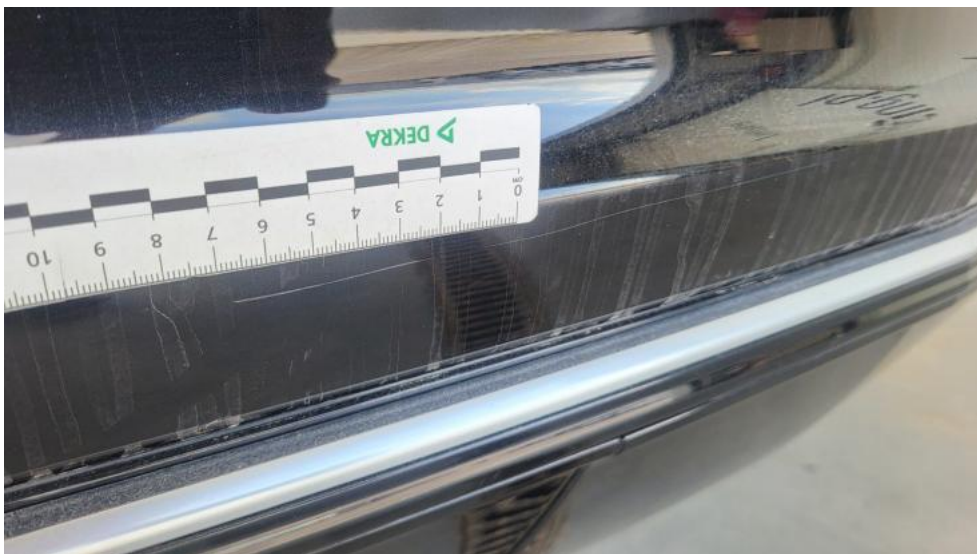
**Fot. 74.**

Zderzak tylny - Rysa/odprysk 2

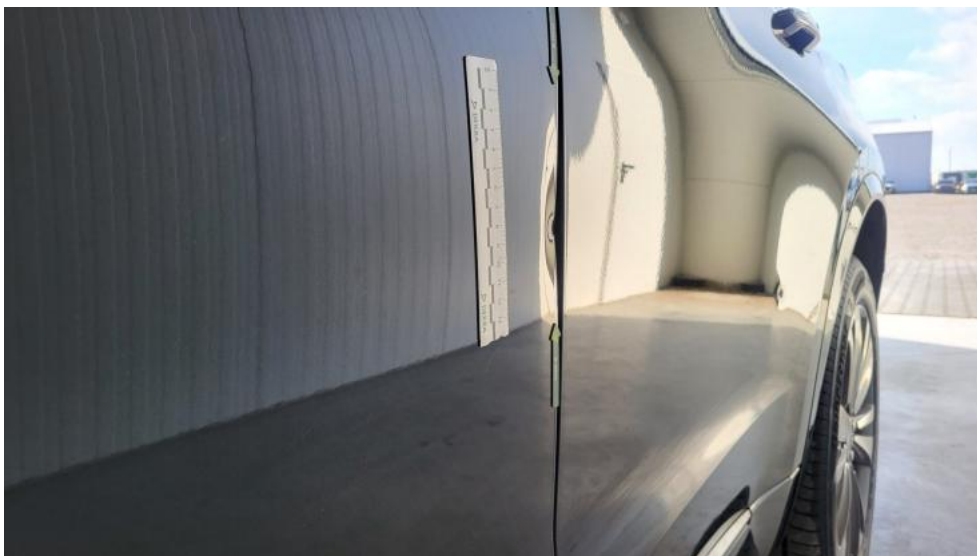
**Fot. 84.**

Drzwi przed L - Rysa/odprysk 1

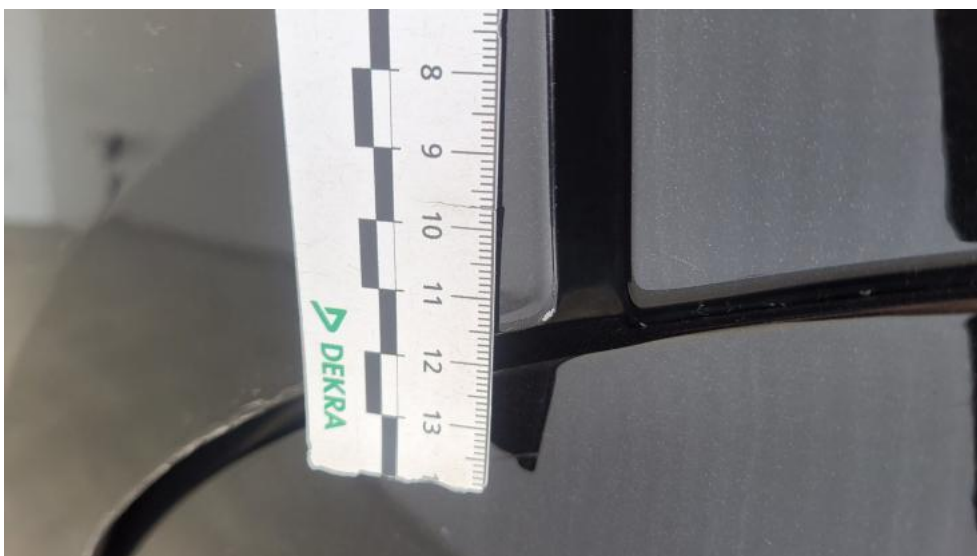
**Fot. 85.**

Drzwi przed L - Wgniecenie/odkształcenie 1

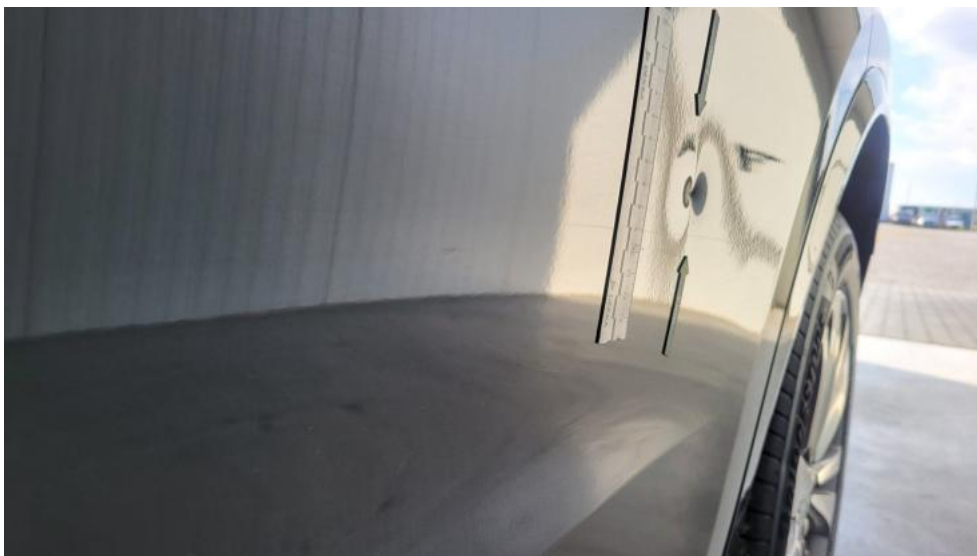
**Fot. 86.**

Drzwi tylne L - Rysa/odprysk 1

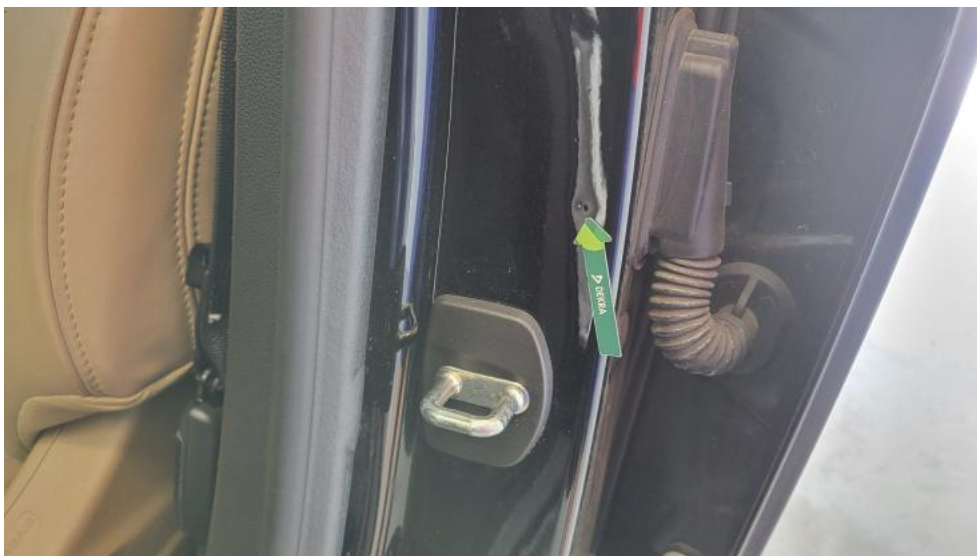
**Fot. 90.**  
Słupek przedni L - Wgniecenie/odkształcenie 1

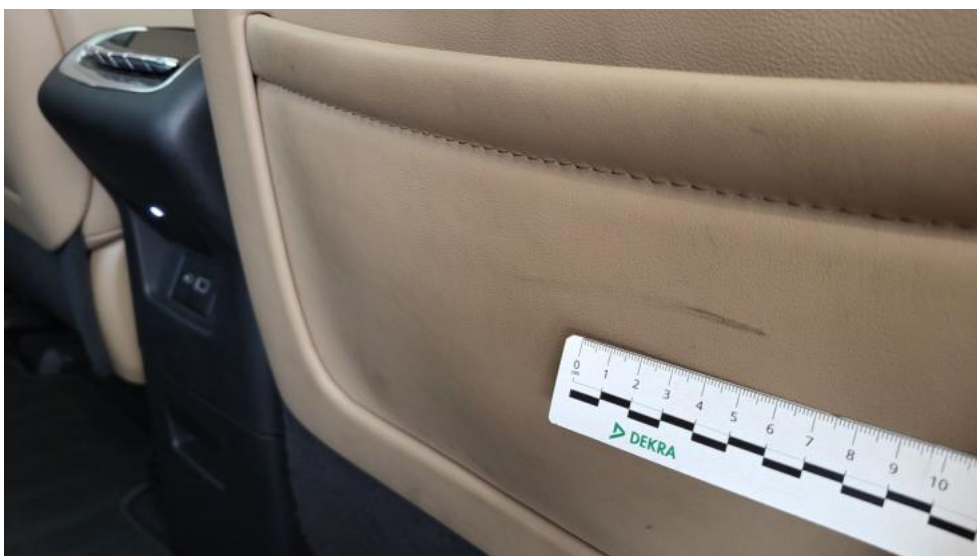
**Fot. 95.**  
Fotel prz. lew. - Inne 1
