DEKRA's commission No. : PKOL(W)/LODZ/56207/26/06/18  
commission/ damage No. : 25/000517  
Date of commission: 18-06-2026

| Model | Passat Alltrack [B8] 19-24 |
| Registration /record No. | DX42003 |
| VIN / serial number | WVWZZZ3CZME133746 |

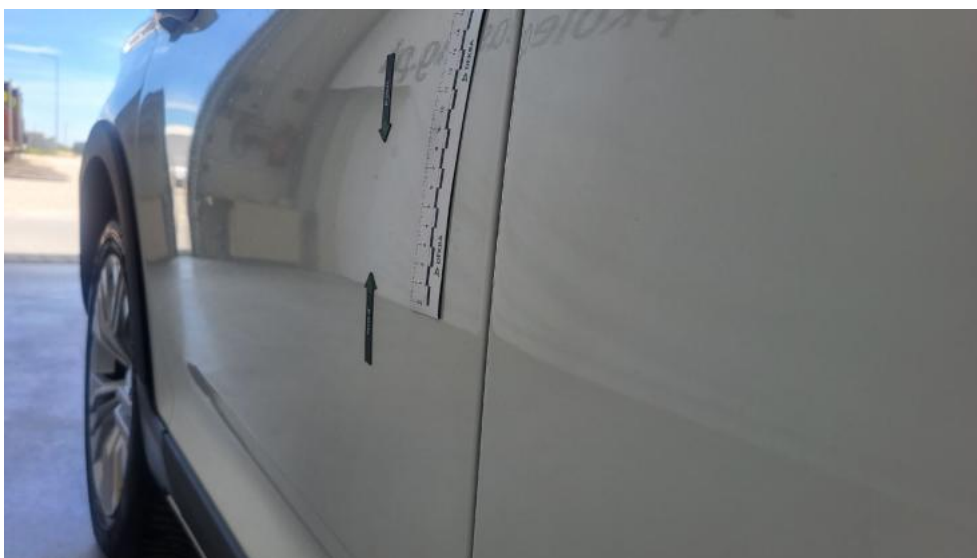
**Photo 50.**

Drzwi przednie P - zdjęcie poglądowe 1

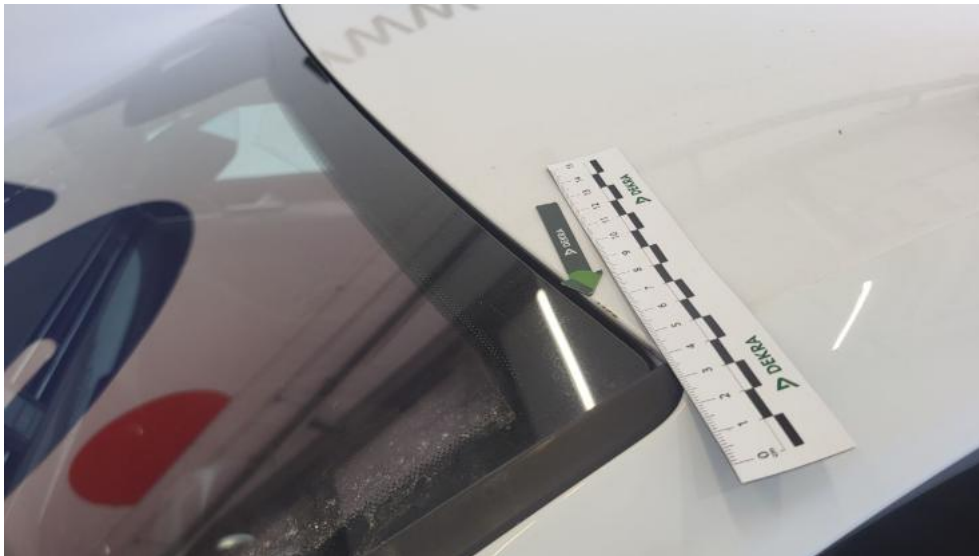
**Photo 57.**

Dach - zdjęcie poglądowe 1

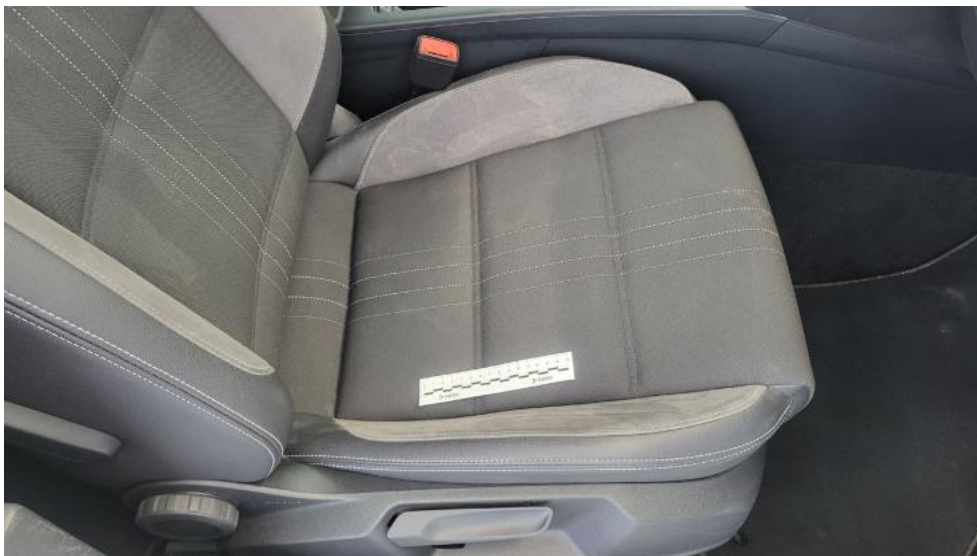
**Photo 69.**

Fotel prz. praw. - Inne 1

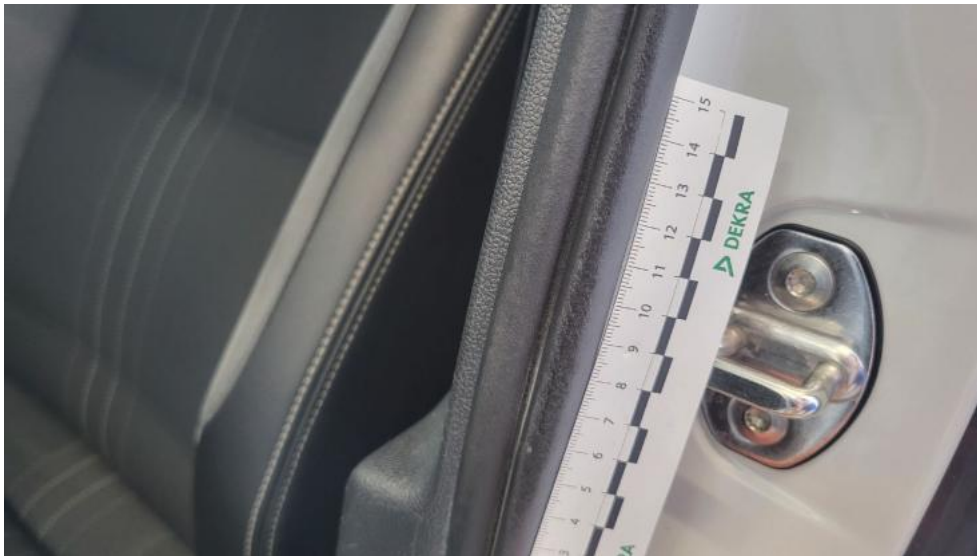
**Photo 71.**

Uszczelka drzwi przednich L - Rysa/odprysk 1

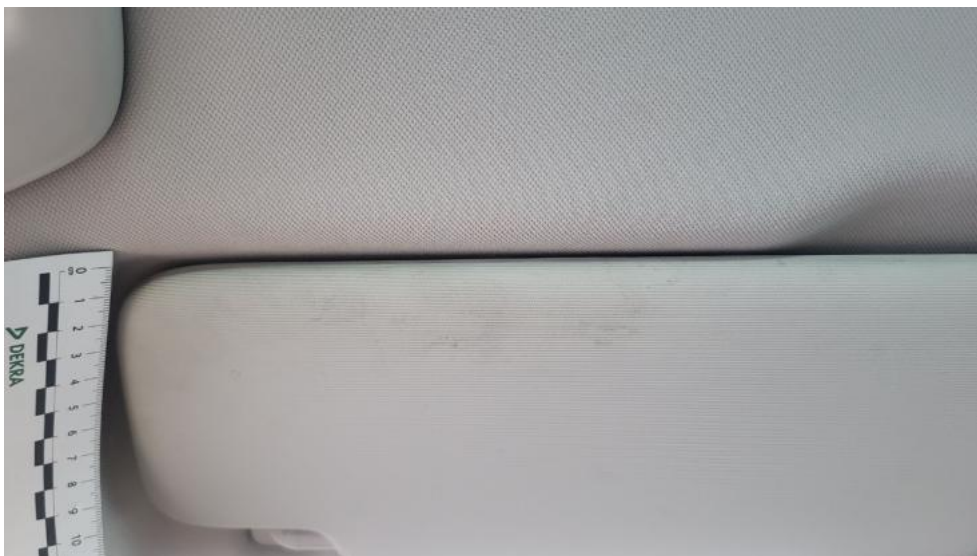
**Photo 72.**

Osłona p/słoneczna lewa - Inne 1
