Nr zlecenia DEKRA: PKOL(W)/LODZ/55150/25/07/28  
Nr zlecenia/szkody: 22/032797  
Data zlecenia: 28-07-2025

| Producent | HYUNDAI |
| Typ/wersja | Ioniq 5 73kWh Executive 4WD |
| Nr rejestracyjny | WU7171N |

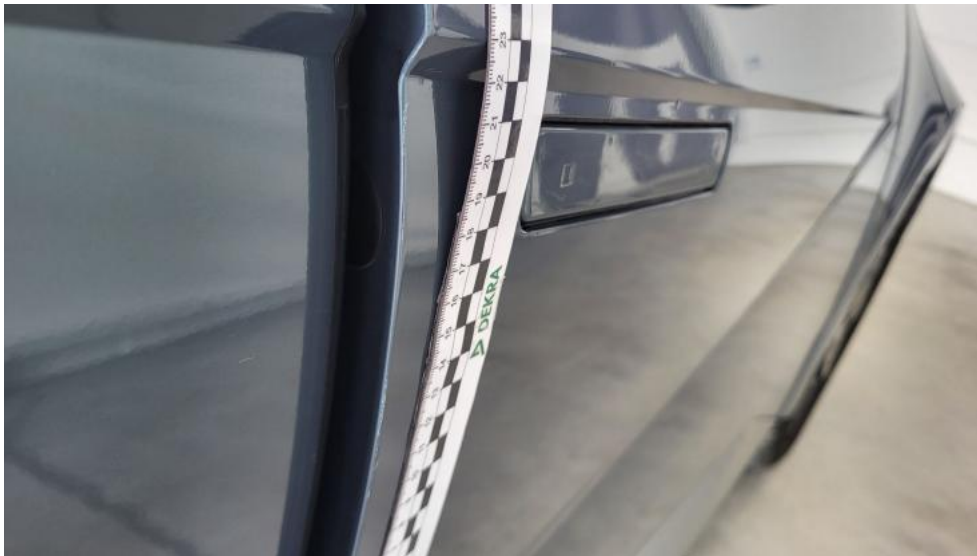
**Fot. 53.**

Drzwi przednie P - Rysa/odprysk 1

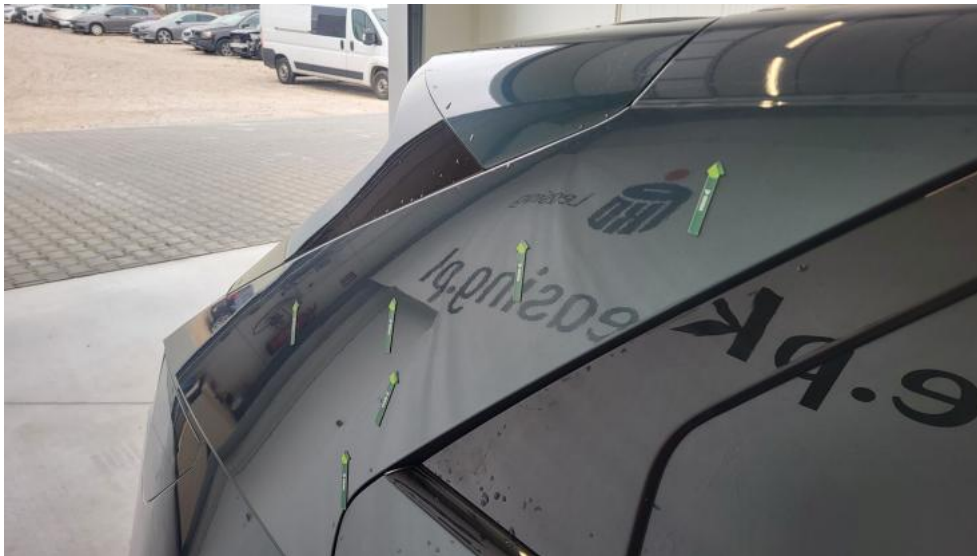
**Fot. 61.**

Ścianka boczna tył P - Wgniecenie/odkształcenie 2

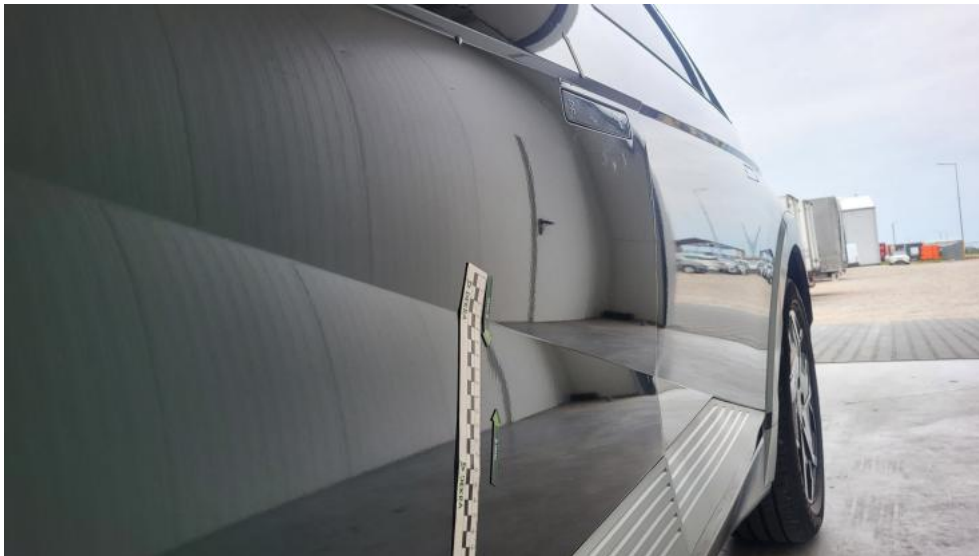
**Fot. 71.**

Drzwi przed L - Wgniecenie/odkształcenie 1

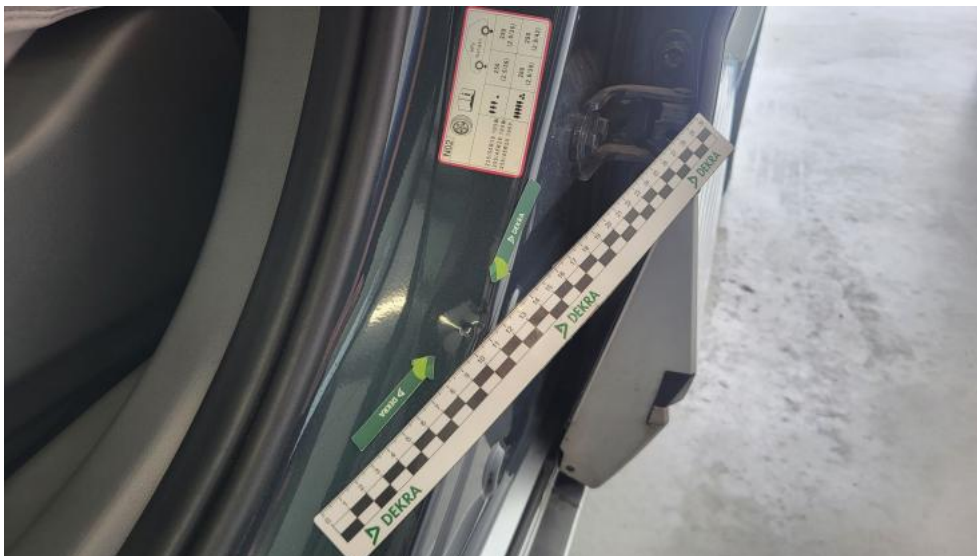
**Fot. 77.**

Słupek środkowy L - Wgniecenie/odkształcenie 1

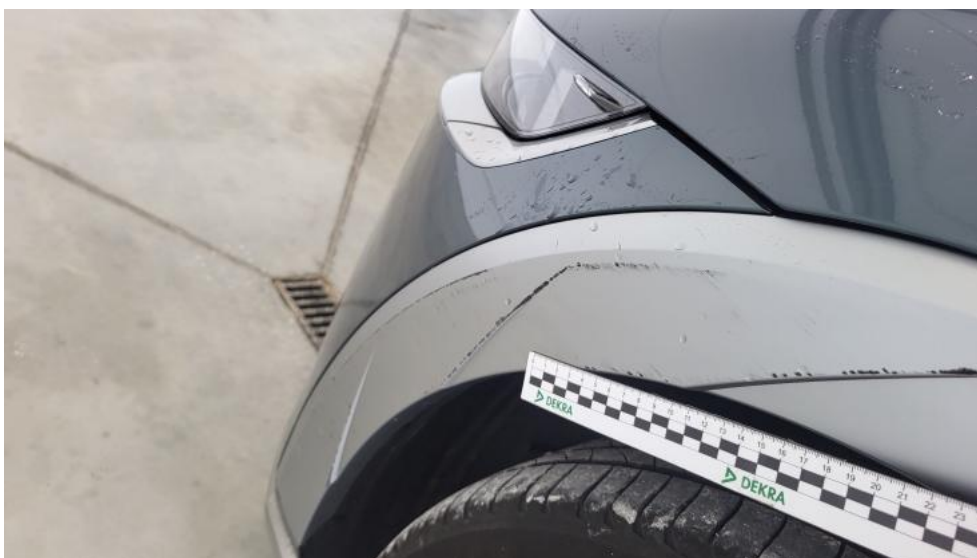
**Fot. 78.**

Listwa błotnika przedniego L - Rysa/odprysk 1

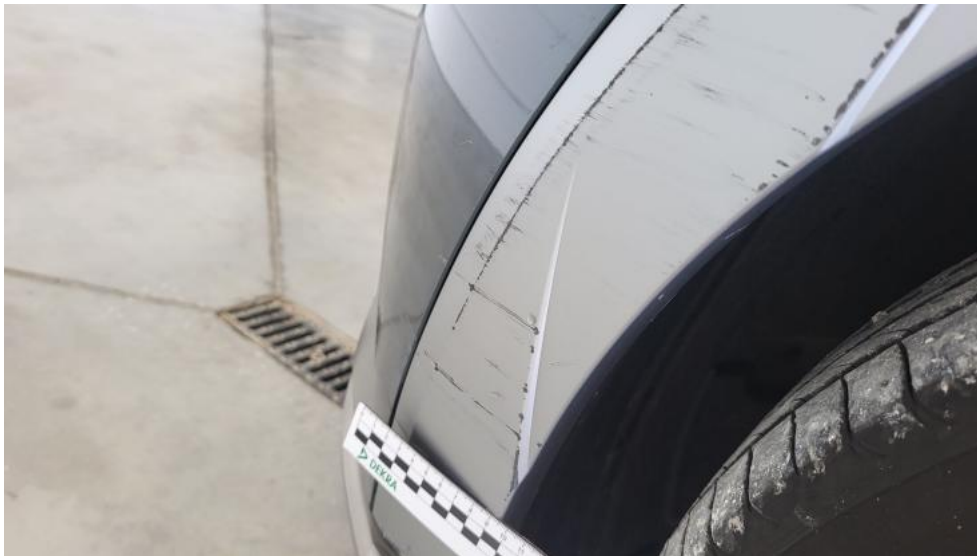
**Fot. 79.**

Listwa błotnika przedniego L - Rysa/odprysk 2

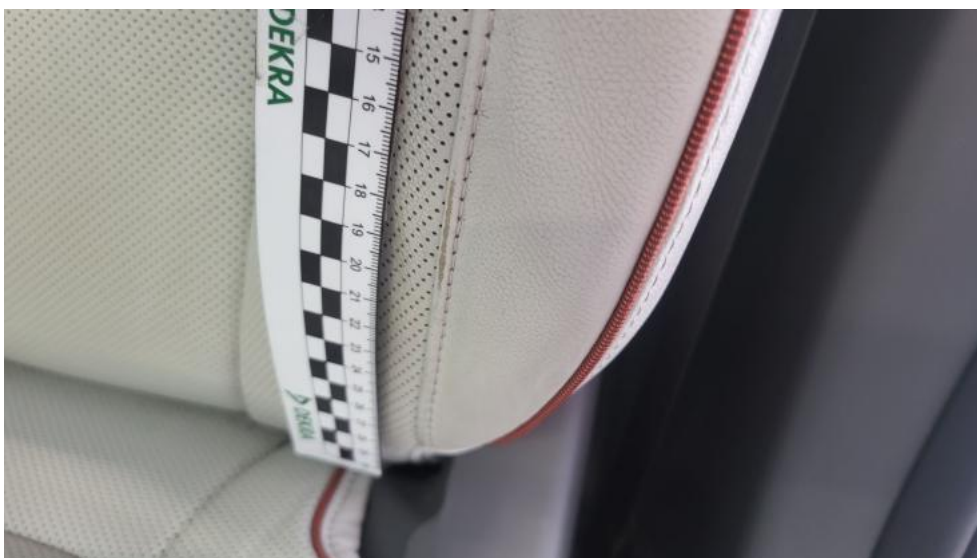
**Fot. 80.**

Fotel prz. lew. - Inne 1
