Nr zlecenia DEKRA: PKOL(W)/LODZ/91441/24/11/27
Nr zlecenia/szkody:
Data zlecenia: 27-11-2024

Tomasz Kurek
PKO Leasing SA
Świętokrzyska 36
00-116 Warszawa

Dane pojazdu

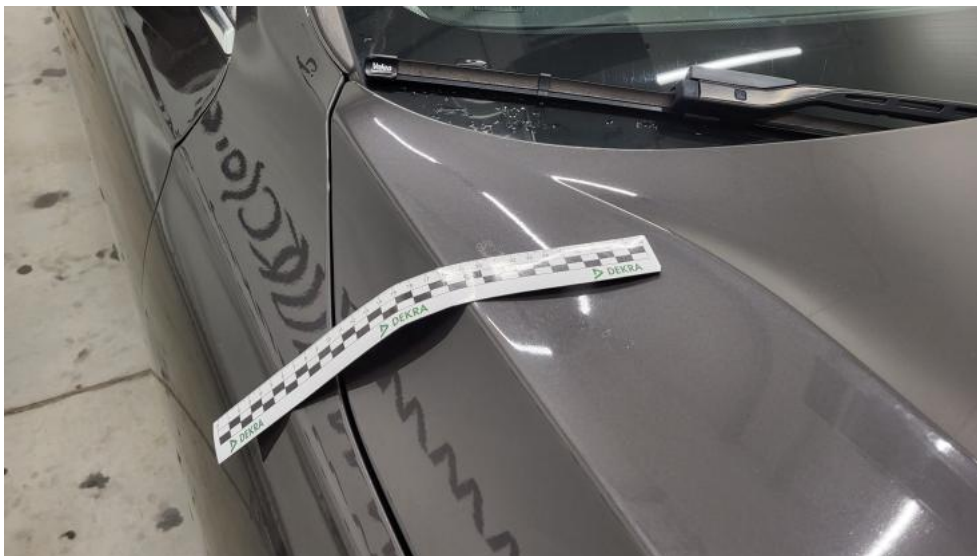
Fot. 51.
Pokrywa komory silnika - zdjęcie poglądowe 1

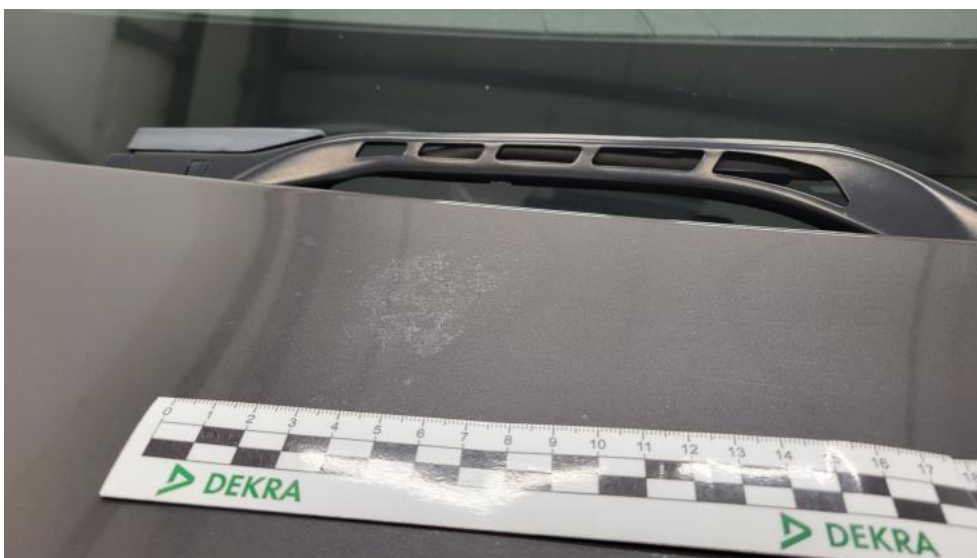
Fot. 54.
Pokrywa komory silnika() - Inne 3

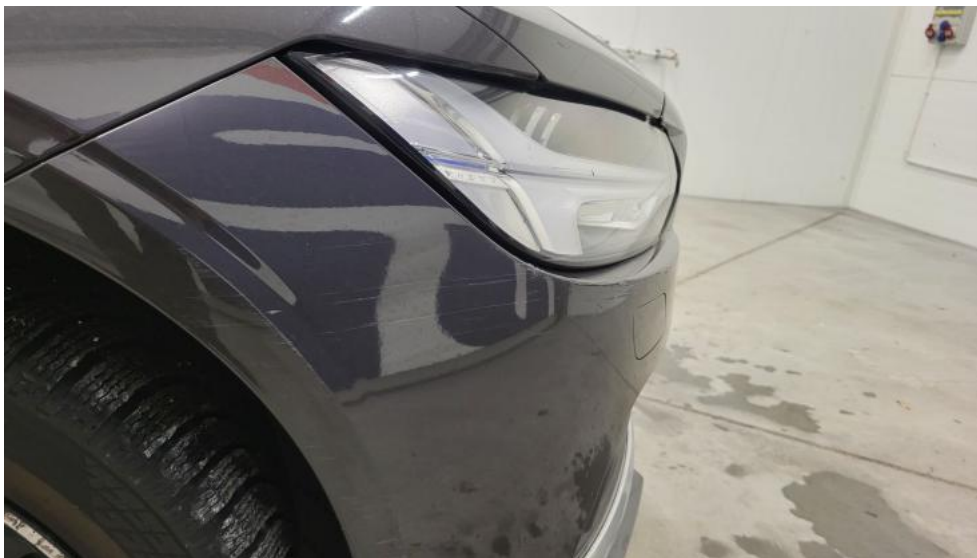
Fot. 57.
Zderzak - zdjęcie poglądowe 1

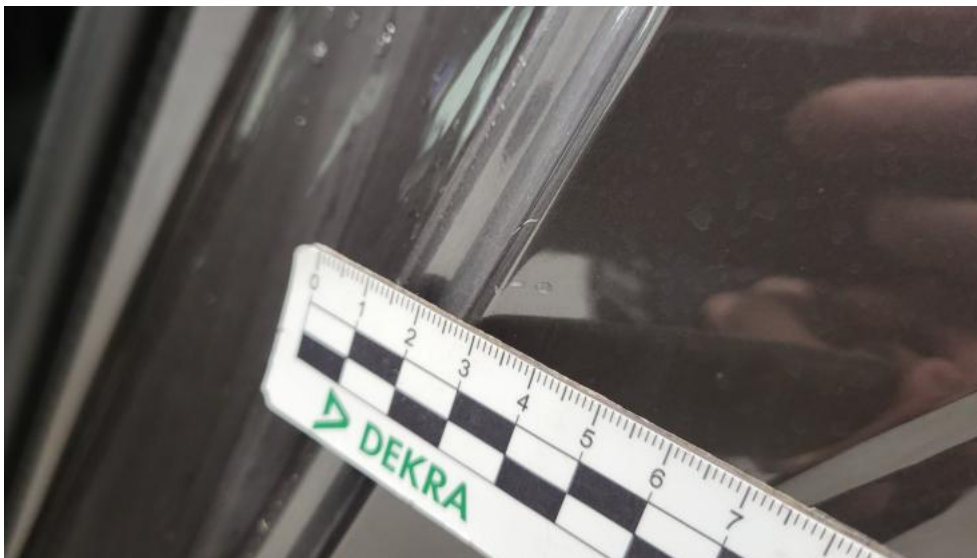
Fot. 81.
Błotnik tylny L / Ściana boczna L - Rysa/odprysk 1

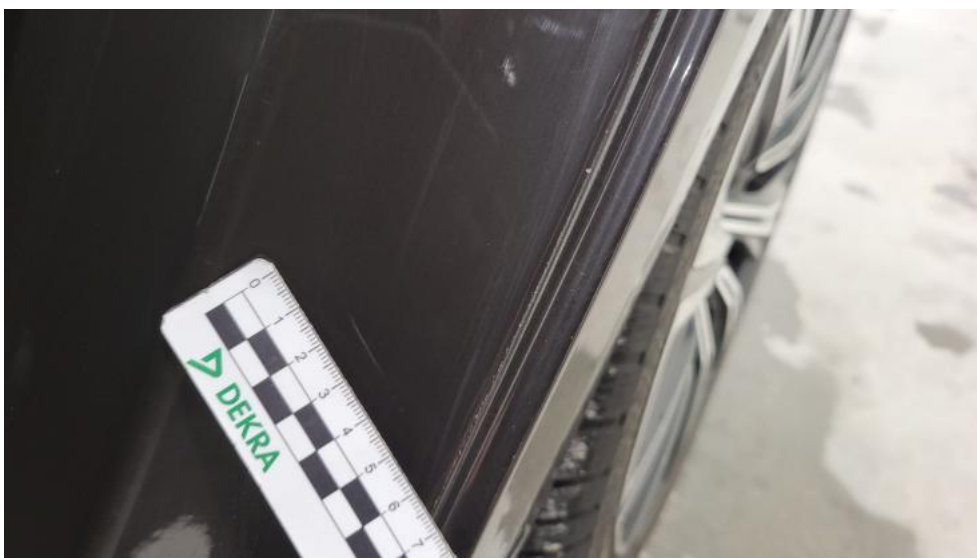
Fot. 82.
Błotnik tylny L / Ściana boczna L - Rysa/odprysk 2

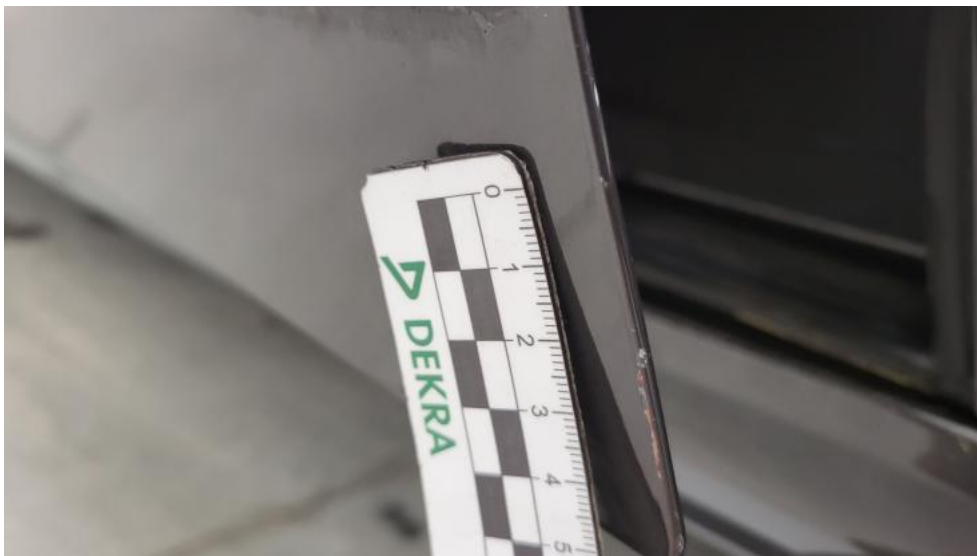
Fot. 87.

Drzwi przed L() - Rysa/odprysk 3

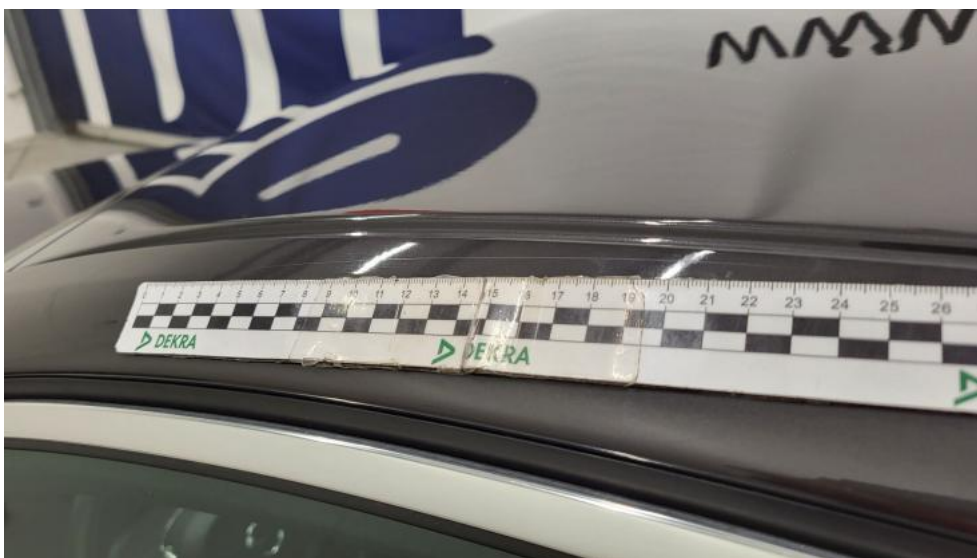
Fot. 88.

Słupek przedni L - Rysa/odprysk 1

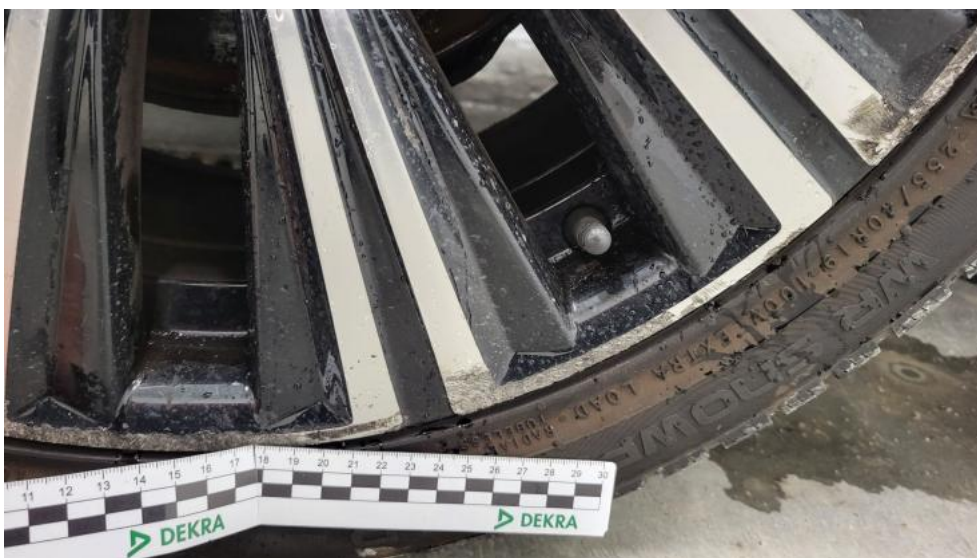
Fot. 90.
Felga Aluminiowa przednia L - Rysa/odprysk 2
