Nr zlecenia DEKRA: PKOL(W)/LODZ/17852/25/03/11
Nr zlecenia/szkody: 22/032368
Data zlecenia: 11-03-2025

Grupa obiektów (Eurotax)	samochody osobowe
Kod EC (Eurotax)	0138626
Producent	OPEL
Model	Corsa F Hatchback 19-23
Typ/wersja	Corsa 1.2 Edition S&S
Rodzaj nadwozia	hatchback
Liczba drzwi/liczba miejsc	5/5
Masa własna [kg]	1024
Dopuszczalna masa całkowita [kg]	1550
Rozstaw osi 1/2	2538
Rodzaj silnika	z zapłonem iskrowym
Układ oczyszczana spalin	GPF
Pojemność silnika [ccm]	1199
Moc silnika [KM/kW]	75/55
Skrzynia biegów	manualna 5-biegowa
Nr rejestracyjny	EL6GF93
VIN	VXKUPHMHDN4355645
Data 1. rejestracji	29-09-2022
Data nast. bad. techn.	29-09-2025
Rok produkcji	2022 (rok produkcji został zweryfikowany z zewnętrzną bazą danych)
Stan licznika [km]	61 320 (odczytany)
Kolor nadwozia/rodzaj powłoki	biały/UNI

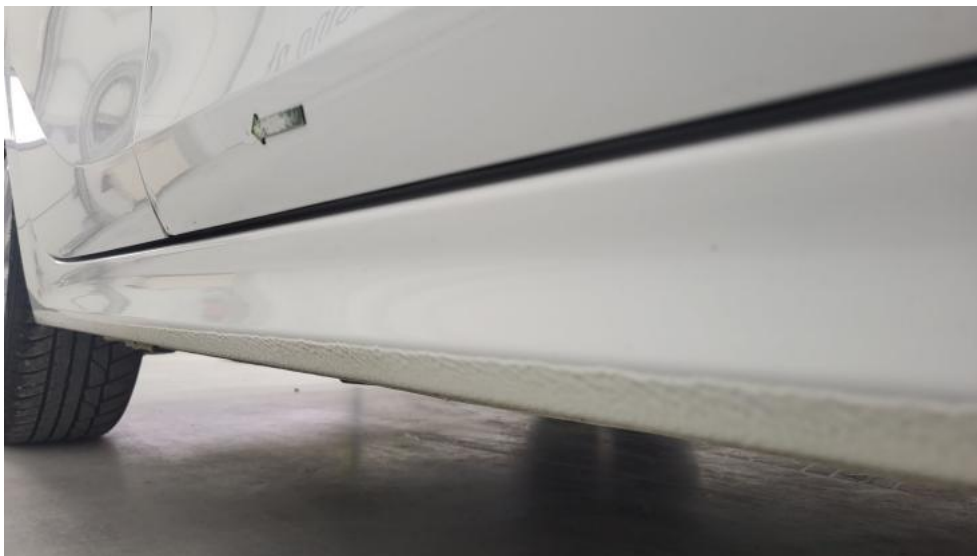
Fot. 49.
Drzwi przednie P - Wgniecenie/odkształcenie 1

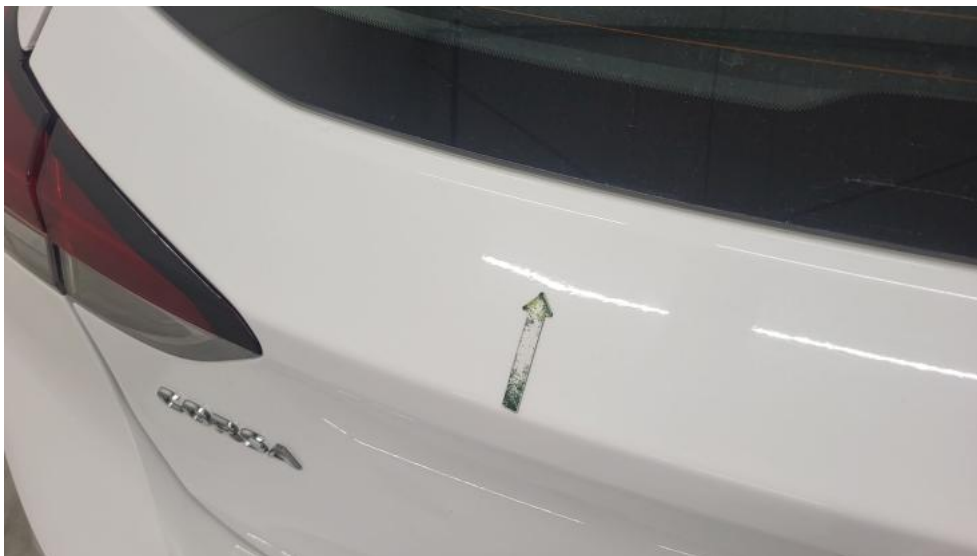
Fot. 57.
Pokrywy bagażnika - Wgniecenie/odkształcenie 1
