DEKRA's commission No. : PKOL(W)/LODZ/86553/24/11/08
 commission/ damage No. : PS/E/2341/2016/02/0523
 Date of commission: 08-11-2024

Vehicle data

Group of objects (Eurotax)	cars
EC code (Eurotax)	0113827
Manufacturer	SKODA
Model	Rapid Liftback 12-17
Type / version	Rapid 1.2 TSI Active
Body type	hatchback
Number of doors / seats	5/5
Curb weight [kg]	1110
Gross vehicle weight [kg]	1645
Wheelbase 1/2	2602
Engine type	spark ignition
Pollution reduction system	three-way catalytic converter
Engine capacity [ccm]	1197
Engine Power [hp/kW]	110/81
Gearbox	manual 6- gear
Registration /record No.	WP0863J
VIN / serial number	TMBAB6NH4G4014244
Date of first registration	29-02-2016
Date of next. tech. test	16-02-2025
Year of manufacture	2015 (year has been verified with the manufacturer's base)
Readout [km]	191 050 (read)
Body color / type of coating	black/double-layered, metallized

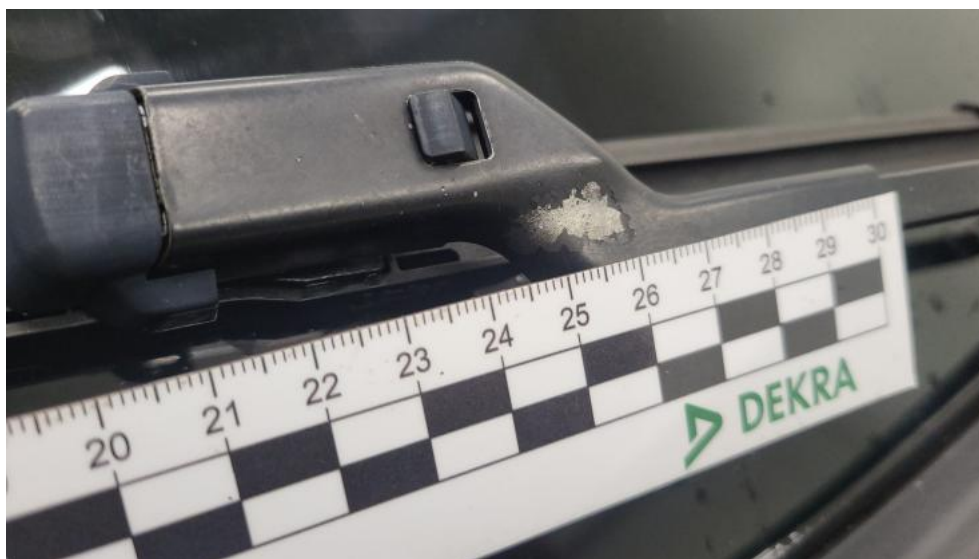
Photo 37.
Pióro wycieraczki szyby prz P - Inne 1

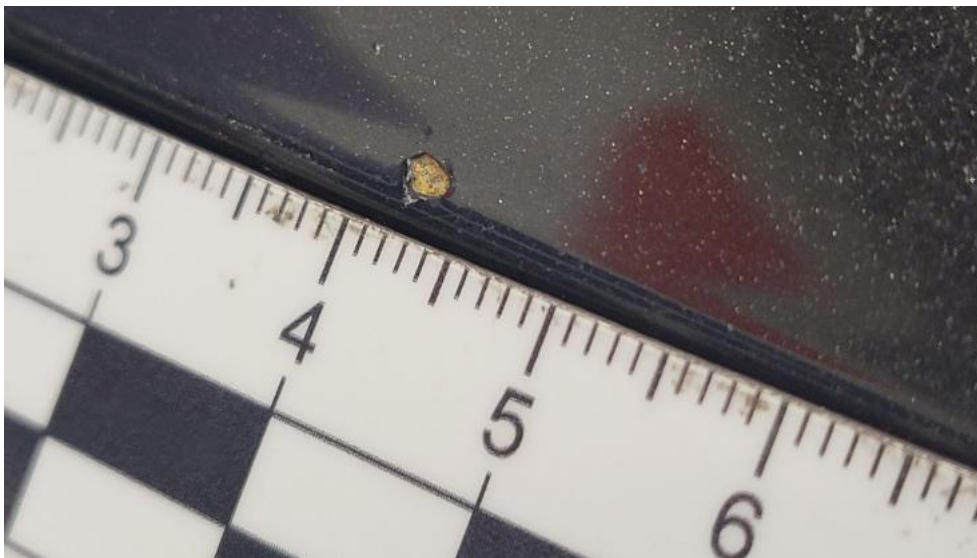
Photo 43.

Pokrywa komory silnika - Inne 1

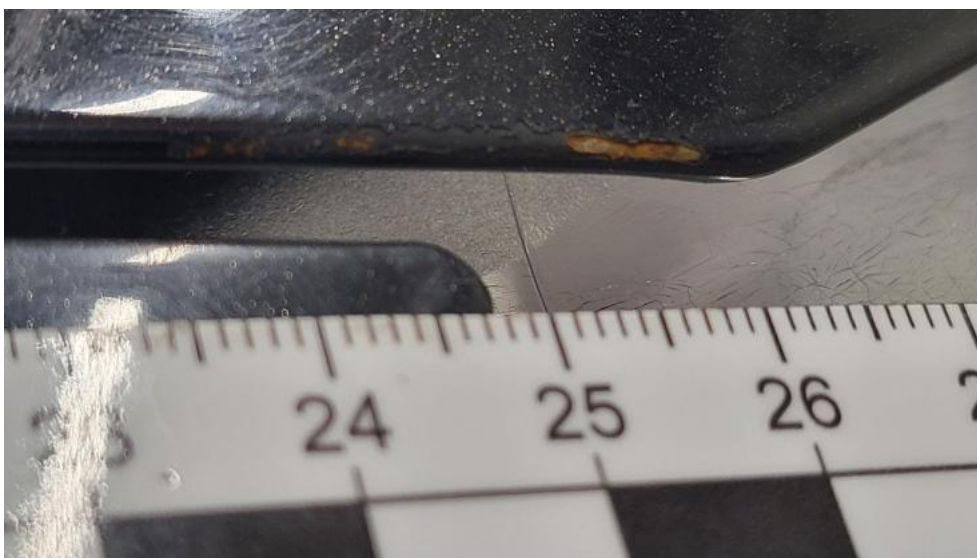
Photo 44.

Pokrywa komory silnika - Inne 2

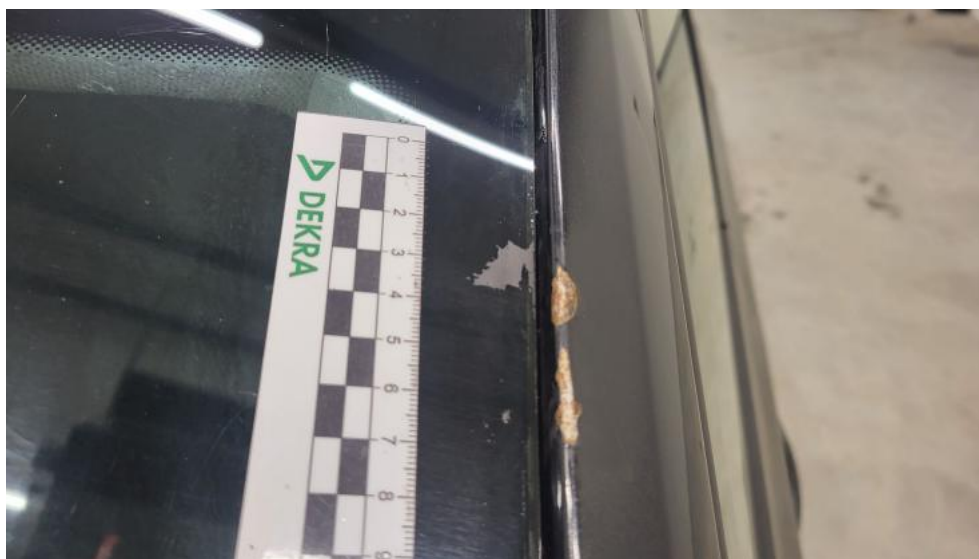
Photo 47.
Szyba czołowa - Inne 1

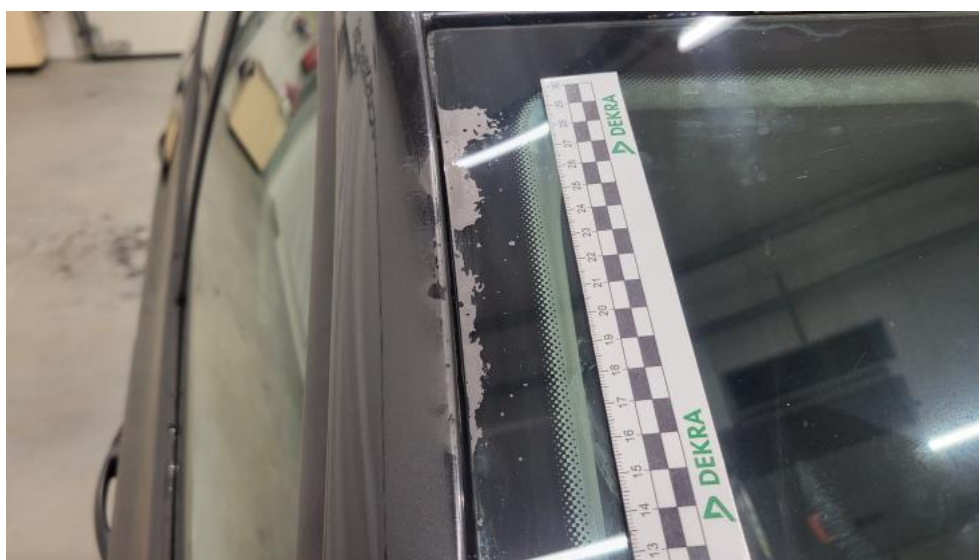
Photo 48.
Szyba czołowa - Inne 2

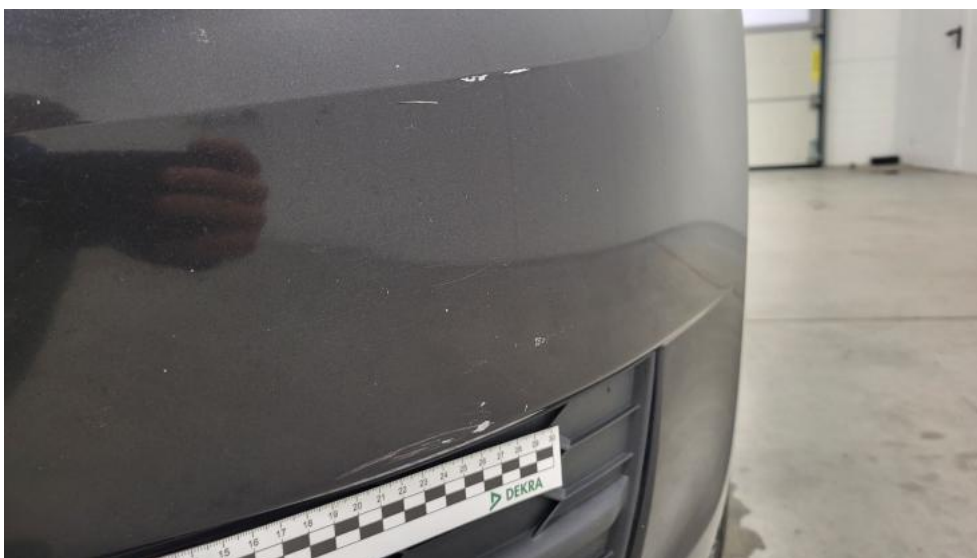
Photo 50.

Zderzak - Rysa/odprysk 1

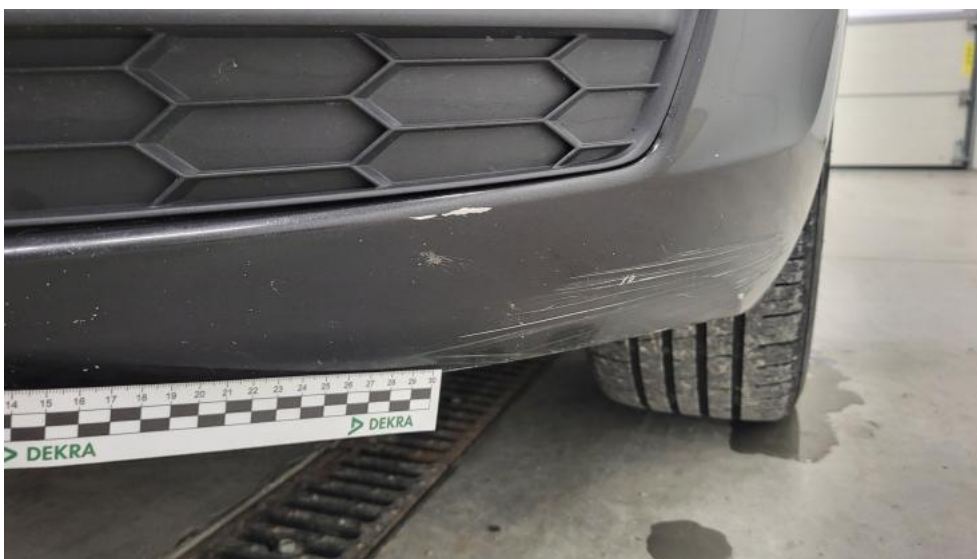
Photo 51.
Zderzak - Rysa/odprysk 2

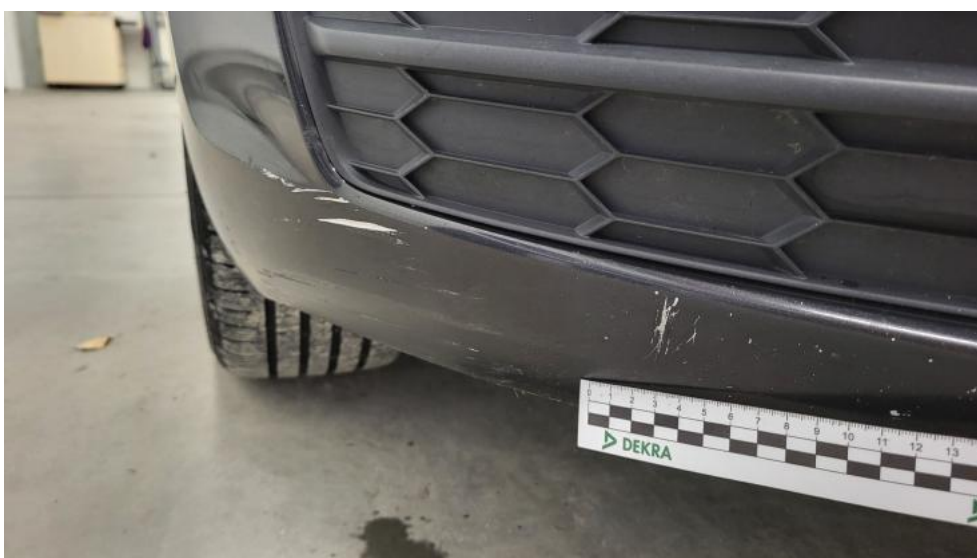
Photo 52.
Zderzak() - Rysa/odprysk 3

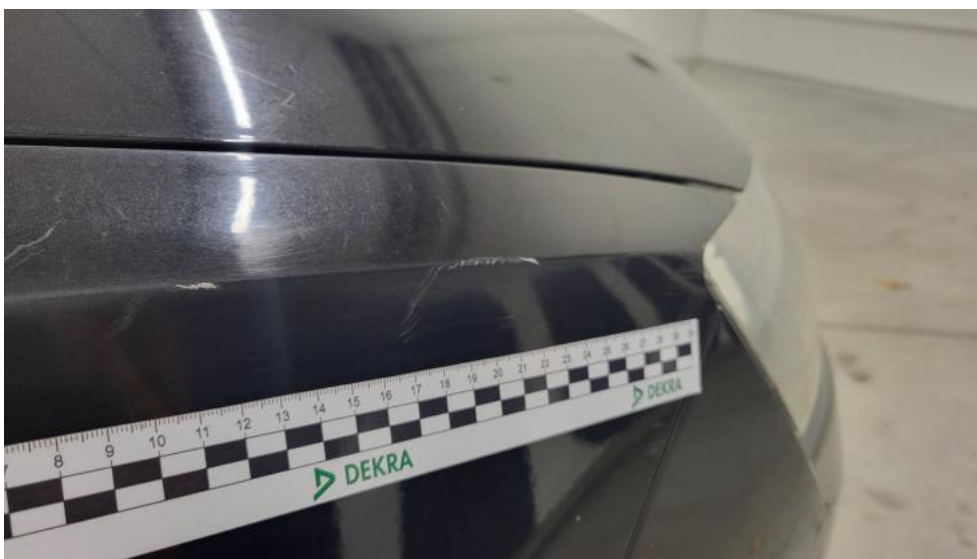
Photo 53.
Błotnik przedni P - Rysa/odprysk 1

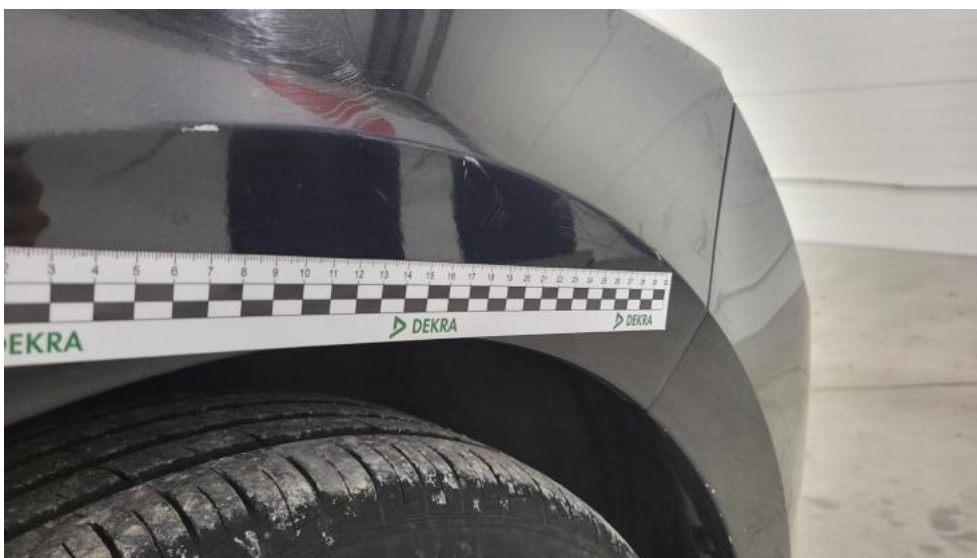
Photo 54.
Błotnik przedni P - Rysa/odprysk 2

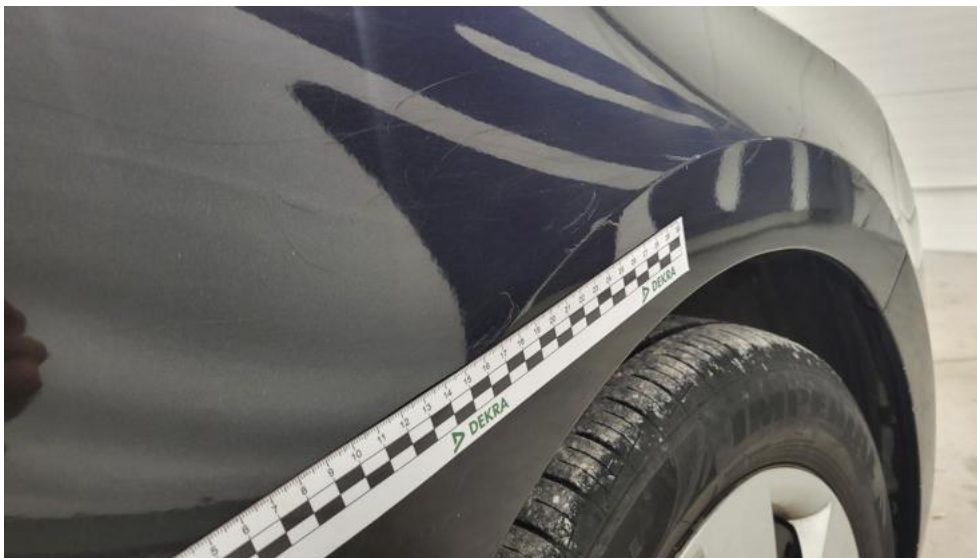
Photo 55.
Błotnik przedni P() - Rysa/odprysk 3

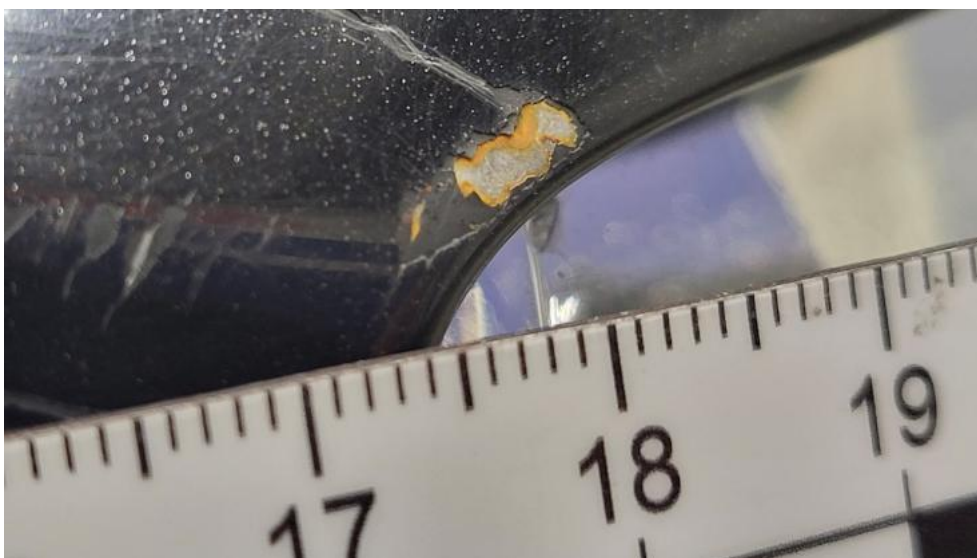
Photo 56.
Błotnik przedni P - Inne 1

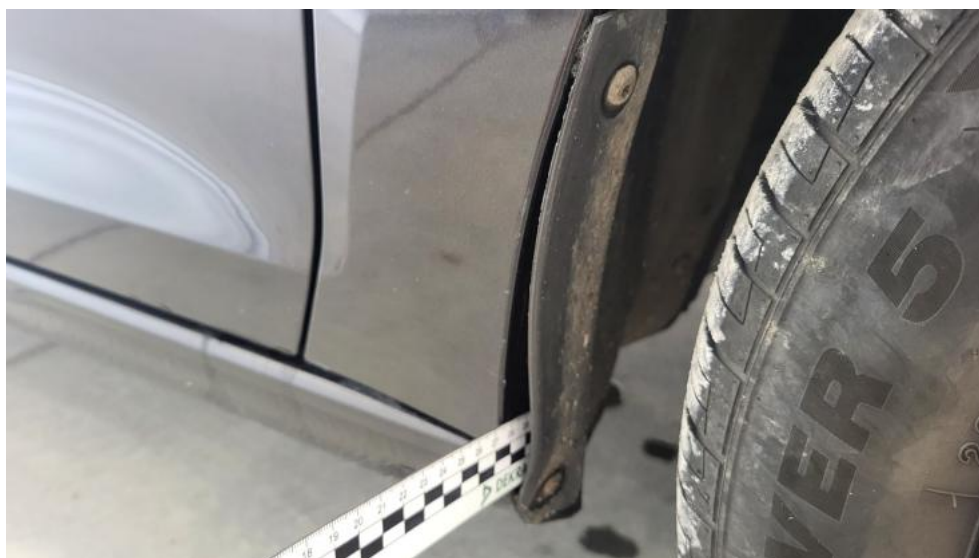
Photo 58.

Nadkole przednie P - Inne 1

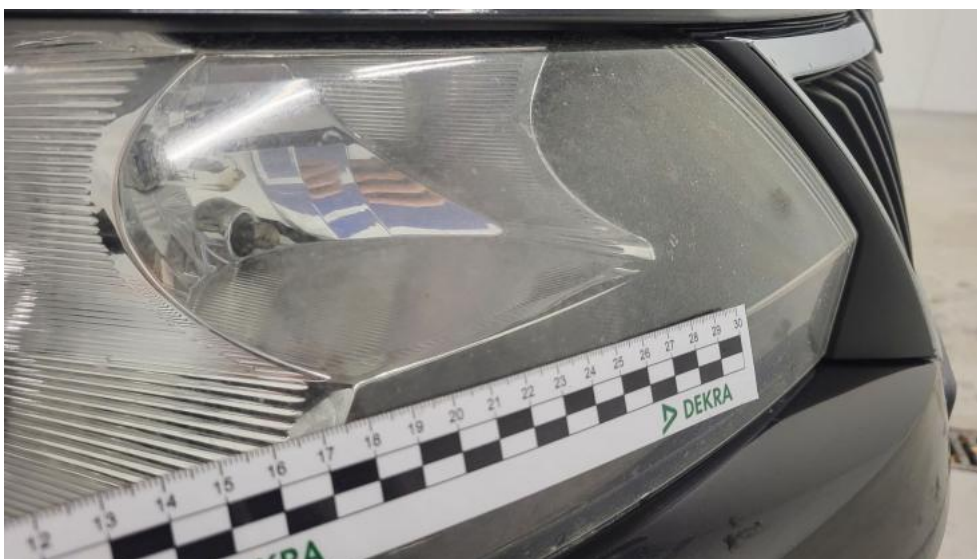
Photo 61.
Reflektor P - Inne 1

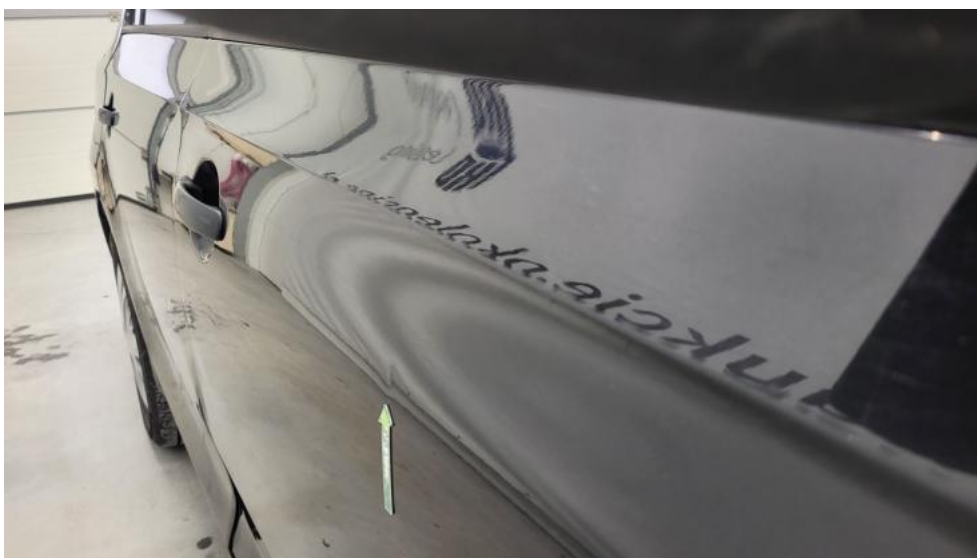
Photo 66.

Drzwi przednie P - Wgniecenie/odkształcenie 1

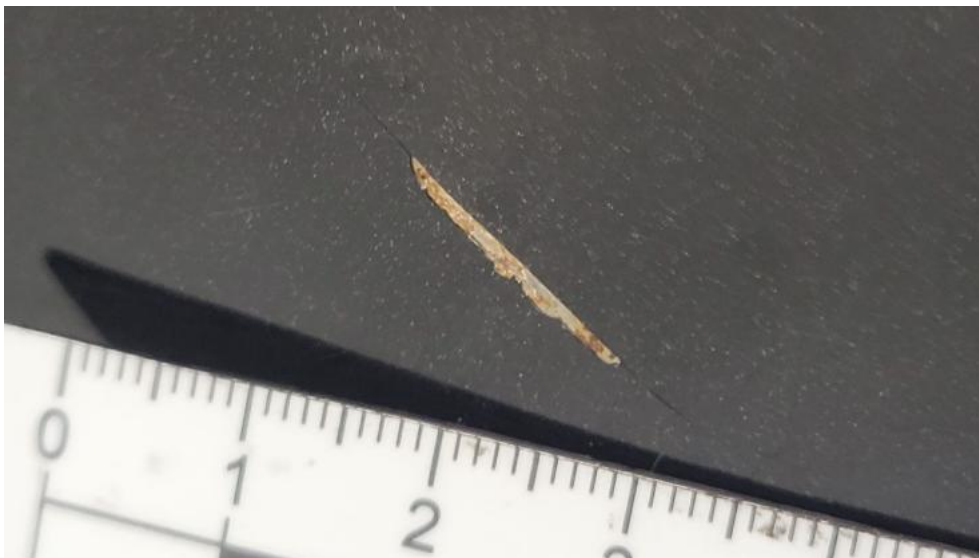
Photo 69.

Drzwi przednie P - Inne 1

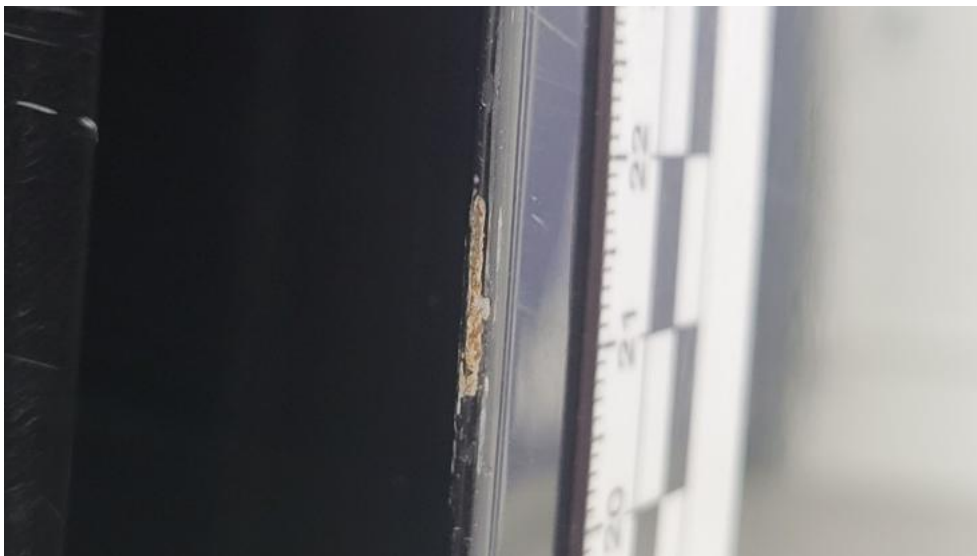
Photo 71.
Drzwi przednie P() - Inne 3

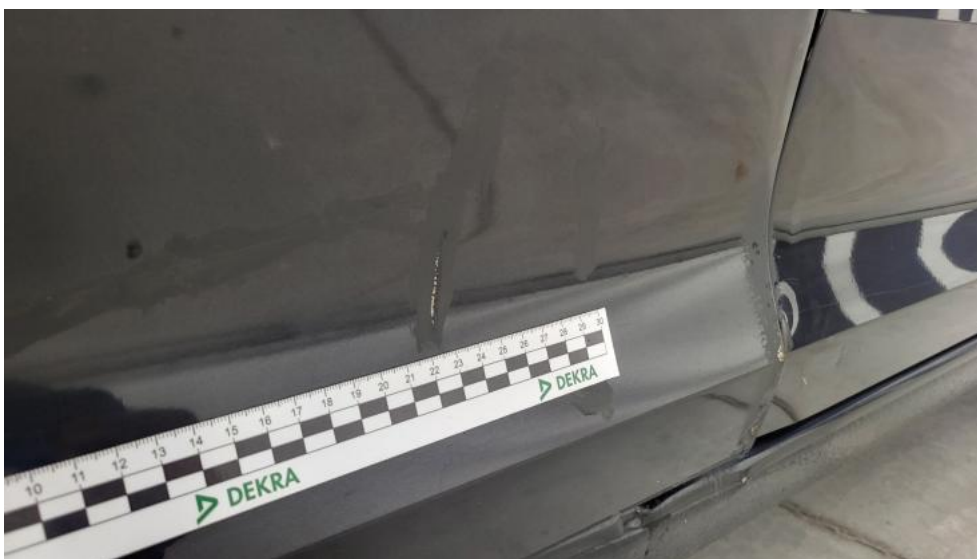
Photo 75.

Drzwi tylne P - Rysa/odprysk 2

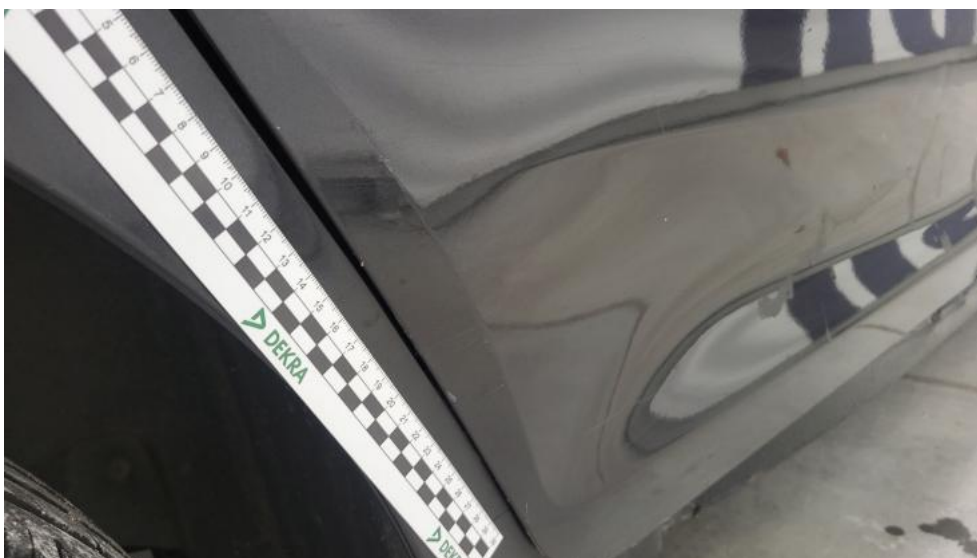
Photo 76.

Drzwi tylne P() - Rysa/odprysk 3

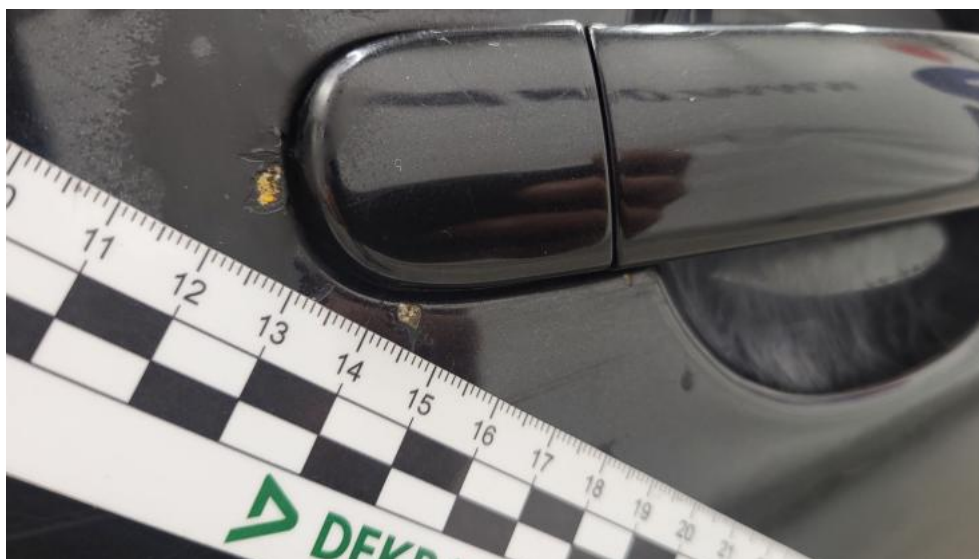
Photo 79.
Drzwi tylne P - Inne 1

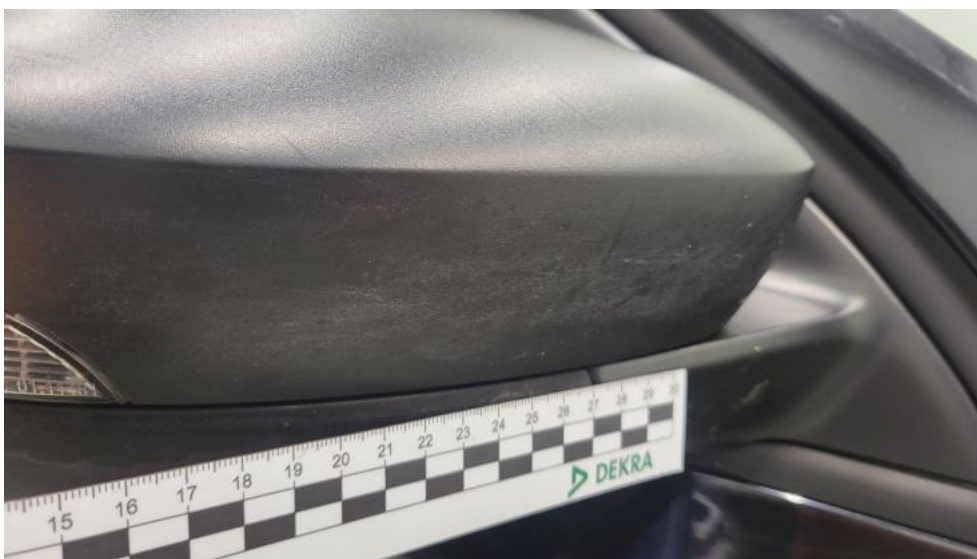
Photo 83.

Lusterko zew P - Rysa/odprysk 1

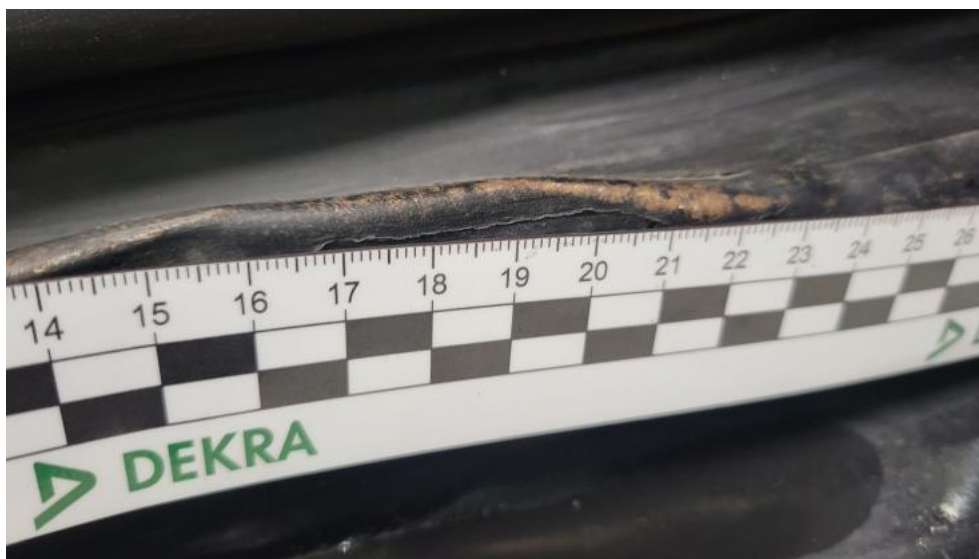
Photo 91.
Próg P - Inne 1

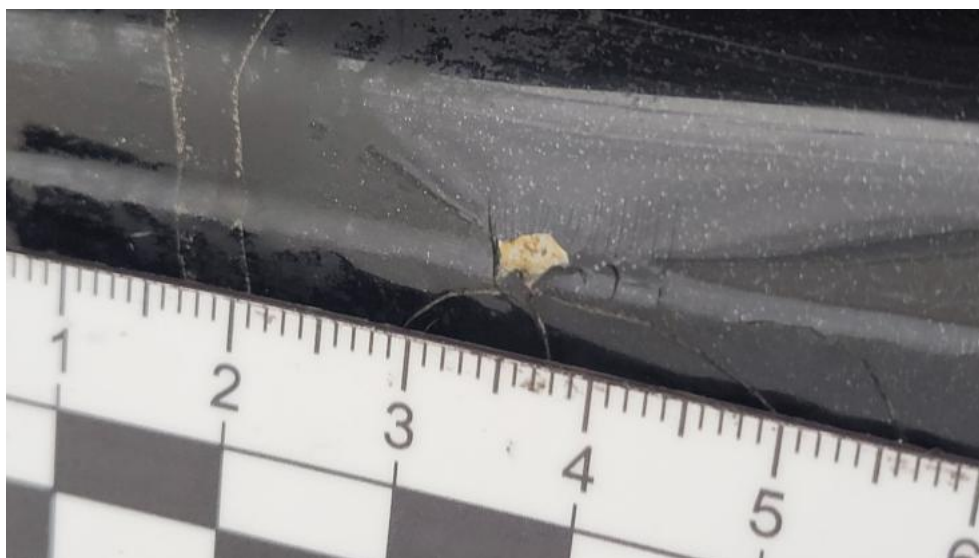
Photo 92.
Próg P - Inne 2

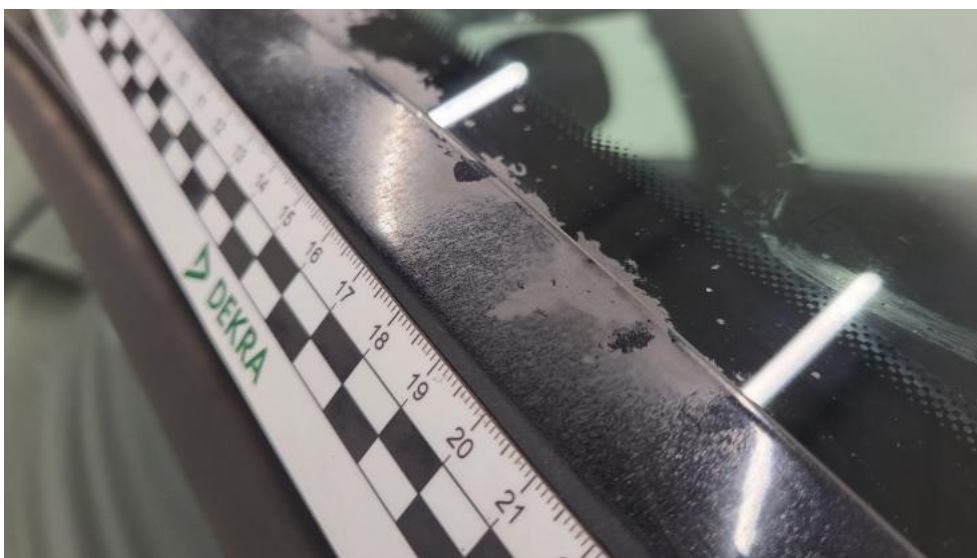
Photo 94.
Stupek przedni P - Inne 1

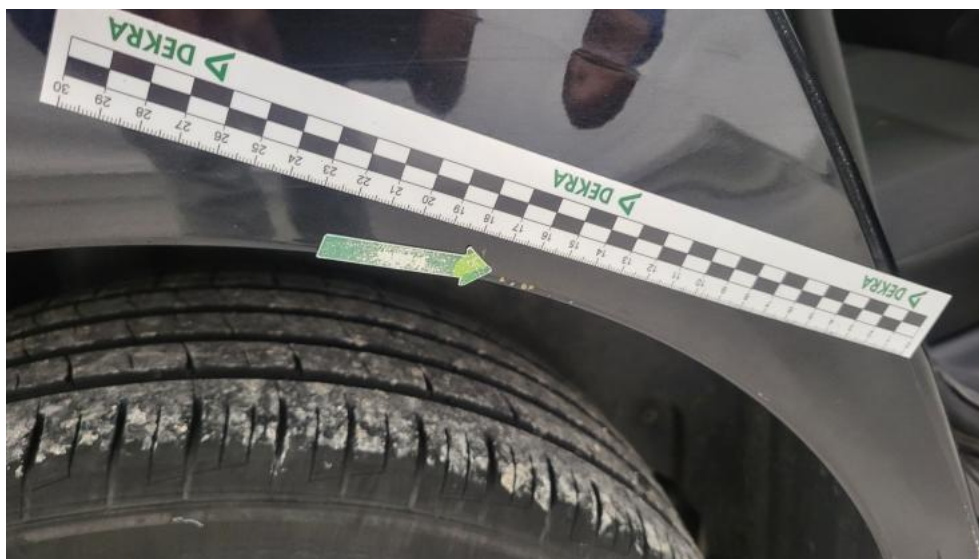
Photo 95.

Błotnik tylny P / Ściana boczna P - zdjęcie pogładowe 1

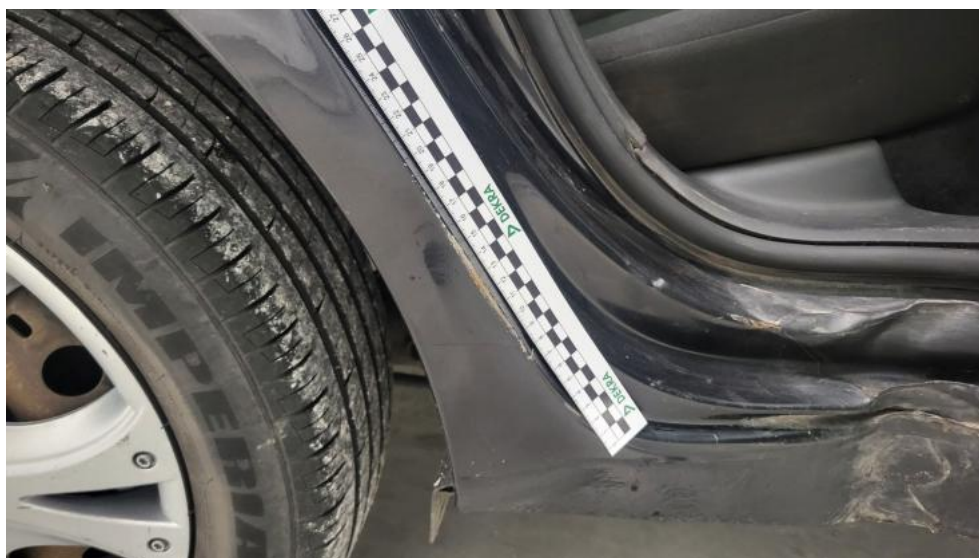
Photo 96.

Błotnik tylny P / Ściana boczna P - zdjęcie pogładowe 2

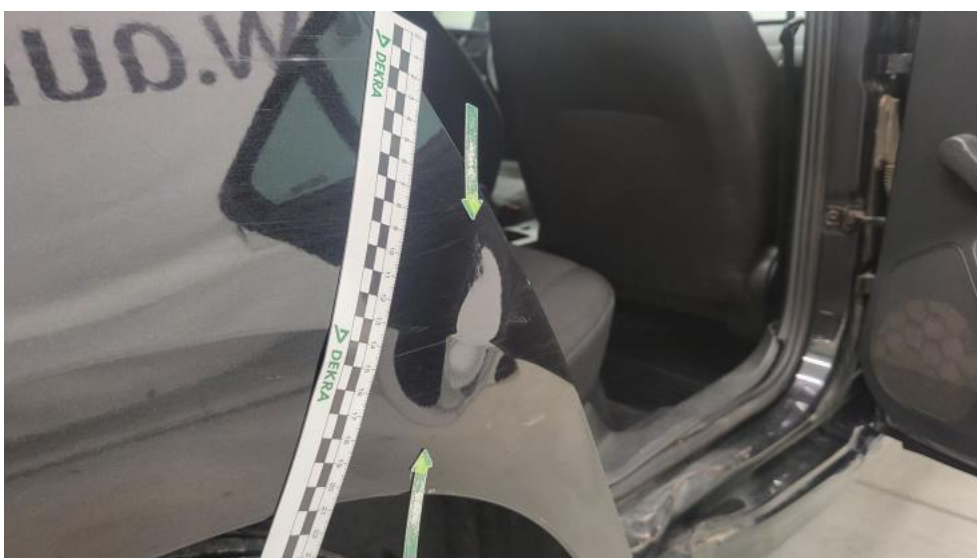
Photo 100.
Błotnik tylny P / Ściana boczna P - Wgniecenie/odkształcenie 1

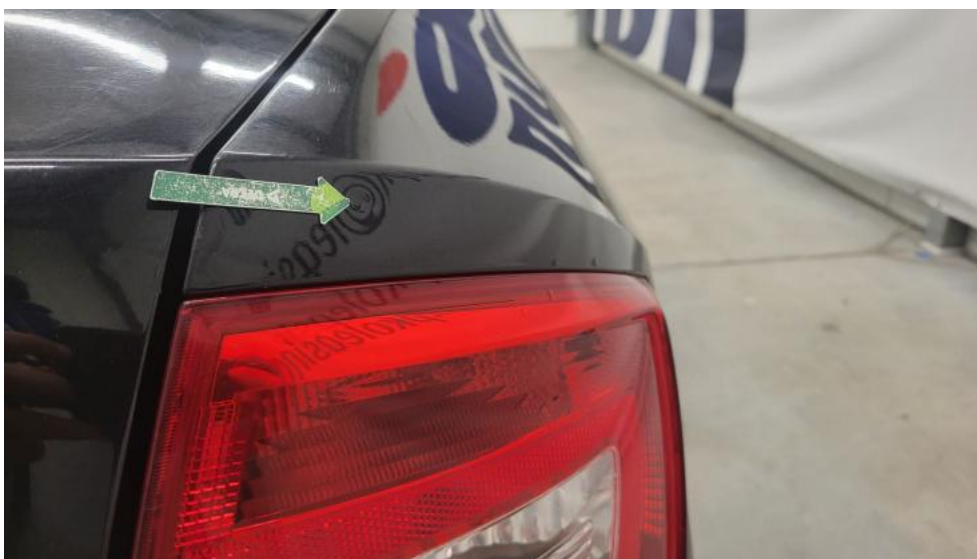
Photo 101.
Błotnik tylny P / Ściana boczna P - Wgniecenie/odkształcenie 2

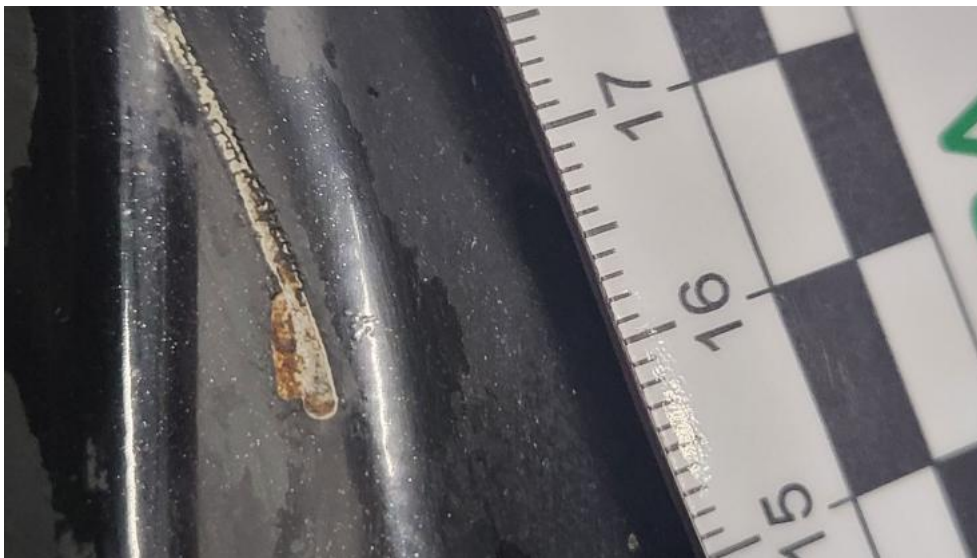
Photo 103.

Błotnik tylny P / Ściana boczna P - Inne 2

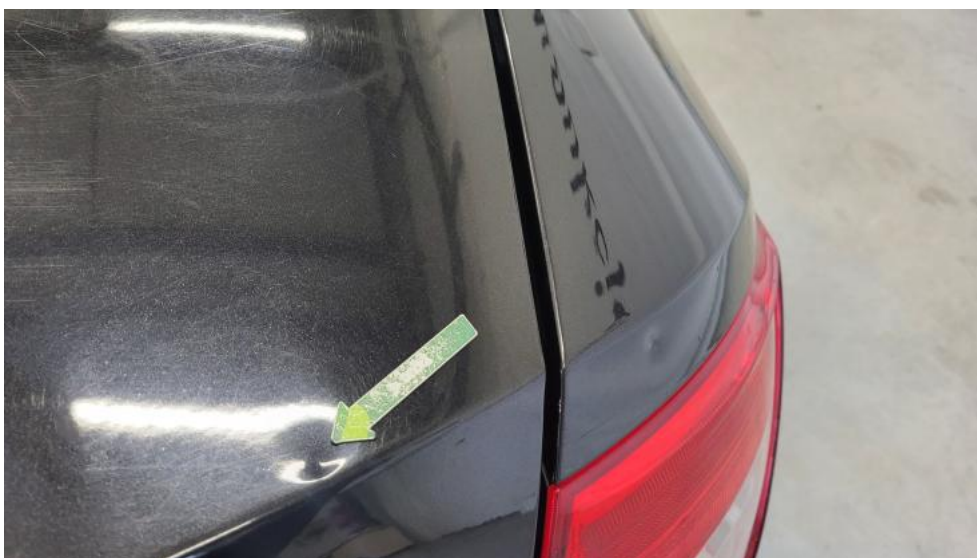
Photo 106.

Pokrywy bagażnika - zdjęcie poglądowe 2

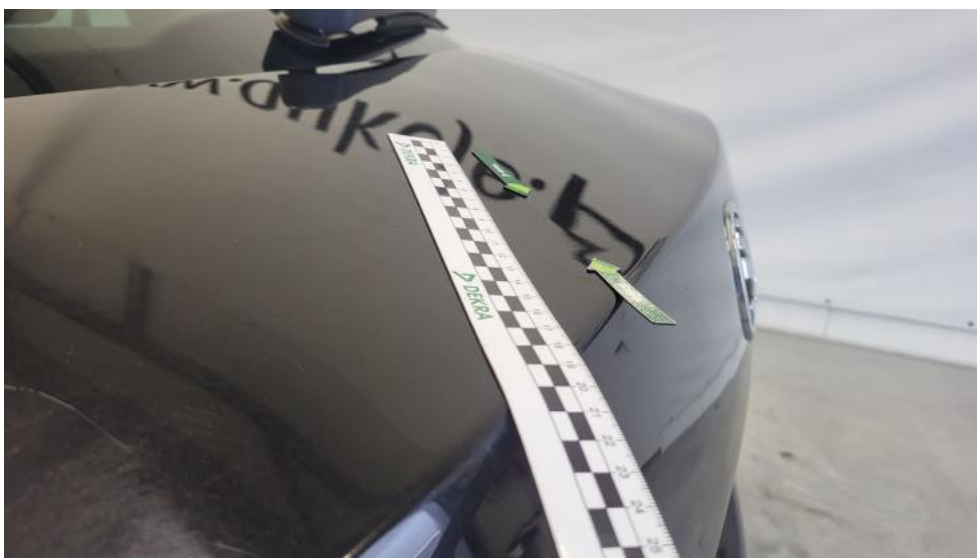
Photo 108.

Pokrywy bagażnika - Wgniecenie/odkształcenie 1

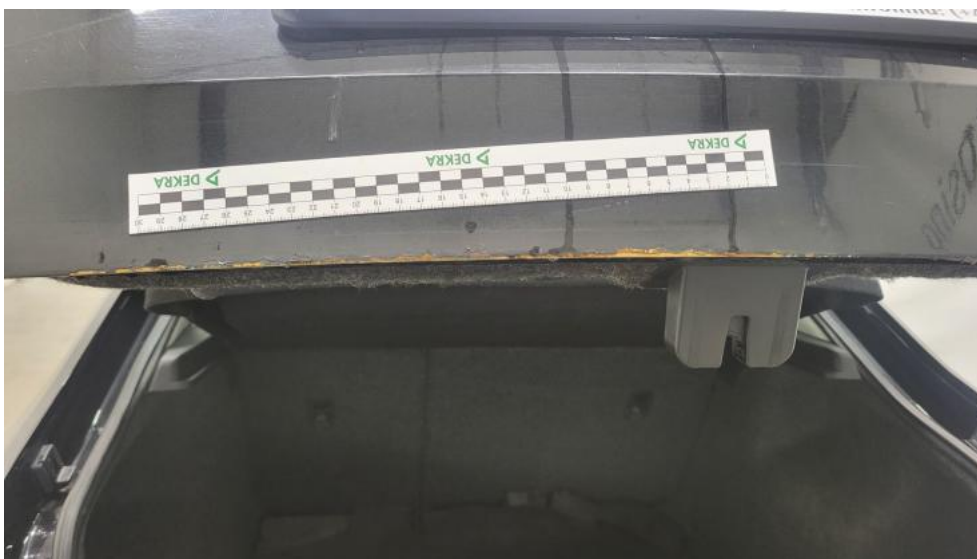
Photo 111.
Pokrywy bagażnika - Inne 1

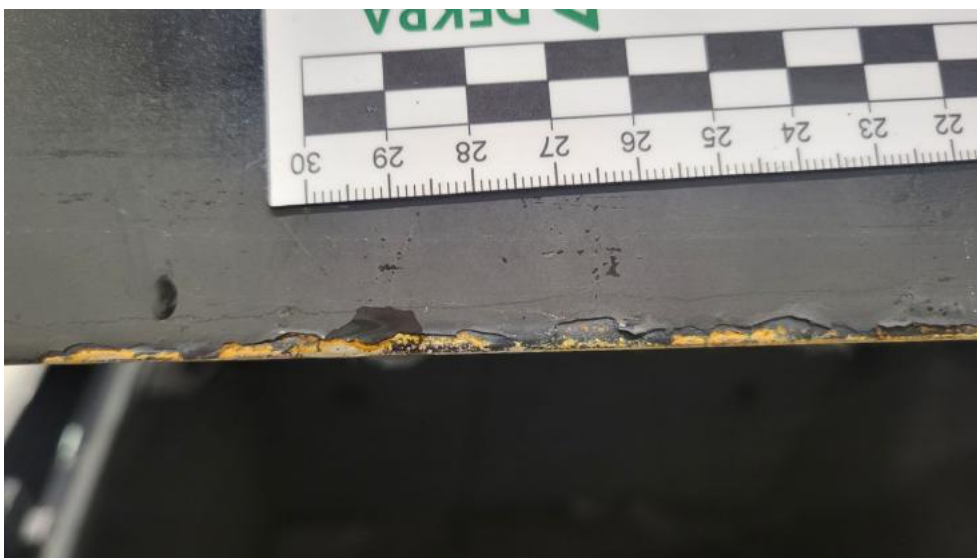
Photo 112.
Pokrywy bagażnika - Inne 2

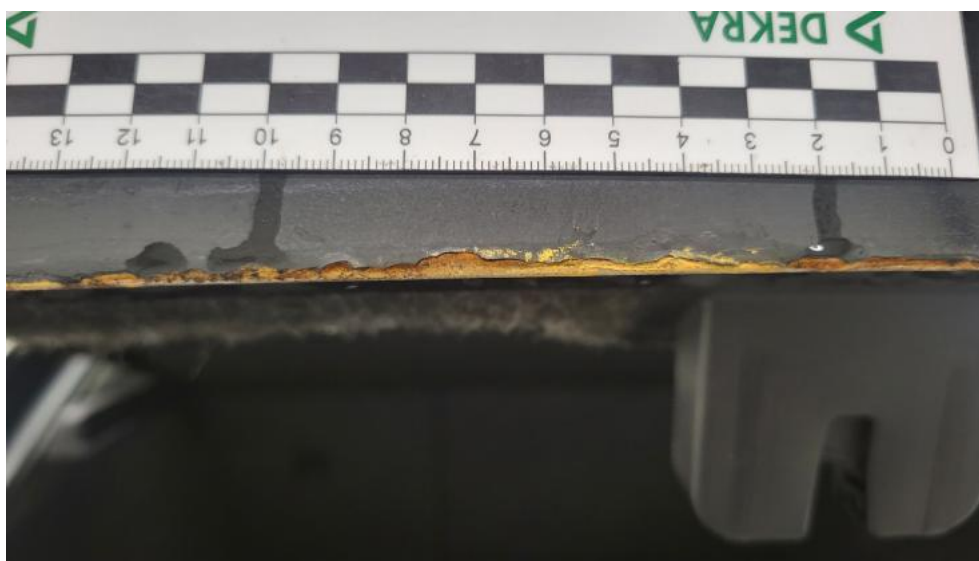
Photo 113.
Pokrywy bagażnika() - Inne 3

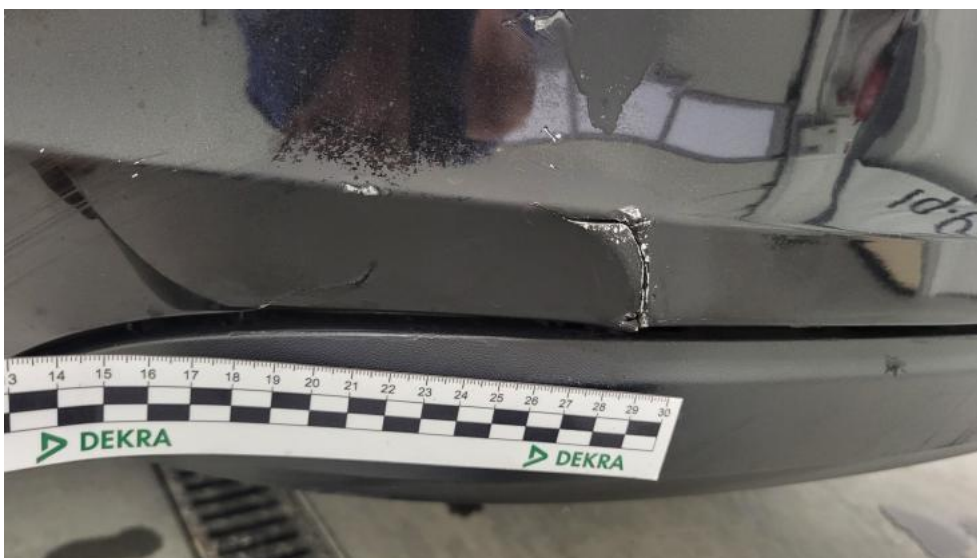
Photo 116.

Zderzak tylny - zdjęcie poglądowe 1

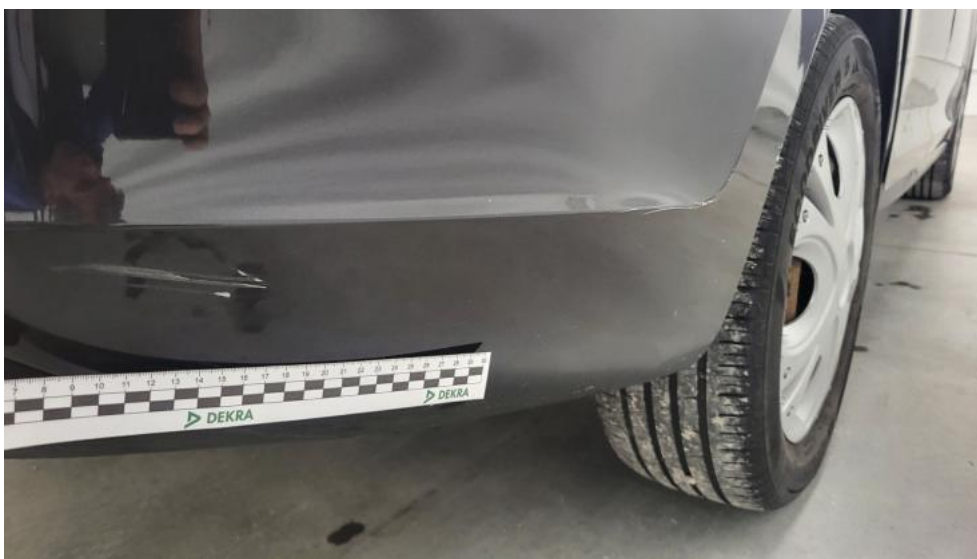
Photo 117.
Zderzak tylny - zdjęcie poglądowe 2

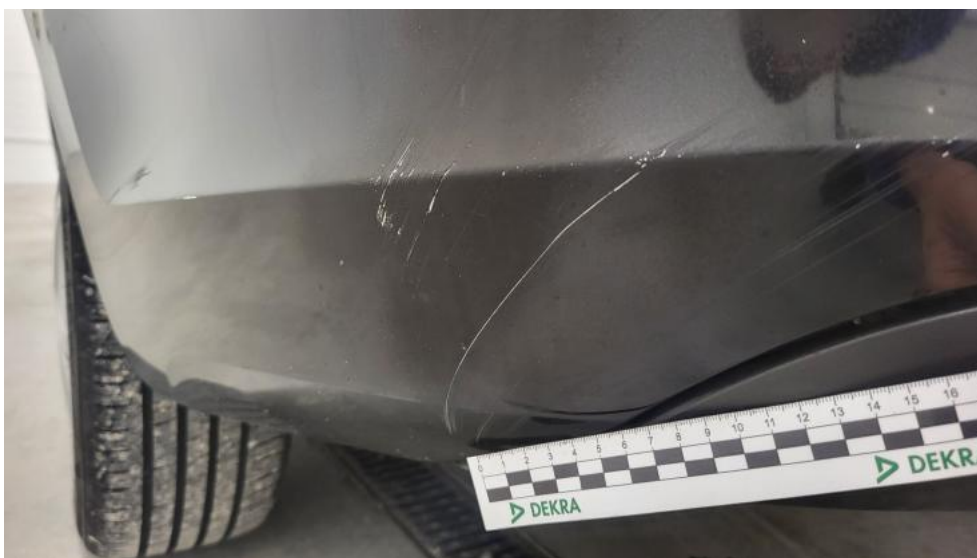
Photo 118.
Zderzak tylny - Rysa/odprysk 1

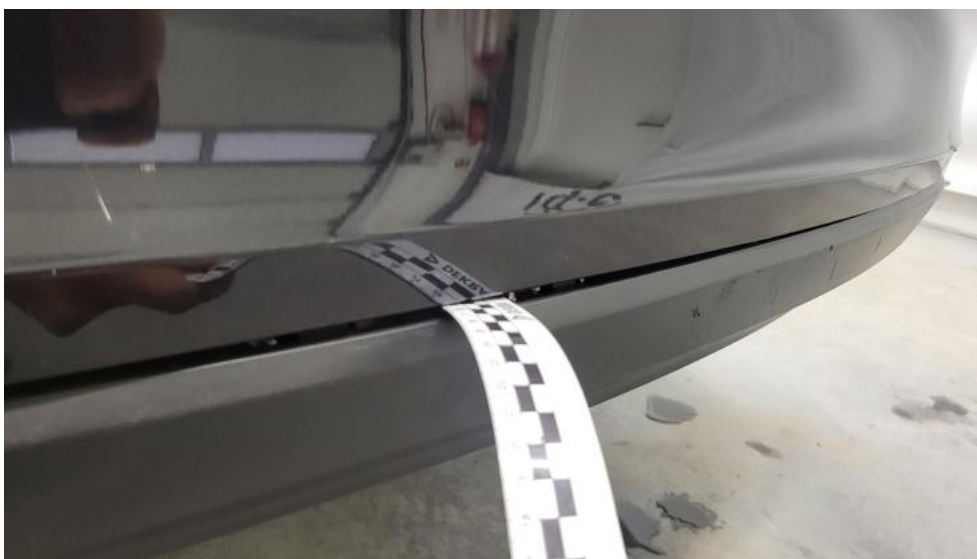
Photo 125.
Zderzak tylny - Inne 1

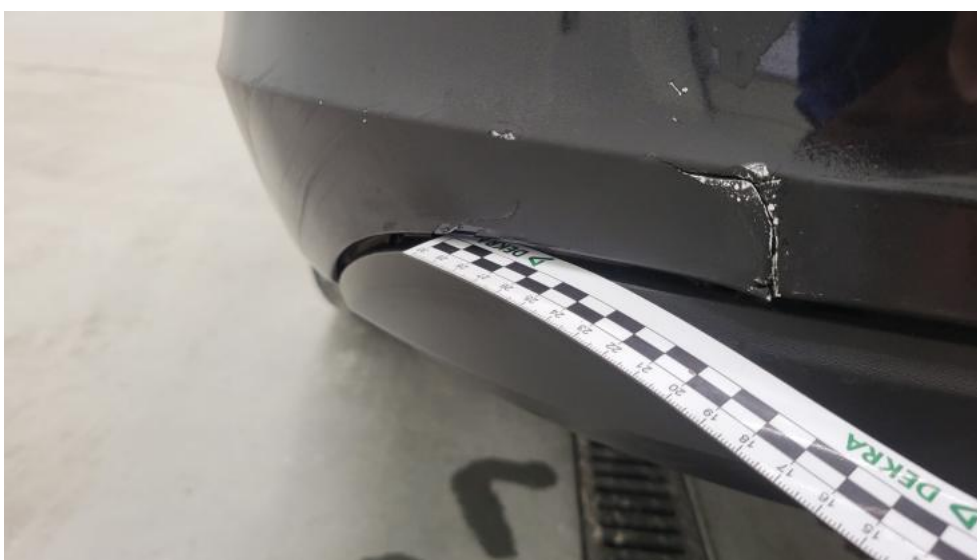
Photo 126.
Zderzak tylny - Inne 2

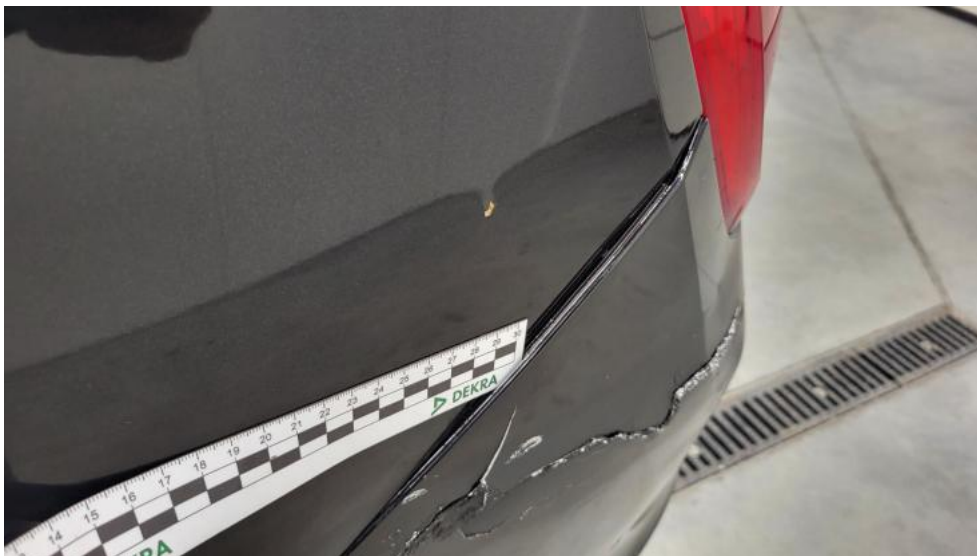
Photo 127.
Zderzak tylny() - Inne 3

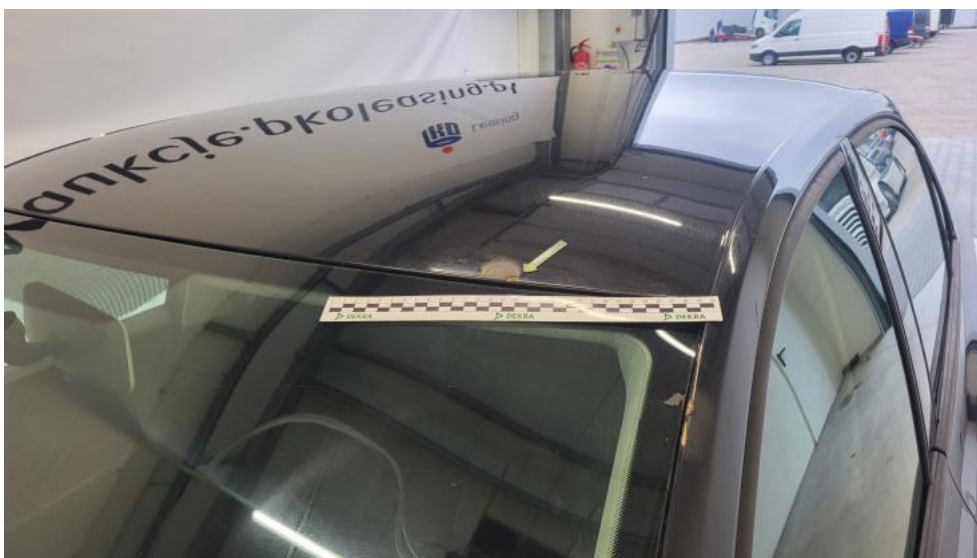
Photo 128.
Dach - zdjęcie poglądowe 1
