DEKRA's commission No. : PKOL(W)/LODZ/86553/24/11/08
 commission/ damage No. : PS/E/2341/2016/02/0523
 Date of commission: 08-11-2024

Vehicle data

Group of objects (Eurotax)	cars
EC code (Eurotax)	0113827
Manufacturer	SKODA
Model	Rapid Liftback 12-17
Type / version	Rapid 1.2 TSI Active
Body type	hatchback
Number of doors / seats	5/5
Curb weight [kg]	1110
Gross vehicle weight [kg]	1645
Wheelbase 1/2	2602
Engine type	spark ignition
Pollution reduction system	three-way catalytic converter
Engine capacity [ccm]	1197
Engine Power [hp/kW]	110/81
Gearbox	manual 6- gear
Registration /record No.	WP0863J
VIN / serial number	TMBAB6NH4G4014244
Date of first registration	29-02-2016
Date of next. tech. test	16-02-2025
Year of manufacture	2015 (year has been verified with the manufacturer's base)
Readout [km]	191 050 (read)
Body color / type of coating	black/double-layered, metallized

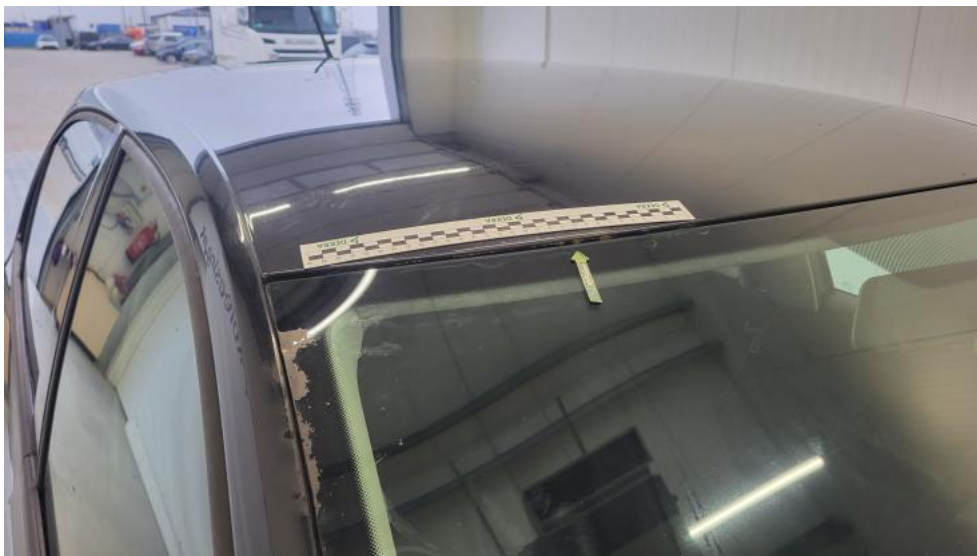
Photo 129.

Dach - zdjęcie poglądowe 2

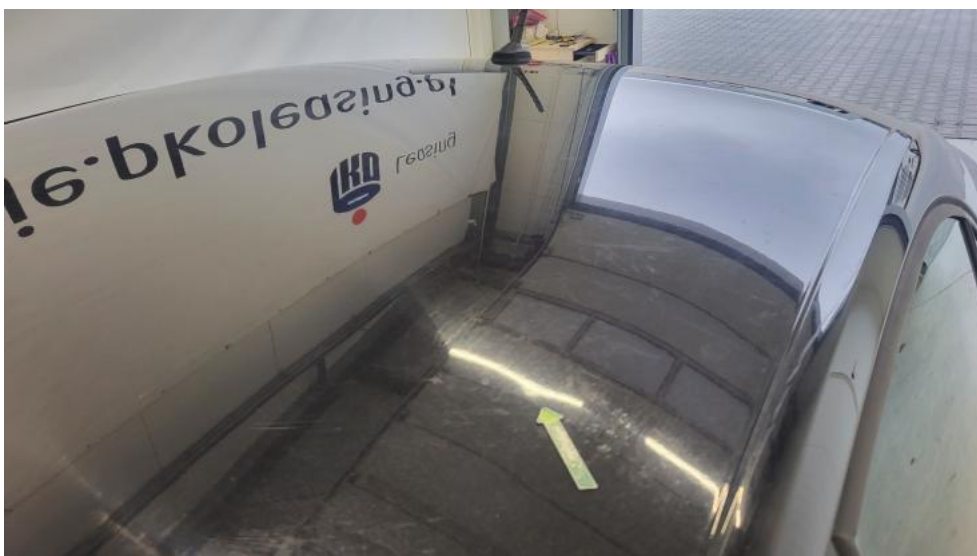
Photo 130.

Dach - Wgniecenie/odkształcenie 1

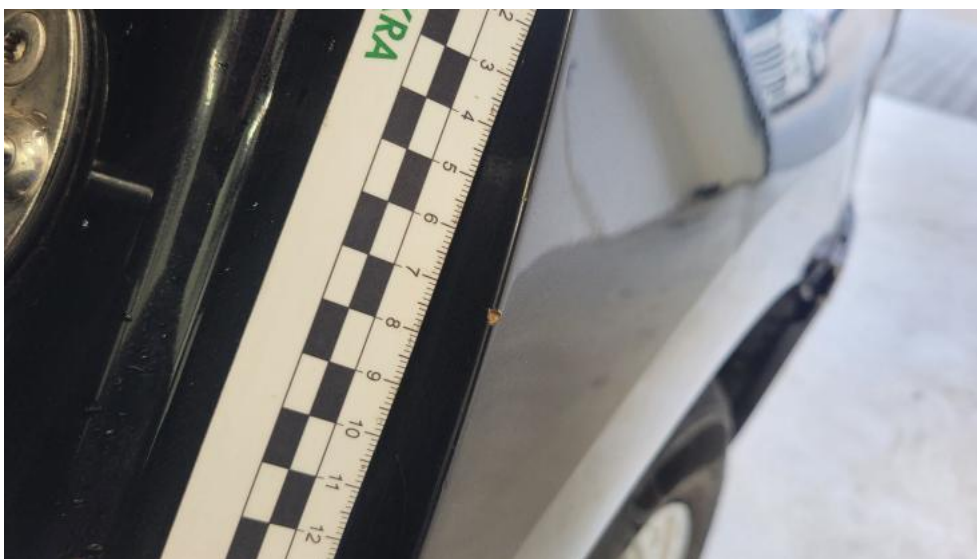
Photo 135.
Błotnik tylny L / Ściana boczna L() - Rysa/odprysk 3

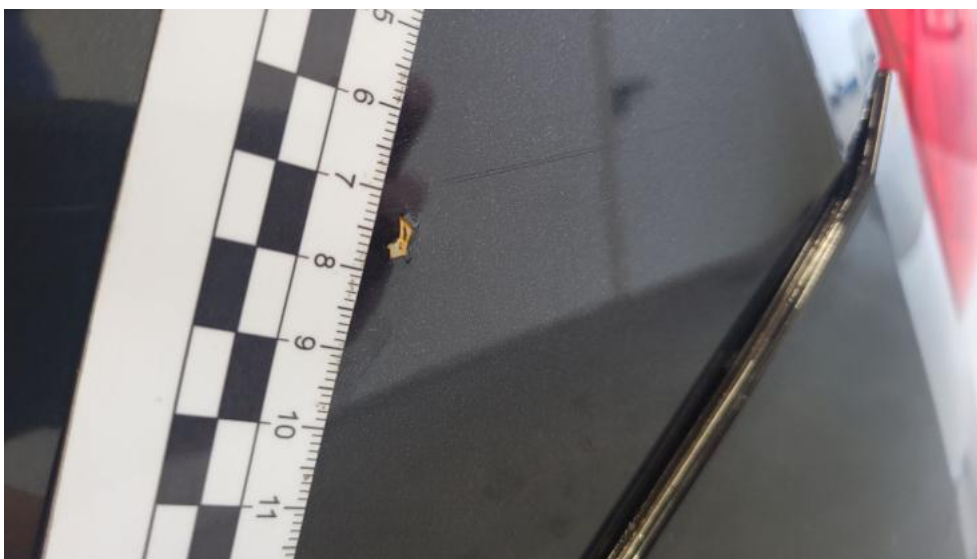
Photo 139.

Błotnik tylny L / Ściana boczna L - Inne 2

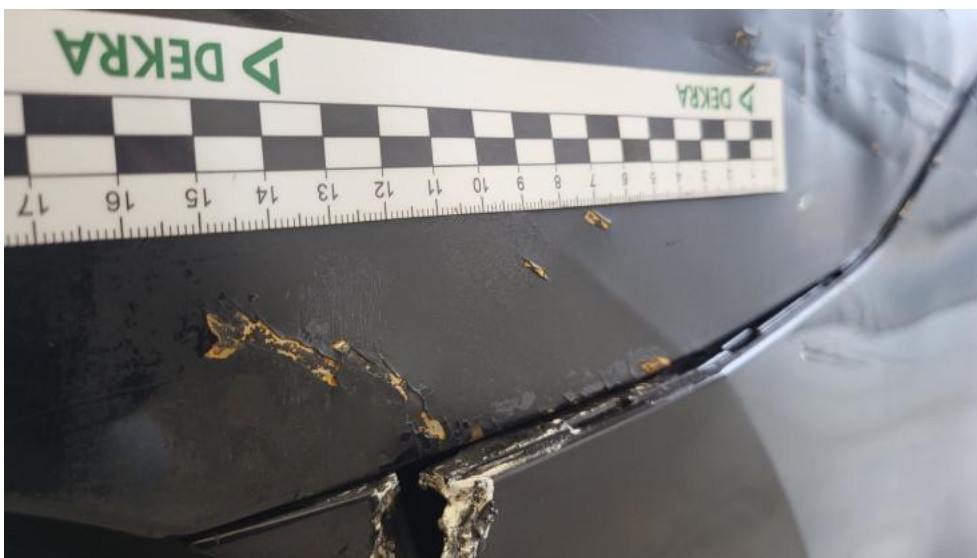
Photo 140.

Błotnik tylny L / Ściana boczna L() - Inne 3

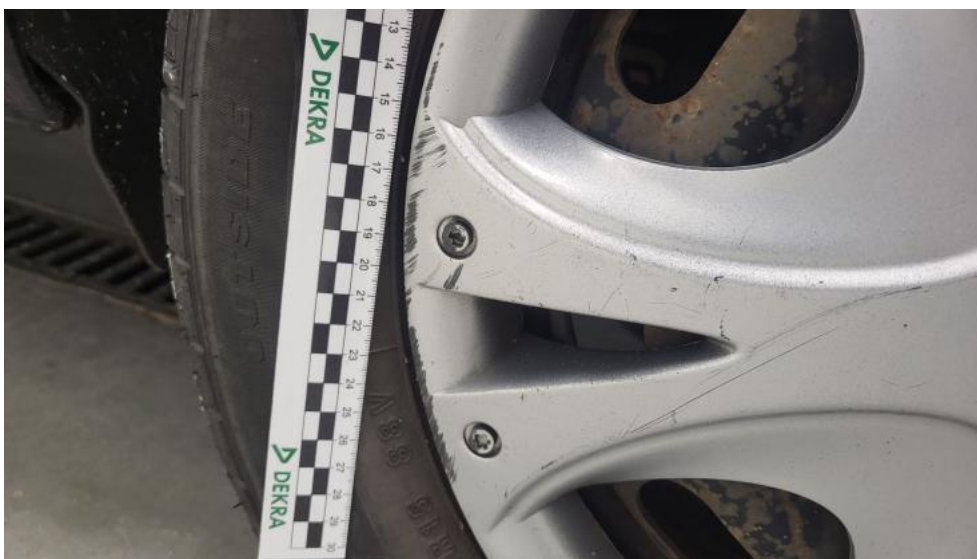
Photo 141.

Kołpak tylny L - Rysa/odprysk 1

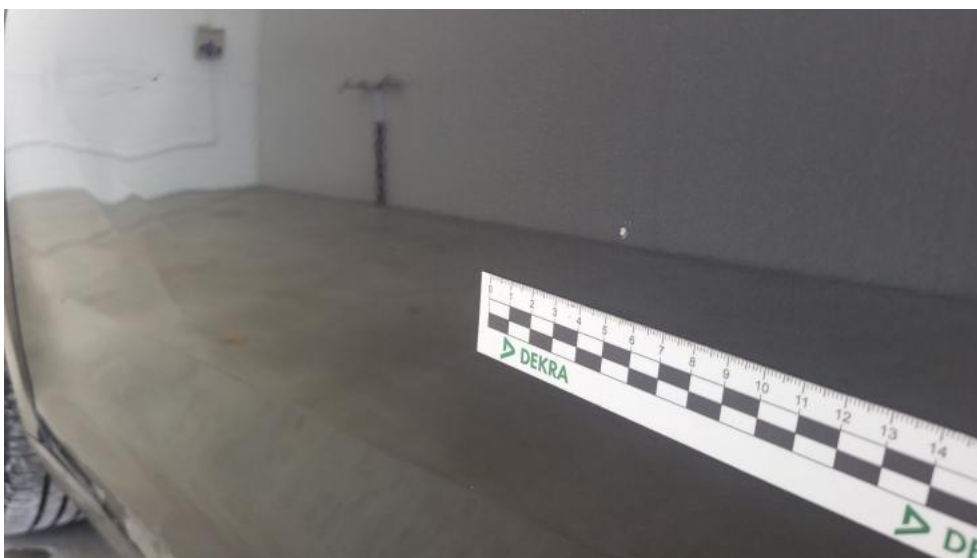
Photo 142.

Drzwi przed L - zdjęcie poglądowe 1

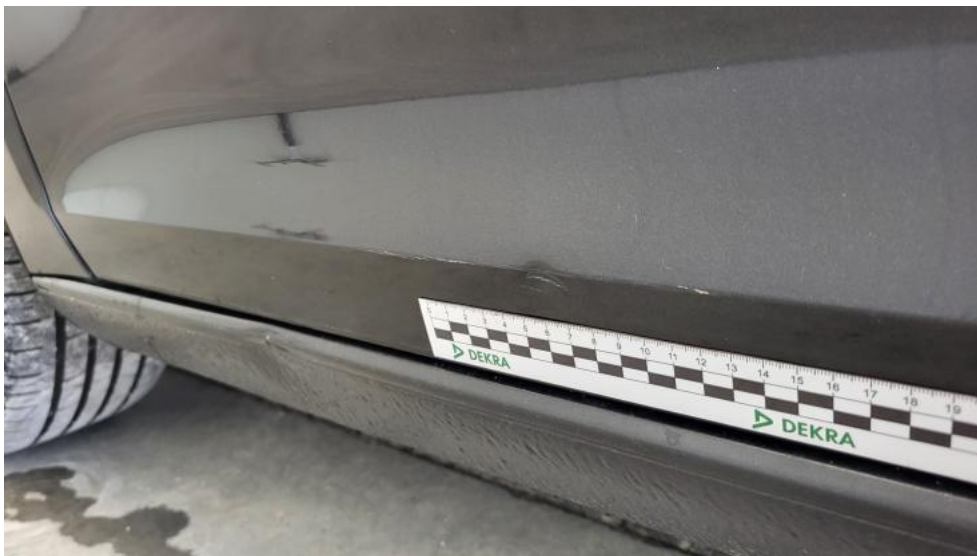
Photo 143.

Drzwi przed L - Rysa/odprysk 1

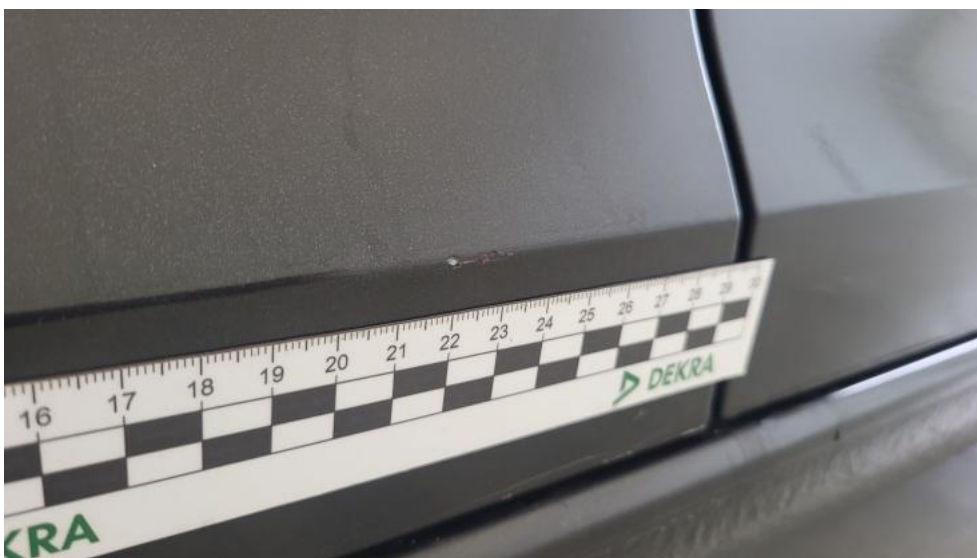
Photo 144.

Drzwi przed L - Rysa/odprysk 2

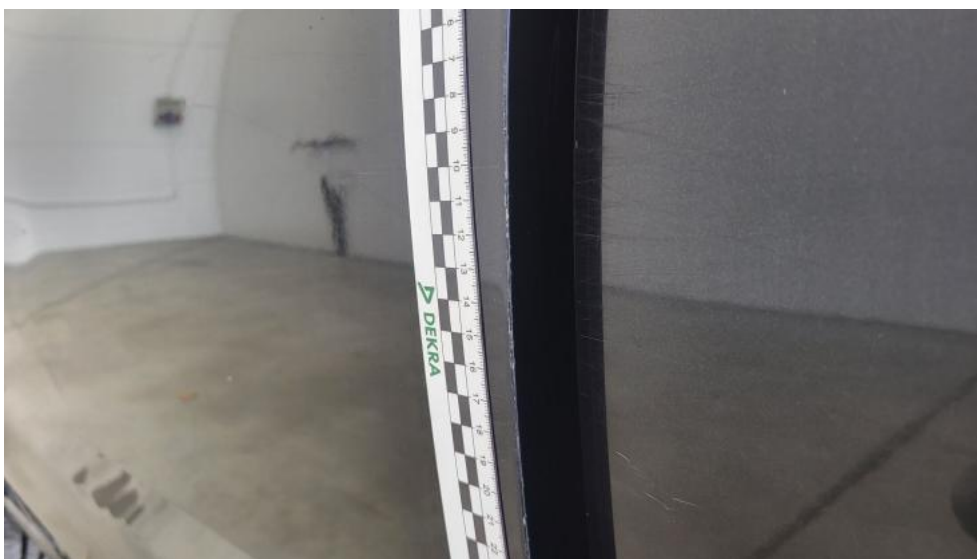
Photo 145.

Drzwi przed L() - Rysa/odprysk 3

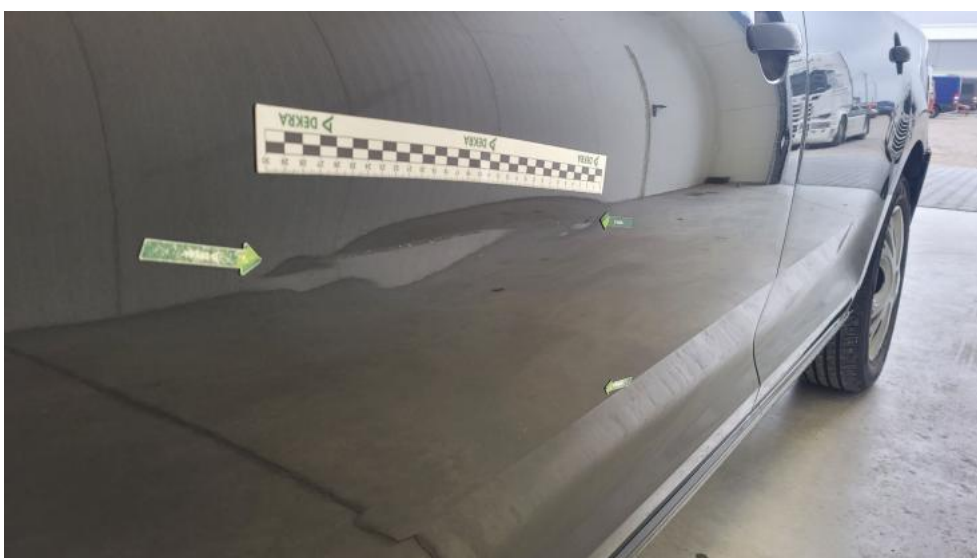
Photo 146.

Drzwi przed L - Wgniecenie/odkształcenie 1

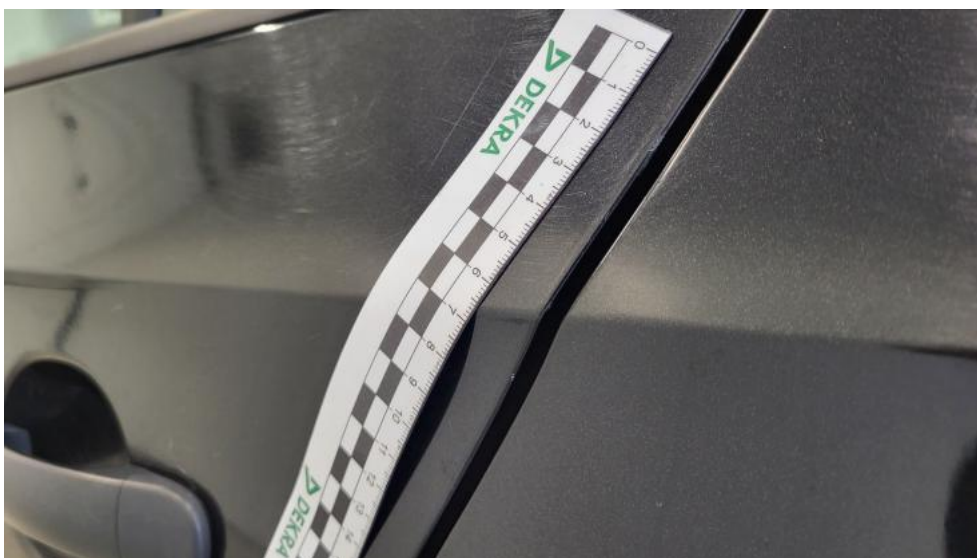
Photo 152.
Drzwi tylne L() - Rysa/odprysk 3

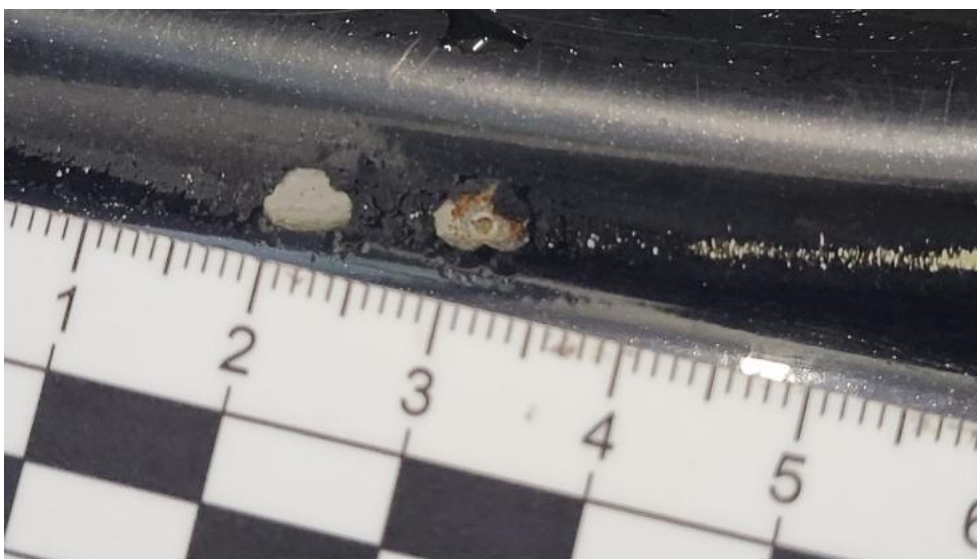
Photo 159.
Próg L - Inne 1

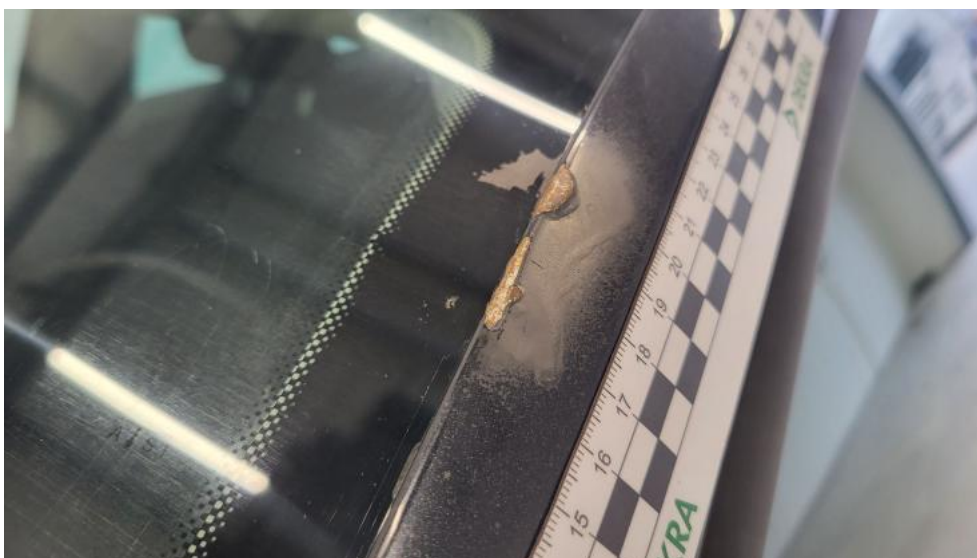
Photo 162.
Stupek przedni L - Inne 1

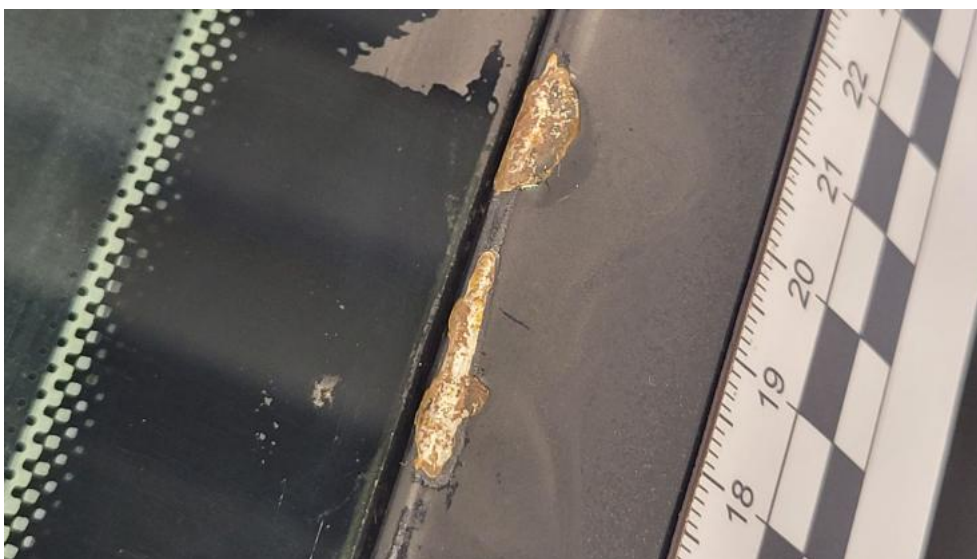
Photo 163.

Stupek przedni L - Inne 2

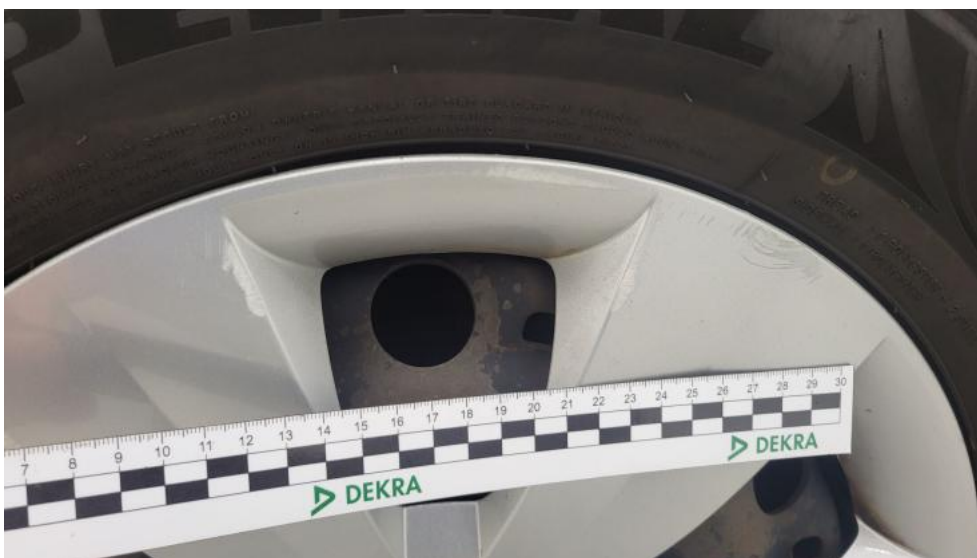
Photo 164.

Kołpak przedni L - Rysa/odprysk 1

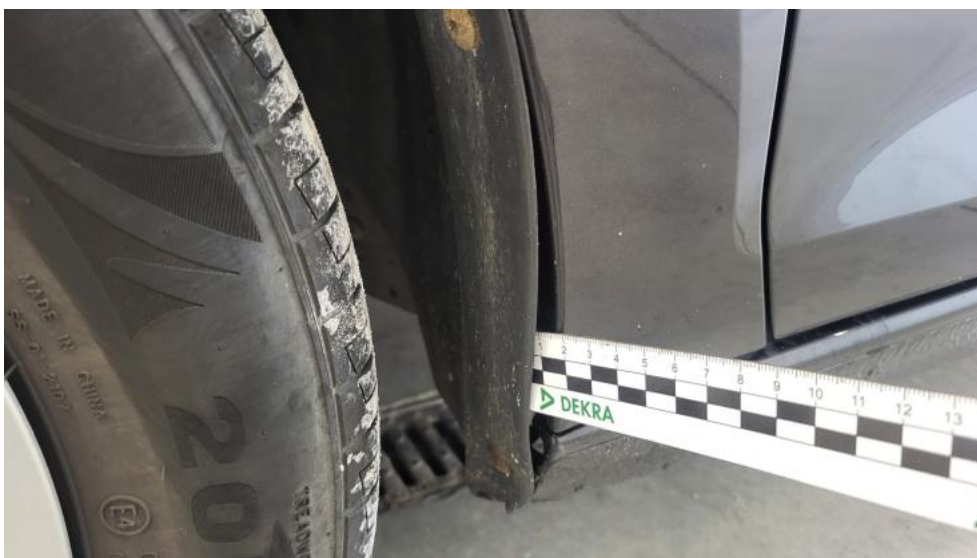
Photo 166.

Nadkole przednie L - Inne 1

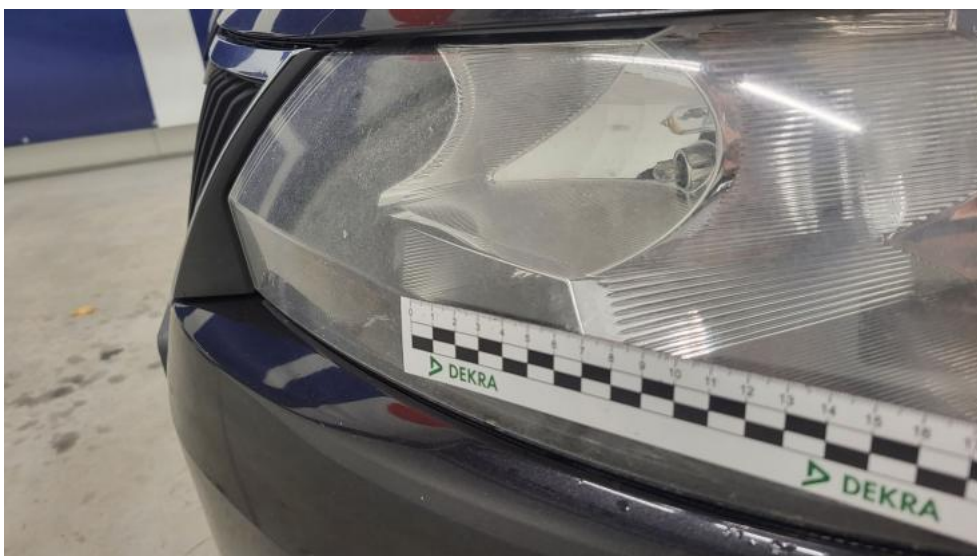
Photo 168.
Reflektor L - Inne 1

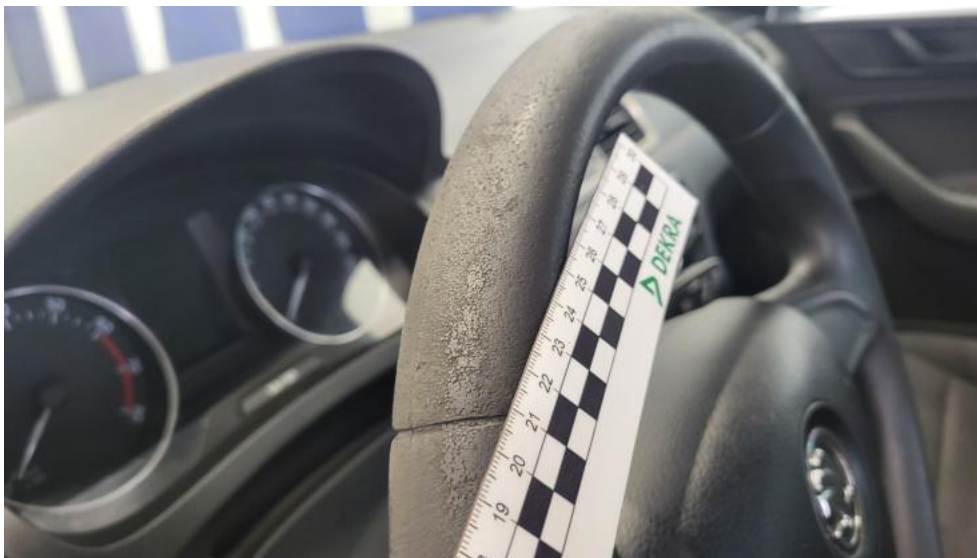
Photo 169.
Koło kierownicy - Inne 1

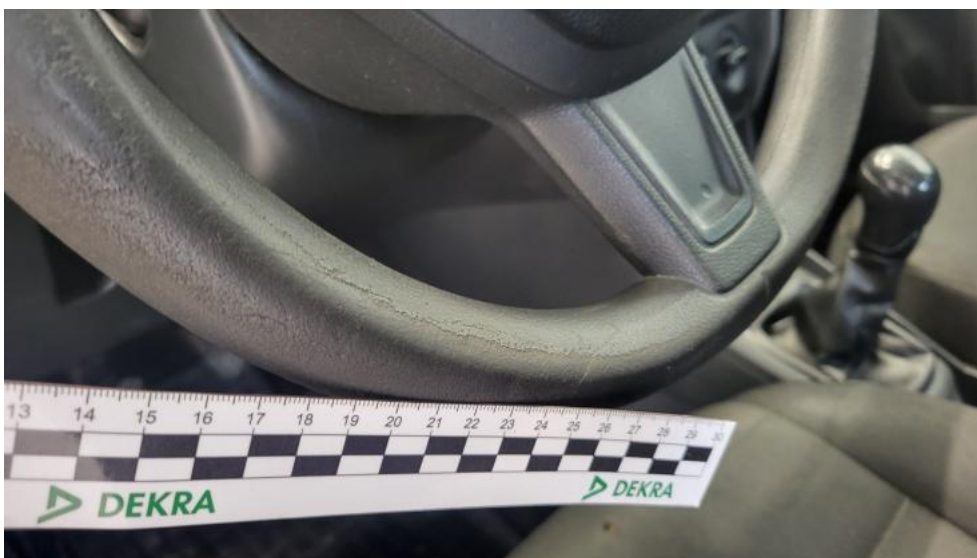
Photo 170.
Koło kierownicy - Inne 2

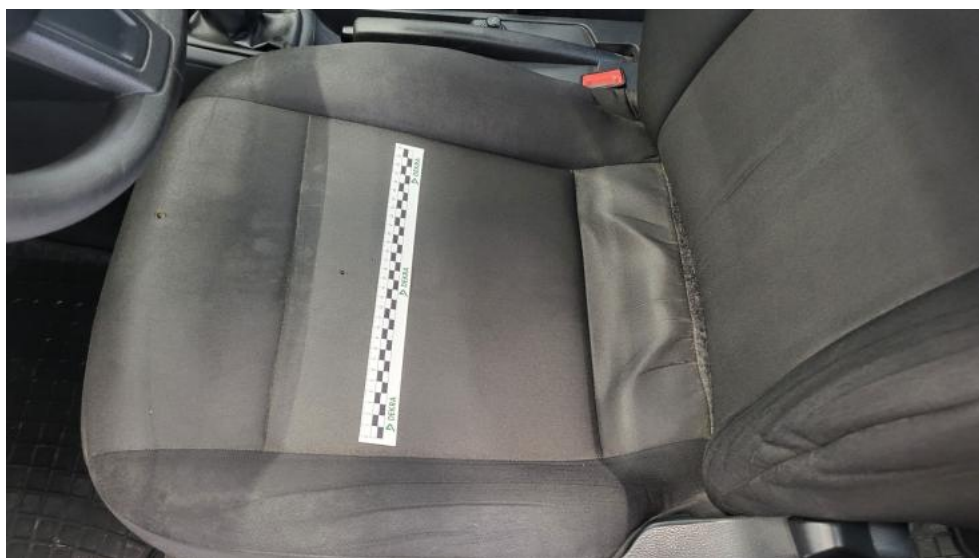
Photo 172.

Fotel prz. lew. - Inne 1

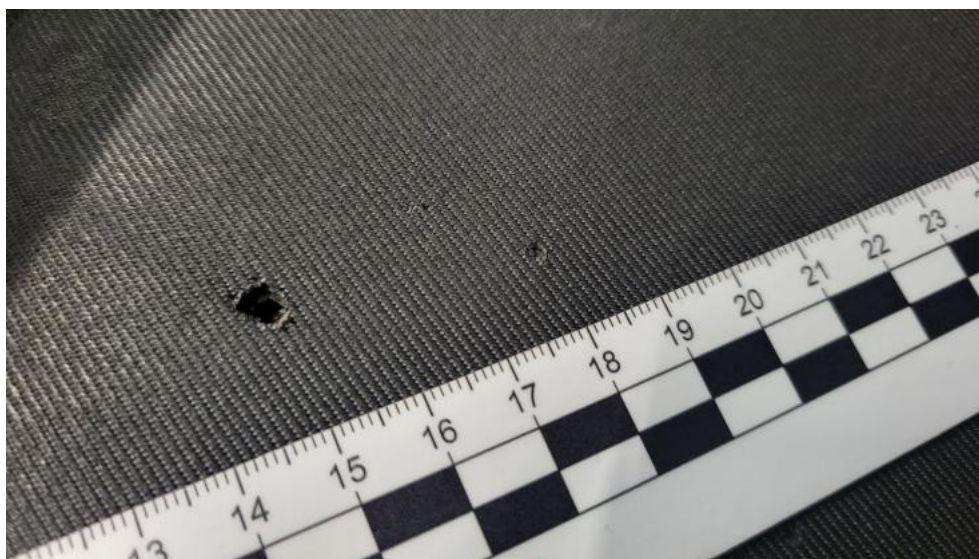
Photo 173.
Fotel prz. lew. - Inne 2

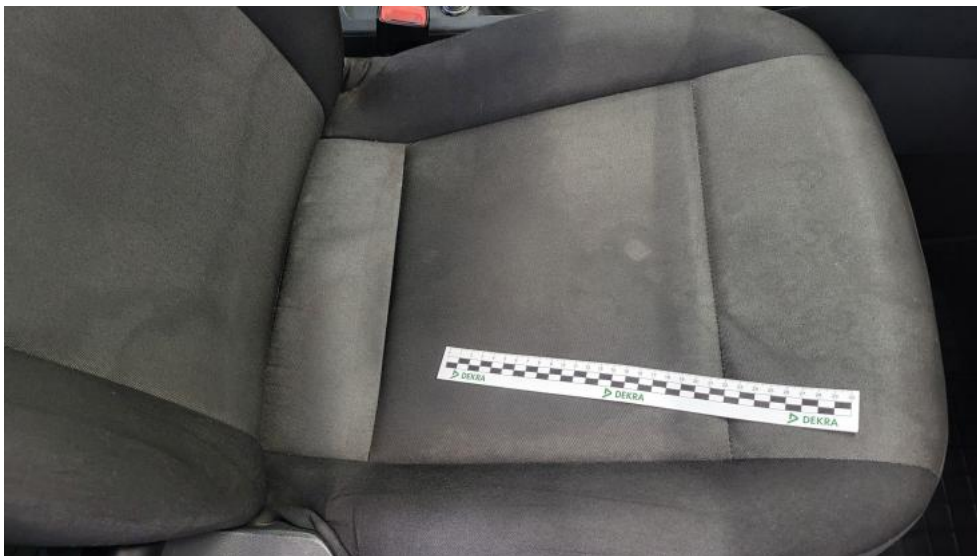
Photo 175.

Fotel prz. praw. - Inne 1

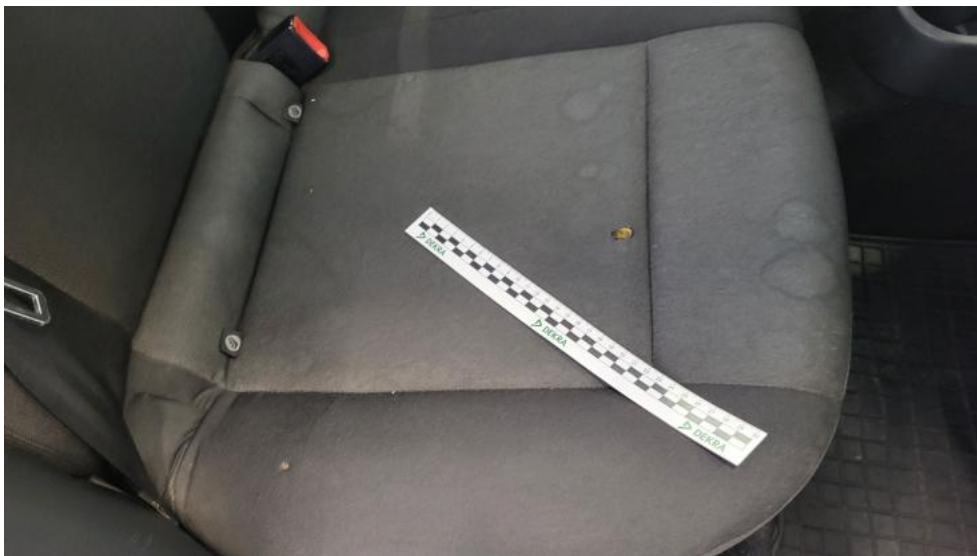
Photo 179.
Kanapa tyl. - Inne 2

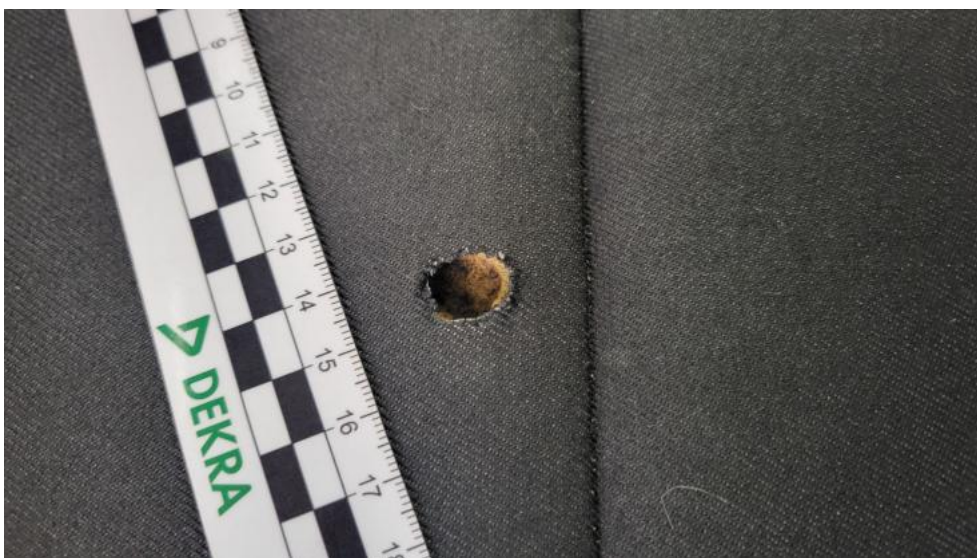
Photo 180.
Kanapa tyl.(.) - Inne 3

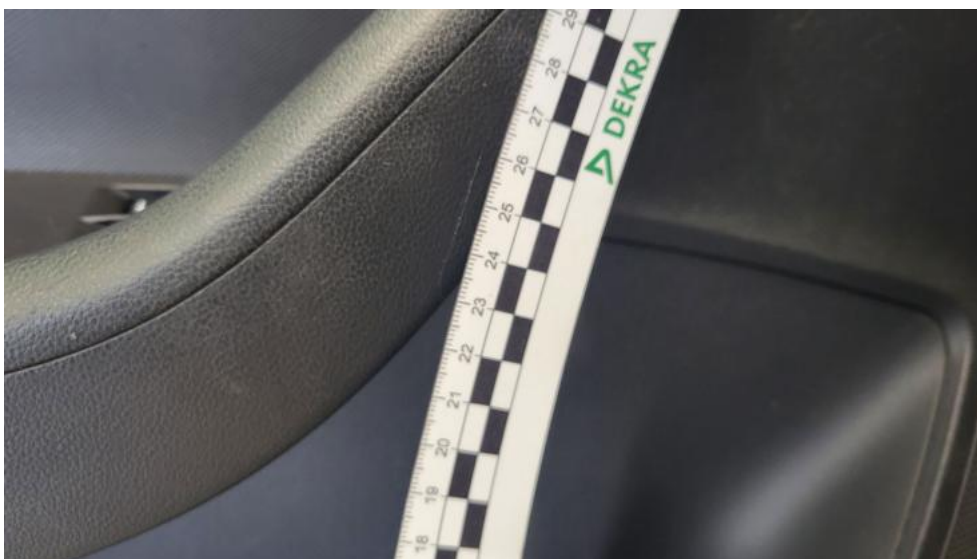
Photo 181.

Tapicerka drzwi przednich L - Rysa/odprysk 1

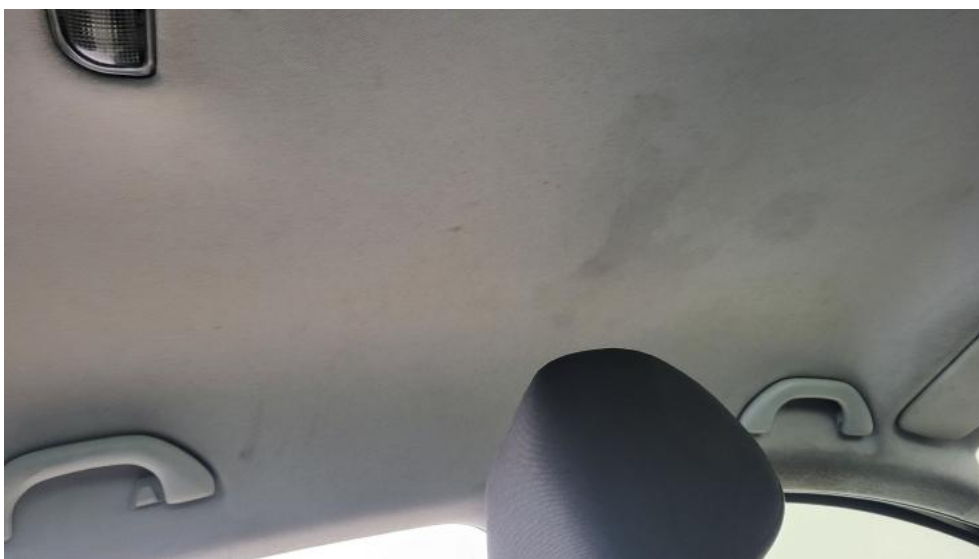
Photo 185.
Podsufitka - Inne 1

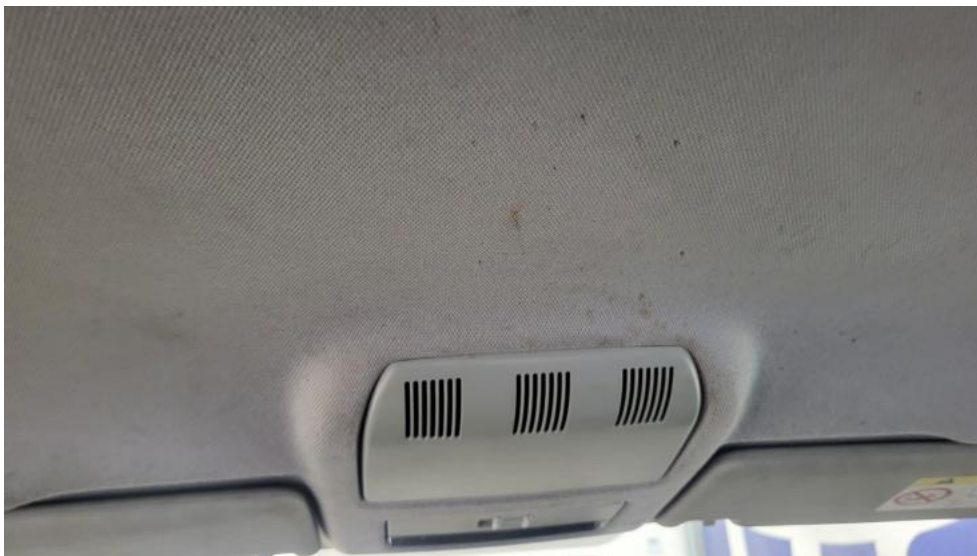
Photo 187.
Podsufitka() - Inne 3

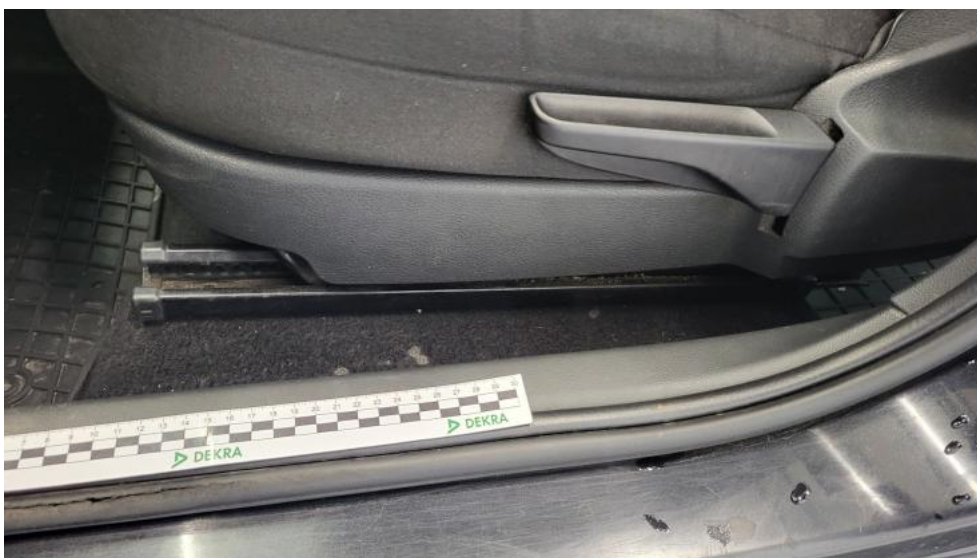
Photo 191.

Wykładzina podłogi - zdjęcie poglądowe 1

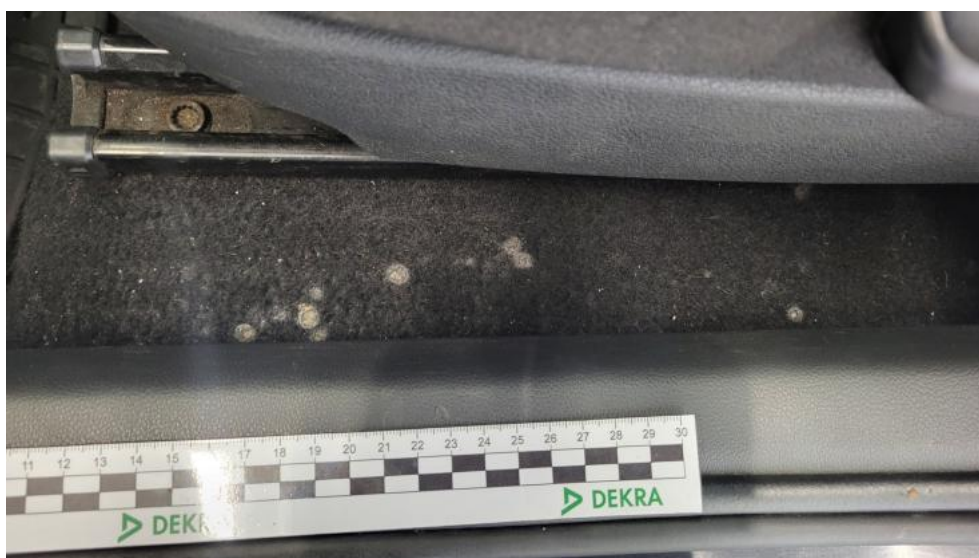
Photo 193.

Wykładzina podłogi - Inne 1

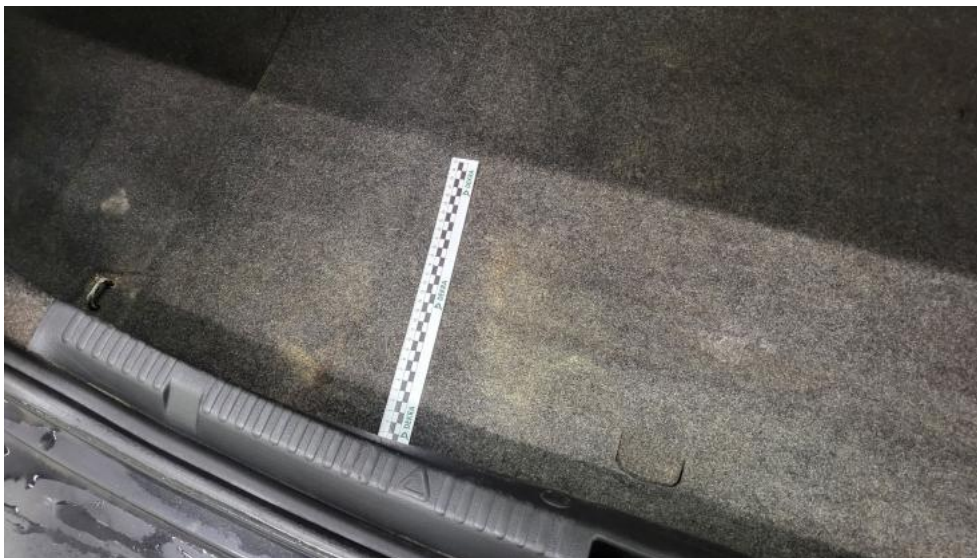
Photo 194.

Wykładzina podłogi - Inne 2

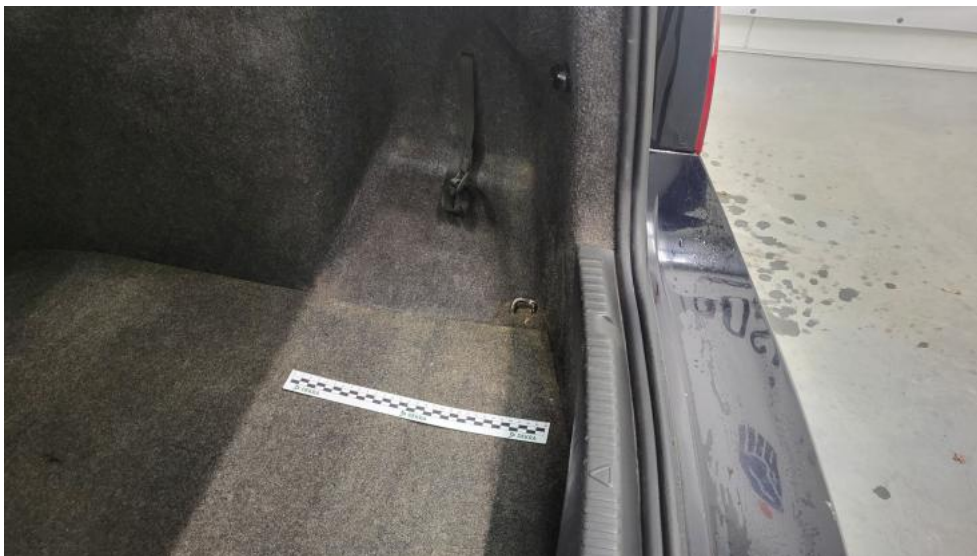
Photo 196.

Wykładzina podłogi bagażnika - Inne 2
