Nr zlecenia DEKRA: PKOL(W)/LODZ/84988/24/11/04
Nr zlecenia/szkody: 23/003206
Data zlecenia: 04-11-2024

Dane pojazdu

Grupa obiektów (Eurotax)	samochody osobowe
Kod EC (Eurotax)	0135135
Producent	TOYOTA
Model	Corolla TS Kombi 18-22
Typ/wersja	Corolla 2.0 Hybrid Comfort
Rodzaj nadwozia	KOM
Liczba drzwi/liczba miejsc	5/5
Masa własna [kg]	1494
Dopuszczalna masa całkowita [kg]	1955
Rozstaw osi 1/2	2700
Rodzaj silnika	z zapłonem iskrowym
Układ oczyszczana spalin	GPF
Pojemność silnika [ccm]	1986
Moc silnika [KM/kW]	152/112
Skrzynia biegów	automatyczna
Nr rejestracyjny	KK73621
VIN	SB1Z53BE20E110901
Data 1. rejestracji	30-11-2022
Data nast. bad. techn.	02-09-2025
Rok produkcji	2022 (rok produkcji został zweryfikowany z zewnętrzną bazą danych)
Stan licznika [km]	75 843 (odczytany)
Kolor nadwozia/rodzaj powłoki	biały/zwykły

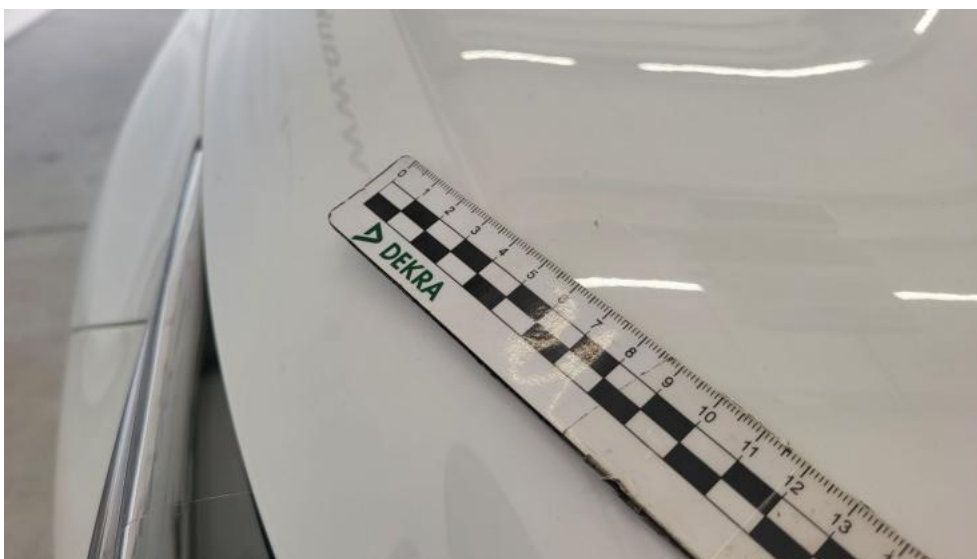
Fot. 43.
Pokrywa komory silnika - Rysa/odprysk 1

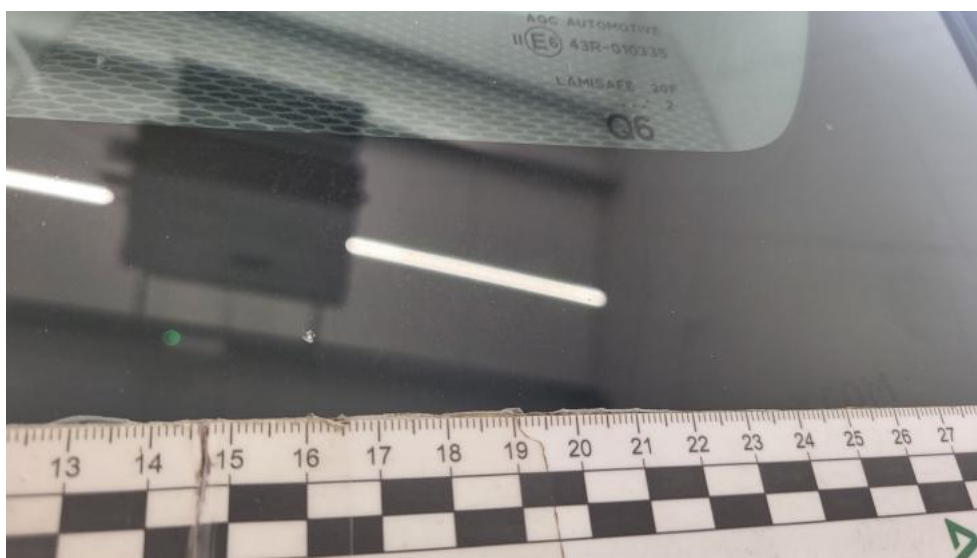
Fot. 44.
Szyba czołowa - Rysa/odprysk 1

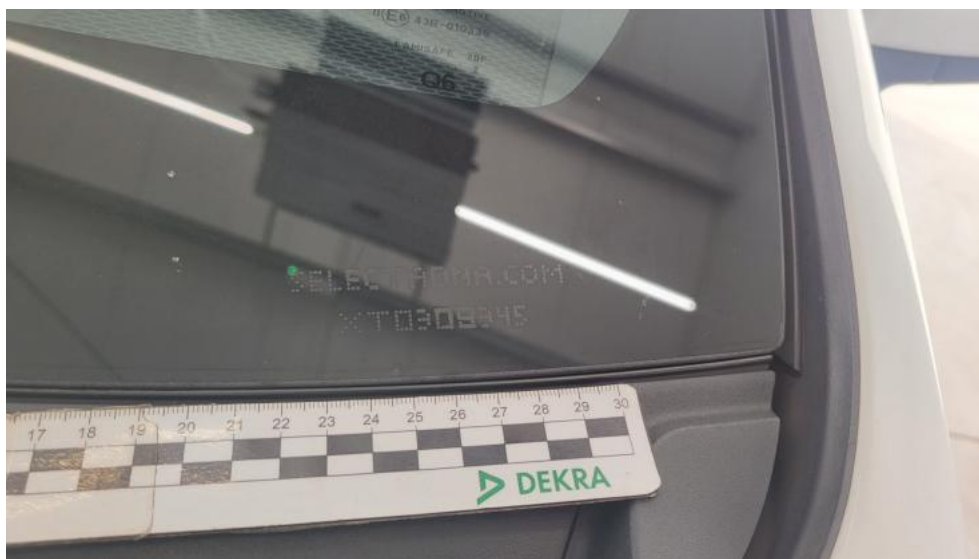
Fot. 45.
Szyba czołowa - Inne 1

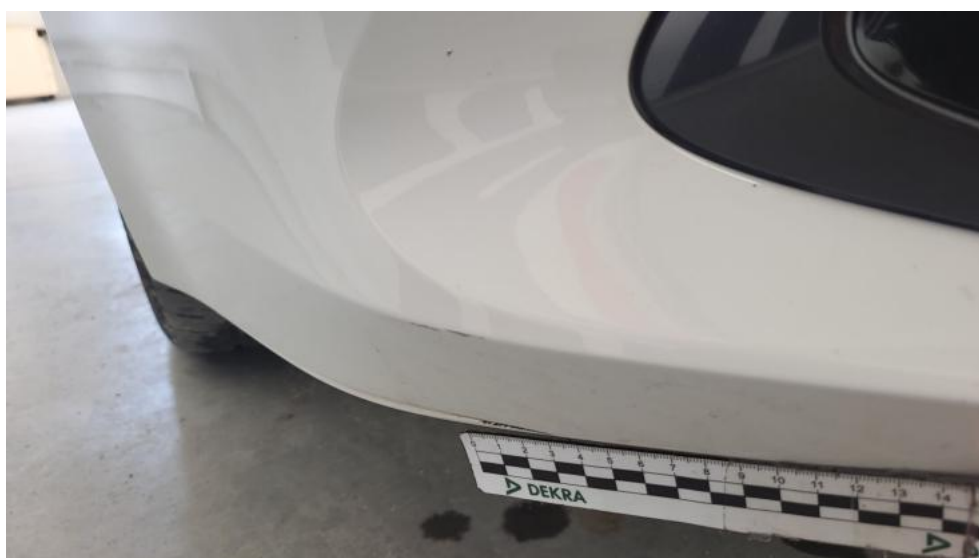
Fot. 48.
Zderzak - Rysa/odprysk 2

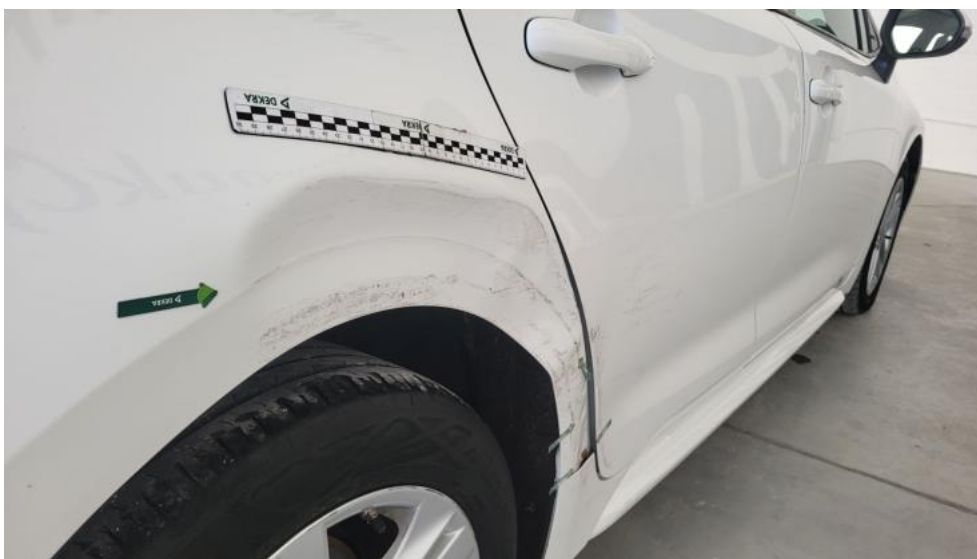
Fot. 79.
Błotnik tylny P / Ściana boczna P - Wgniecenie/odkształcenie 1

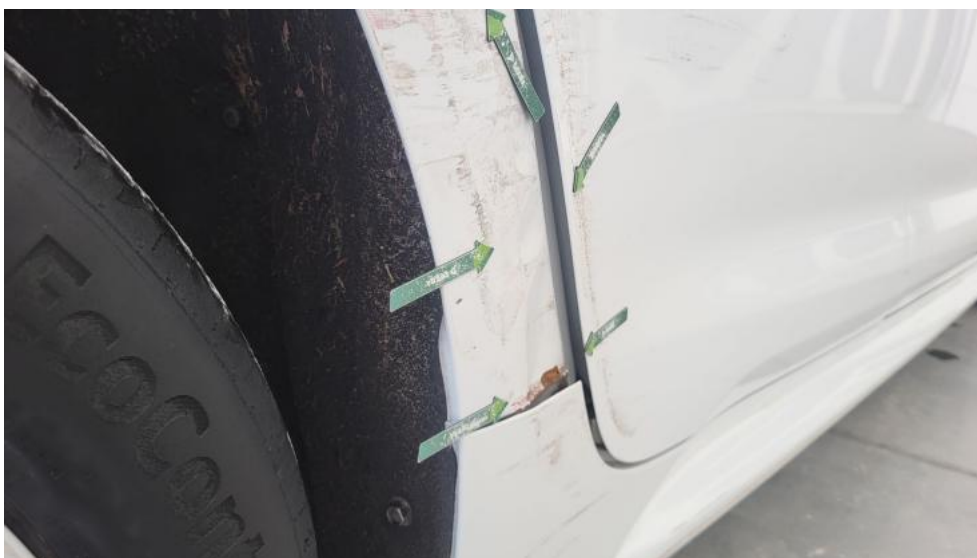
Fot. 80.
Błotnik tylny P / Ściana boczna P - Wgniecenie/odkształcenie 2

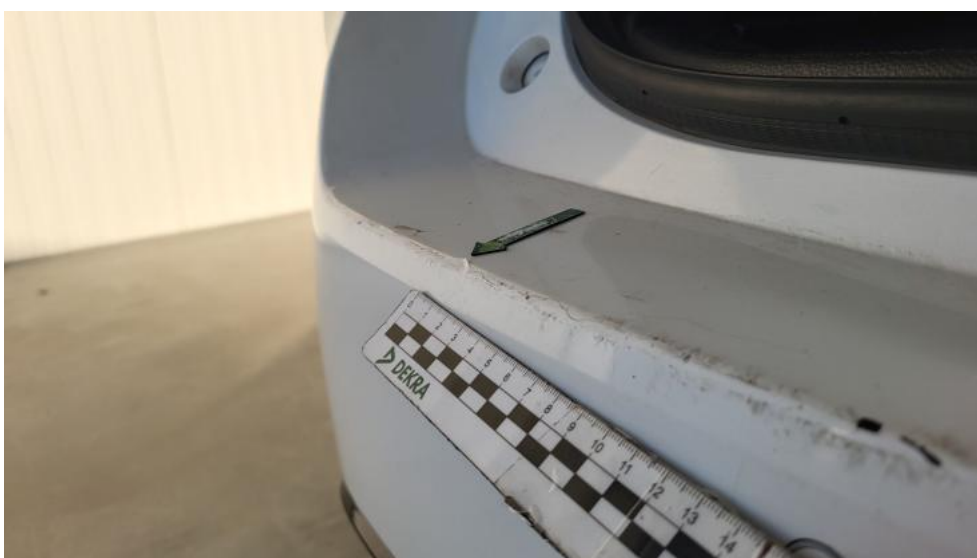
Fot. 92.
Zderzak tylny() - Wgniecenie/odkształcenie 3

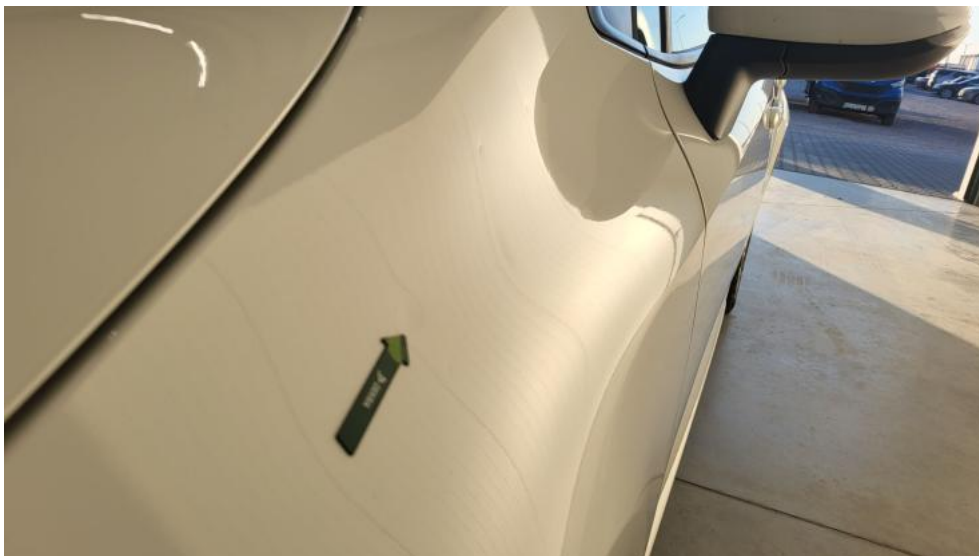
Fot. 105.
Błotnik przedni L - Wgniecenie/odkształcenie 1

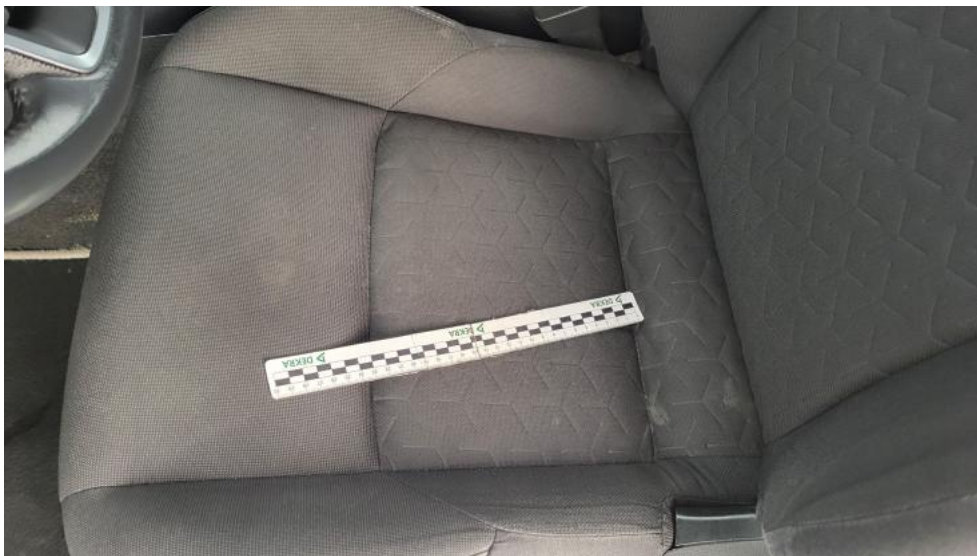
Fot. 107.
Fotel prz. lew. - Inne 1

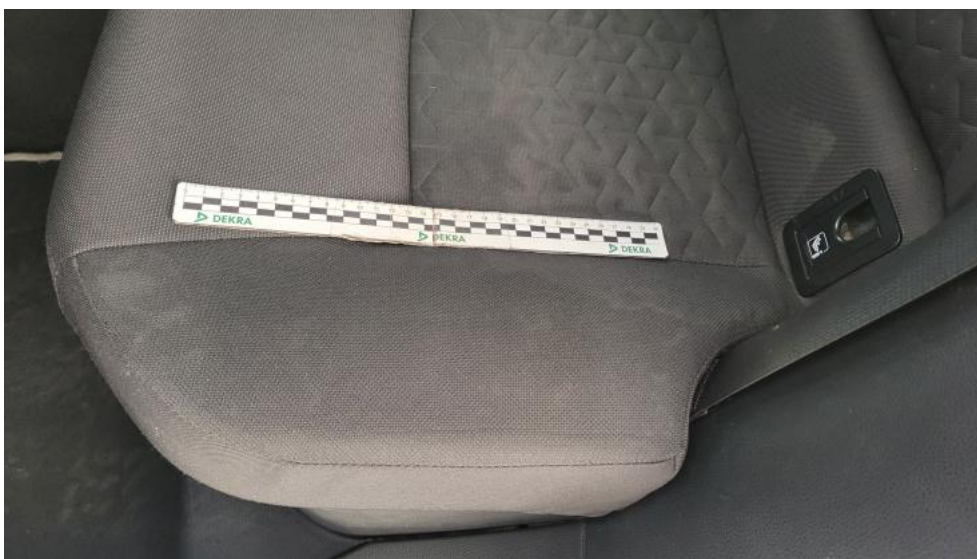
Fot. 111.
Kanapa tyl. - Inne 2

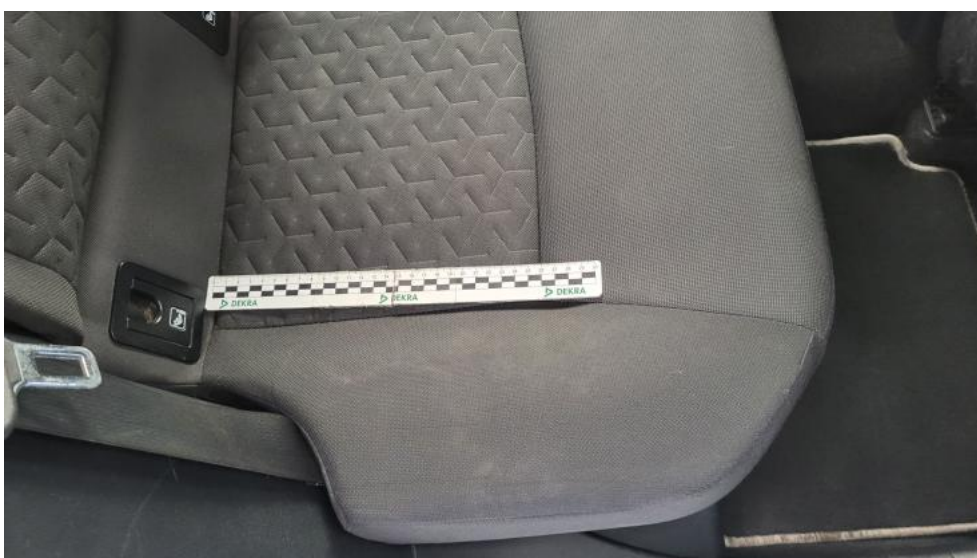
Fot. 112.
Kanapa tyl.(.) - Inne 3

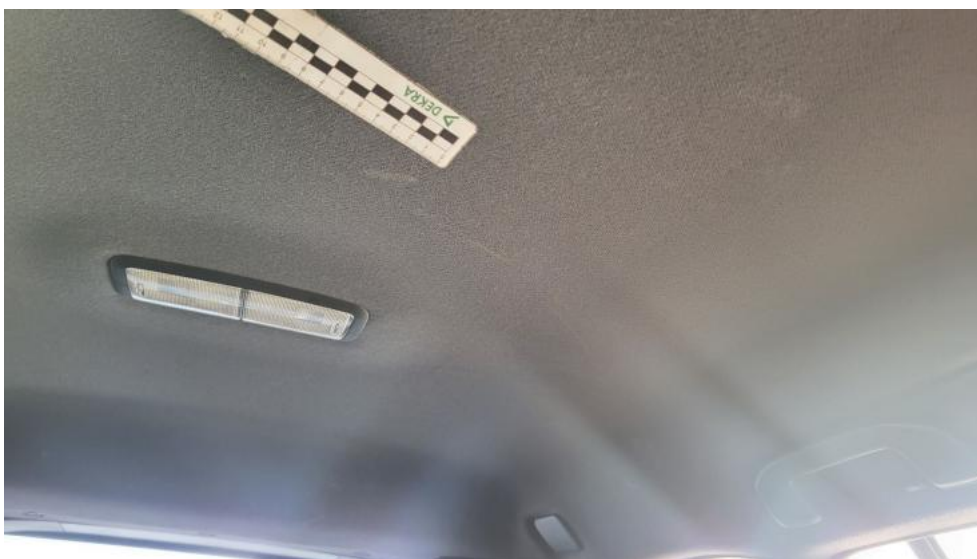
Fot. 119.
Podsufitka() - Inne 3

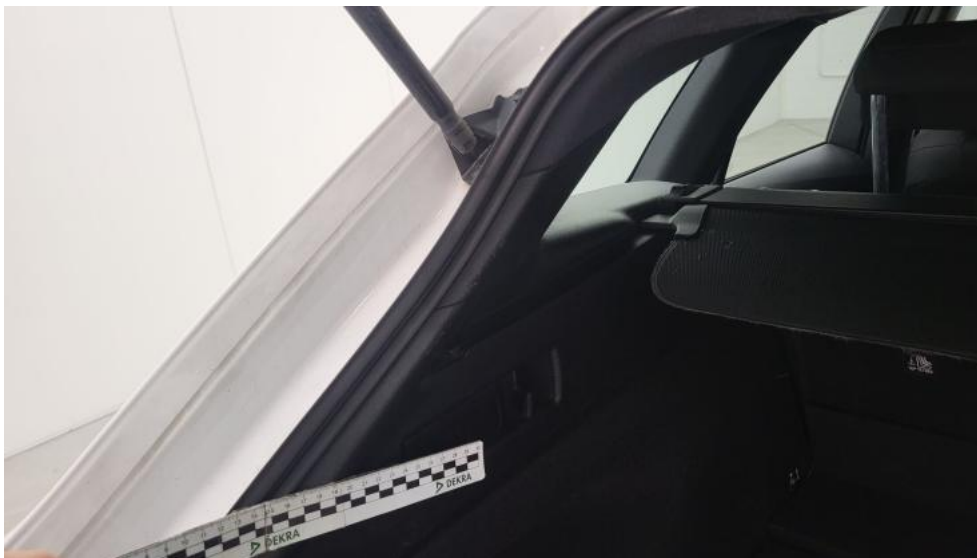
Fot. 127.

Wykładzina przestrzeni bagażowej - zdjęcie poglądowe 1
