DEKRA's commission No. : PKOL(W)/LODZ/21621/26/03/11
 commission/ damage No. : 24/023282
 Date of commission: 11-03-2026

Group of objects (Eurotax)	cars
EC code (Eurotax)	0133135
Manufacturer	SKODA
Model	Fabia III Kombi 18-22
Type / version	Fabia 1.0 TSI Ambition
Body type	KOM
Number of doors / seats	5/5
Curb weight [kg]	1117
Gross vehicle weight [kg]	1602
Wheelbase 1/2	2470
Engine type	spark ignition
Pollution reduction system	GPF
Engine capacity [ccm]	999
Engine Power [hp/kW]	110/81
Gearbox	manual 6- gear
Registration /record No.	WZ589HV
VIN / serial number	TMBJR6NJ6LZ122411
Date of first registration	23-11-2020
Date of next. tech. test	05-02-2027
Year of manufacture	2020 (year has been verified with the manufacturer's base)
Readout [km]	414 277 (read)
Body color / type of coating	grafitowy/double-layered, metallized

PHOTOGRAPHIC DOCUMENTATION

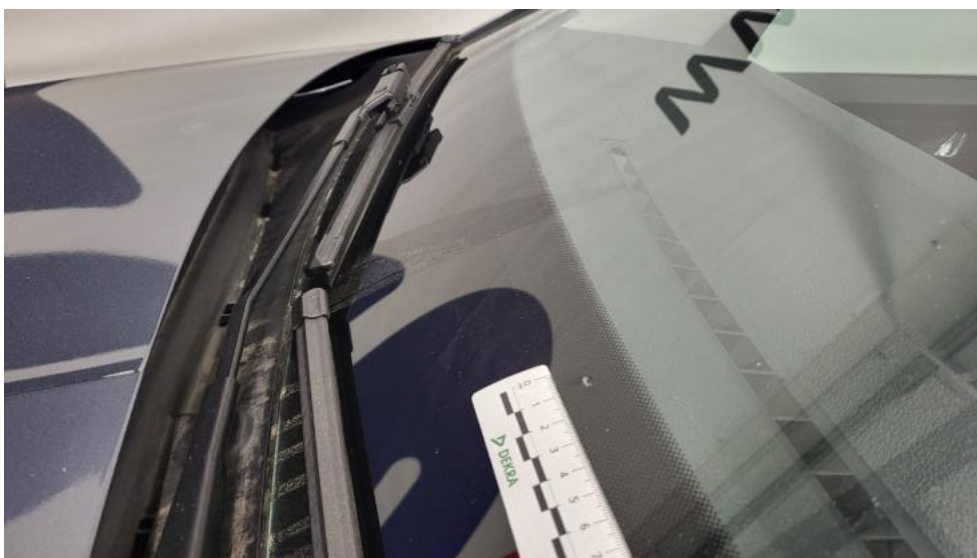
Photo 44.
Szyba czołowa - zdjęcie poglądowe 1

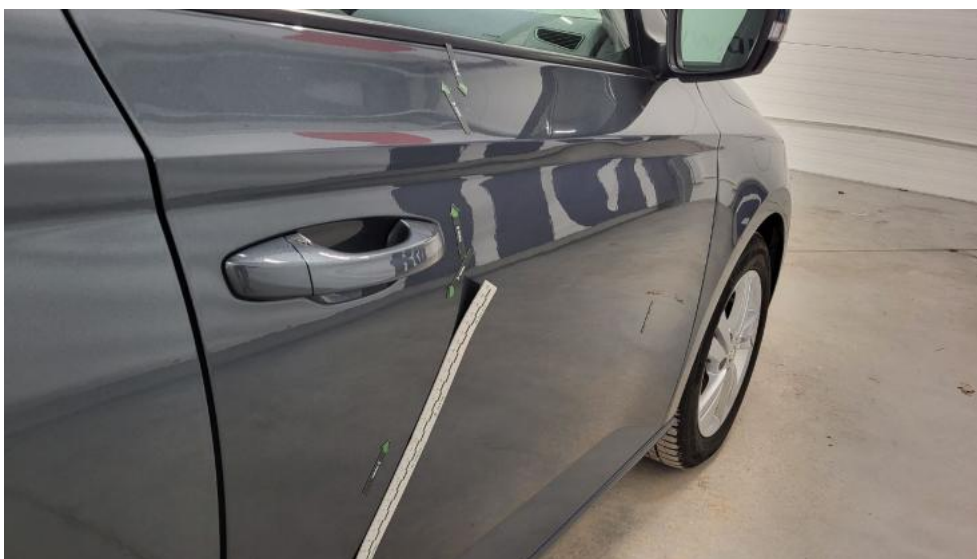
Photo 49.

Drzwi przednie P - zdjęcie poglądowe 1

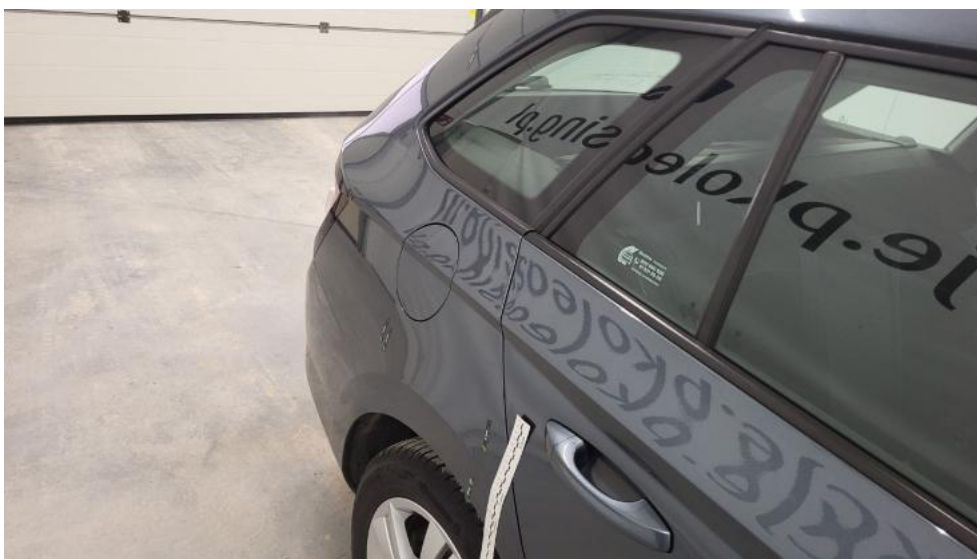
Photo 53.

Błotnik tylny P / Ściana boczna P - zdjęcie poglądowe 1

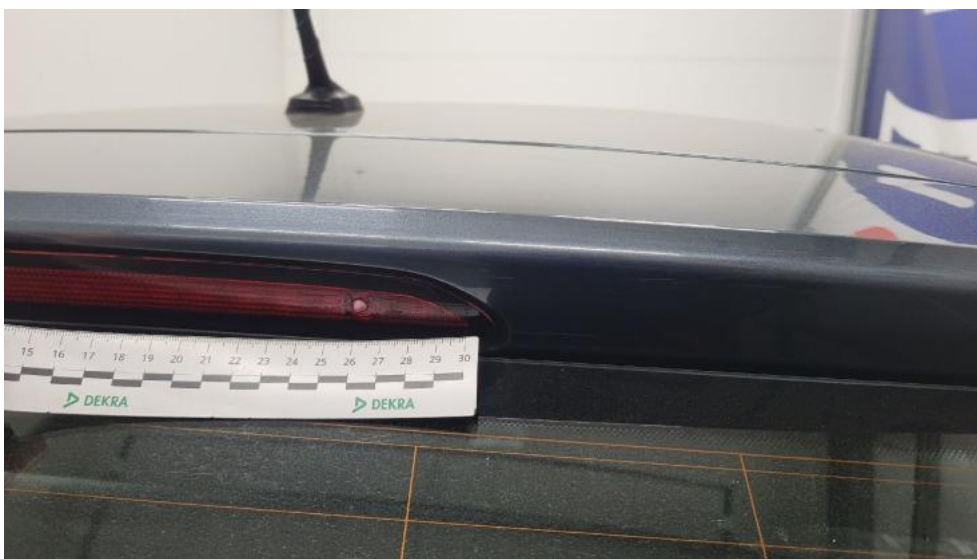
Photo 57.

Dodatkowa lampa stopu - zdjęcie poglądowe 1

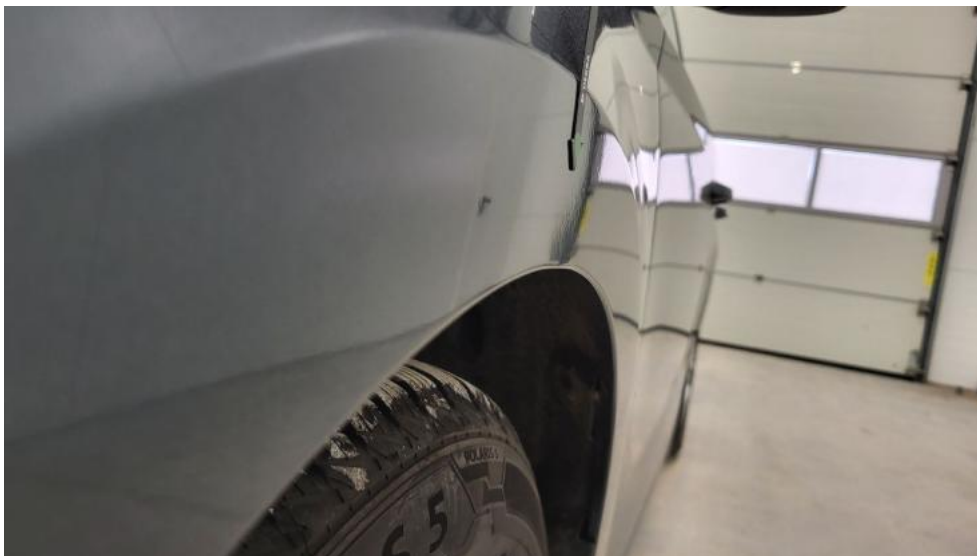
Photo 69.
Błotnik przedni L - Wgniecenie/odkształcenie 1
