DEKRA's commission No. : PKOL(W)/LODZ/01107/26/01/08  
commission/ damage No. : 23/046207  
Date of commission: 08-01-2026

Group of objects (Eurotax)	cars
EC code (Eurotax)	0156263
Manufacturer	NISSAN
Model	Leaf 22-25
Type / version	Leaf 40kWh N-Connecta
Body type	hatchback
Number of doors / seats	5/5
Curb weight [kg]	1529
Gross vehicle weight [kg]	1995
Wheelbase 1/2	2700
Engine type	elektryczny
Pollution reduction system	-
Engine capacity [ccm]	0
Engine Power [hp/kW]	150/110
Gearbox	automatic
Registration /record No.	SC252EE
VIN / serial number	SJNFAAZE1U0194238
Date of first registration	15-01-2024
Date of next. tech. test	15-01-2027
Year of manufacture	2023
Readout [km]	87 017 (read)
Body color / type of coating	gray/double-layered, metallized

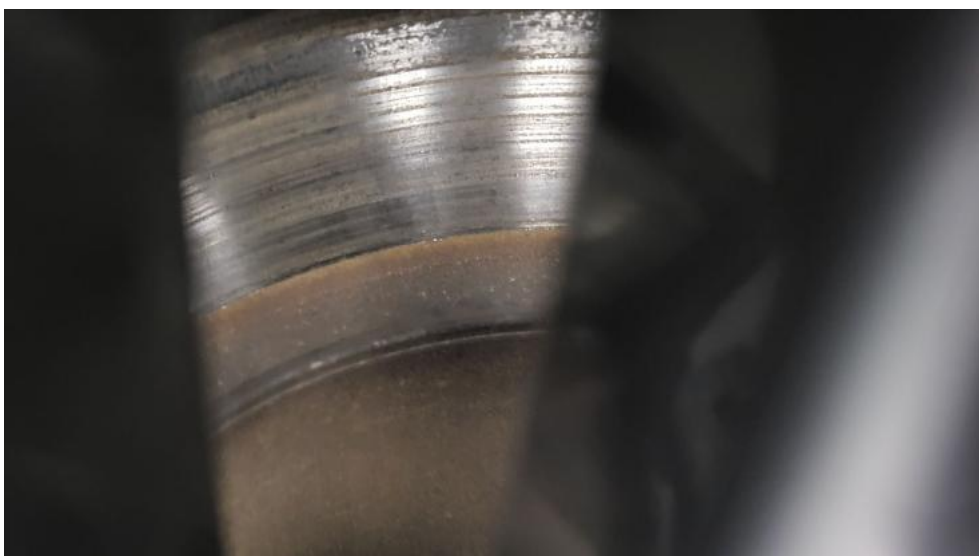
**Photo 16.**

Tarcza hamulcowa tylna prawa

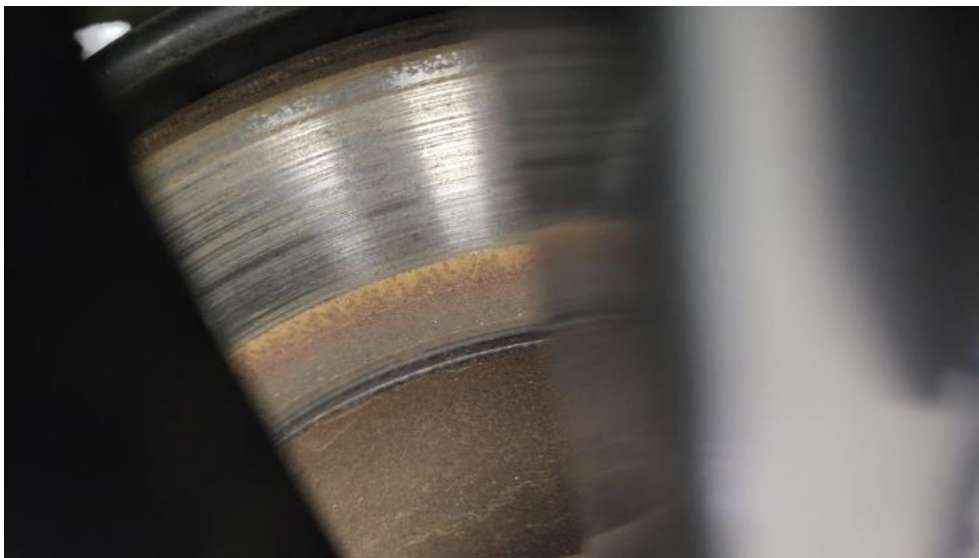
**Photo 17.**

Tarcza hamulcowa tylna lewa

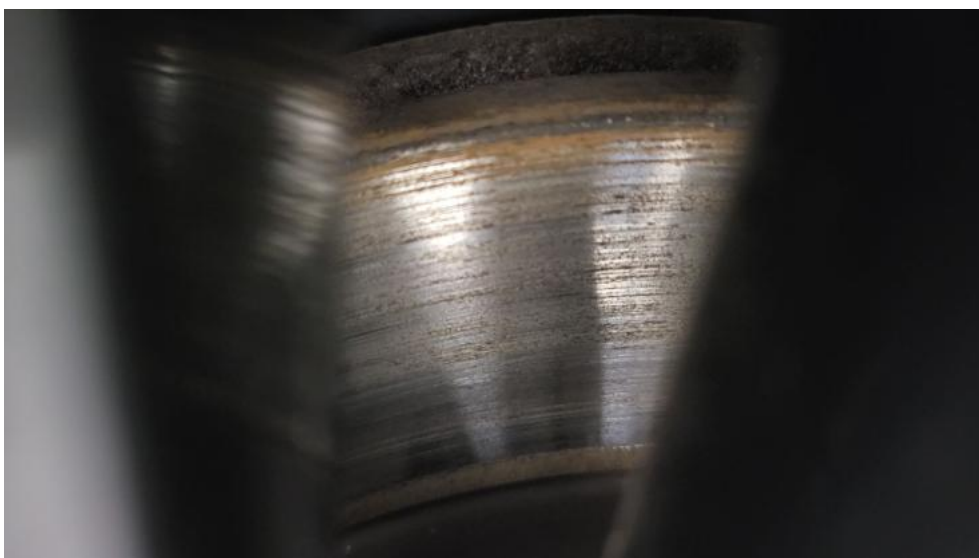
**Photo 18.**

Tarcza hamulcowa przednia lewa

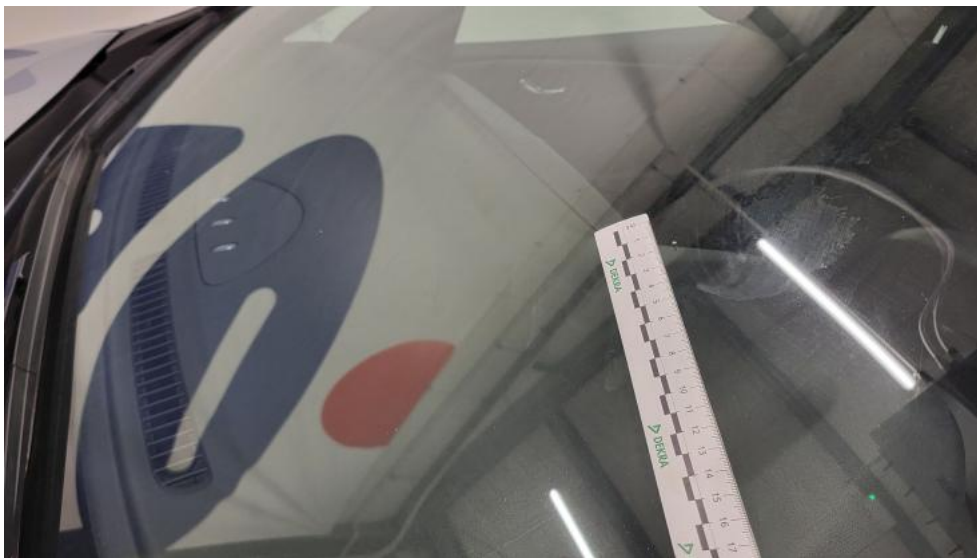
**Photo 49.**  
Szyba czołowa - zdjęcie poglądowe 1
