DEKRA's commission No. : PKOL(W)/LODZ/17132/26/02/25
 commission/ damage No. : 23/017765
 Date of commission: 25-02-2026

Vehicle data

Measurement of thickness of the vehicle lacquer coating

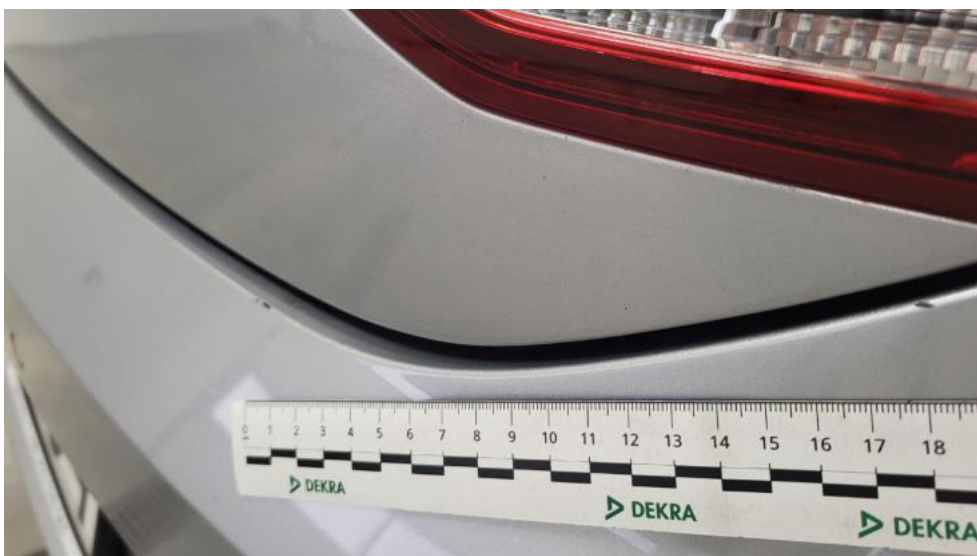
Photo 60.
Zderzak tylny - Rysa/odprysk 1
