DEKRA's commission No. : PKOL(W)/LODZ/78310/24/10/09
 commission/ damage No. : PS21/01504
 Date of commission: 09-10-2024

Group of objects (Eurotax)	cars
EC code (Eurotax)	0134851
Manufacturer	NISSAN
Model	Qashqai 17-21
Type / version	Qashqai 1.3 DIG-T N-Connecta DCT
Body type	hatchback
Number of doors / seats	5/5
Curb weight [kg]	1315
Gross vehicle weight [kg]	1885
Wheelbase 1/2	2646
Engine type	spark ignition
Pollution reduction system	GPF
Engine capacity [ccm]	1332
Engine Power [hp/kW]	160/117
Gearbox	automatic
Registration /record No.	DW3MF90
VIN / serial number	SJNFFAJ11U2568055
Date of first registration	28-05-2019
Date of next. tech. test	22-06-2025
Year of manufacture	2019 (year has been verified with the manufacturer's base)
Readout [km]	148 555 (read)
Body color / type of coating	grafit/double-layered, metallized

Description of the technical condition

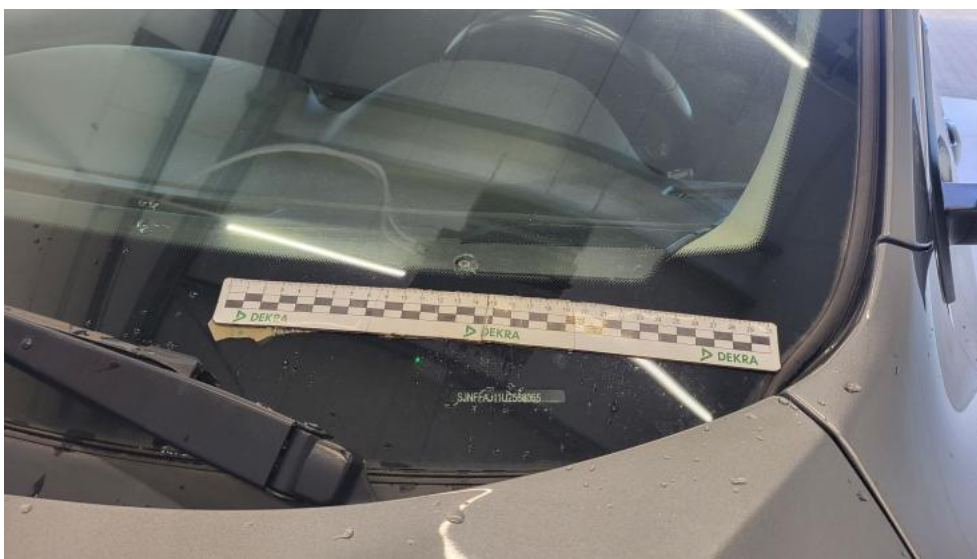
Photo 41.
Szyba czołowa - zdjęcie poglądowe 1

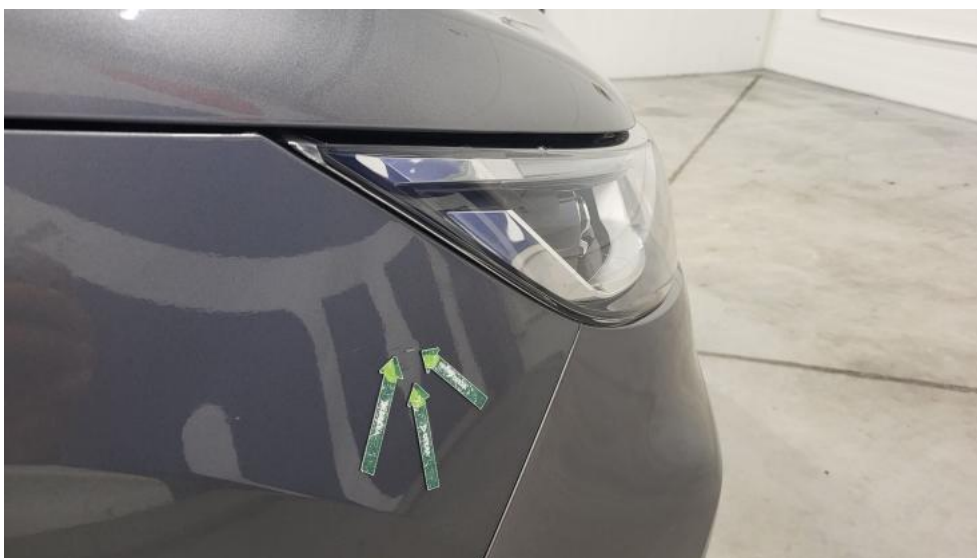
Photo 48.

Błotnik przedni P - Wgniecenie/odkształcenie 2

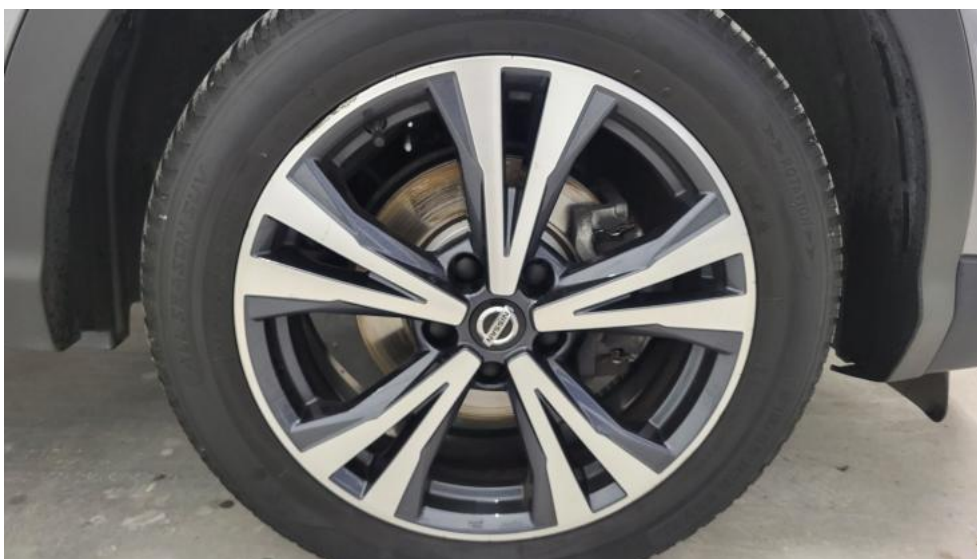
Photo 49.

Felga aluminiowa przednia P - zdjęcie poglądowe 1

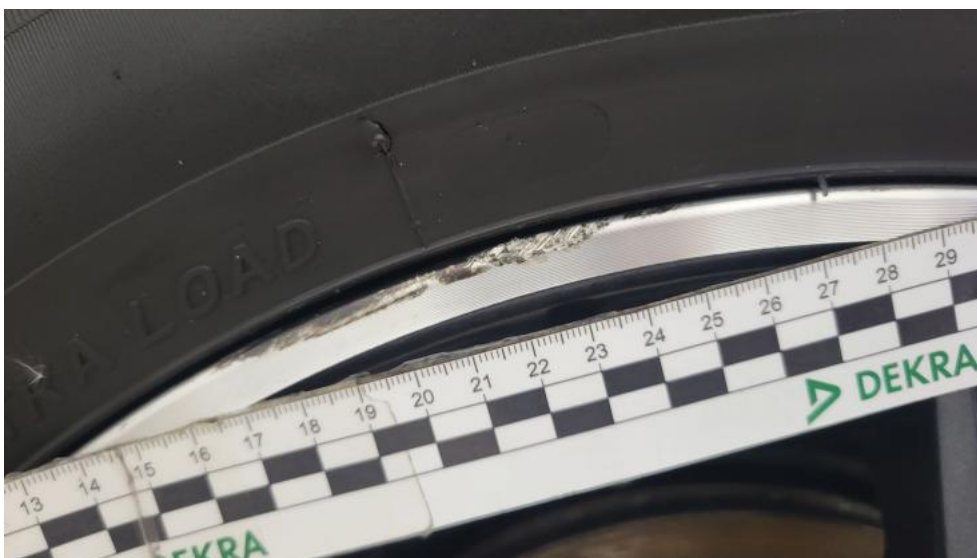
Photo 50.

Felga aluminiowa przednia P - Rysa/odprysk 1

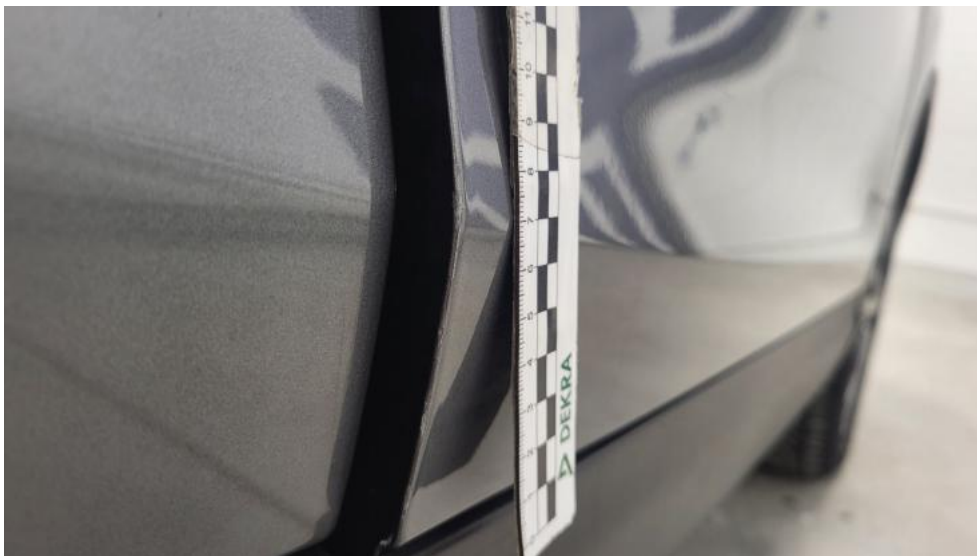
Photo 51.

Drzwi przednie P - Rysa/odprysk 1

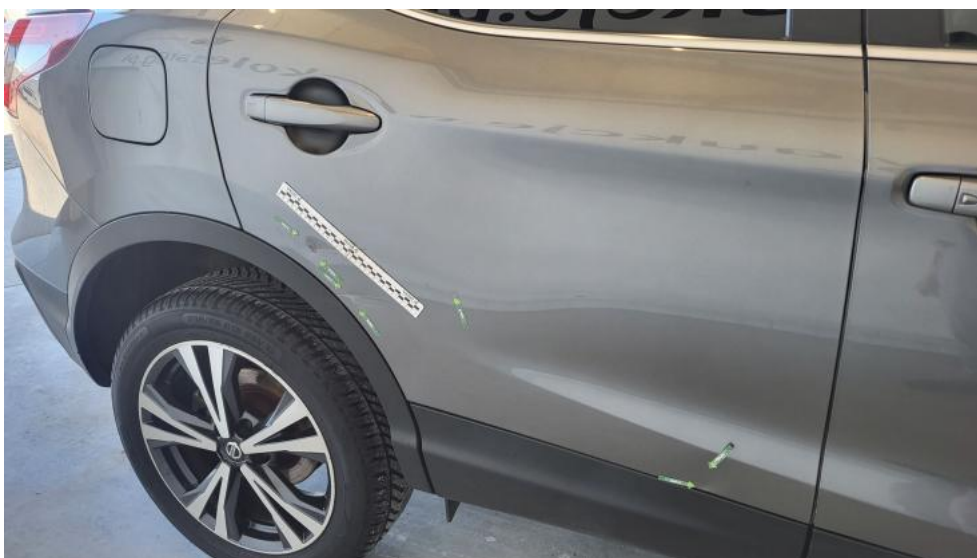
Photo 52.

Drzwi tylne P - zdjęcie poglądowe 1

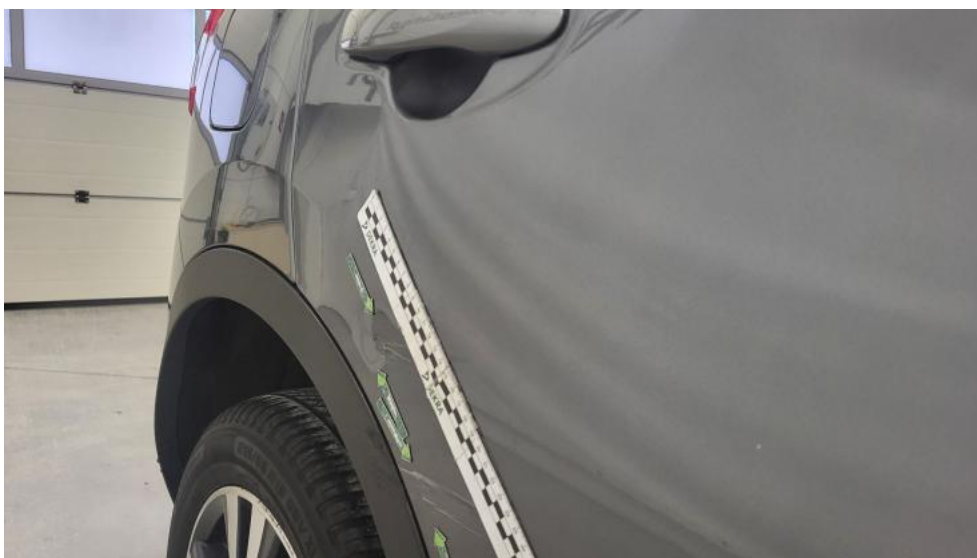
Photo 56.
Drzwi tylne P - Wgniecenie/odkształcenie 1

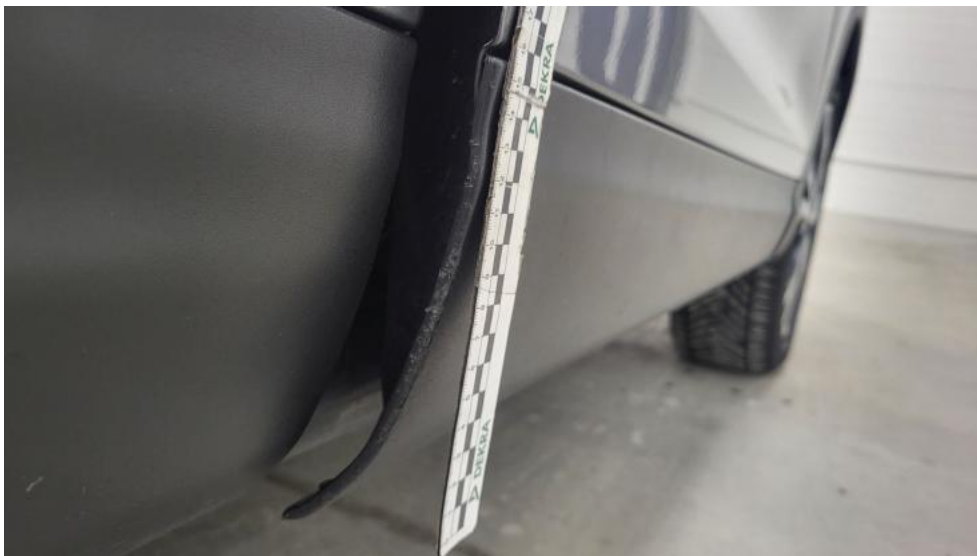
Photo 59.

Listwa drzwi przednich P - Rysa/odprysk 1

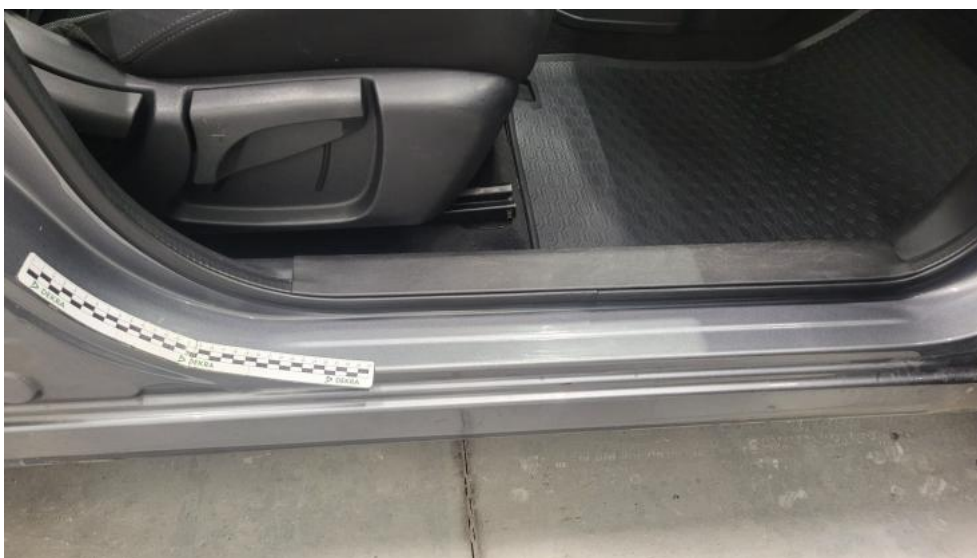
Photo 60.

Próg P - zdjęcie poglądowe 1

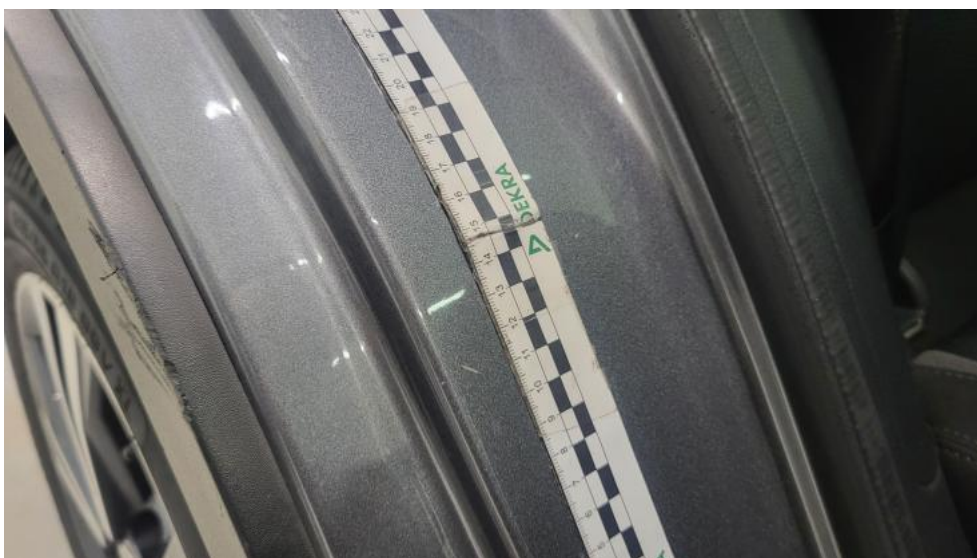
Photo 66.
Błotnik tylny P / Ściana boczna P - Rysa/odprysk 1

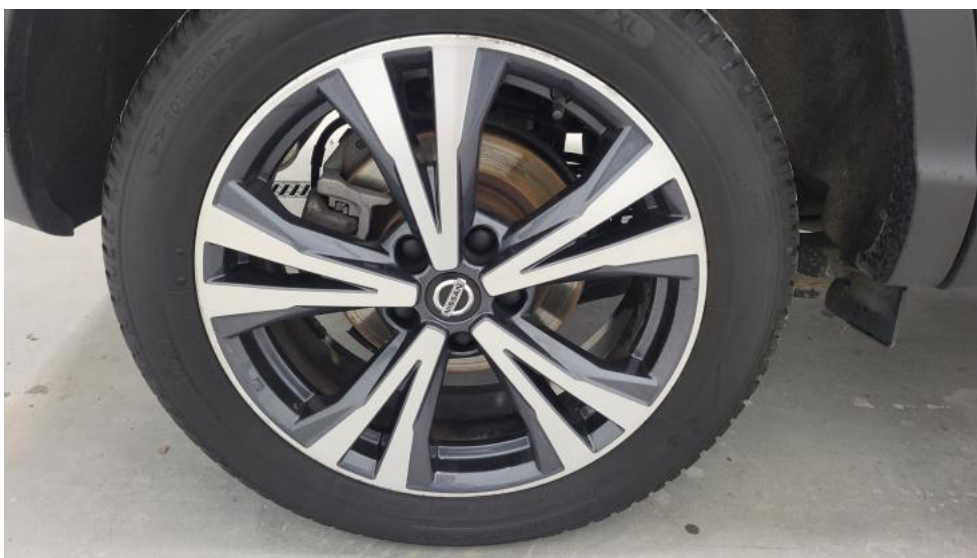
Photo 68.

Felga aluminiowa tylna P - zdjęcie poglądowe 1

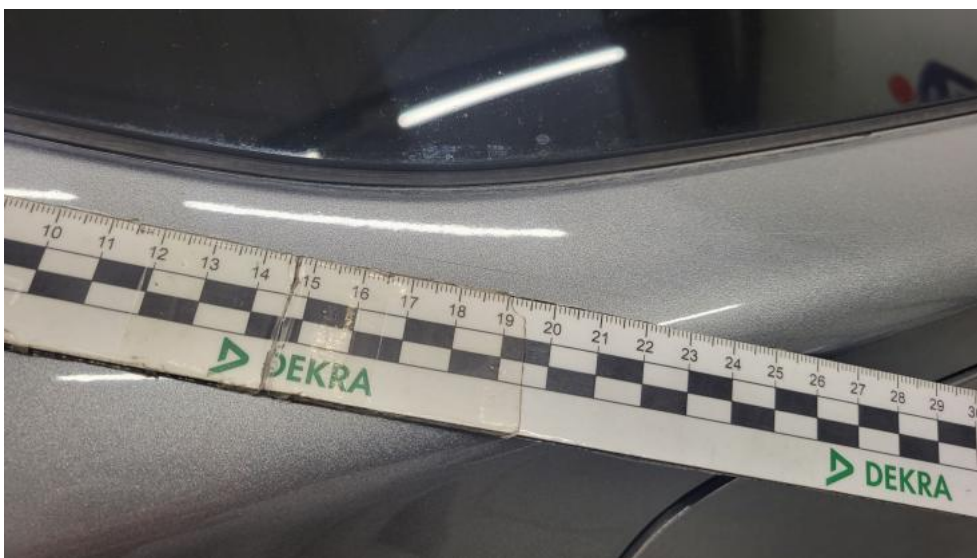
Photo 72.

Pokrywy bagażnika - Rysa/odprysk 1

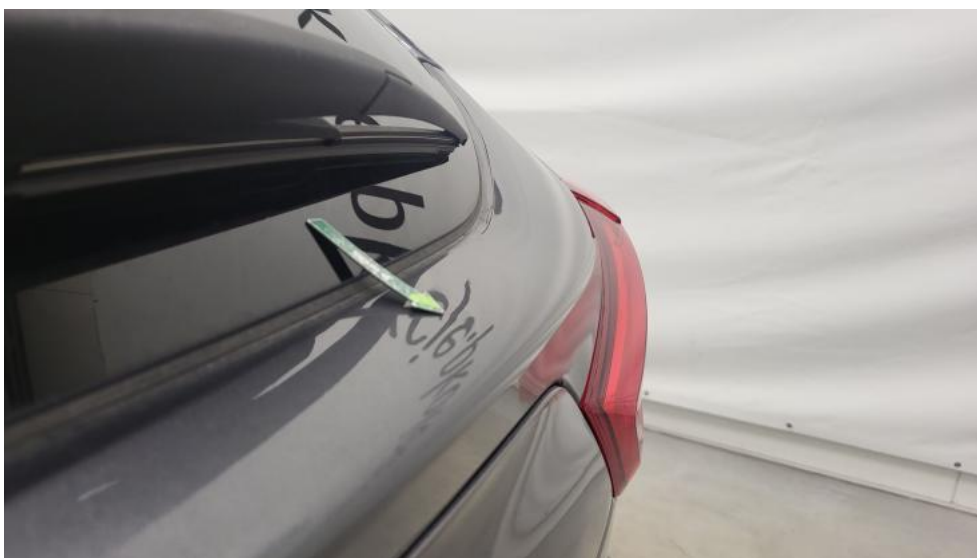
Photo 74.

Pokrywy bagażnika - Wgniecenie/odkształcenie 1

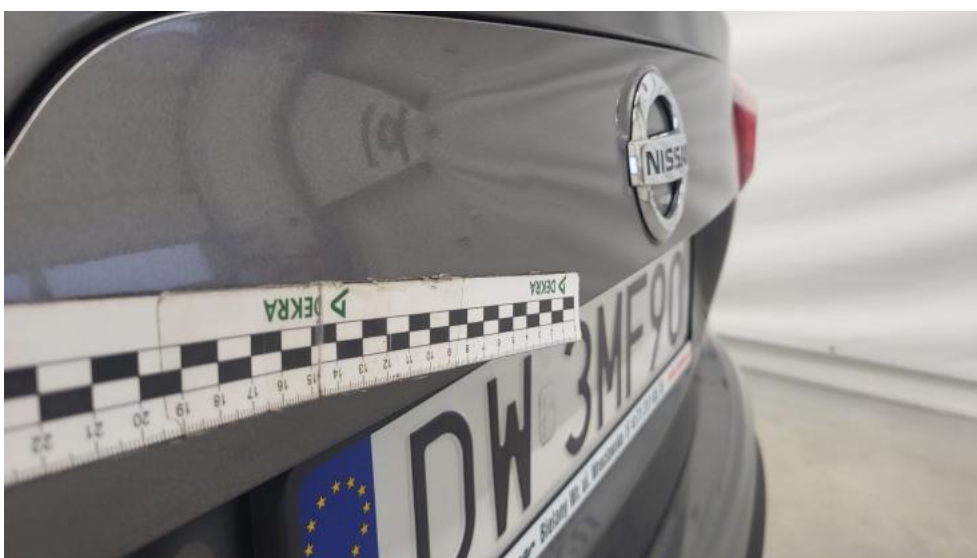
Photo 76.

Pokrywy bagażnika() - Wgniecenie/odkształcenie 3

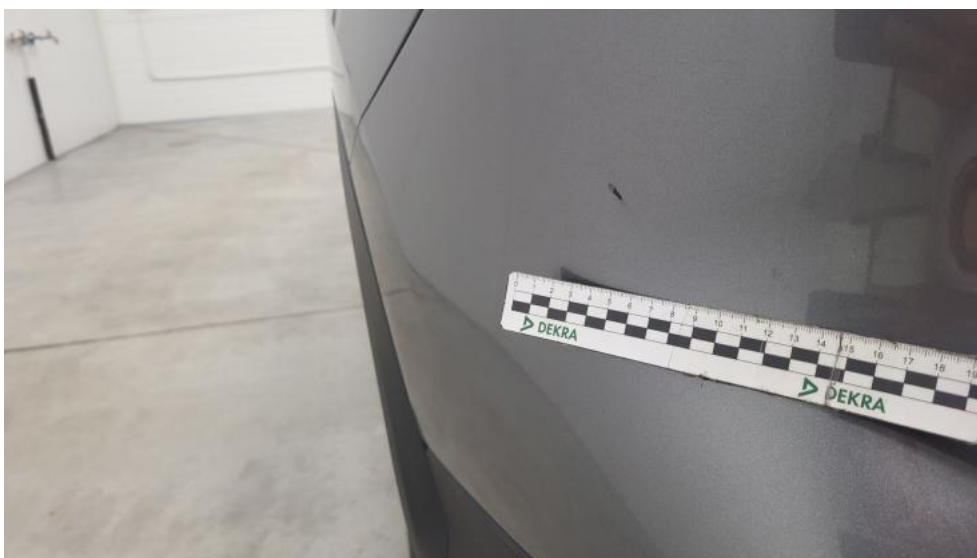
Photo 78.
Zderzak tylny - Rysa/odprysk 2

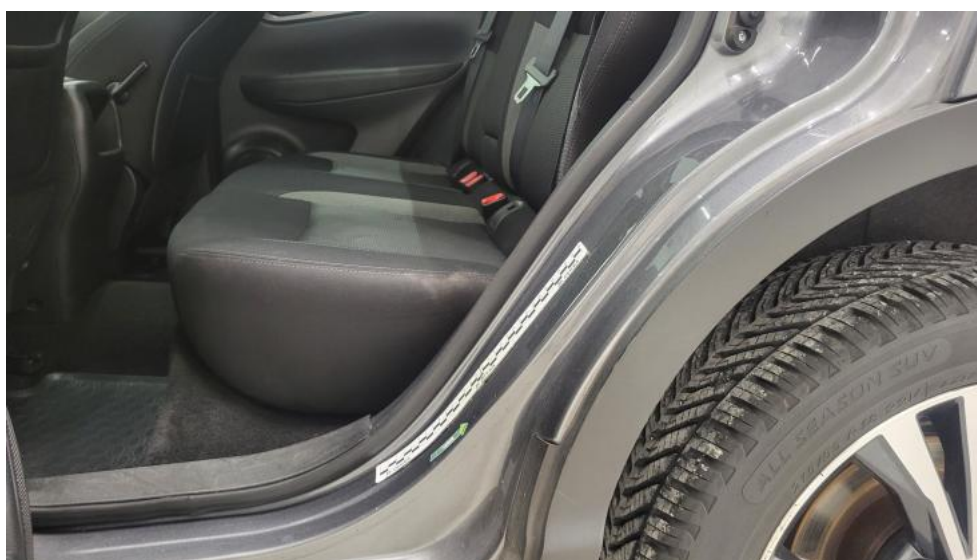
Photo 80.
Błotnik tylny L / Ściana boczna L - zdjęcie poglądowe 1

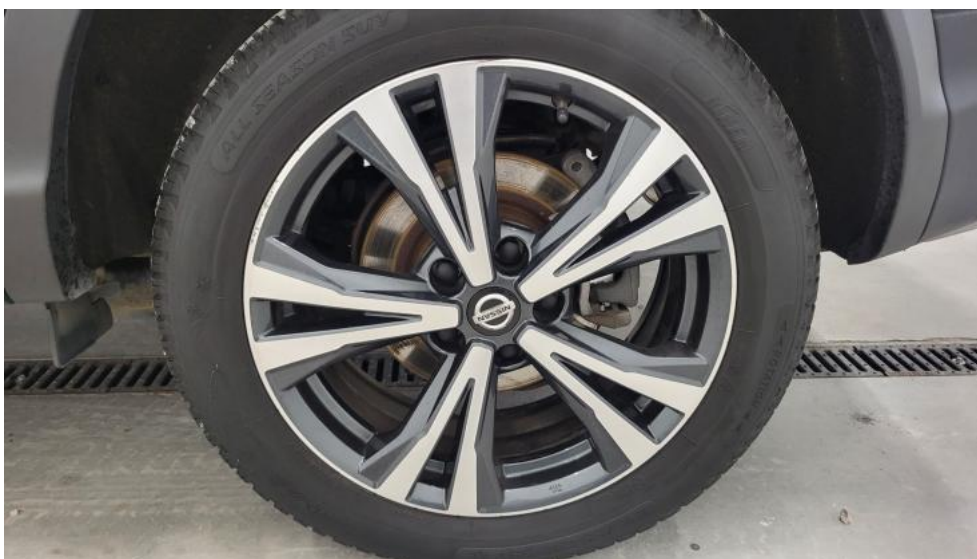
Photo 83.
Felga aluminiowa tylna L - zdjęcie pogładowe 1

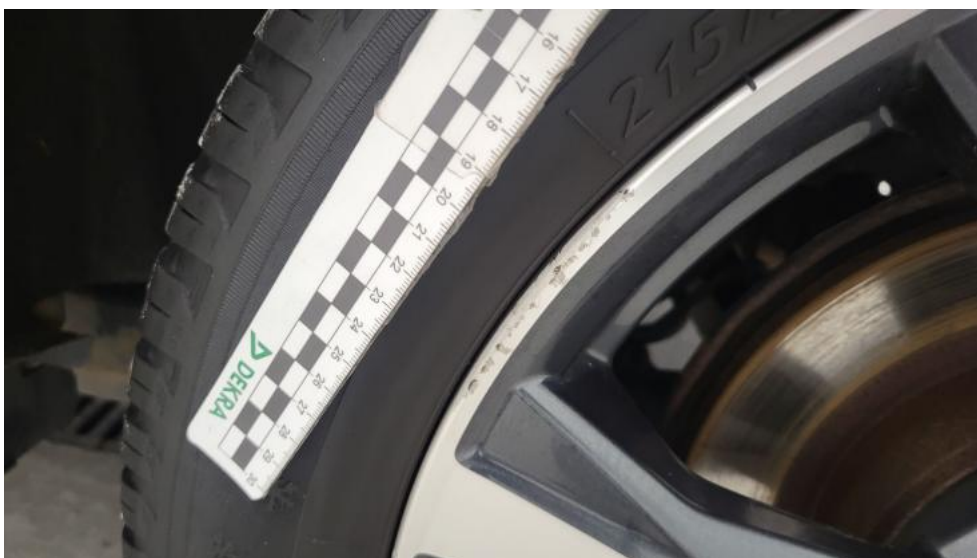
Photo 84.
Felga aluminiowa tylna L - Rysa/odprysk 1

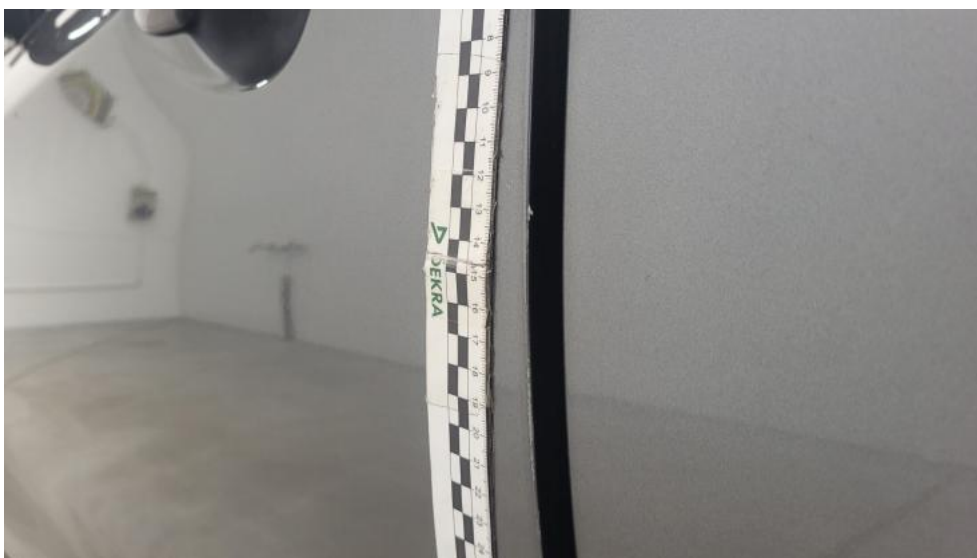
Photo 86.

Drzwi przed L - Rysa/odprysk 1

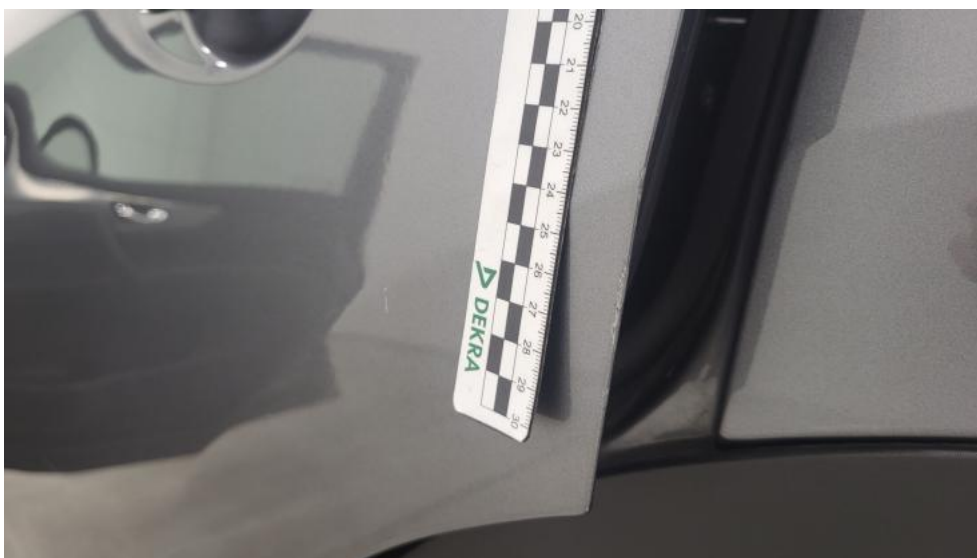
Photo 92.

Drzwi tylne L - Rysa/odprysk 2

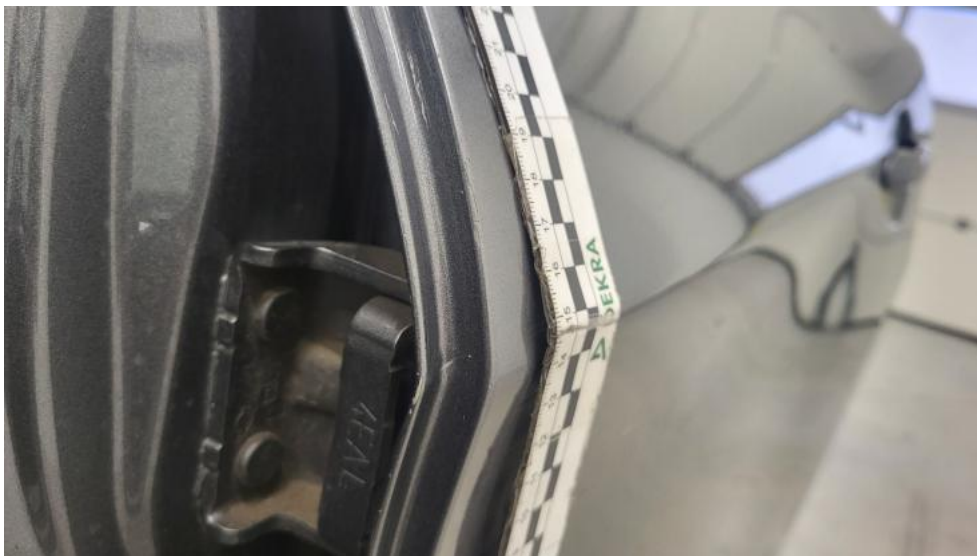
Photo 93.

Drzwi tylne L() - Rysa/odprysk 3

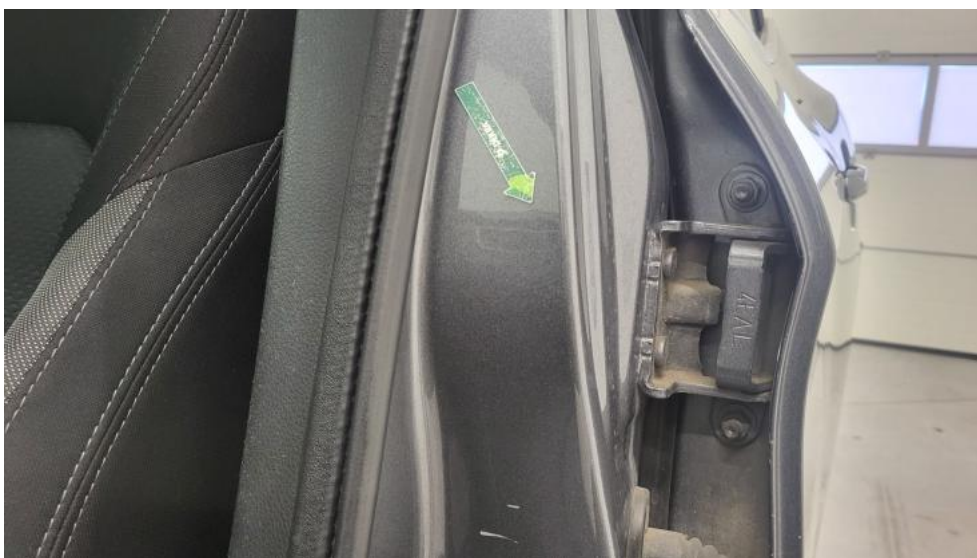
Photo 100.
Słupek środkowy L() - Wgniecenie/odkształcenie 3

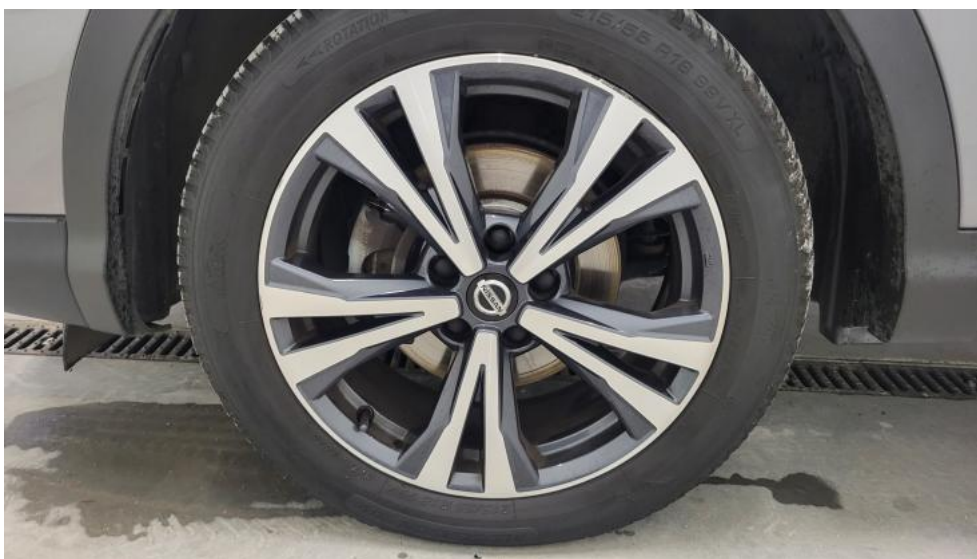
Photo 101.

Felga Aluminiowa przednia L - zdjęcie poglądowe 1

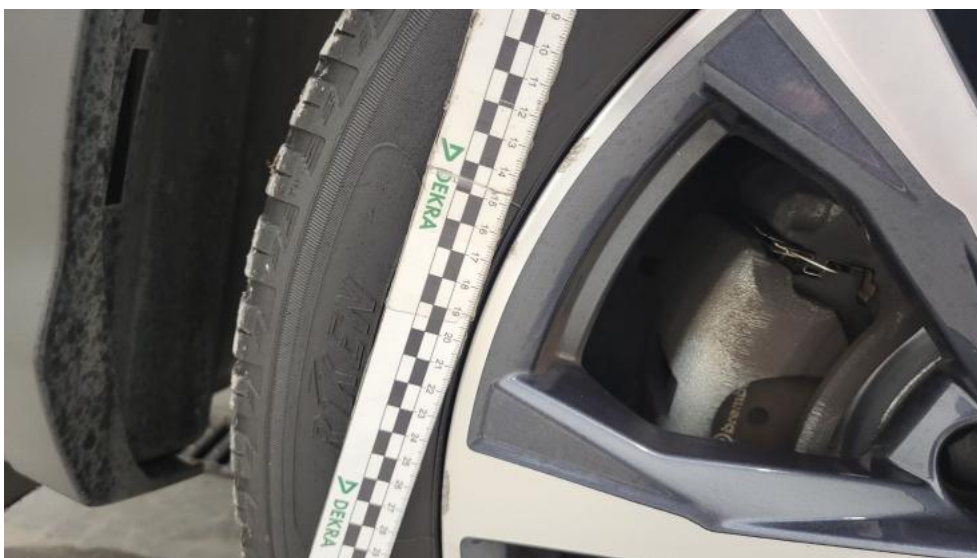
Photo 102.

Felga Aluminiowa przednia L - Rysa/odprysk 1

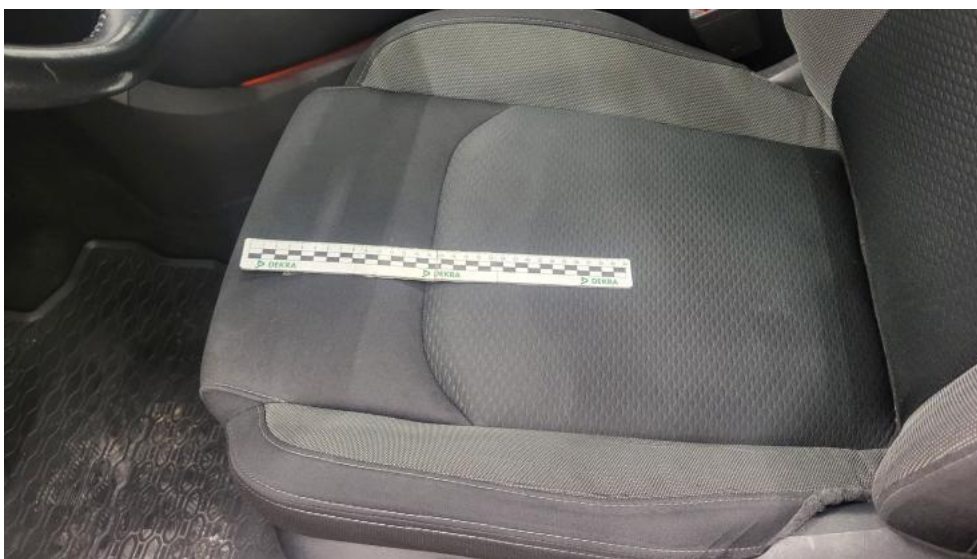
Photo 103.

Fotel prz. lew. - zdjęcie poglądowe 1

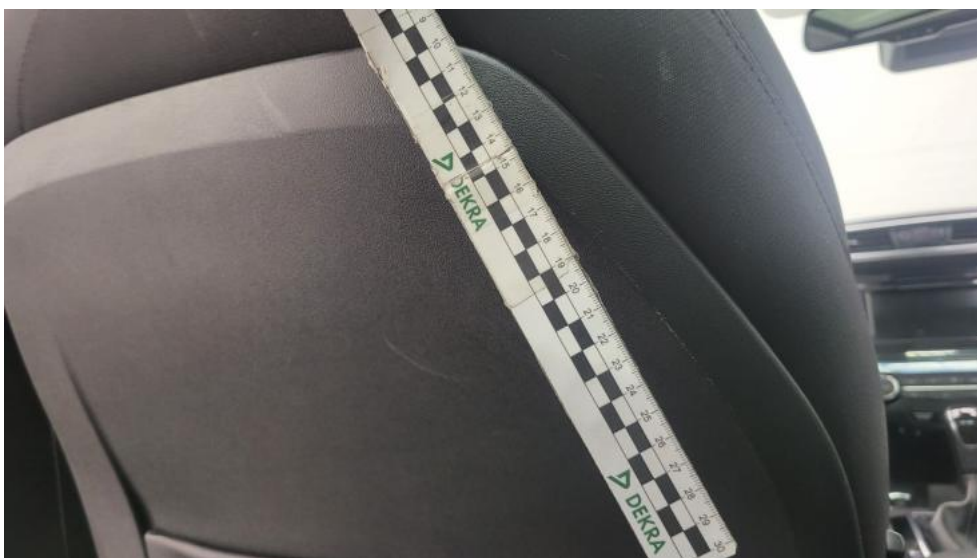
Photo 104.

Fotel prz. lew. - Rysa/odprysk 1

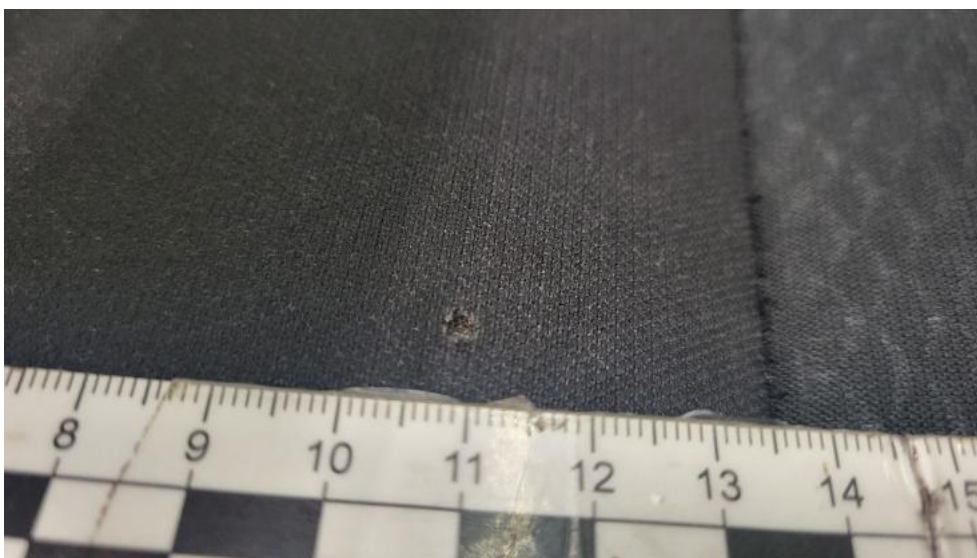
Photo 106.

Fotel prz. lew. - Inne 1

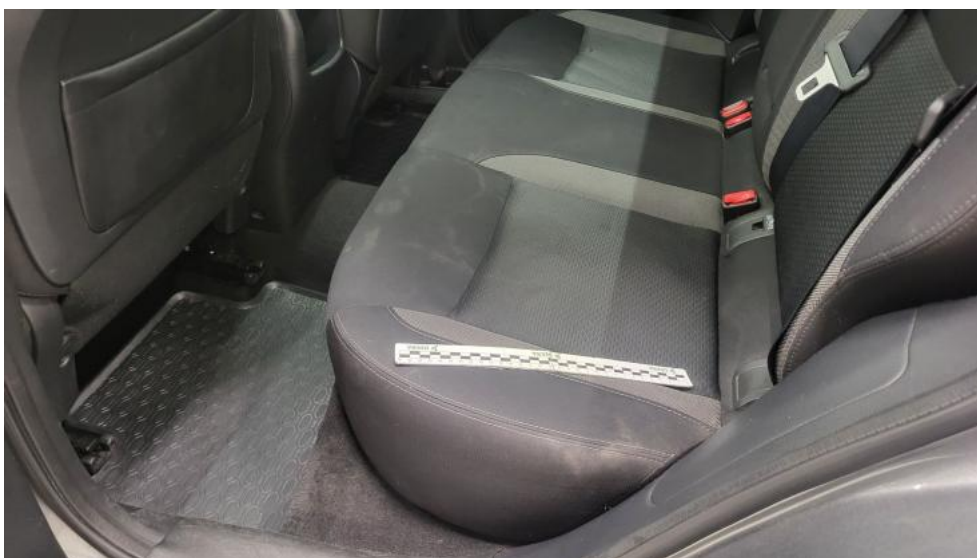
Photo 108.
Kanapa tyl. - Inne 1

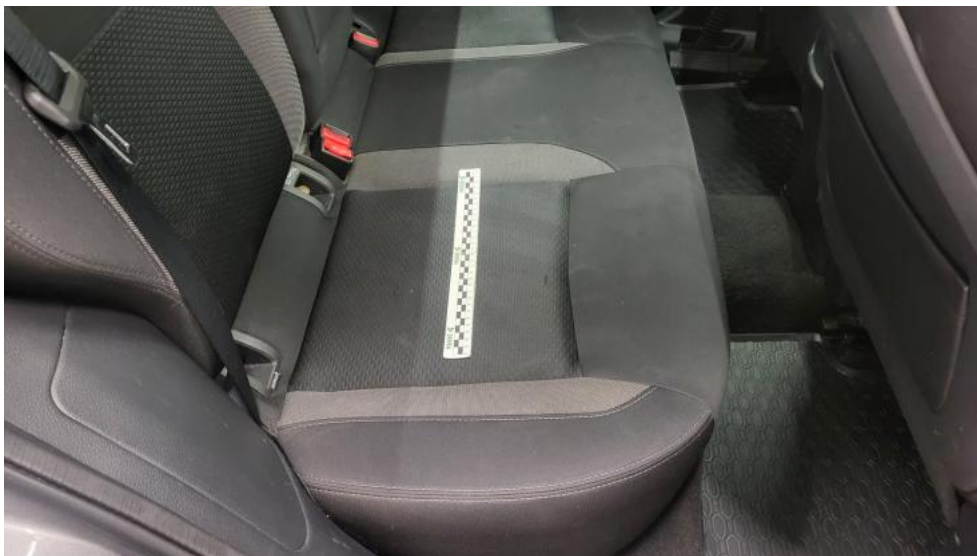
Photo 109.
Kanapa tyl. - Inne 2

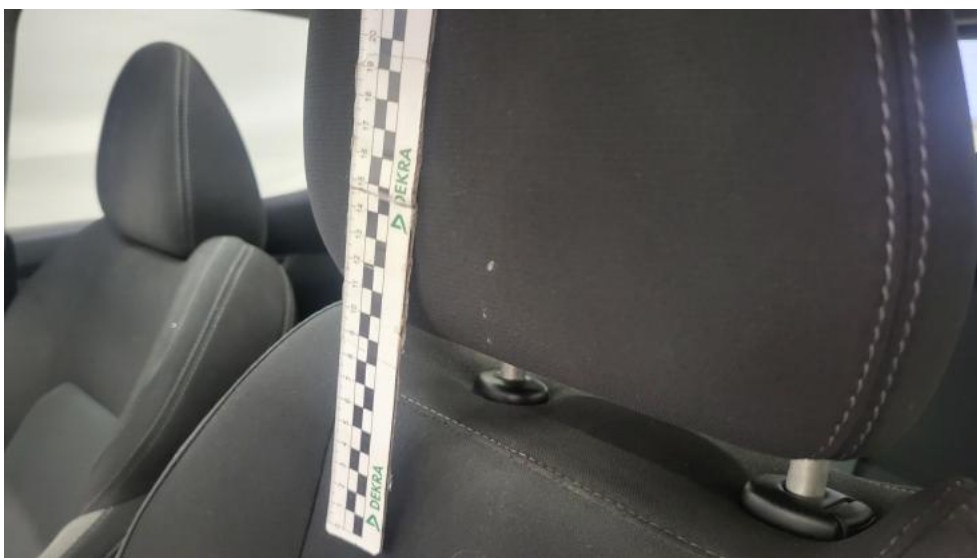
Photo 110.
Zaglówek fotela prz. L - Inne 1

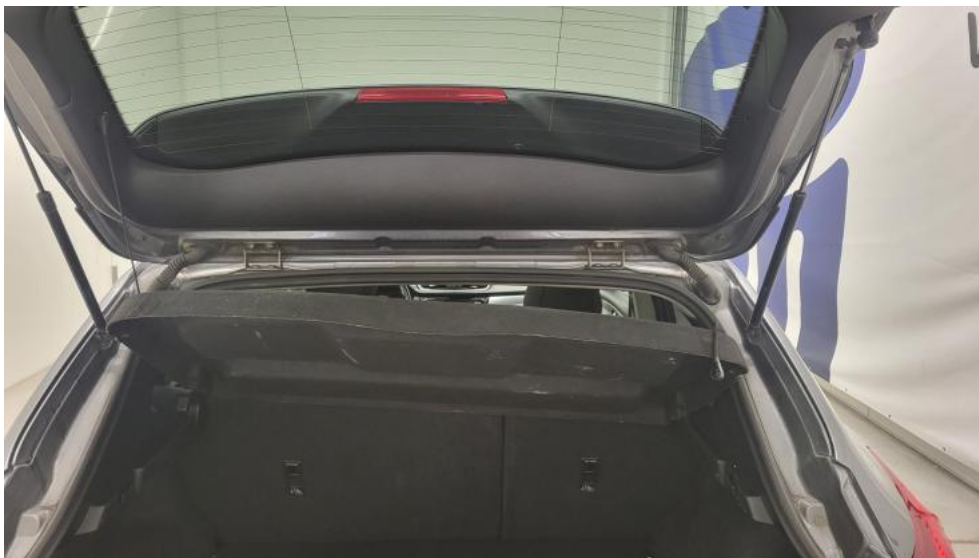
Photo 111.

Półka/roleta tylna - zdjęcie poglądowe 1
