Nr zlecenia DEKRA: PKOL(W)/LODZ/78916/24/10/11  
Nr zlecenia/szkody: 18/041768  
Data zlecenia: 11-10-2024

**Dane pojazdu**

Grupa obiektów (Eurotax)	samochody terenowe
Kod EC (Eurotax)	0133281
Producent	LAND ROVER
Model	Range Rover Sport 17-22
Typ/wersja	Range Rover S 2.0Si4 GPF HSE
Rodzaj nadwozia	KOM
Liczba drzwi/liczba miejsc	5/5
Masa własna [kg]	2386
Dopuszczalna masa całkowita [kg]	2900
Rozstaw osi 1/2	2923
Rodzaj silnika	z zapłonem iskrowym
Doładowanie	turbosprężarka z chłodnicą powietrza
Układ oczyszczana spalin	GPF
Norma czystości spalin	EURO 6
Pojemność silnika [ccm]	1997
Moc silnika [KM/kW]	300/221
Skrzynia biegów	automatyczna 8-biegowa
Nr rejestracyjny	GD595SN
VIN	SALWA2BX9KA828941
Data 1. rejestracji	06-12-2018
Data nast. bad. techn.	19-05-2024
Rok produkcji	2018
Stan licznika [km]	134 726 (odczytany)
Kolor nadwozia/rodzaj powłoki	czarny/METALIK

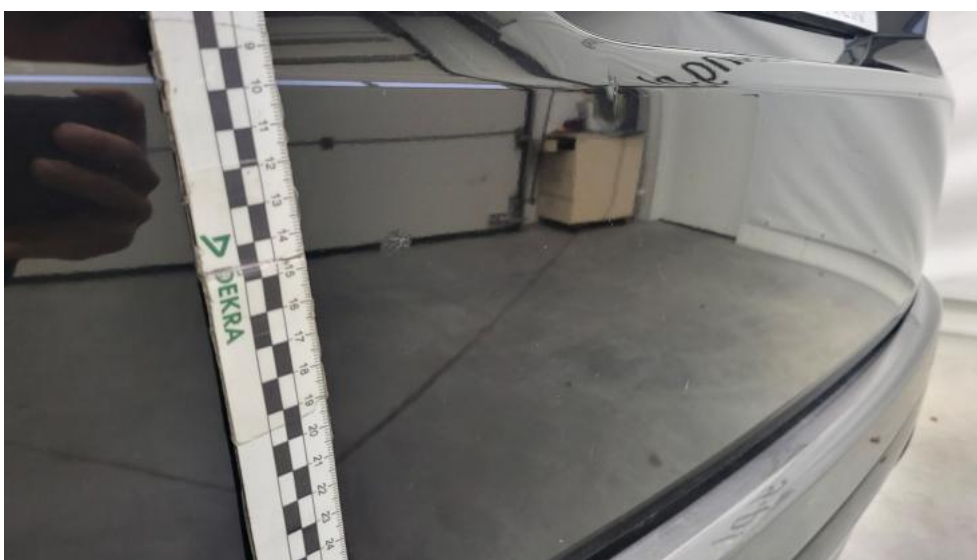
**Fot. 46.**  
Pokrywy bagażnika - zdjęcie pogładowe 1

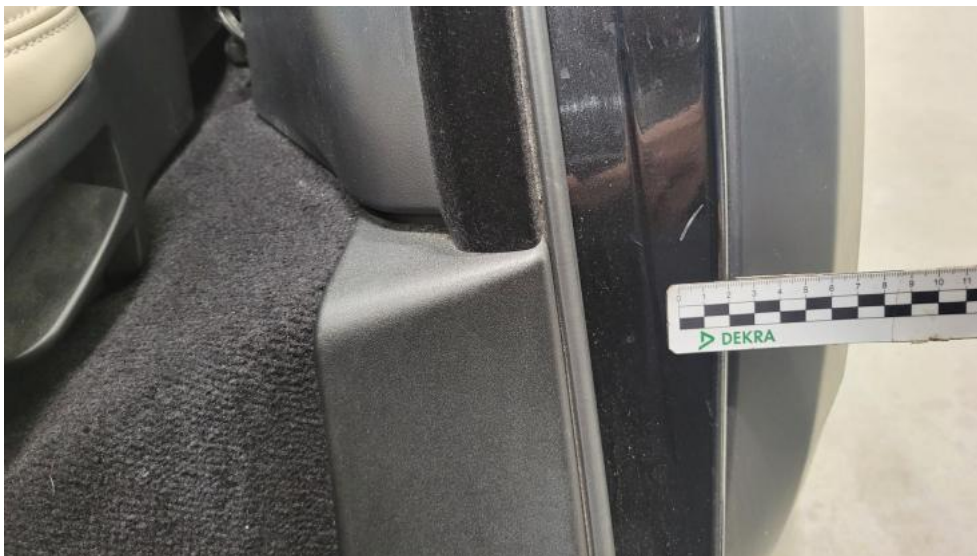
**Fot. 61.**  
Błotnik tylny L / Ściana boczna L() - Rysa/odprysk 3
