DEKRA's commission No. : PKOL(W)/LODZ/58763/25/08/08  
commission/ damage No. : PS23/00091  
Date of commission: 08-08-2025

| Manufacturer | AUDI |
| Type / version | Q7 55 TFSI mHEV Quattro S Line |
| Registration /record No. | WU4162P |

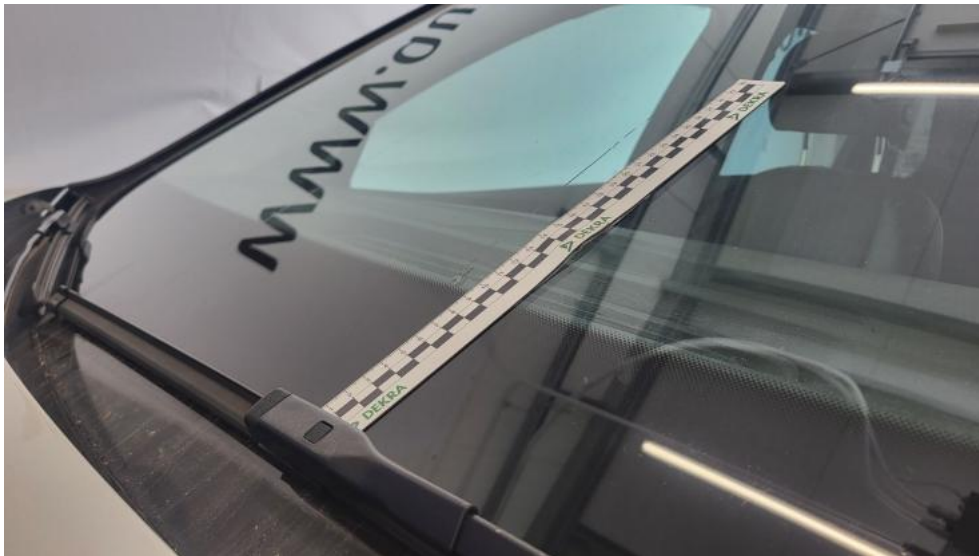
**Photo 47.**

Szyba czołowa - zdjęcie pogładowe 1

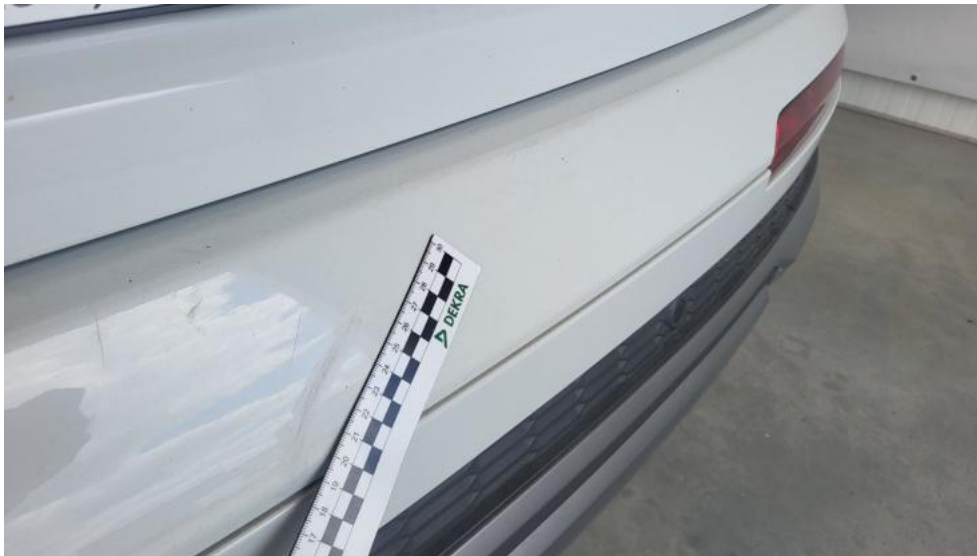
**Photo 63.**

Zderzak tylny - Rysa/odprysk 1
