Nr zlecenia DEKRA: PKOL(W)/LODZ/56391/25/07/31  
Nr zlecenia/szkody: 20/002083  
Data zlecenia: 31-07-2025

**DEKRA Polska - Centrala**  
02-673 Warszawa, ul. Konstruktorska 12A

| Producent | JEEP |
| Typ/wersja | Gr. Cherokee 6.4 V8 SRT8 |

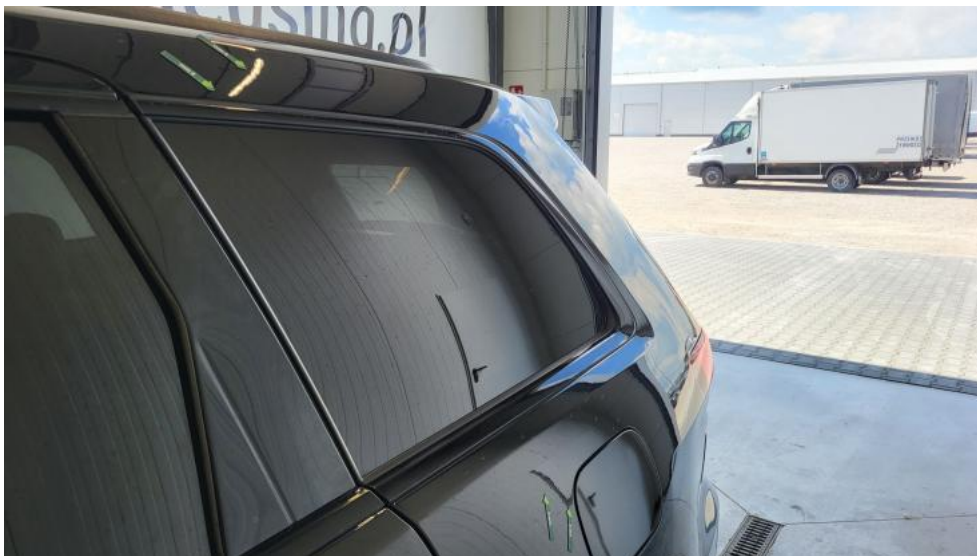
**Fot. 63.**

Błotnik tylny L / Ściana boczna L - Wgniecenie/odkształcenie 1

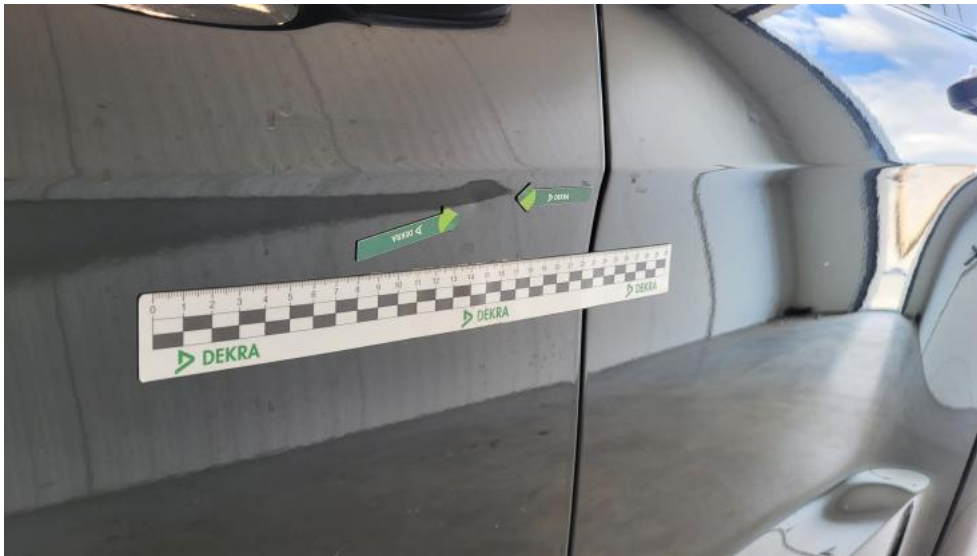
**Fot. 65.**

Drzwi przed L - Wgniecenie/odkształcenie 1

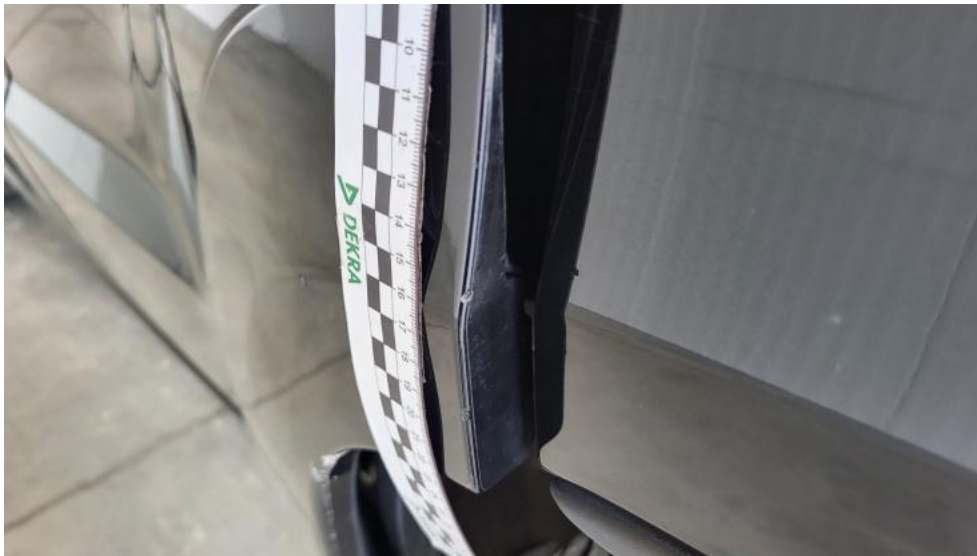
**Fot. 67.**

Listwa drzwi tylnych L - Rysa/odprysk 1

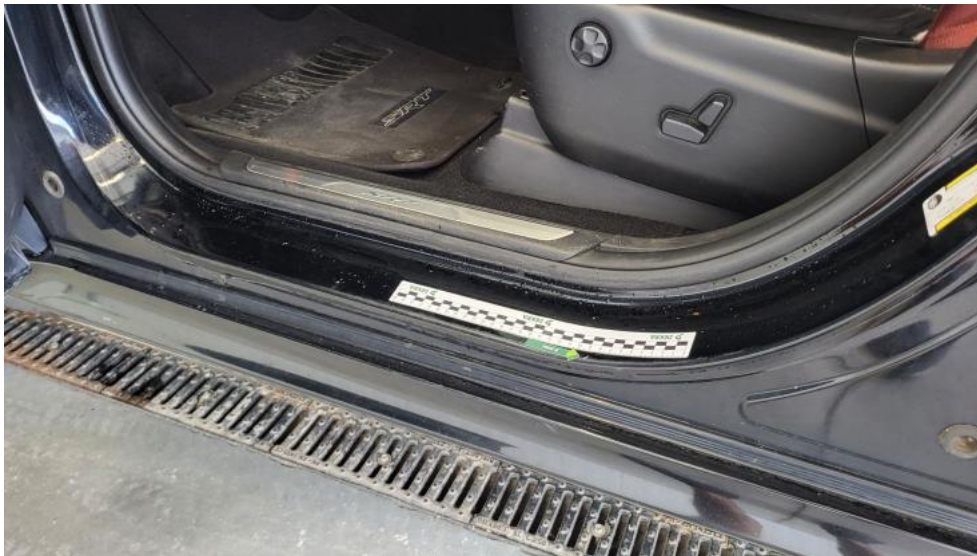
**Fot. 69.**

Próg L - zdjęcie poglądowe 1

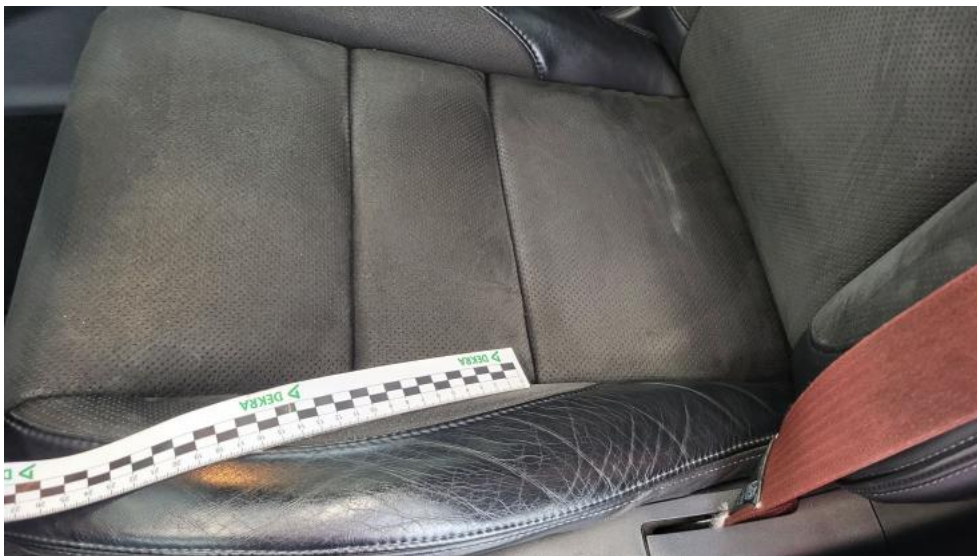
**Fot. 73.**  
Fotel prz. lew. - Inne 1
