DEKRA's commission No. : PKOL(W)/LODZ/53933/25/07/23
commission/ damage No. : 22/026085
Date of commission: 23-07-2025

Group of objects (Eurotax)	jeeps
EC code (Eurotax)	0144847
Manufacturer	LEXUS
Model	UX 18-24
Type / version	UX 250h GPF Business Edition 2
Body type	hatchback
Number of doors / seats	5/5
Curb weight [kg]	1557
Gross vehicle weight [kg]	2110
Wheelbase 1/2	2640
Engine type	spark ignition
Pollution reduction system	GPF
Engine capacity [ccm]	1987
Engine Power [hp/kW]	152/112
Gearbox	automatic
Registration /record No.	GD4E803
VIN / serial number	JTHY65BH102082194
Date of first registration	18-02-2021
Date of next. tech. test	18-02-2024
Year of manufacture	2020
Readout [km]	84 132 (read)
Body color / type of coating	grafitowy/double-layered, metallized

Measurement of thickness of the vehicle lacquer coating

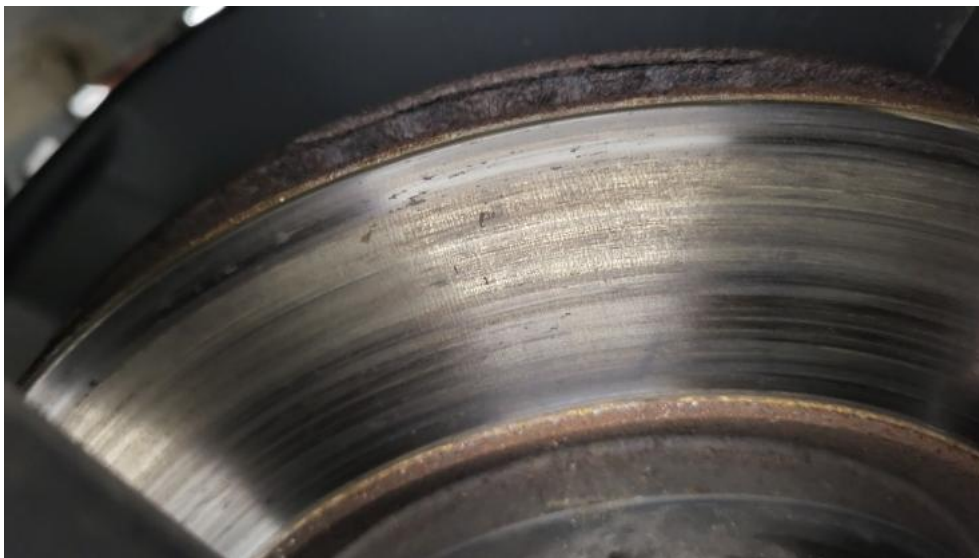
Photo 15.

Tarcza hamulcowa przednia prawa

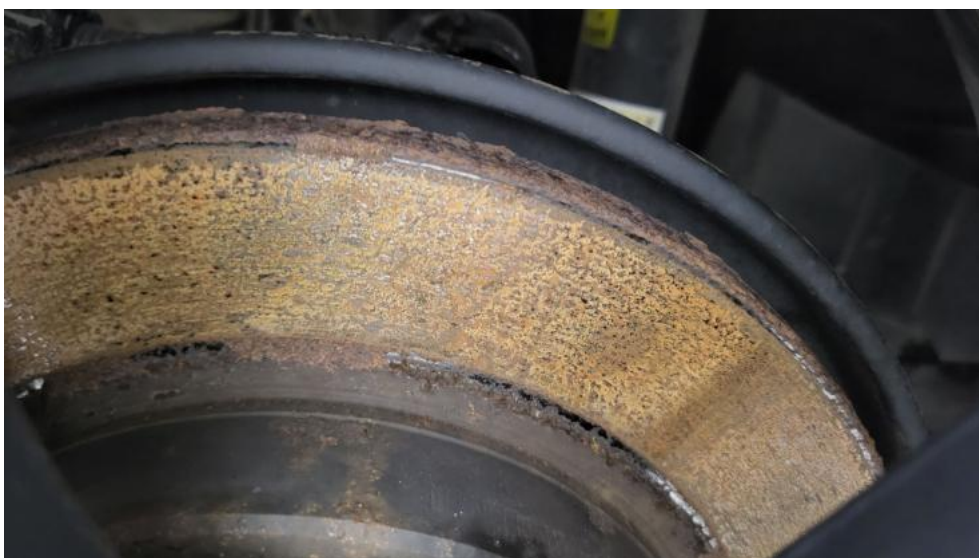
Photo 16.

Tarcza hamulcowa tylna prawa

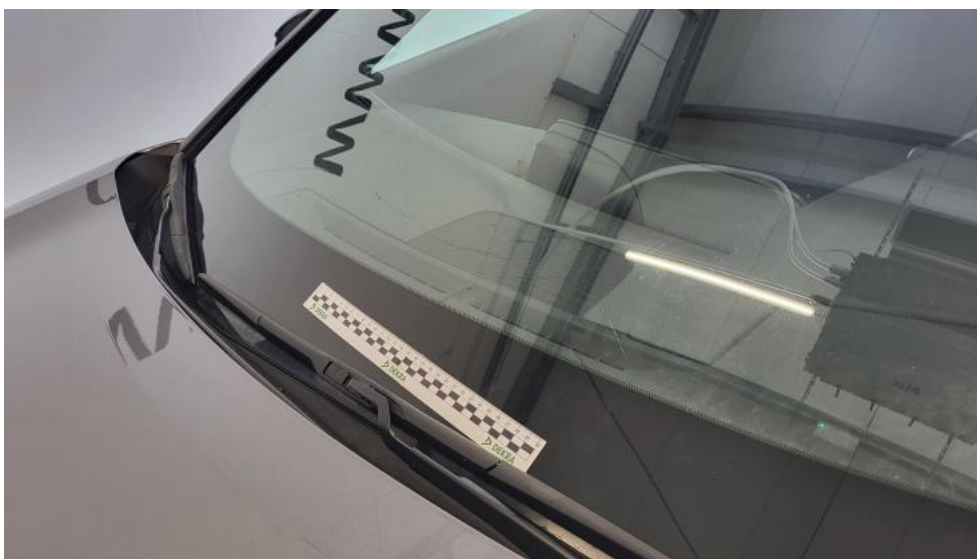
Photo 41.

Szyba czołowa - zdjęcie poglądowe 1

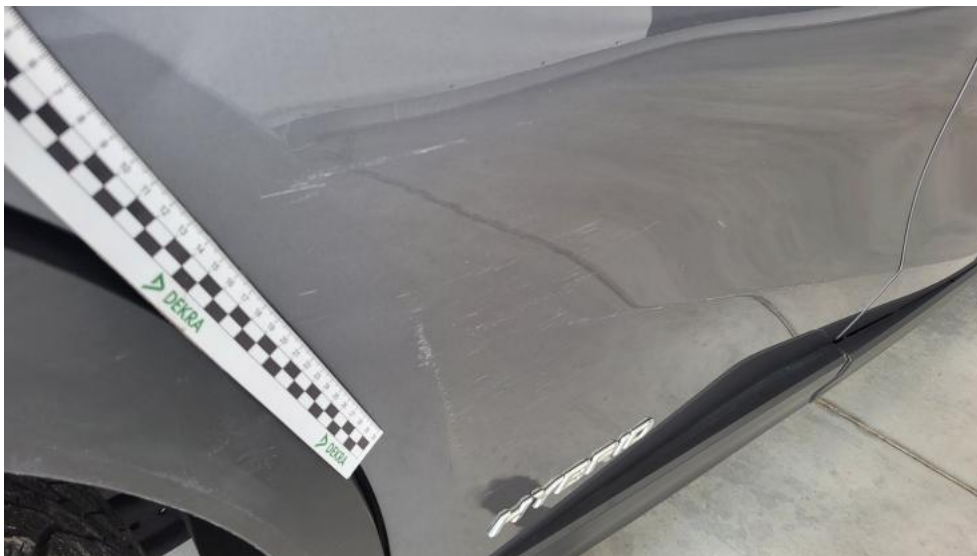
Photo 51.
Drzwi tylne P - Rysa/odprysk 2

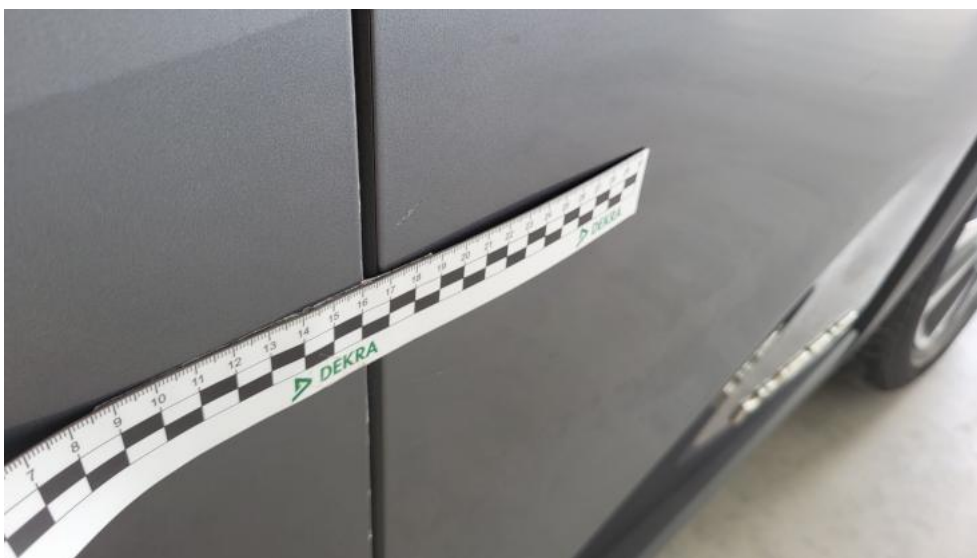
Photo 76.

Drzwi tylne L - Rysa/odprysk 2

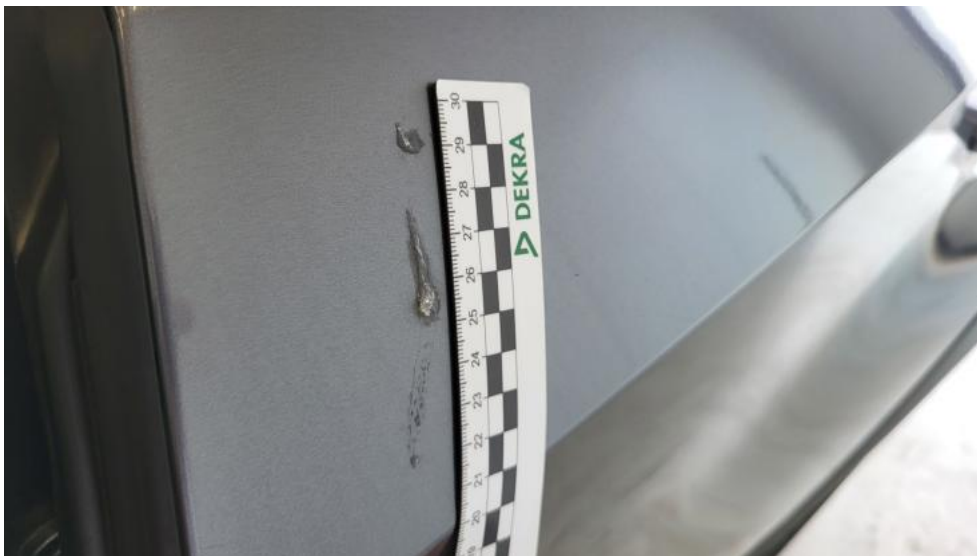
Photo 77.
Drzwi tylne L - Inne 1

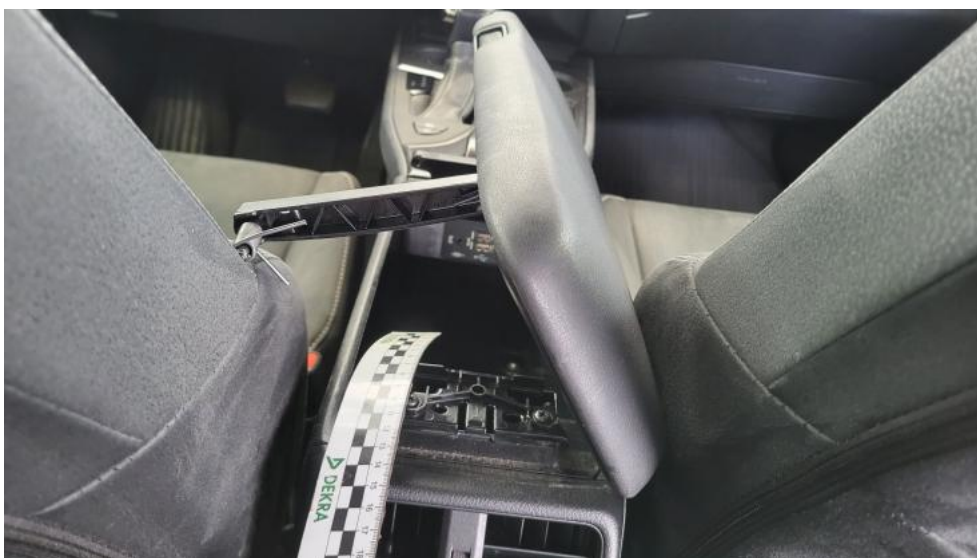
Photo 84.
Podłokietnik środkowy przedni - Inne 1

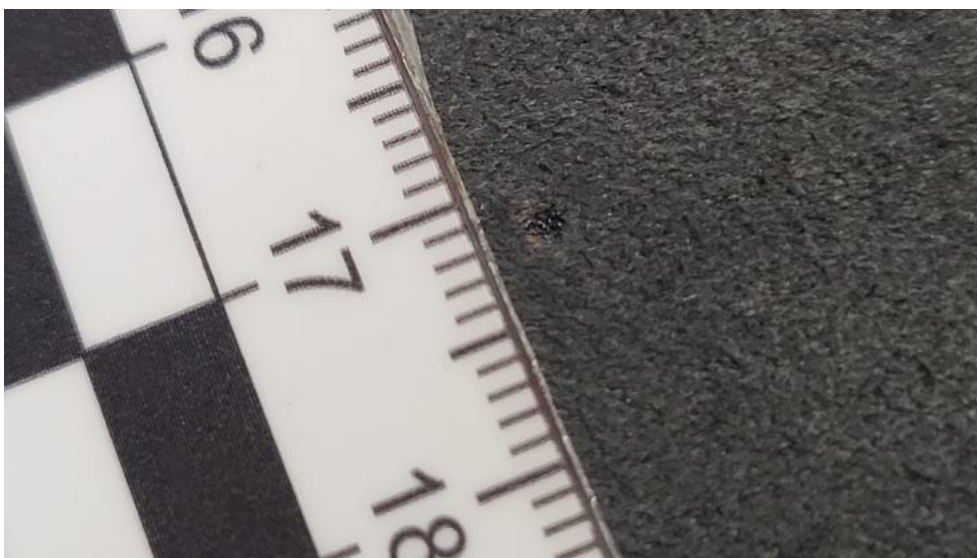
Photo 88.

Fotel prz. praw. - Inne 1

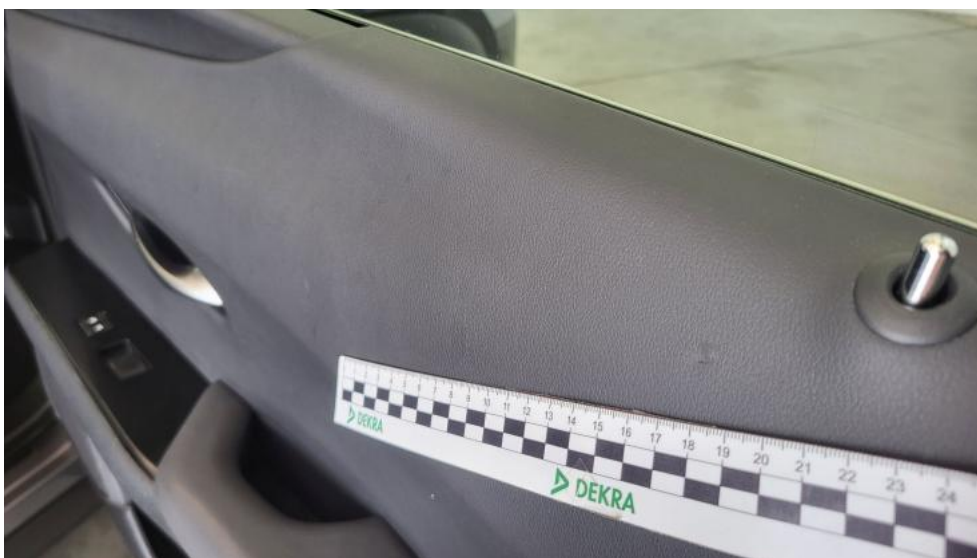
Photo 90.

Tapicerka drzwi przednich P - Wgniecenie/odkształcenie 1

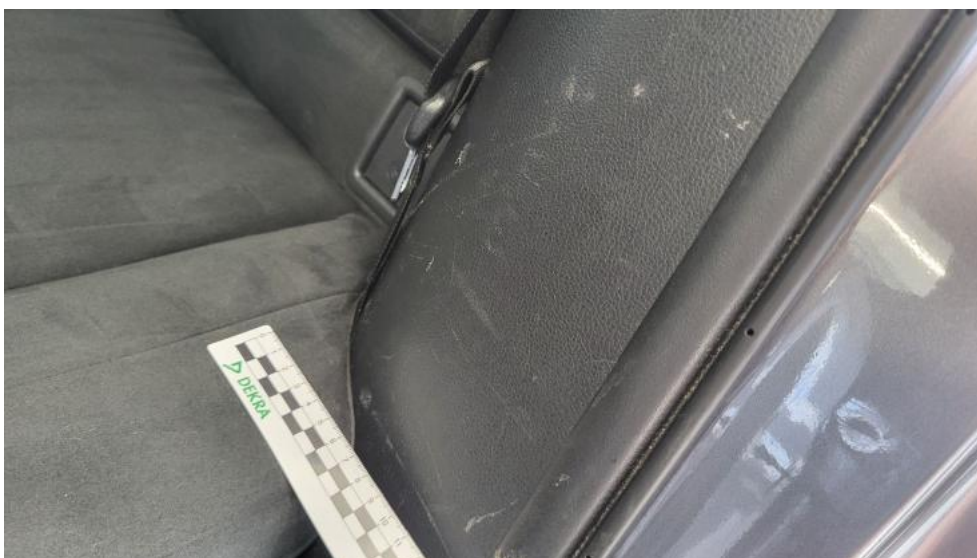
Photo 96.

Wykładzina(y) słupka tylnego L - Rysa/odprysk 2
