Nr zlecenia DEKRA: PKOL(W)/LODZ/84631/26/09/09  
Nr zlecenia/szkody: 21/018680  
Data zlecenia: 09-09-2026

**DEKRA Polska - Centrala**  
02-673 Warszawa, ul. Konstruktorska 12A

| Producent | AUDI |
| Typ/wersja | SQ7 TDI Quattro Tiptr. |

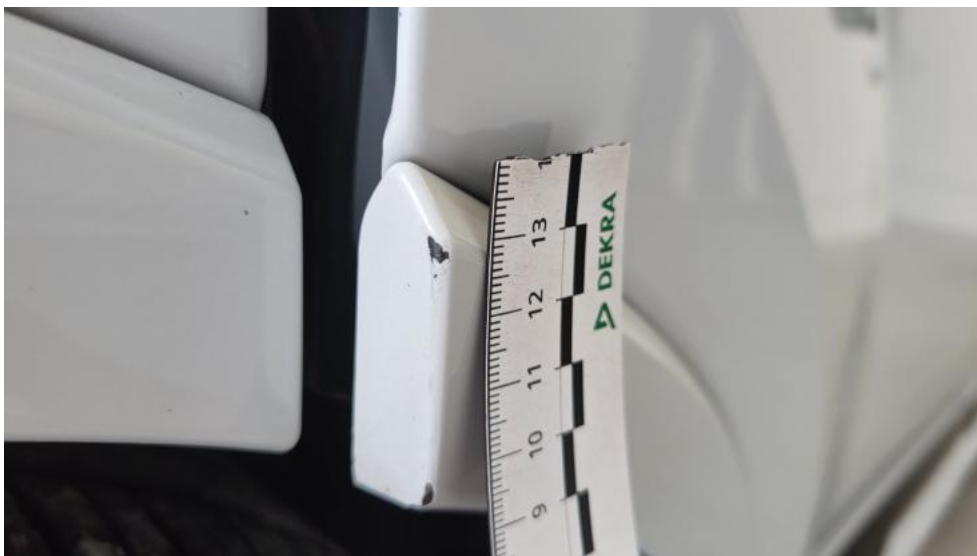
**Fot. 61.**

Listwa drzwi tylnych P - Rysa/odprysk 1

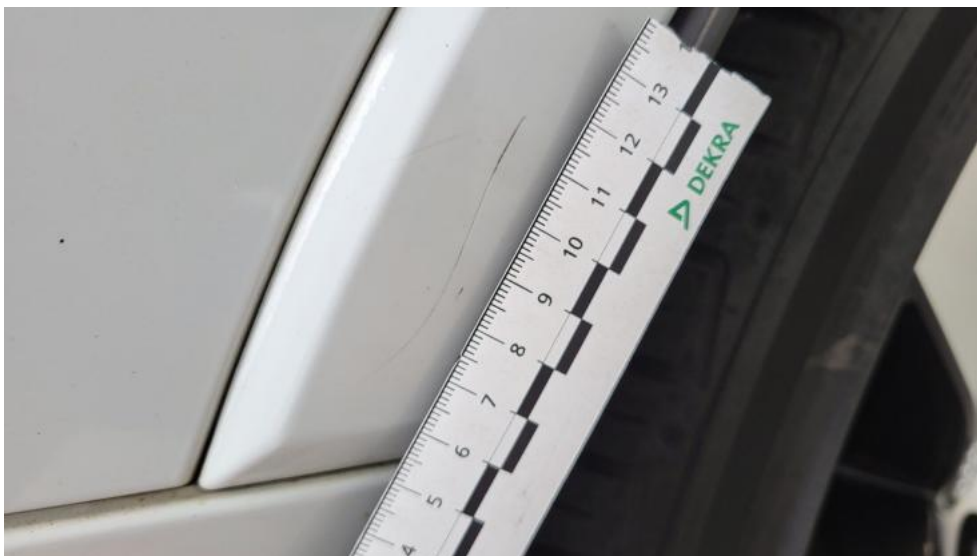
**Fot. 63.**

Listwa krawędzi błotnika tyl P - Rysa/odprysk 1

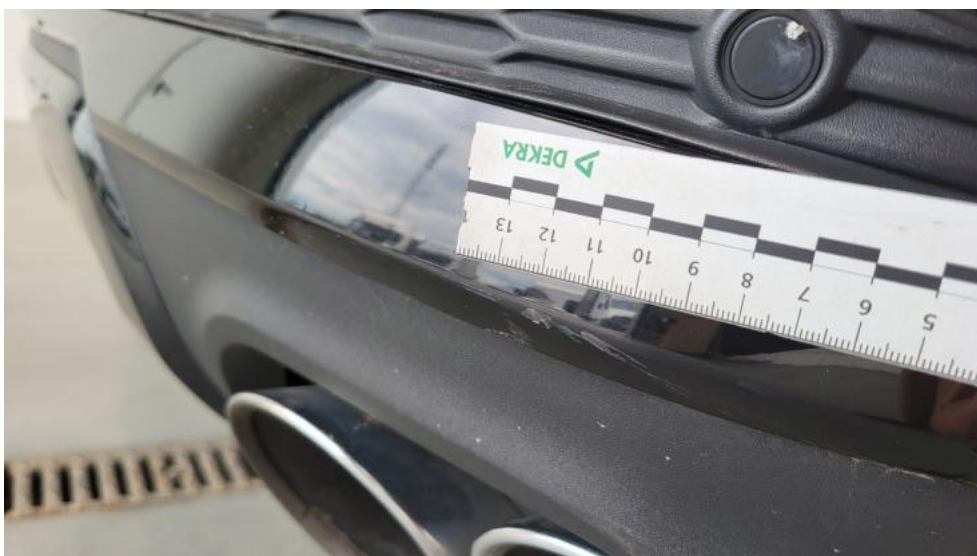
**Fot. 64.**

Listwa śr zderzaka tylnego - Rysa/odprysk 1

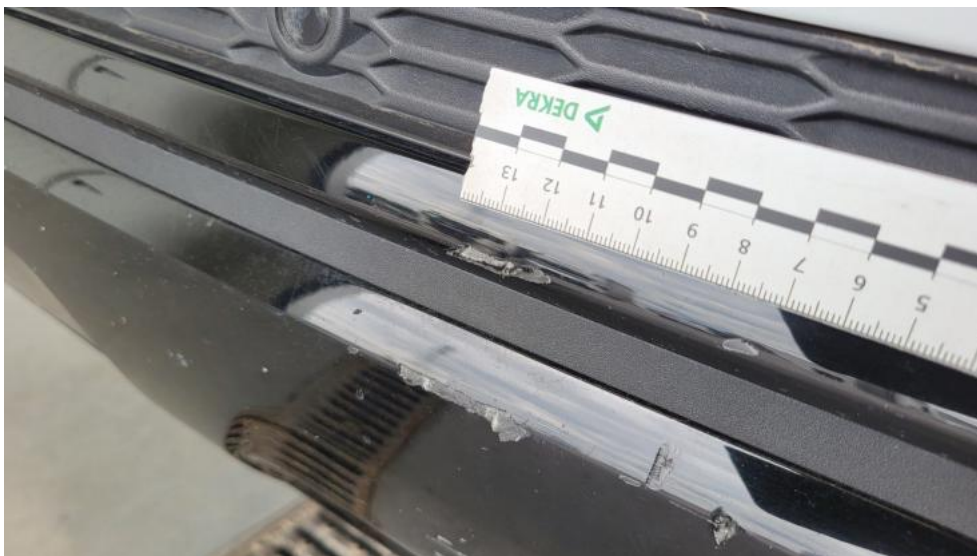
**Fot. 65.**

Listwa śr zderzaka tylnego - Rysa/odprysk 2

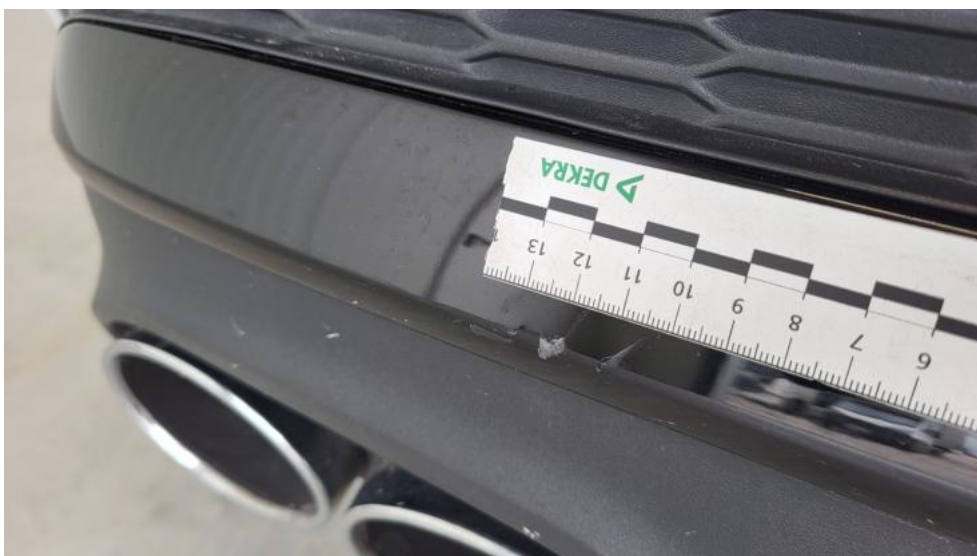
**Fot. 66.**

Listwa śr zderzaka tylnego() - Rysa/odprysk 3

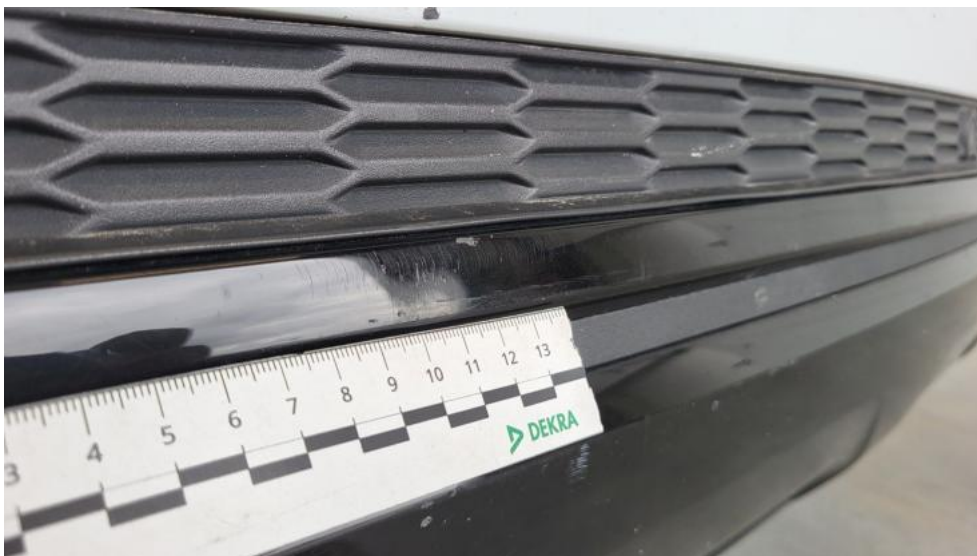
**Fot. 67.**

Listwa śr zderzaka tylnego - Wgniecenie/odkształcenie 1

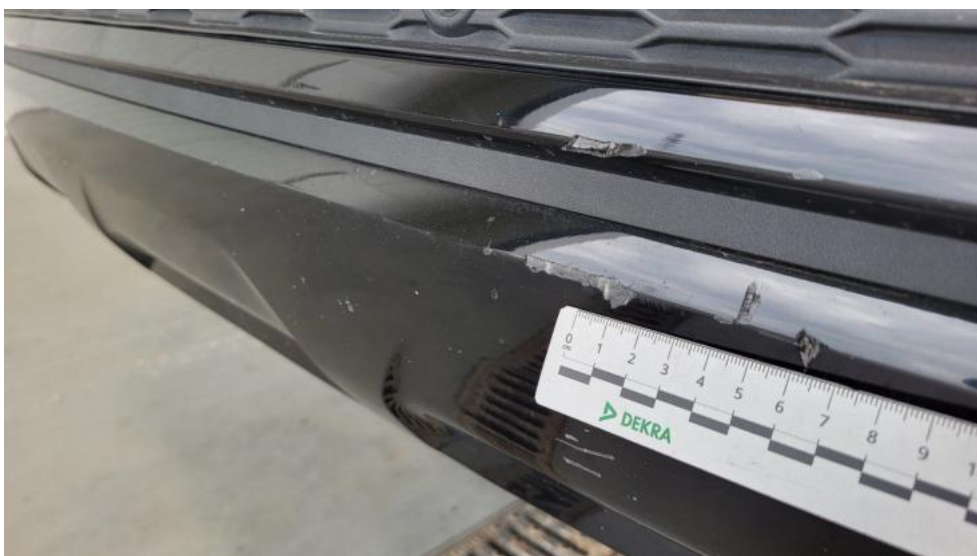
**Fot. 68.**

Spojler zderzaka tylnego - Rysa/odprysk 1

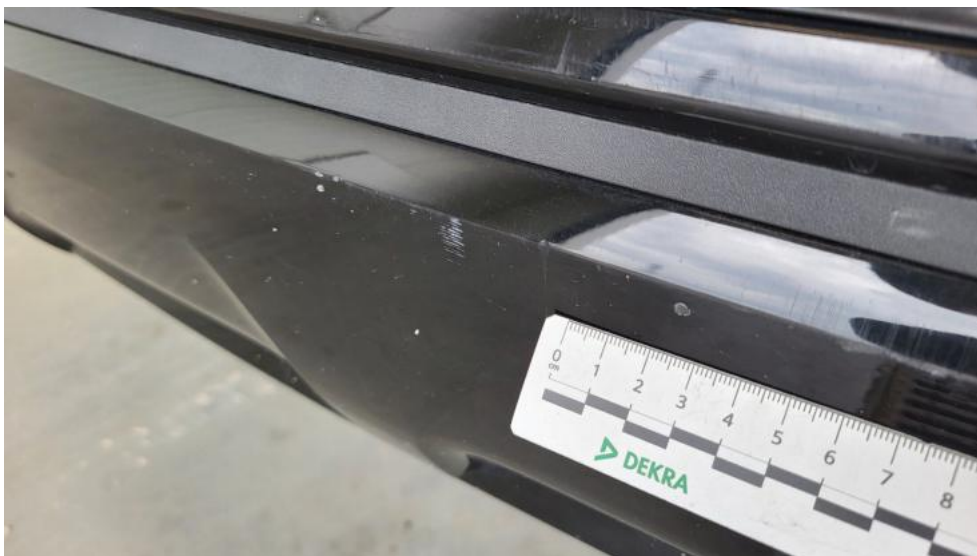
**Fot. 69.**

Spojler zderzaka tylnego - Rysa/odprysk 2

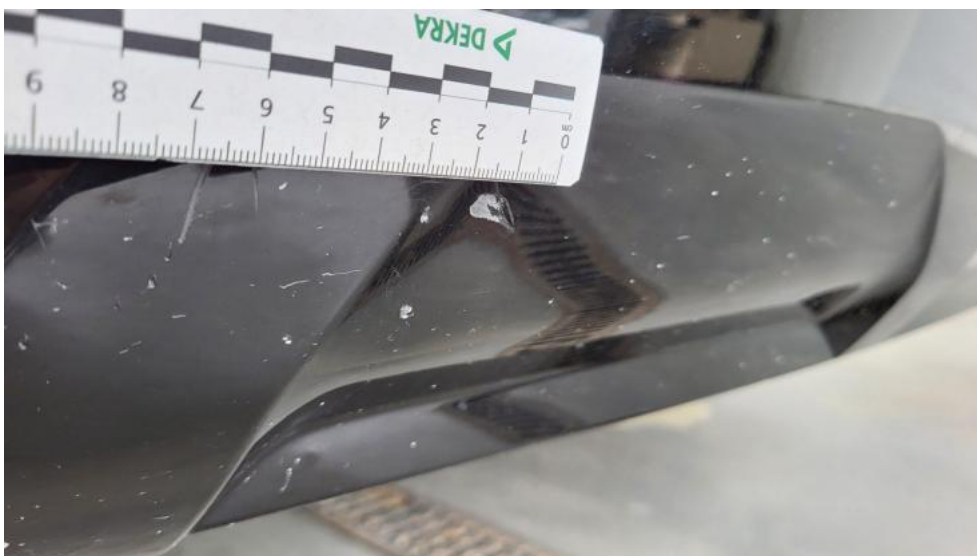
**Fot. 70.**

Spojler zderzaka tylnego - Wgniecenie/odkształcenie 1

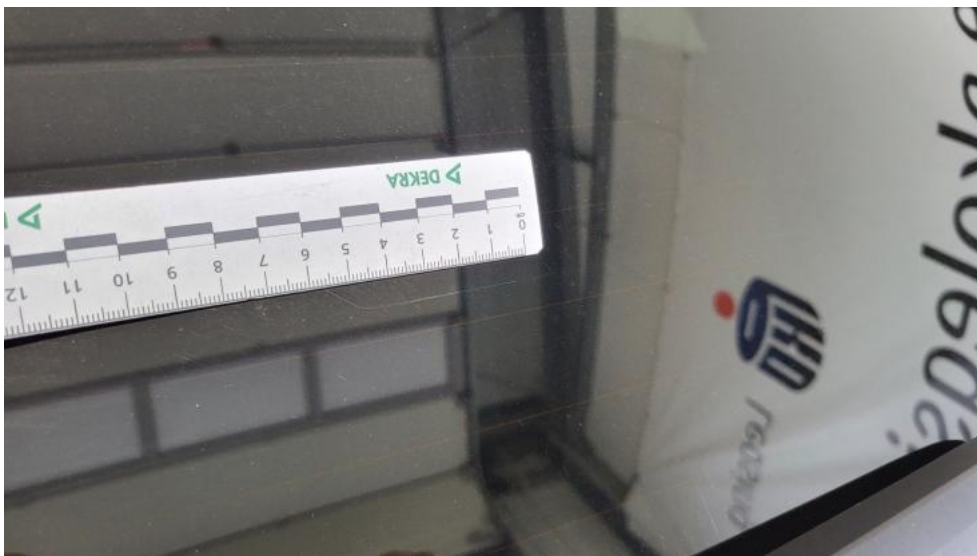
**Fot. 71.**  
Szyba tylna - Rysa/odprysk 1

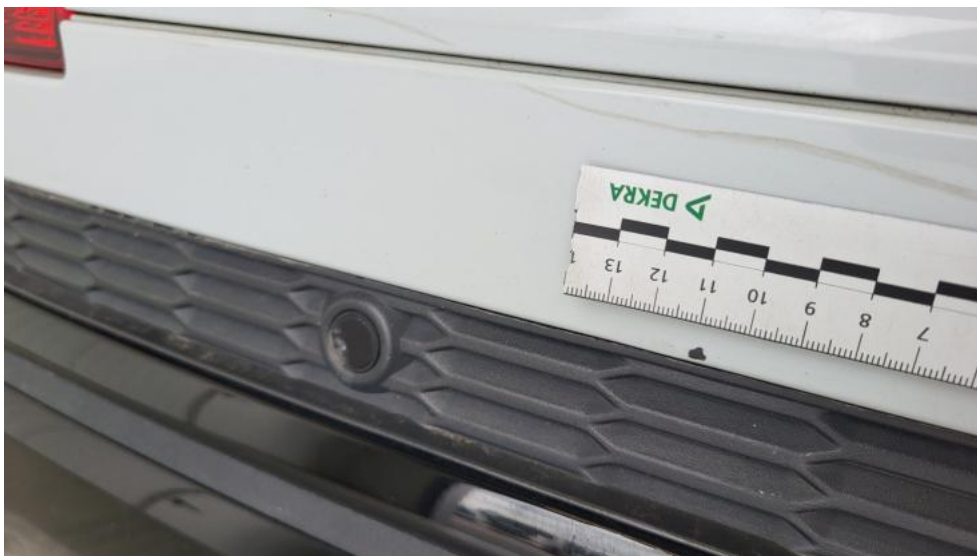
**Fot. 73.**

Zderzak tylny - Rysa/odprysk 2

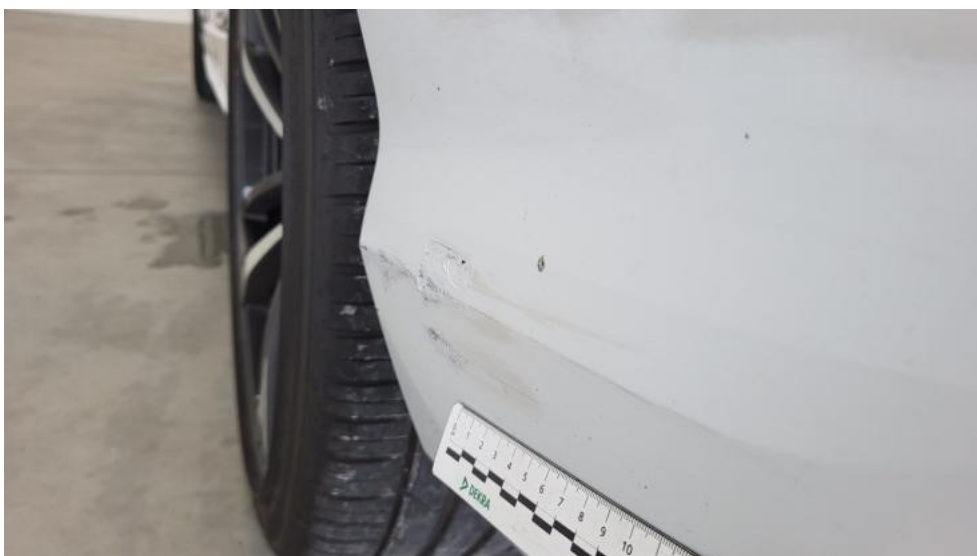
**Fot. 74.**

Zderzak tylny - Wgniecenie/odkształcenie 1

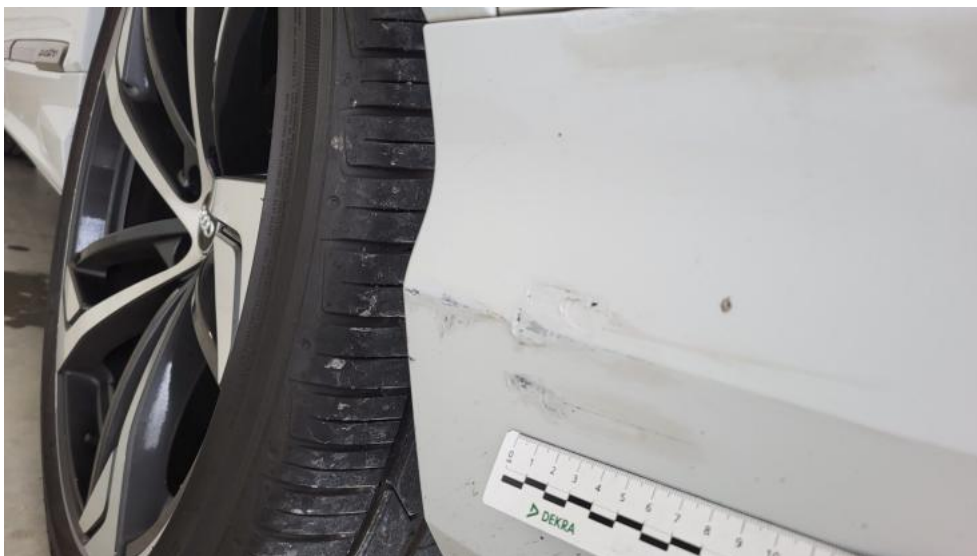
**Fot. 75.**  
Zderzak tylny - Inne 1

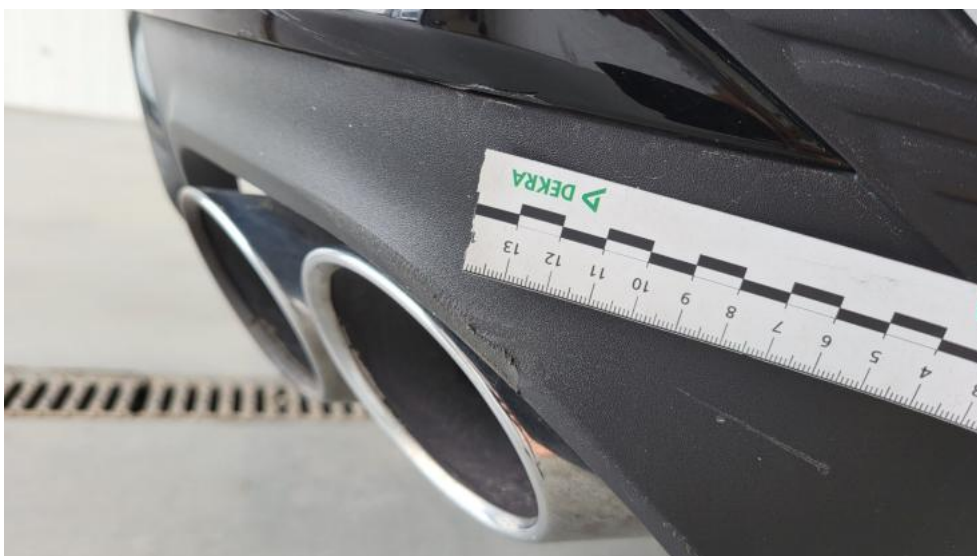
**Fot. 76.**  
Zderzak tylny cz dolna - Rysa/odprysk 1

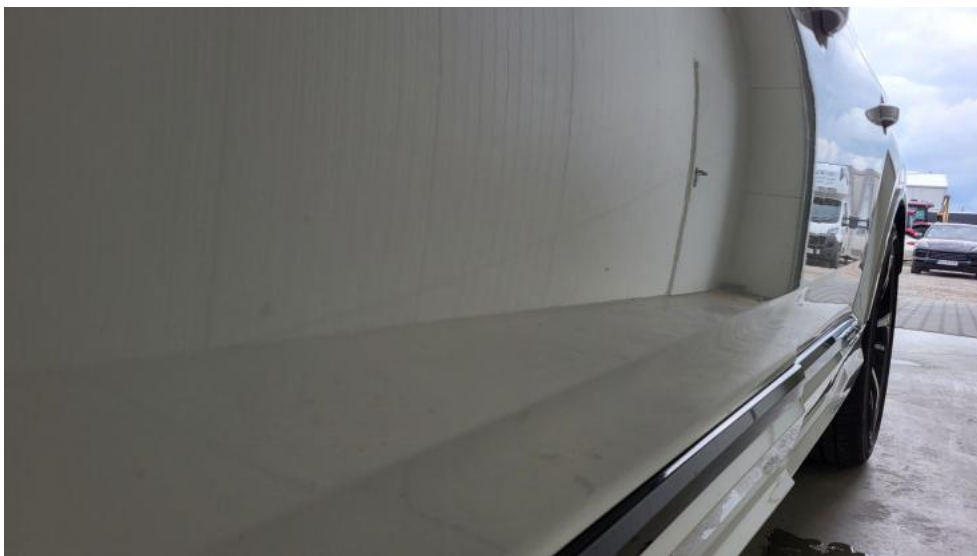
**Fot. 84.**

Drzwi przed L - zdjęcie poglądowe 1

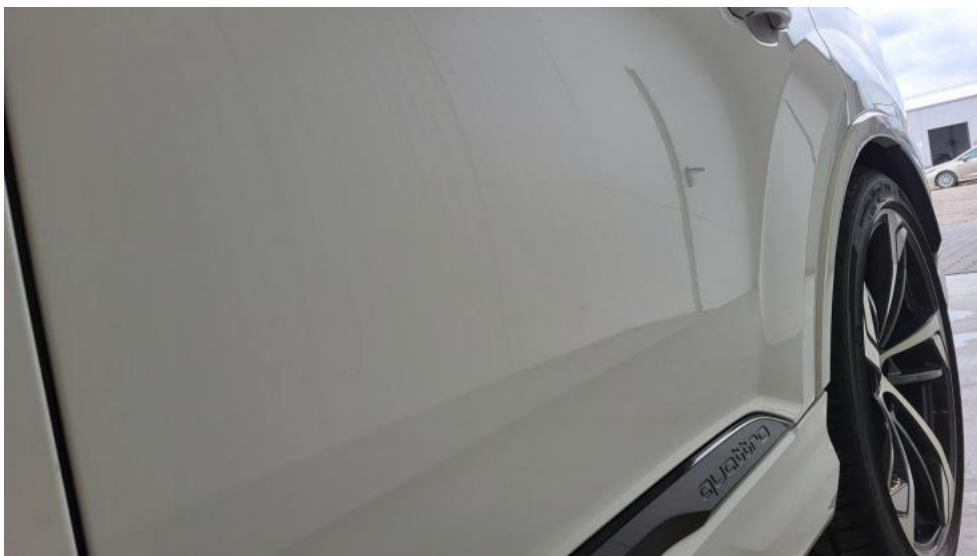
**Fot. 87.**

Drzwi tylne L - zdjęcie poglądowe 1

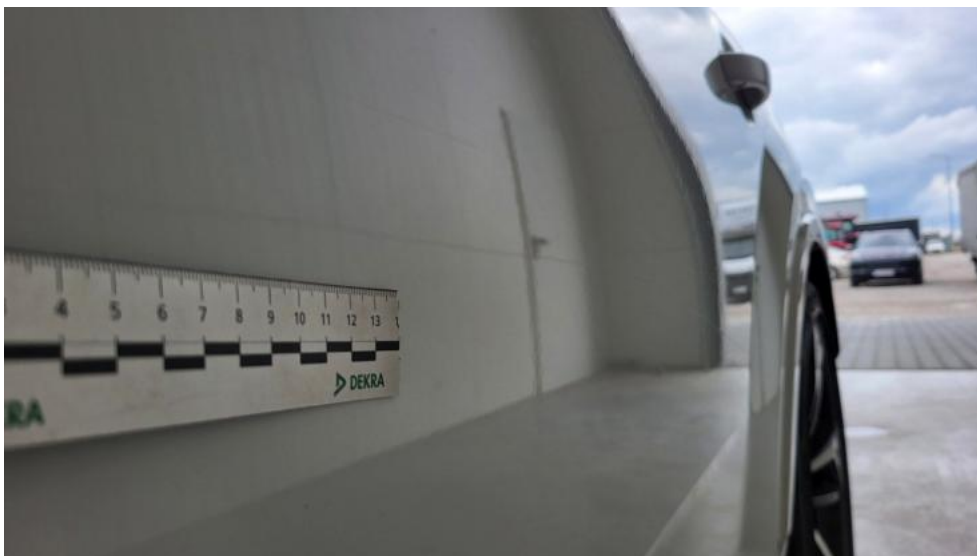
**Fot. 89.**

Drzwi tylne L - Rysa/odprysk 2

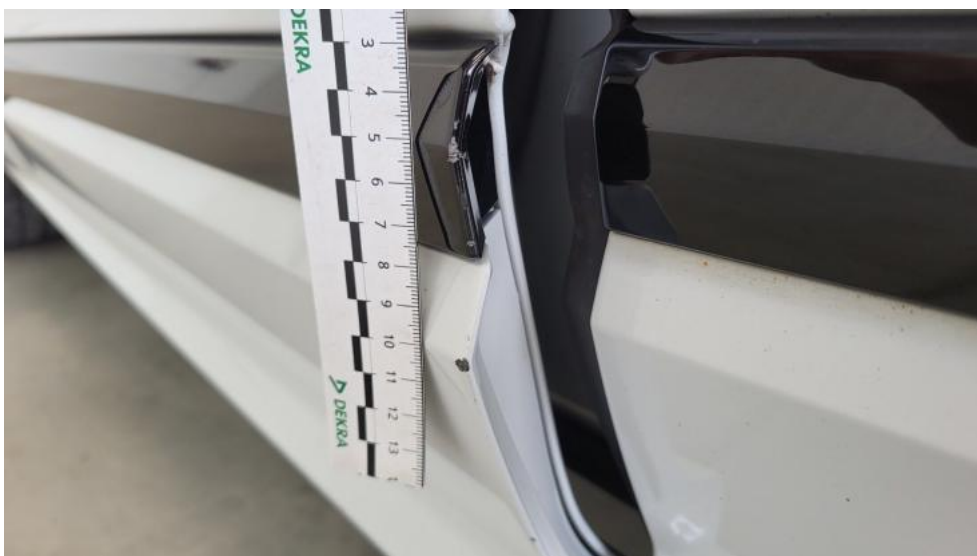
**Fot. 90.**

Listwa drzwi przednich L - Rysa/odprysk 1

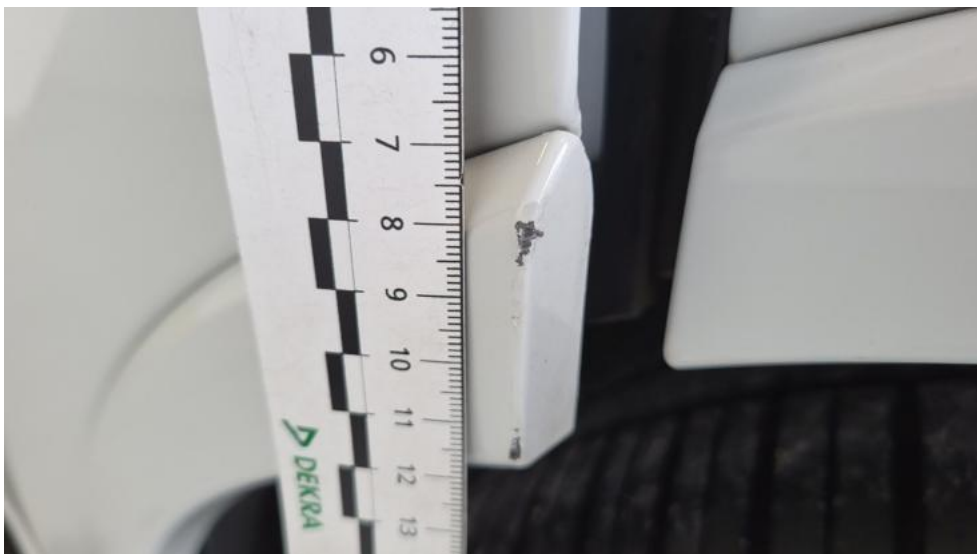
**Fot. 91.**

Listwa drzwi tylnych L - Rysa/odprysk 1

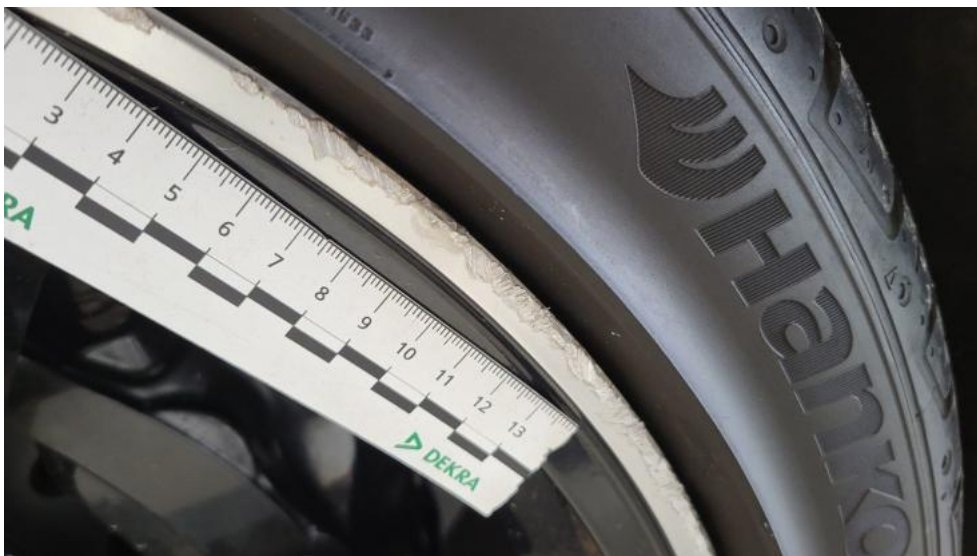
**Fot. 93.**

Felga Aluminiowa przednia L - Rysa/odprysk 1
