DEKRA's commission No. : PKOL(W)/LODZ/50836/26/06/01
commission/ damage No. : 21/035099
Date of commission: 01-06-2026

Group of objects (Eurotax)	cars
EC code (Eurotax)	0108550
Manufacturer	FORD
Model	Mondeo Kombi 14-19
Type / version	Mondeo 2.0 TDCi Titanium
Body type	KOM
Number of doors / seats	5/5
Curb weight [kg]	1522
Gross vehicle weight [kg]	2330
Wheelbase 1/2	2850
Engine type	Automatic ignition
Pollution reduction system	DPF
Engine capacity [ccm]	1997
Engine Power [hp/kW]	150/110
Gearbox	automatic
Registration /record No.	WOT83619
VIN / serial number	WF0FXXWPCFGY03871
Date of first registration	06-04-2017
Date of next. tech. test	12-08-2026
Year of manufacture	2016 (year has been verified with the manufacturer's base)
Readout [km]	241 656 (read)
Body color / type of coating	grafitowy/double-layered, metallized

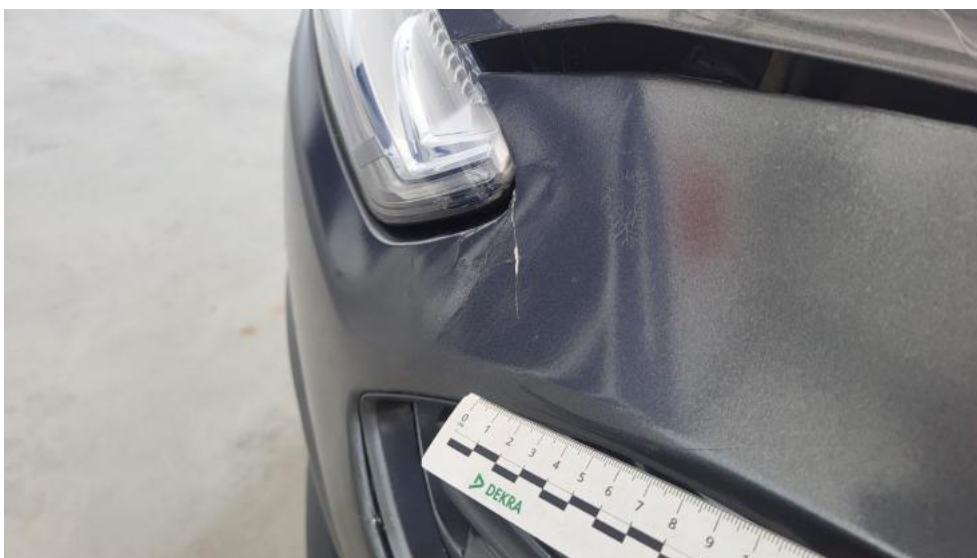
Photo 46.

Zderzak - Wgniecenie/odkształcenie 1

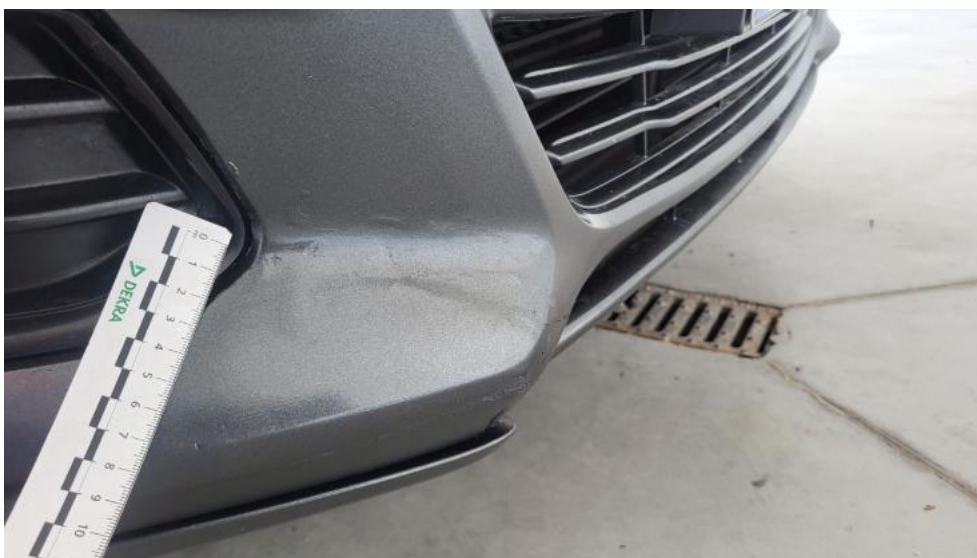
Photo 48.

Zderzak() - Wgniecenie/odkształcenie 3

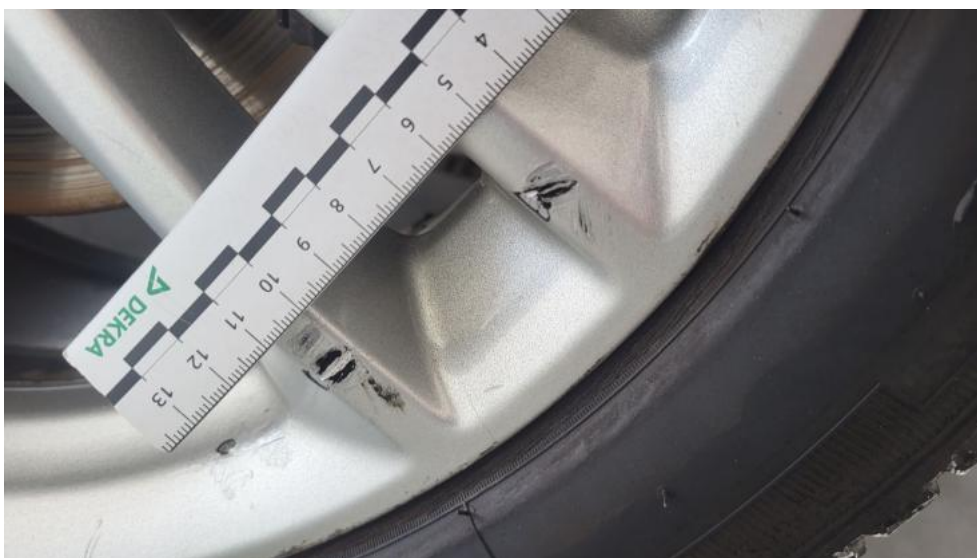
Photo 58.

Felga aluminiowa przednia P - Rysa/odprysk 1

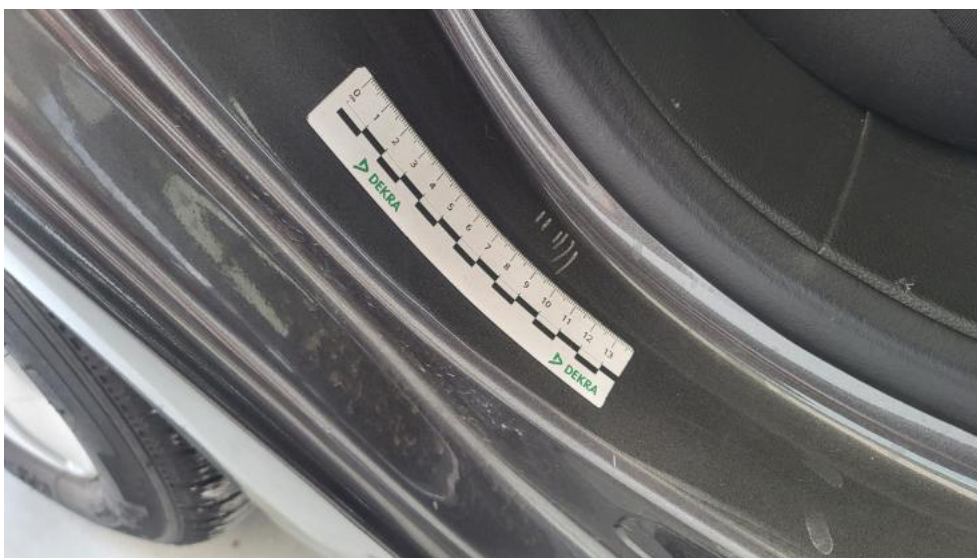
Photo 68.
Błotnik tylny P / Ściana boczna P - Rysa/odprysk 1

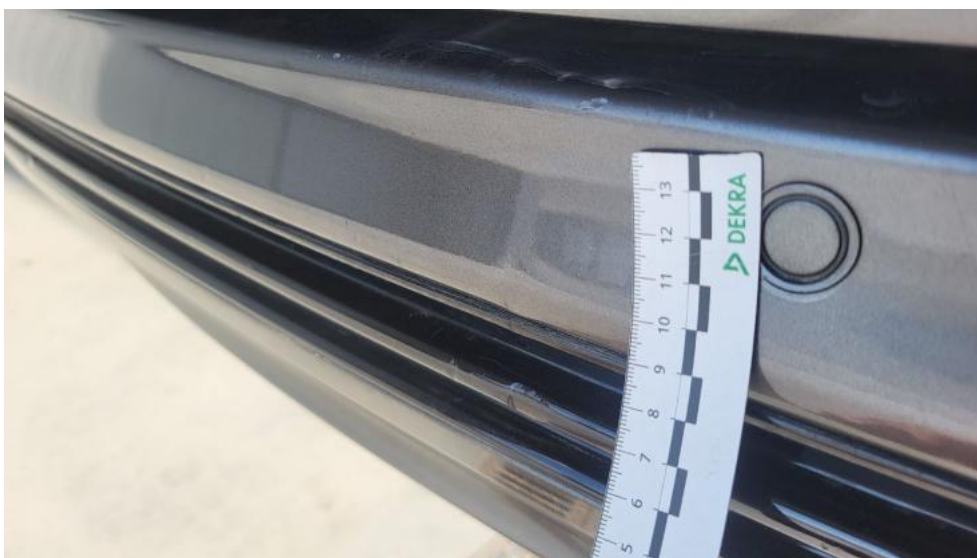
Photo 80.
Zderzak tylny - Wgniecenie/odkształcenie 2

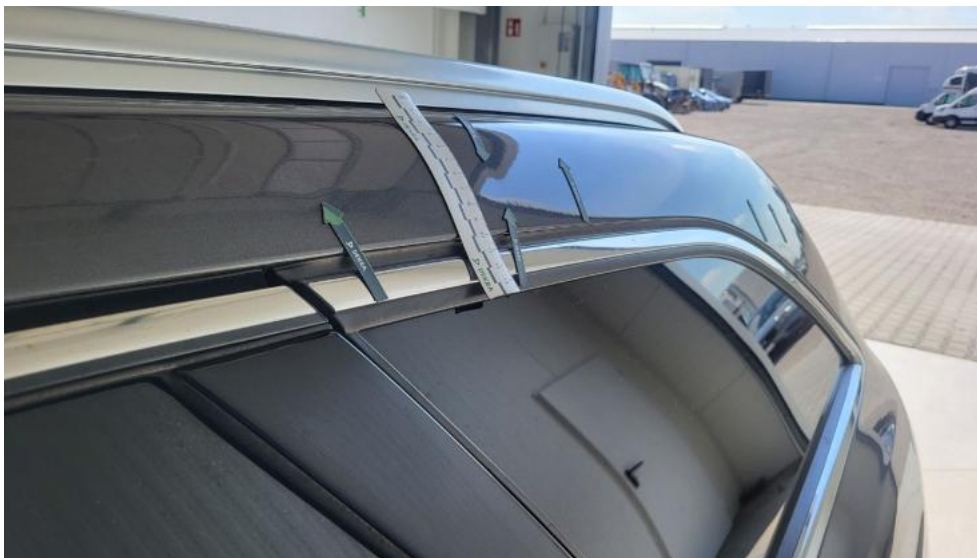
Photo 85.

Błotnik tylny L / Ściana boczna L - Wgniecenie/odkształcenie 1

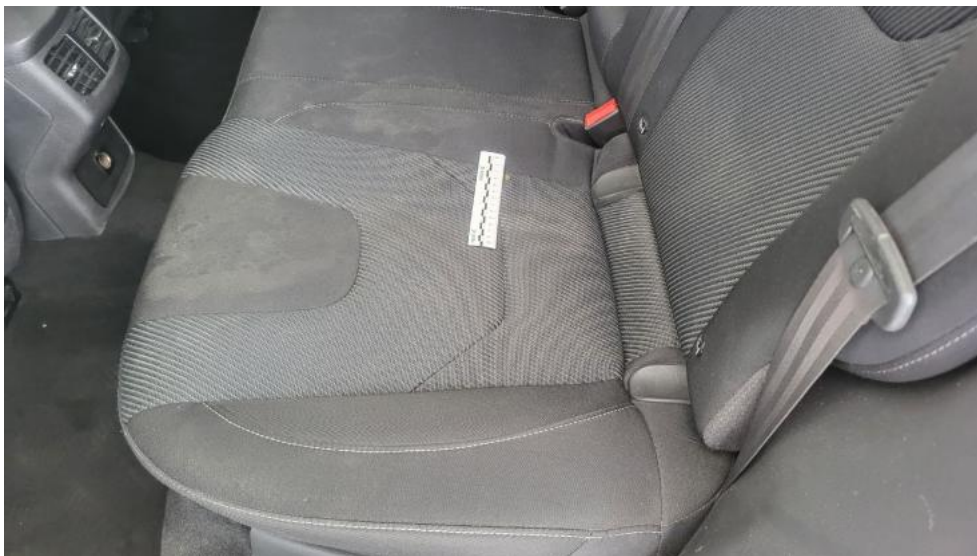
Photo 107.

Kanapa tyl. - zdjęcie poglądowe 1

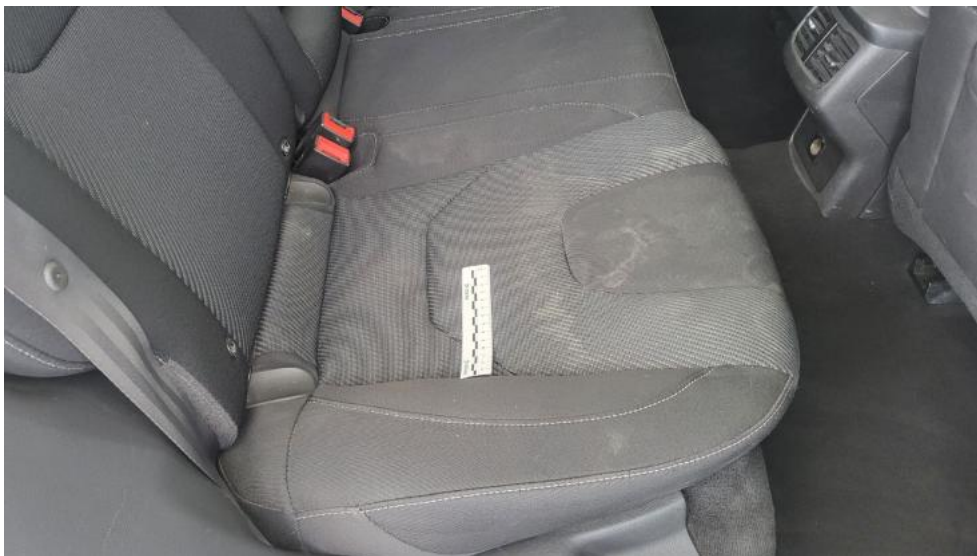
Photo 109.
Kanapa tyl. - Inne 2

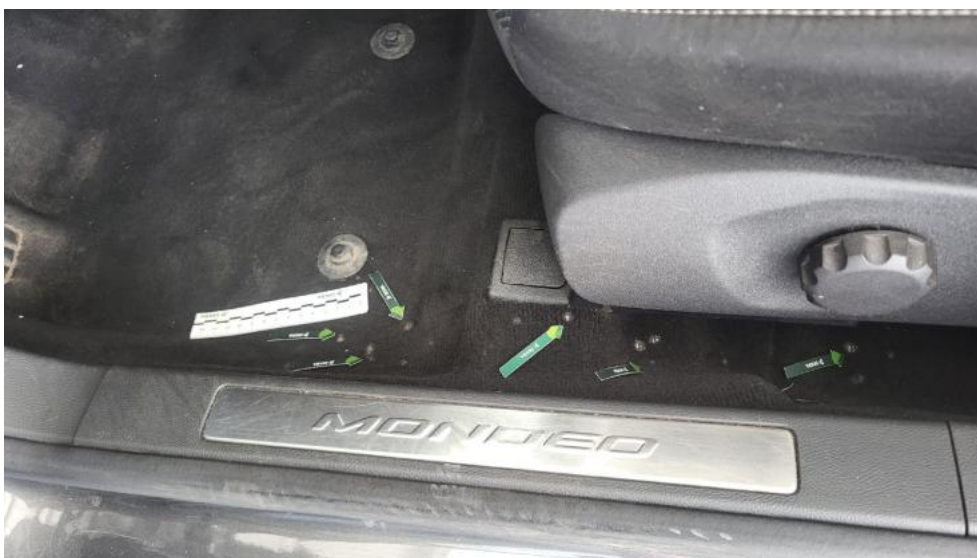
Photo 116.

Wykładzina podłogi - zdjęcie poglądowe 1

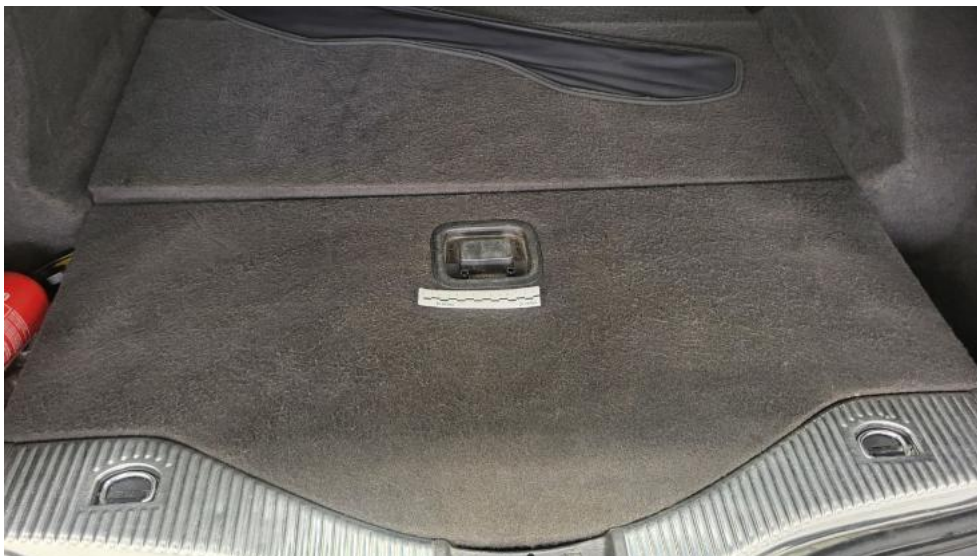
Photo 121.

Wykładzina podłogi bagażnika - zdjęcie poglądowe 1

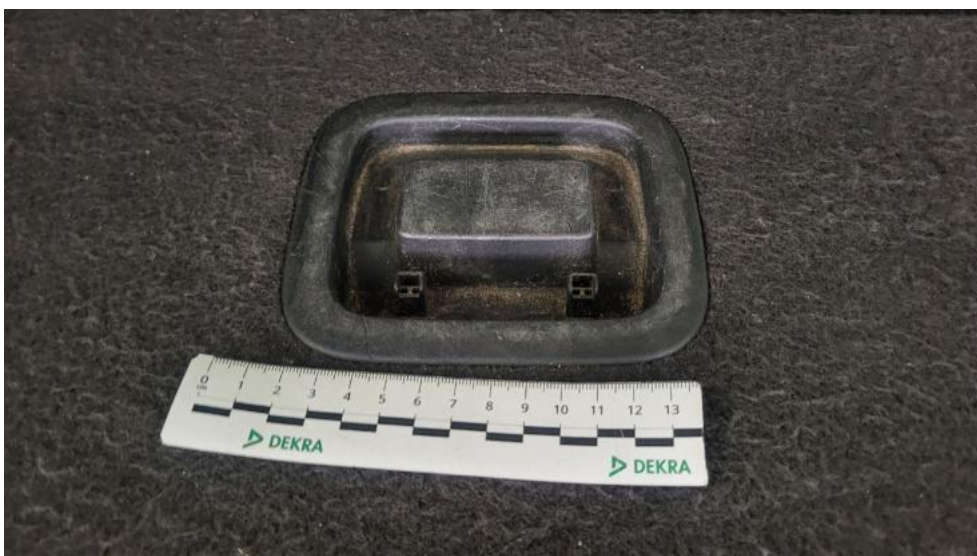
Photo 122.

Wykładzina podłogi bagażnika - Inne 1

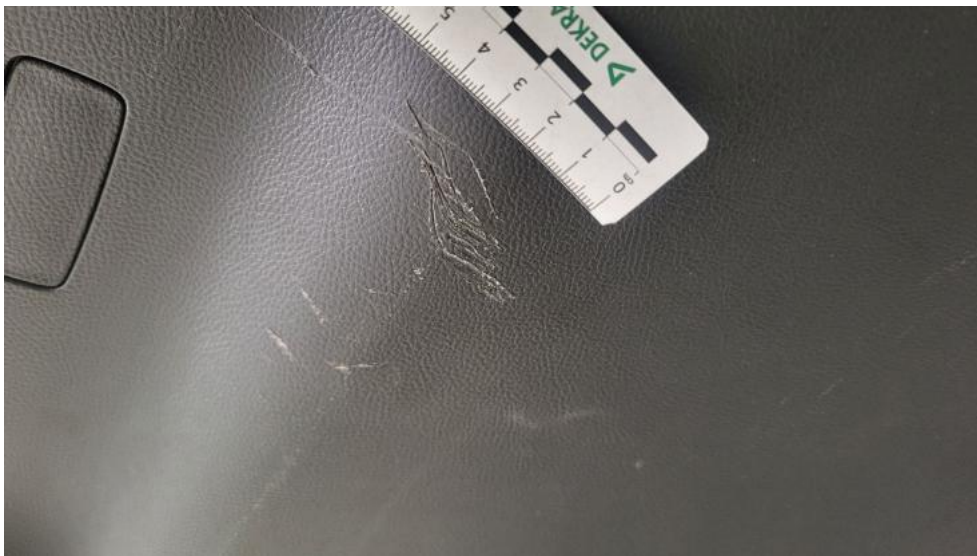
Photo 123.

Wykładzina pokrywy tylnej - Rysa/odprysk 1
