Nr zlecenia DEKRA: PKOL(W)/LODZ/58915/26/06/26  
Nr zlecenia/szkody: 24/018873  
Data zlecenia: 26-06-2026

| Producent | VOLKSWAGEN |
| Model | Golf VIII Variant 20-24 |
| VIN | WVWZZZCDXRW853614 |

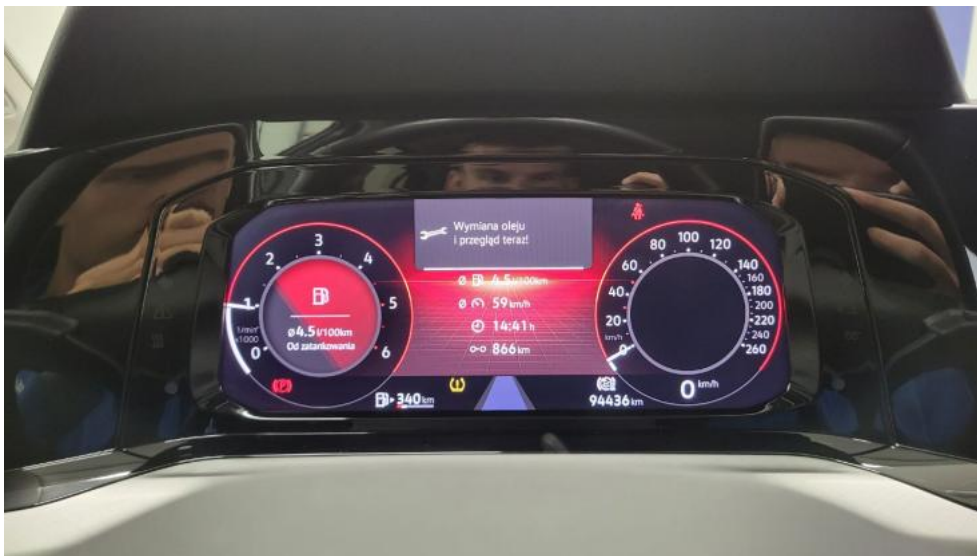
**Fot. 25.**

Zestaw wskaźników - serwis

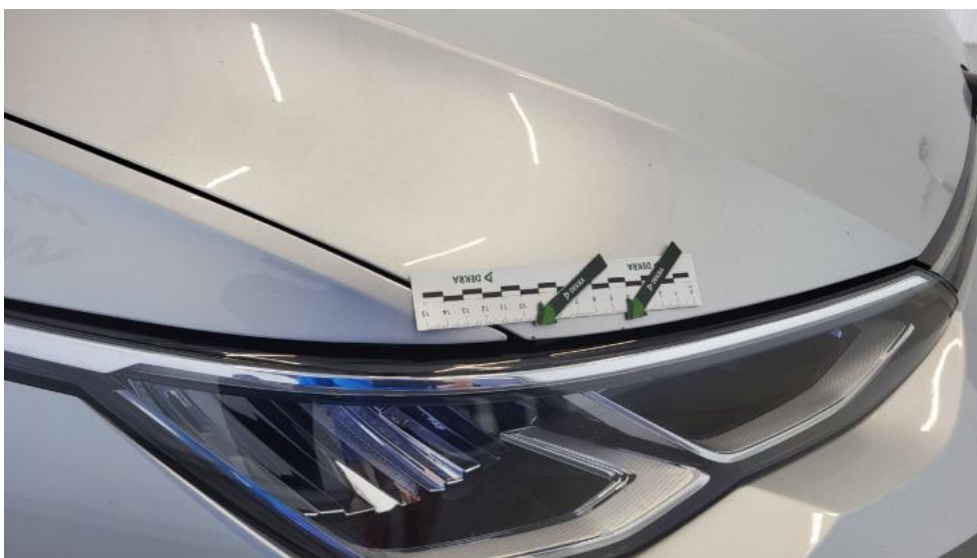
**Fot. 42.**  
Pokrywa komory silnika - zdjęcie poglądowe 1

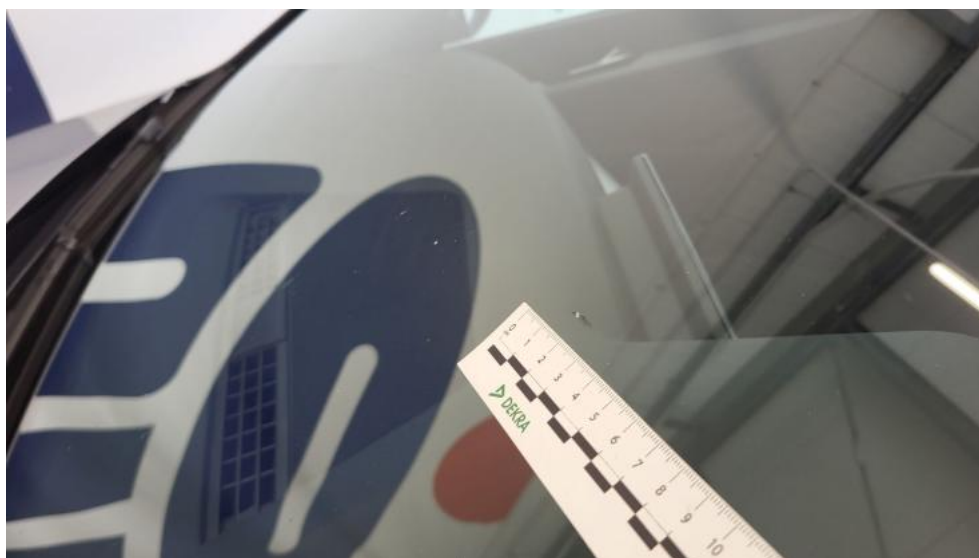
**Fot. 46.**  
Szyba czołowa - zdjęcie poglądowe 1
