Nr zlecenia DEKRA: PKOL(W)/LODZ/77042/26/08/18  
Nr zlecenia/szkody: 21/044114  
Data zlecenia: 18-08-2026

**Dane pojazdu**

| Producent | OPEL |
| Model | Corsa F Hatchback 19-23 |

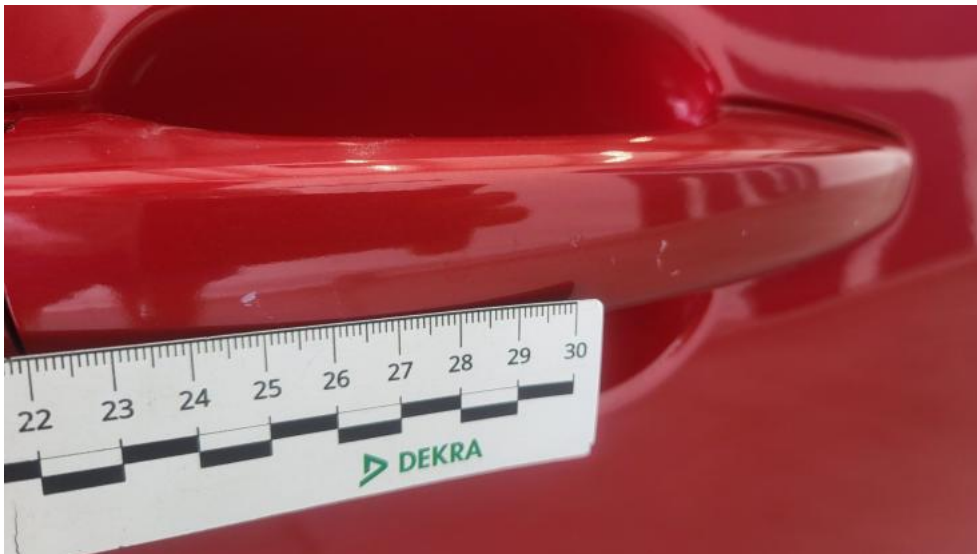
**Fot. 49.**

Klamka drzwi prz P - Rysa/odprysk 1

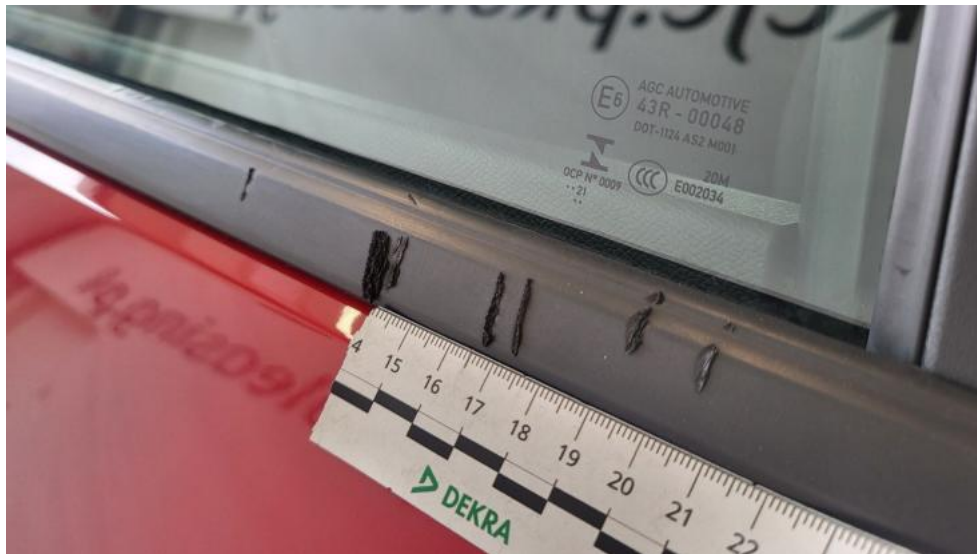
**Fot. 51.**

Listwa drzwi tylnych P - Rysa/odprysk 1

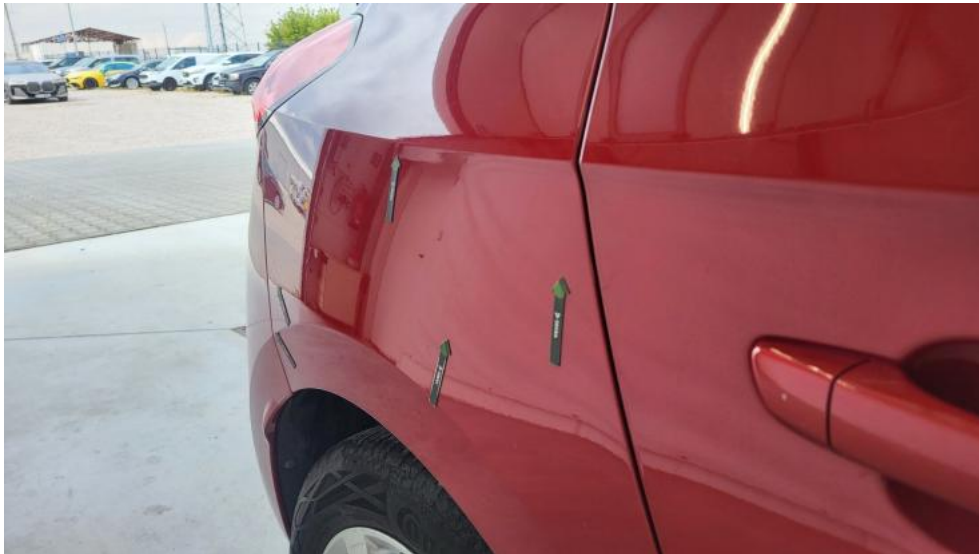
**Fot. 53.**

Błotnik tylny P / Ściana boczna P - Wgniecenie/odkształcenie 1

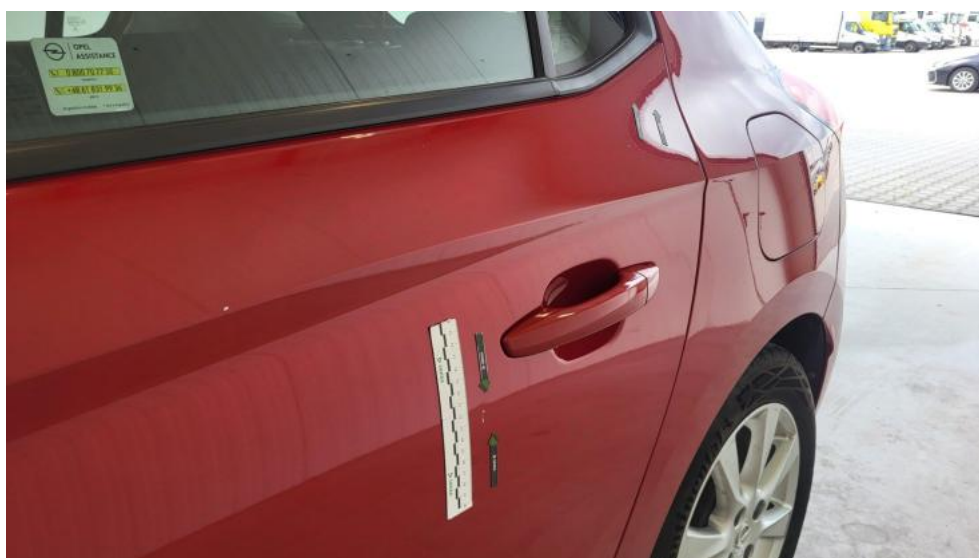
**Fot. 66.**

Drzwi tylne L - zdjęcie pogłądowe 1
