Nr zlecenia DEKRA: PKOL(W)/LODZ/91456/26/09/30  
Nr zlecenia/szkody: 21/036840  
Data zlecenia: 30-09-2026

| Producent | HYUNDAI |
| Typ/wersja | Elantra 1.6 Smart |
| Nr rejestracyjny | WZ236EF |

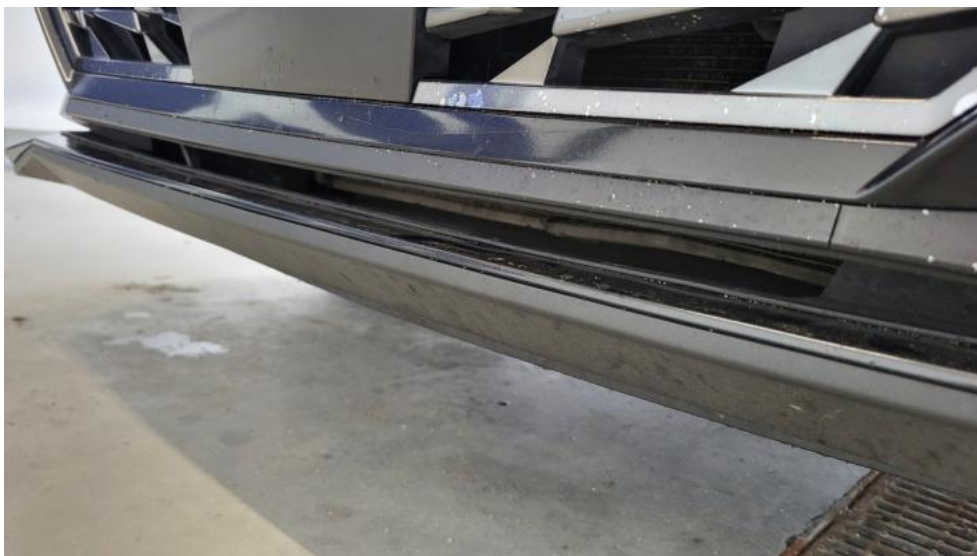
**Fot. 39.**

Krata zderzaka prz. - zdjęcie poglądowe 1

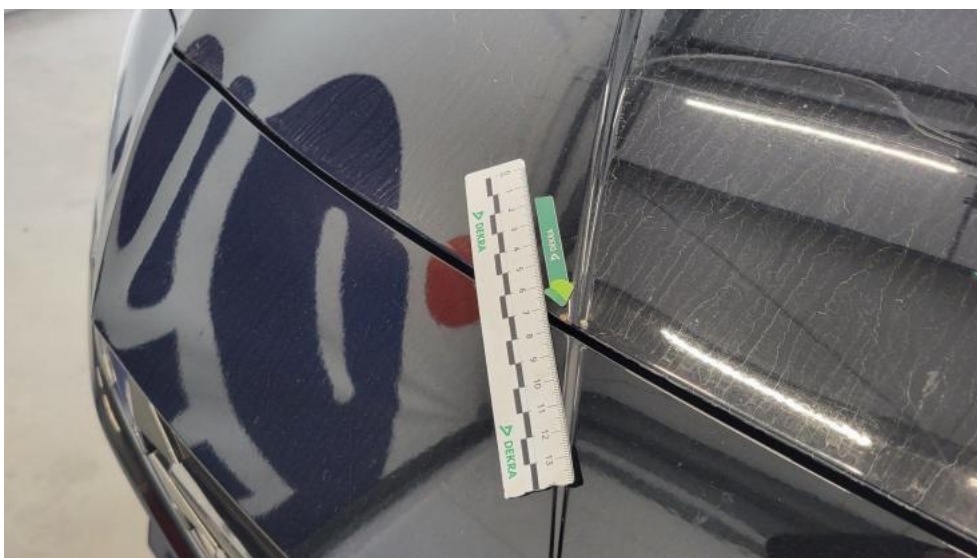
**Fot. 42.**

Pokrywa komory silnika - zdjęcie poglądowe 1

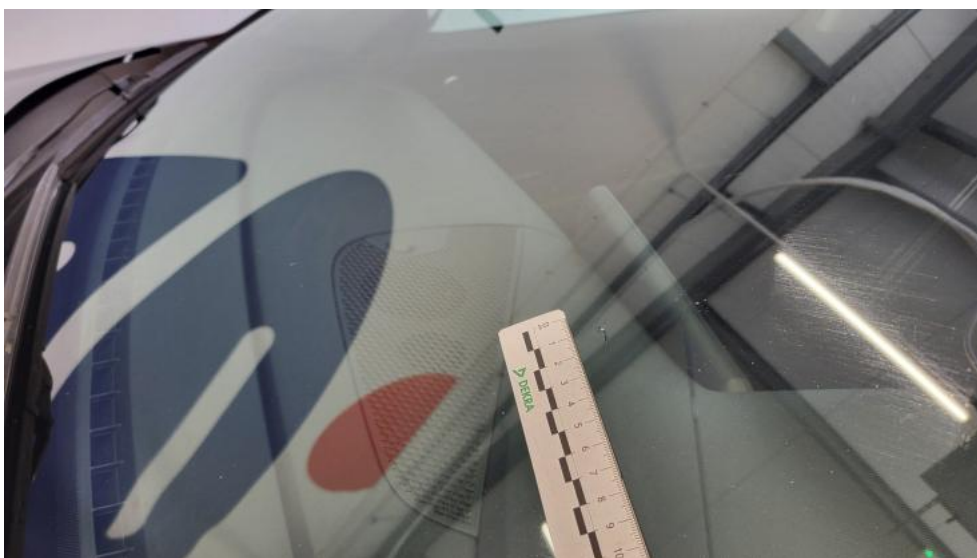
**Fot. 44.**

Szyba czołowa - zdjęcie poglądowe 1

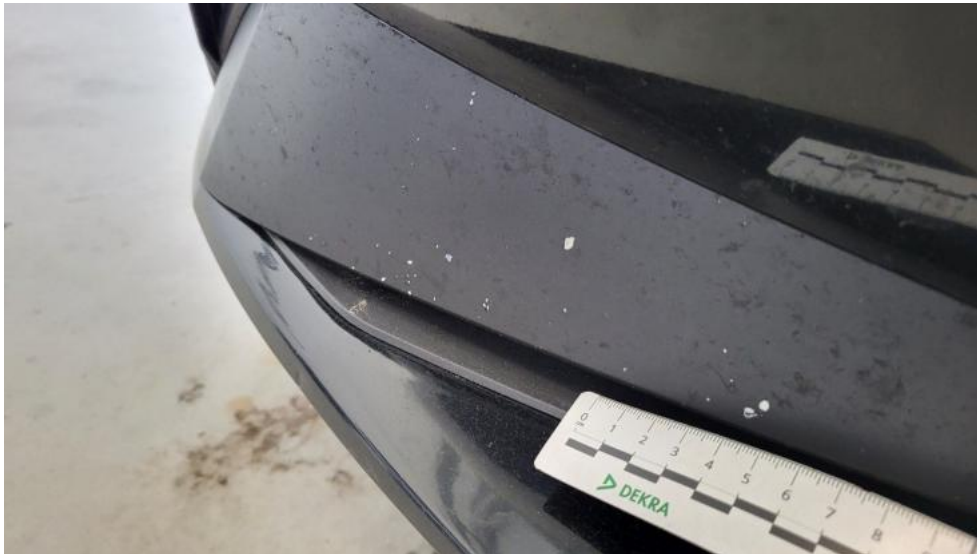
**Fot. 51.**  
Zderzak przedni cz P - Rysa/odprysk 1

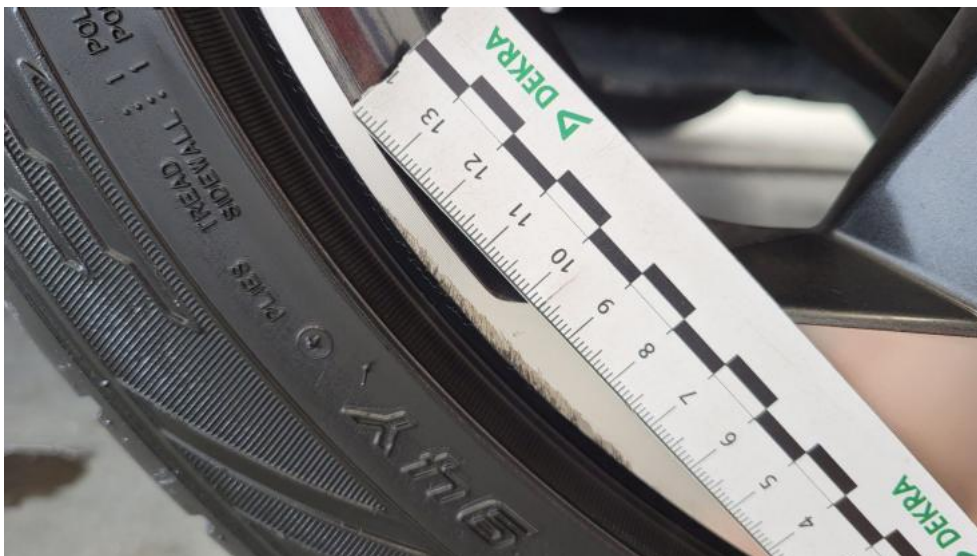
**Fot. 52.**  
Felga aluminiowa przednia P - Rysa/odprysk 1

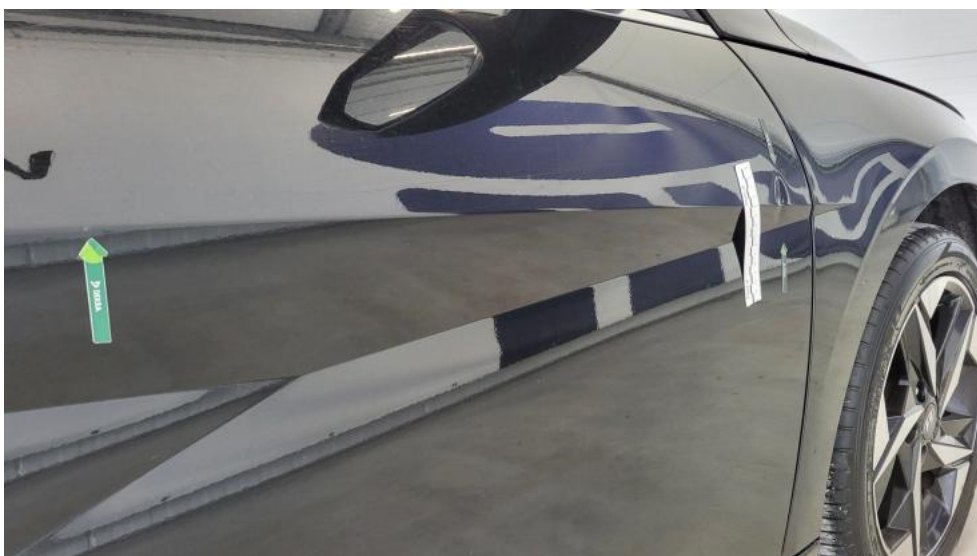
**Fot. 56.**

Drzwi przednie P - Wgniecenie/odkształcenie 1

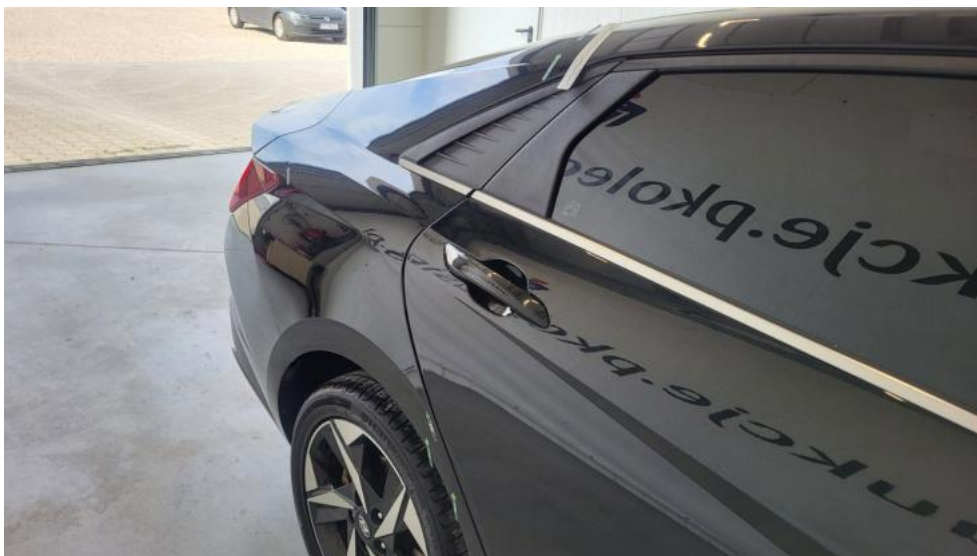
**Fot. 65.**

Łotnik tylny P / Ściana boczna P - zdjęcie pogładowe 1

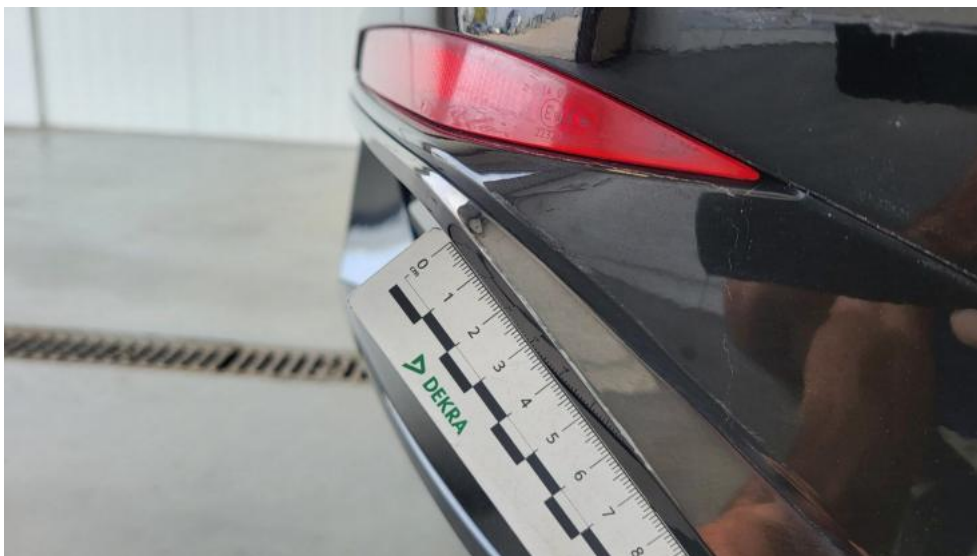
**Fot. 71.**

Listwa śr zderzaka tylnego - Rysa/odprysk 1

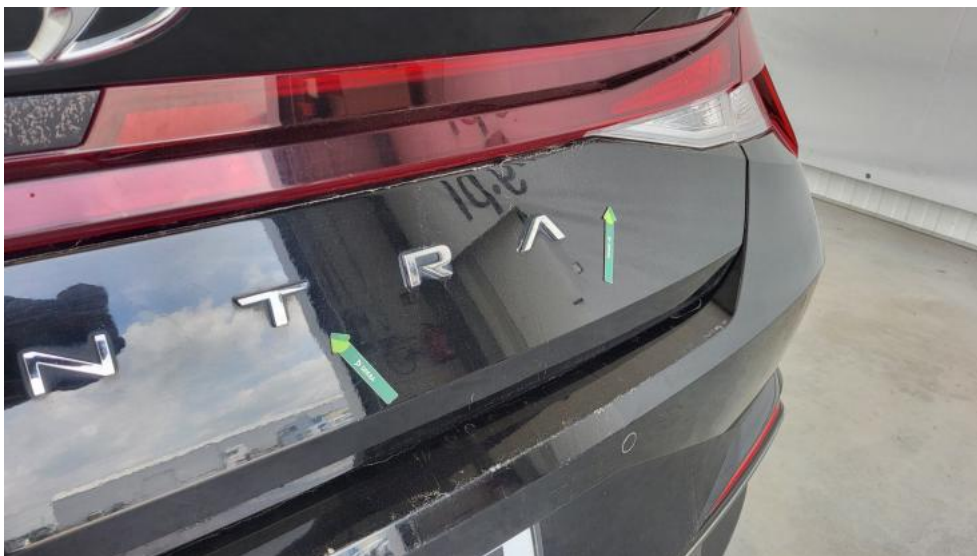
**Fot. 73.**

Pokrywy bagażnika - Wgniecenie/odkształcenie 1

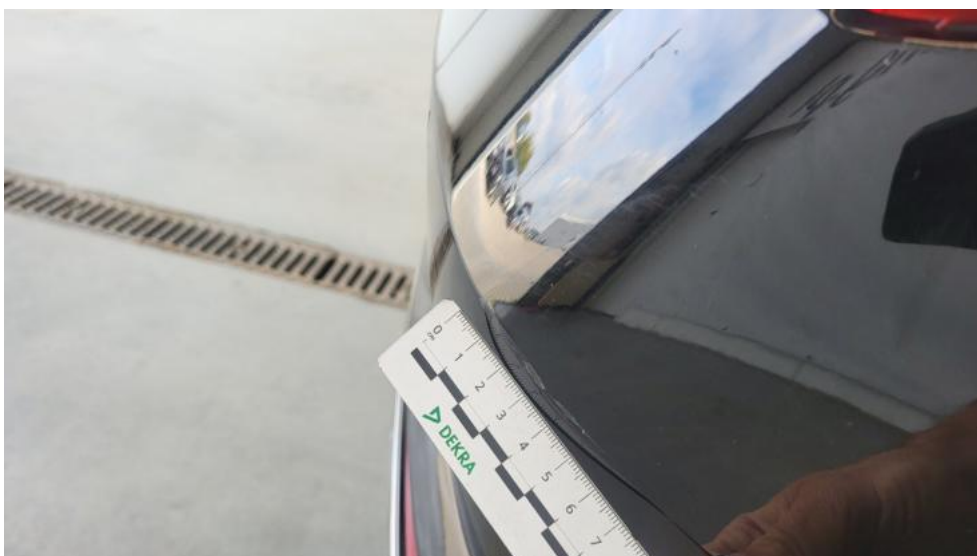
**Fot. 74.**

Zderzak tylny - Rysa/odprysk 1

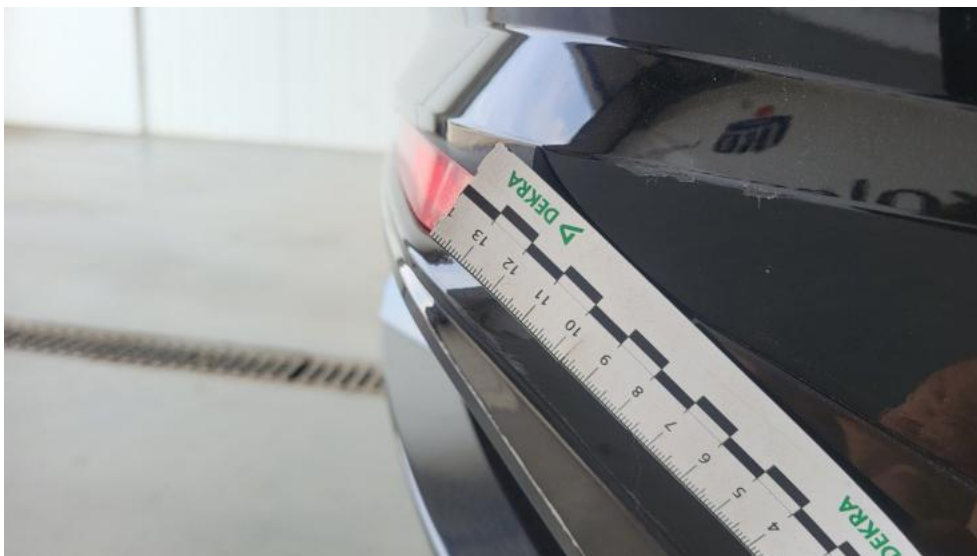
**Fot. 75.**  
Zderzak tylny - Rysa/odprysk 2

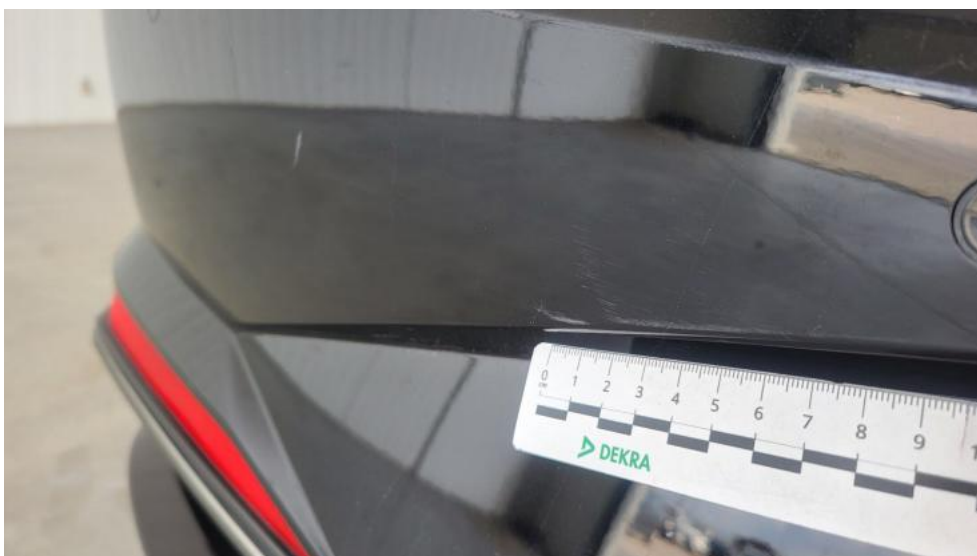
**Fot. 76.**  
Zderzak tylny() - Rysa/odprysk 3

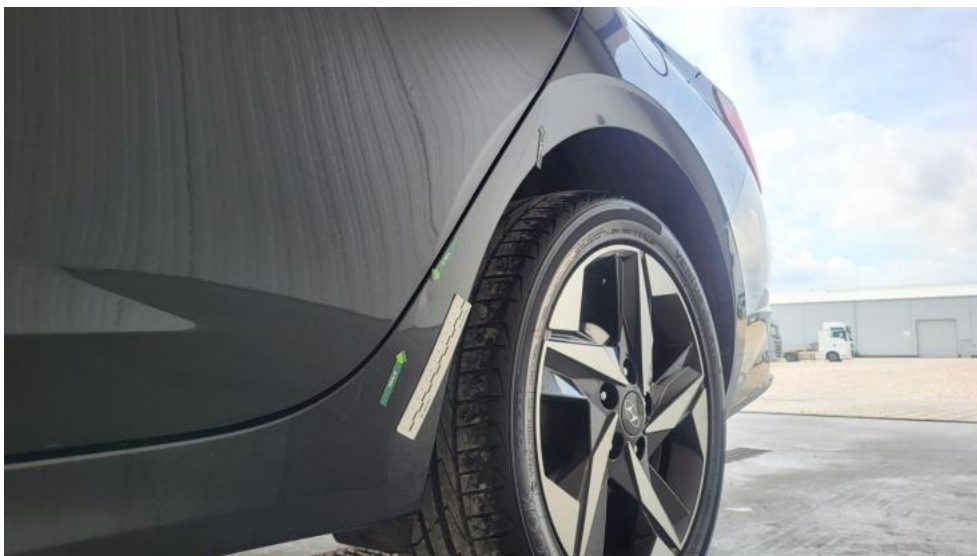
**Fot. 79.**

Błotnik tylny L / Ściana boczna L - Wgniecenie/odkształcenie 2

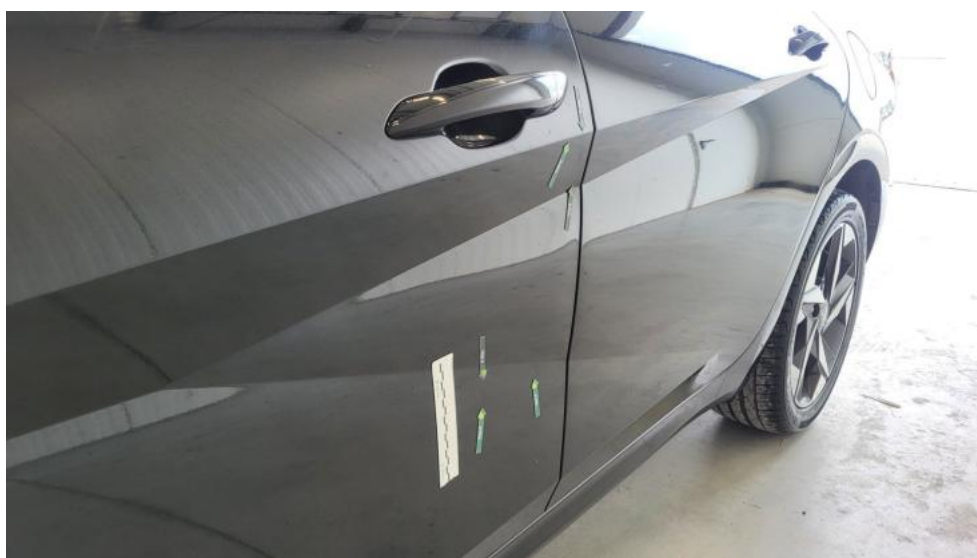
**Fot. 82.**

Drzwi przed L - zdjęcie poglądowe 1

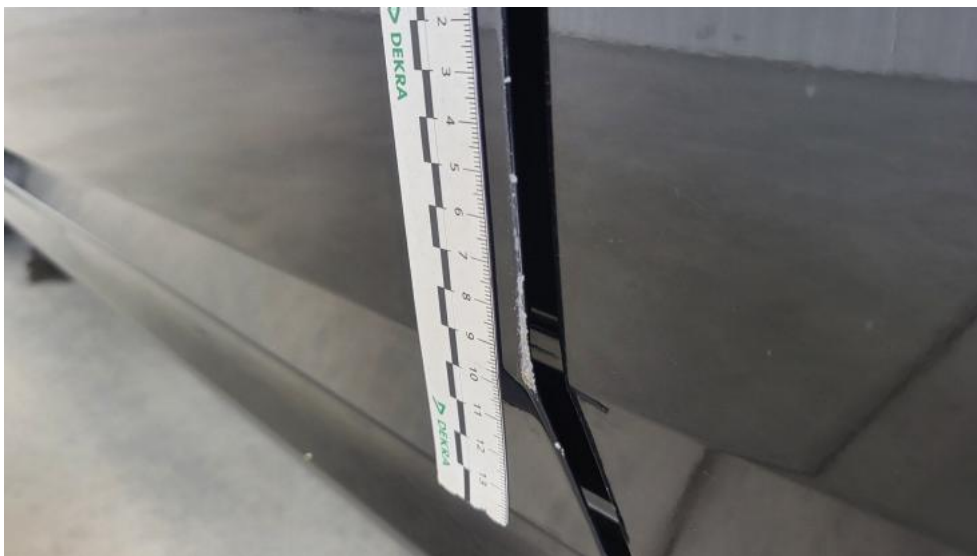
**Fot. 83.**

Drzwi przed L - Rysa/odprysk 1

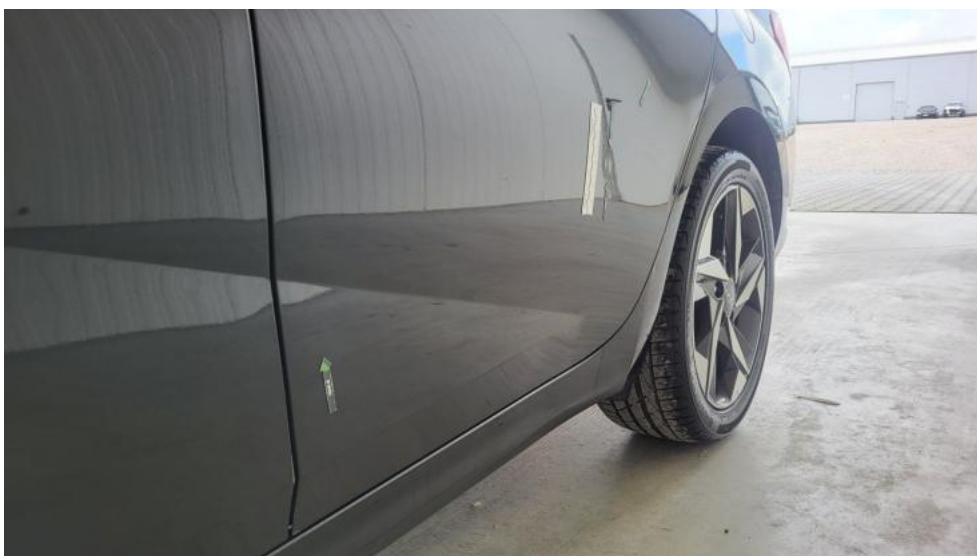
**Fot. 86.**

Drzwi tylne L - Wgniecenie/odkształcenie 1

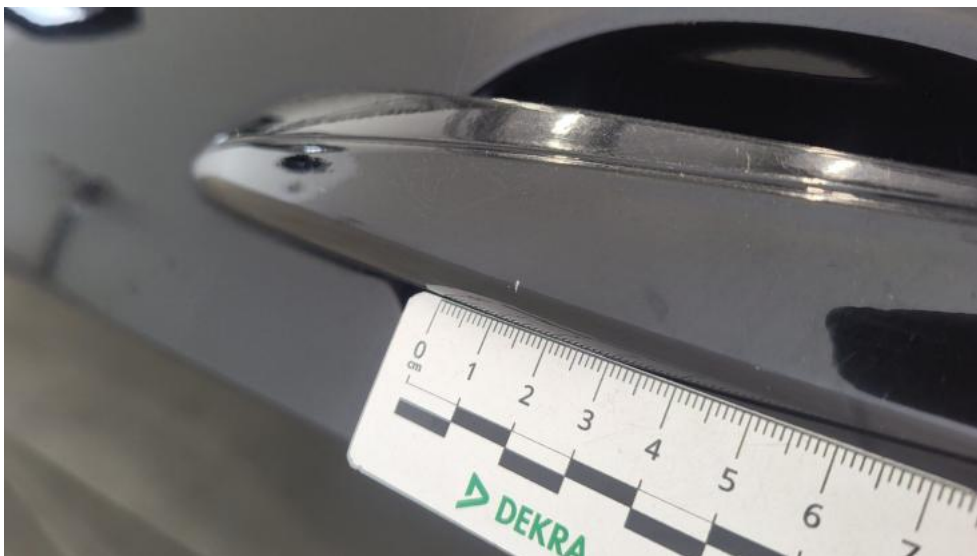
**Fot. 87.**

Klamka drzwi prz L - Rysa/odprysk 1

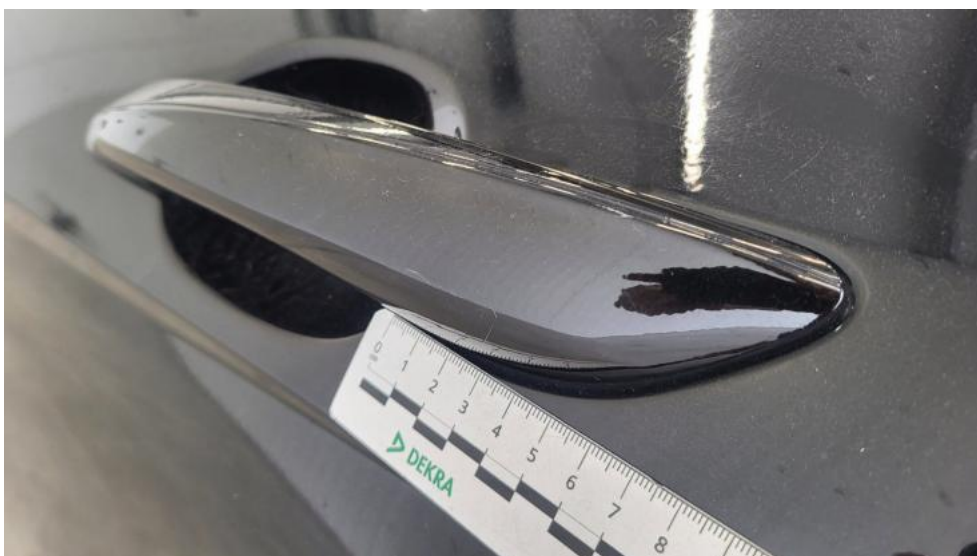
**Fot. 88.**

Klamka drzwi tyl L - Rysa/odprysk 1

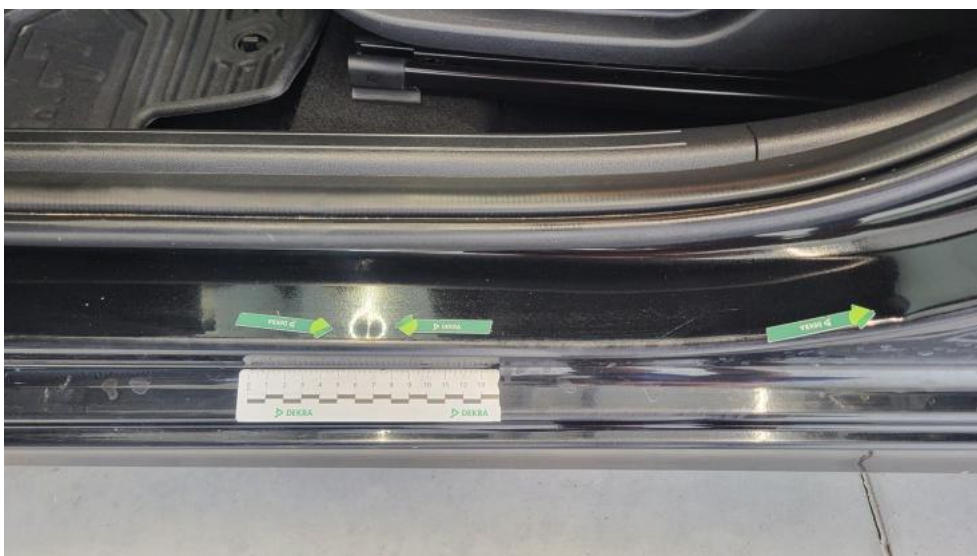
**Fot. 90.**

Próg L - Wgniecenie/odkształcenie 1

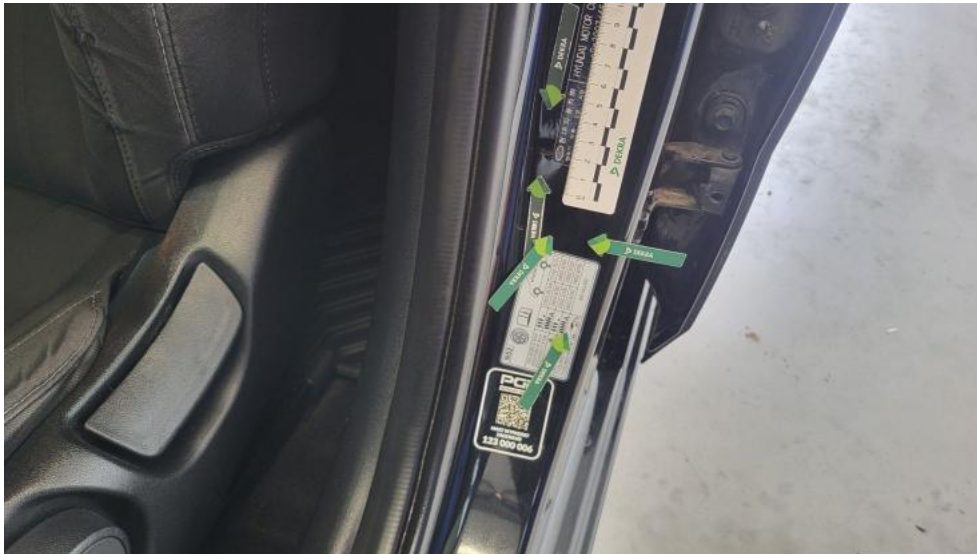
**Fot. 93.**

Słupki środkowy L - Wgniecenie/odkształcenie 1

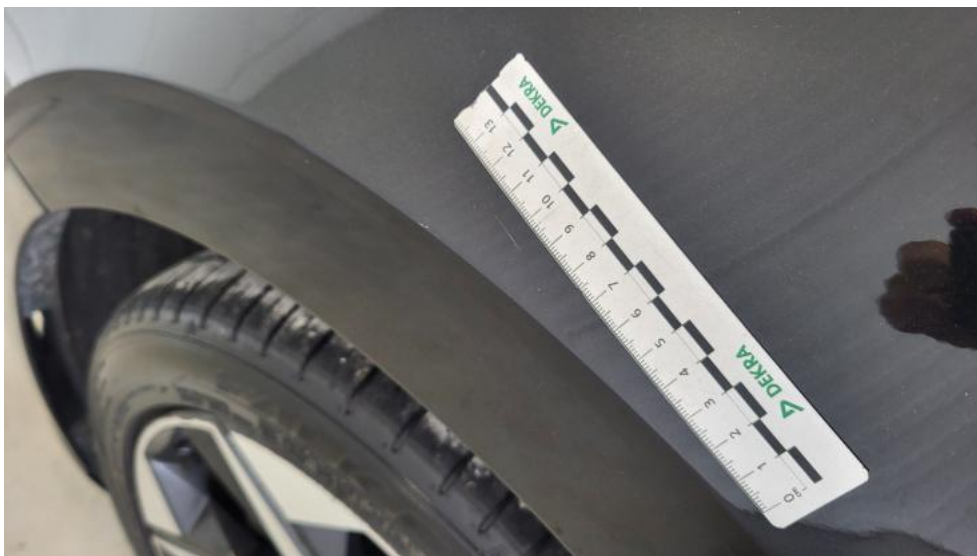
**Fot. 94.**

Światnik przedni L - Rysa/odprysk 1

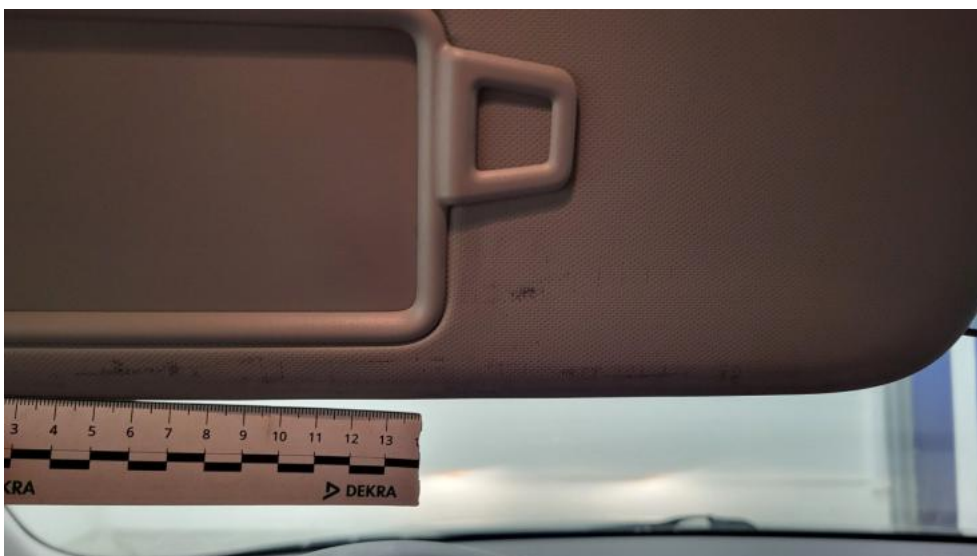
**Fot. 110.**

Osłona p/słoneczna lewa - Inne 1

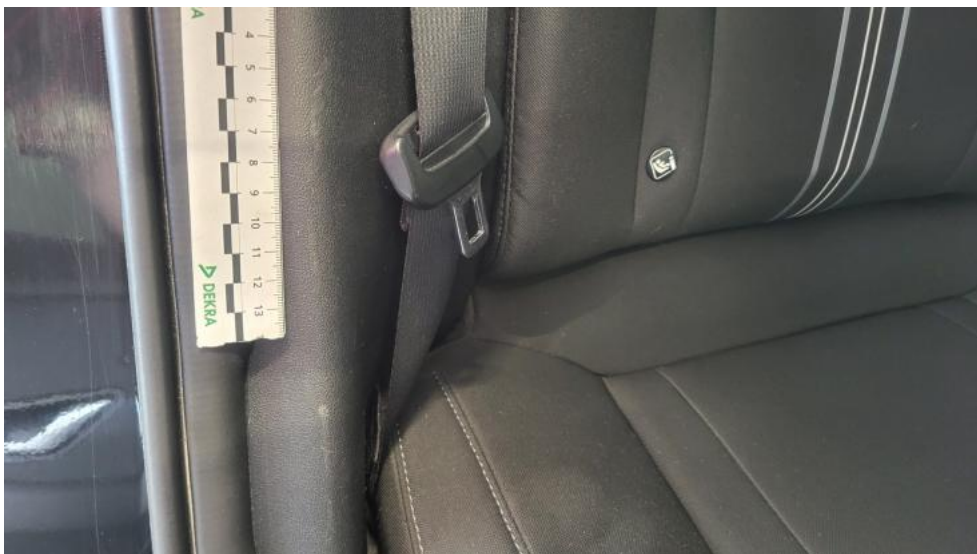
**Fot. 111.**

Wykładzina(y) słupka tylnego P - Rysa/odprysk 1
