DEKRA's commission No. : PKOL(W)/LODZ/51769/26/06/03  
 commission/ damage No. : 22/013452  
 Date of commission: 03-06-2026

**DEKRA Poland - Headquarters**  
 02-673 Warszawa, ul. Konstruktorska 12A

Group of objects (Eurotax)	cars
EC code (Eurotax)	0144571
Manufacturer	MERCEDES-BENZ
Model	E Klasa [W 213] 20-23
Type / version	E 220 d
Body type	sedan
Number of doors / seats	4/5
Curb weight [kg]	1750
Gross vehicle weight [kg]	2410
Wheelbase 1/2	2939
Engine type	Automatic ignition
Pollution reduction system	KSC
Engine capacity [ccm]	1950
Engine Power [hp/kW]	195/143
Gearbox	automatic
Registration /record No.	W0PASAM
VIN / serial number	W1K2130041A897232
Date of first registration	09-11-2020
Date of next. tech. test	17-10-2026
Year of manufacture	2020 (year has been verified with the manufacturer's base)
Readout [km]	143 899 (read)
Body color / type of coating	black/double-layered, metallized

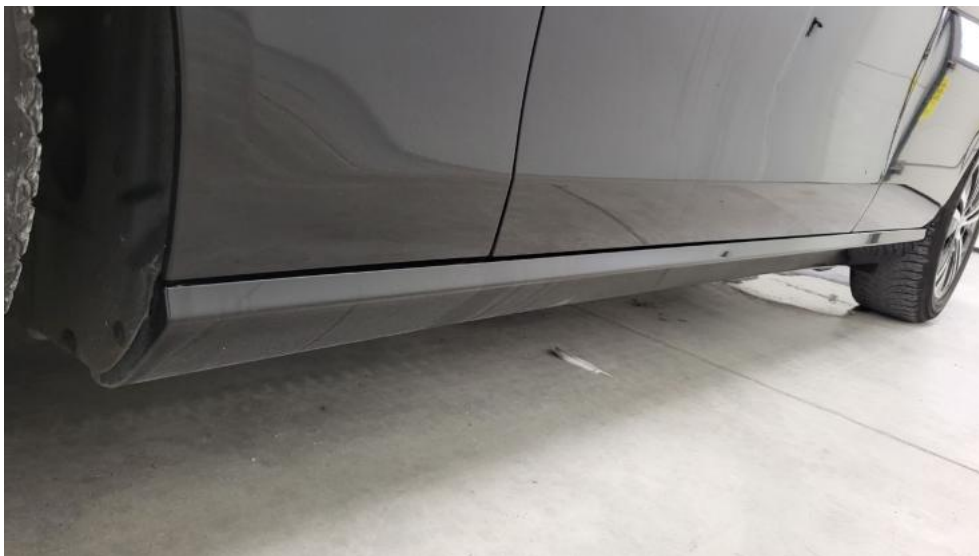
**Photo 11.**  
Próg lewy (widok od przodu)

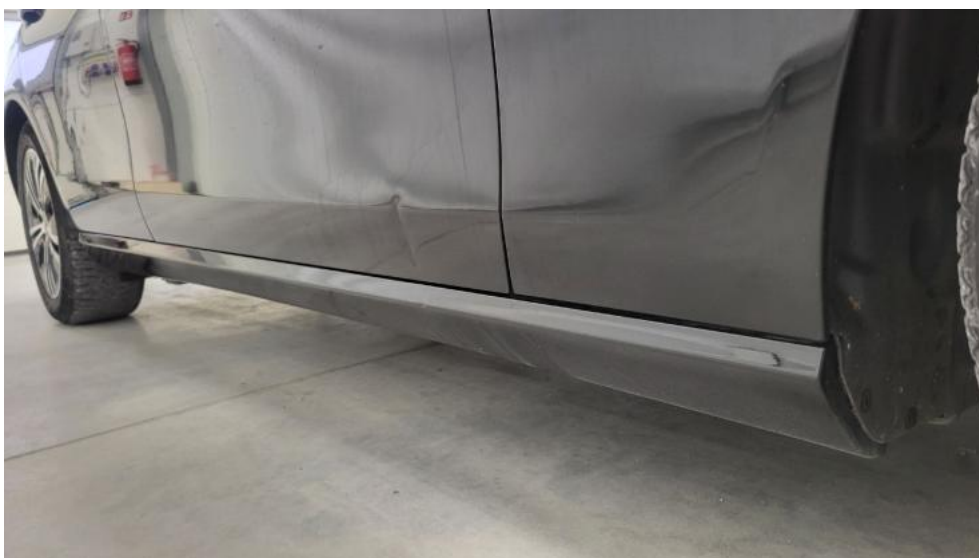
**Photo 12.**  
Próg prawy (widok od przodu)

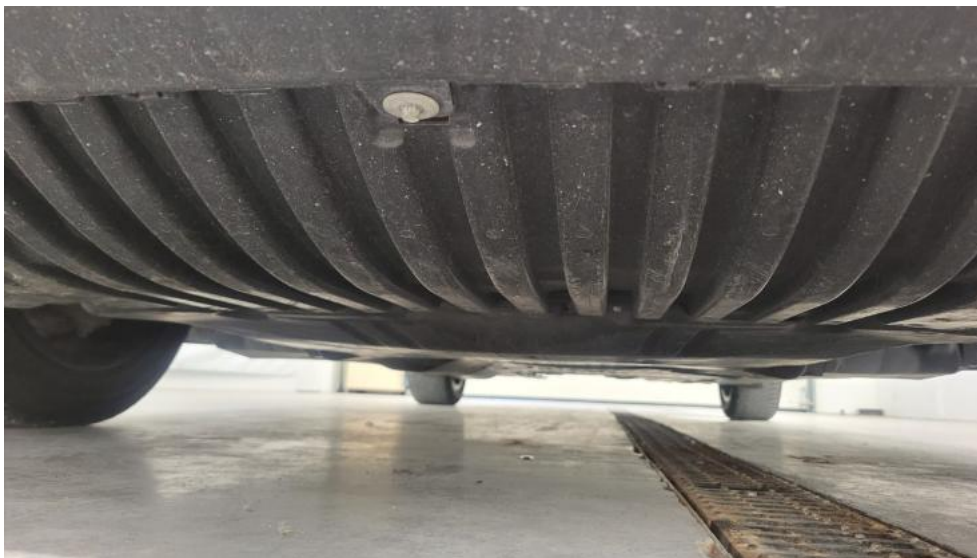
**Photo 13.**  
Spód pojazdu przód

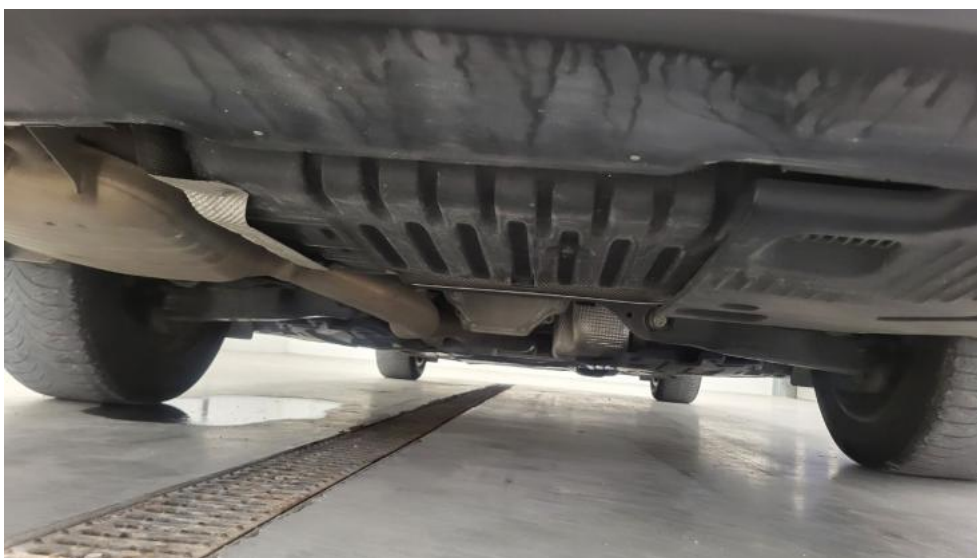
**Photo 14.**  
Spód pojazdu tył

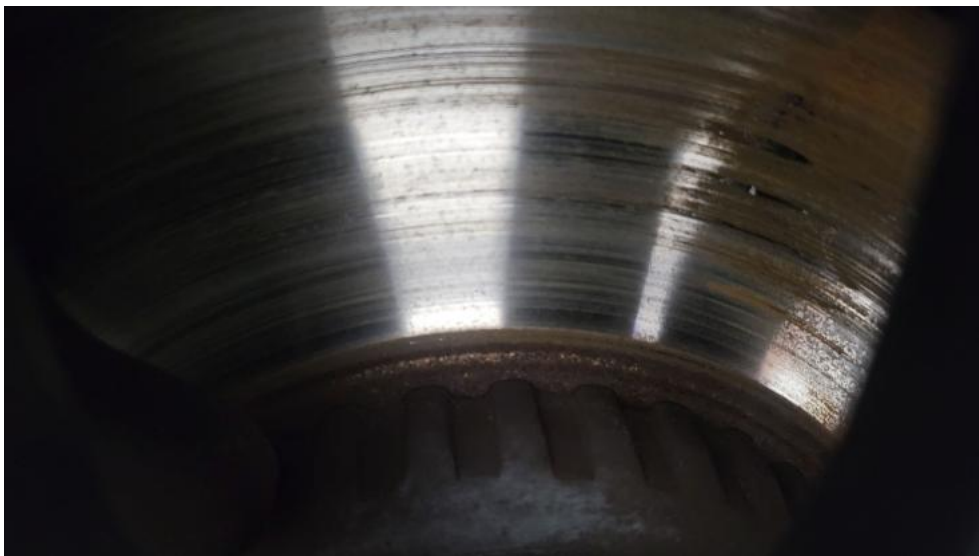
**Photo 15.**

Tarcza hamulcowa przednia prawa

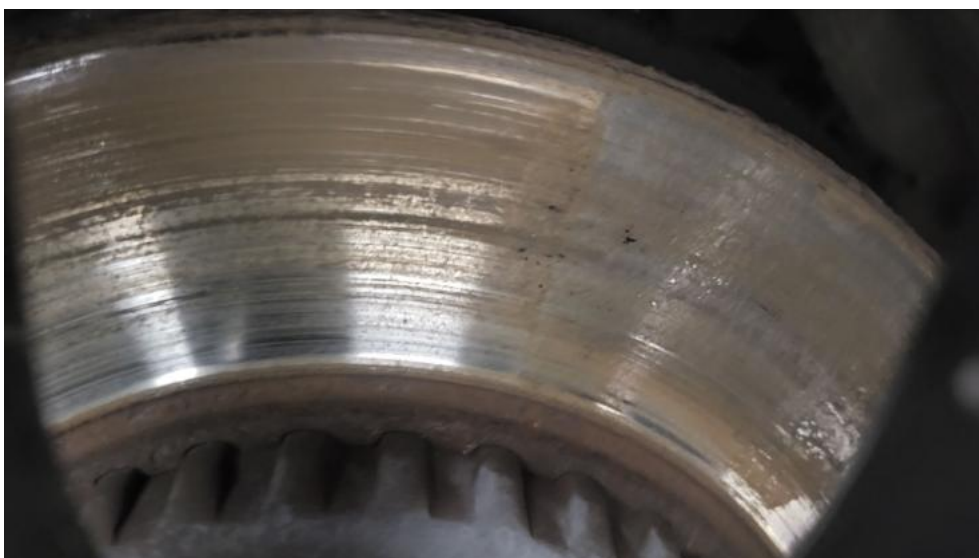
**Photo 16.**

Tarcza hamulcowa tylna prawa

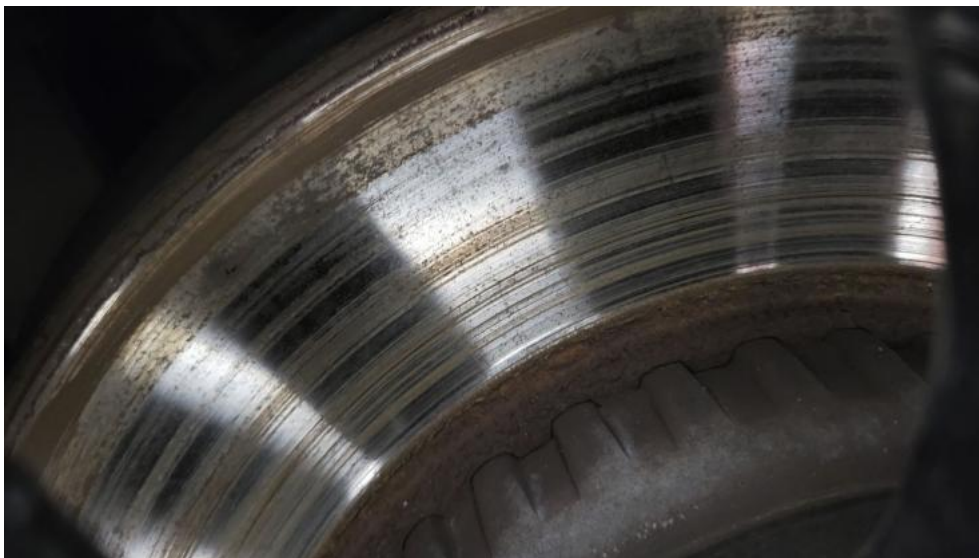
**Photo 17.**

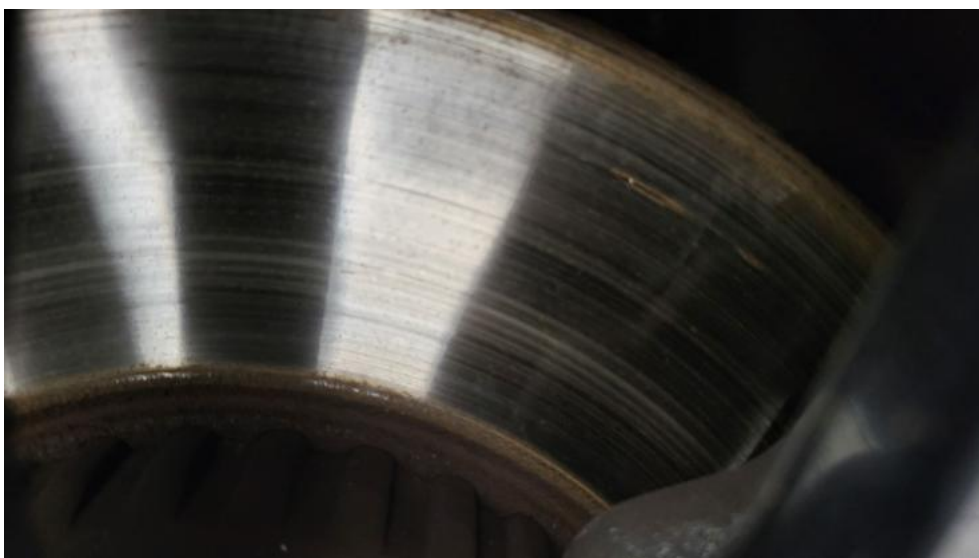
**Photo 18.**

Tarcza hamulcowa przednia lewa

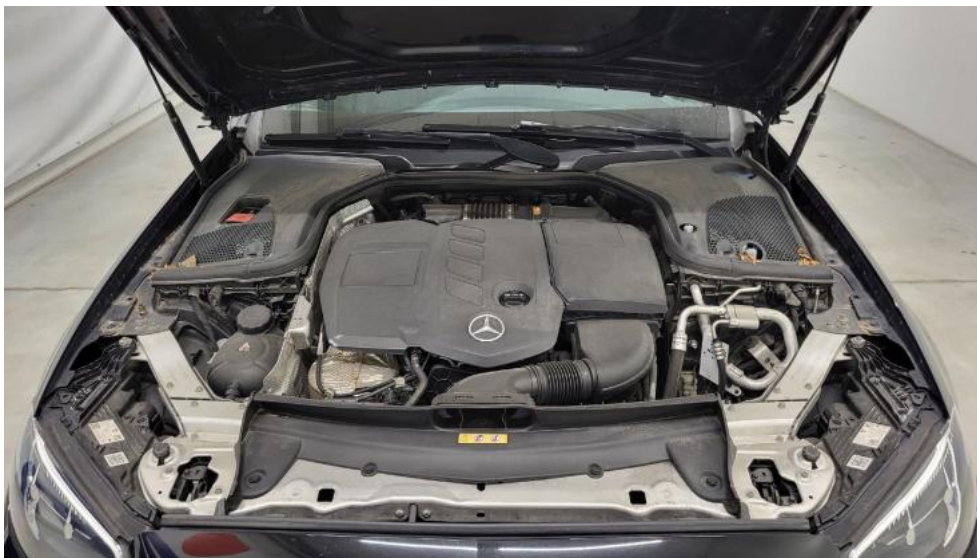
**Photo 21.**  
Komora silnika

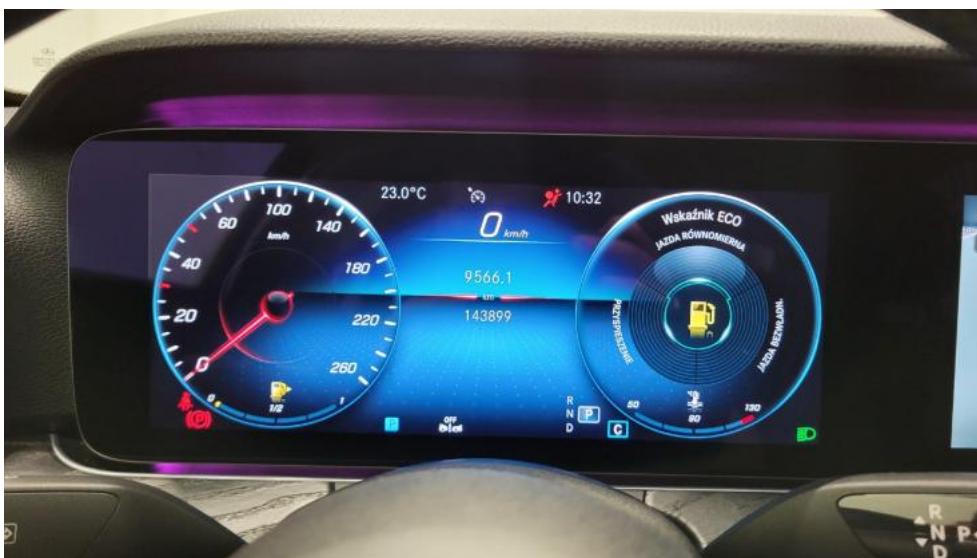
**Photo 24.**  
Zestaw wskaźników - przebieg

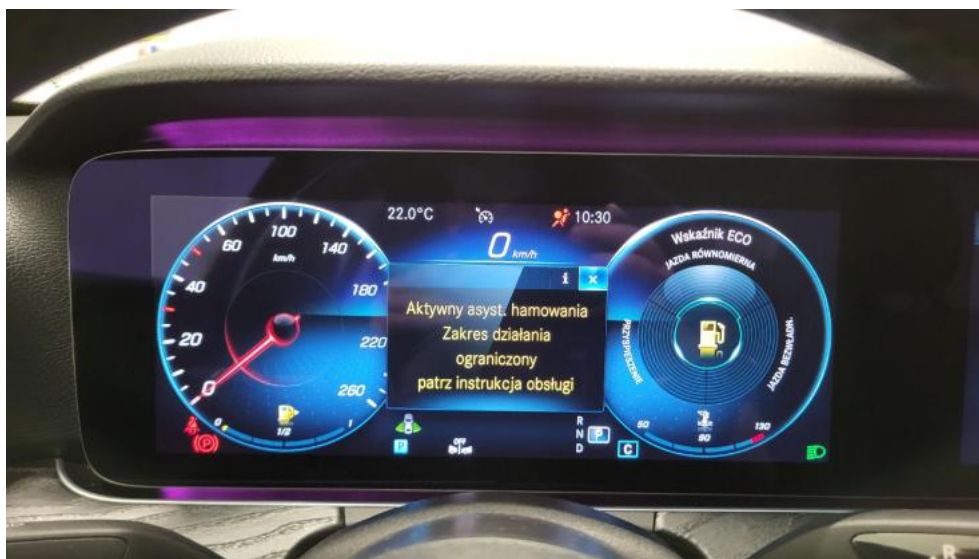
**Photo 25.**  
Zestaw wskaźników - serwis

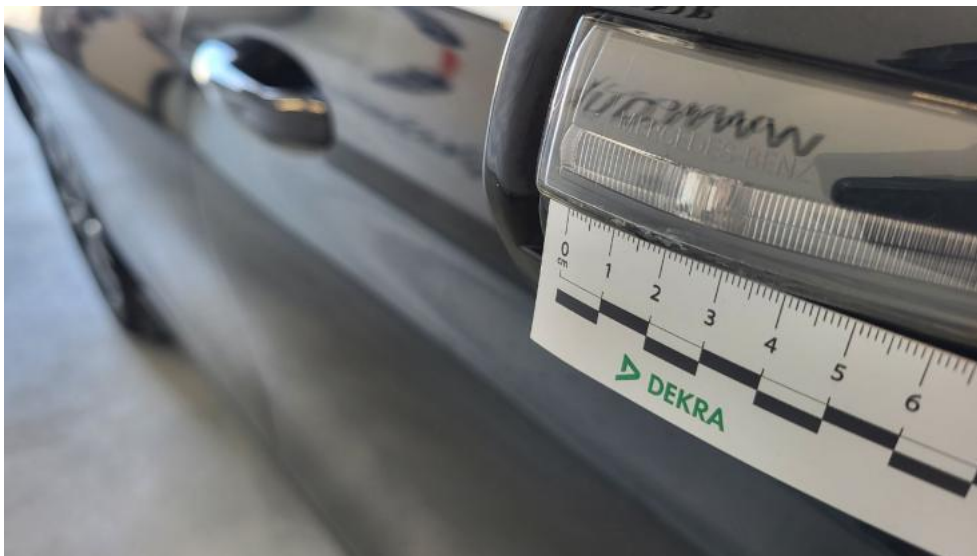
**Photo 53.**  
Lusterko zew P - Rysa/odprysk 1

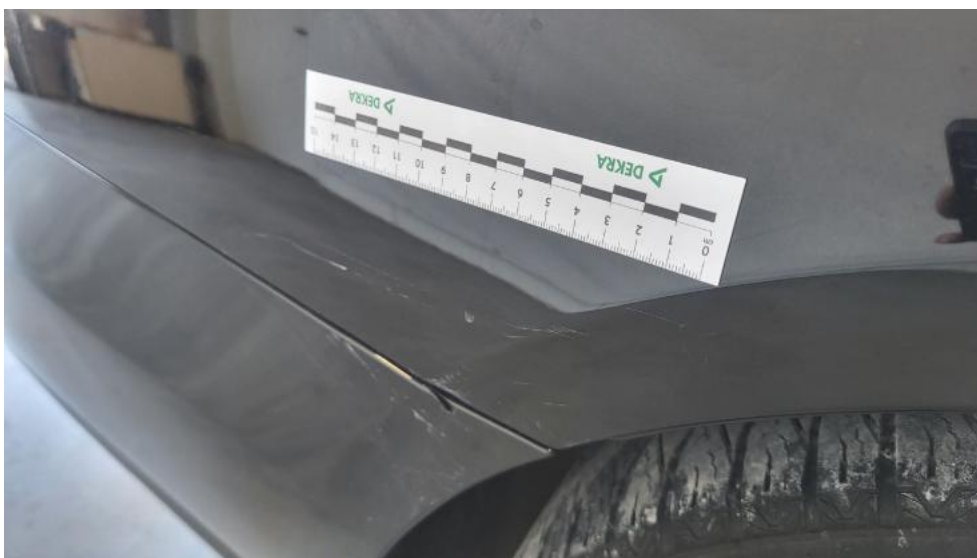
**Photo 56.**  
Błotnik tylny P / Ściana boczna P - Rysa/odprysk 1

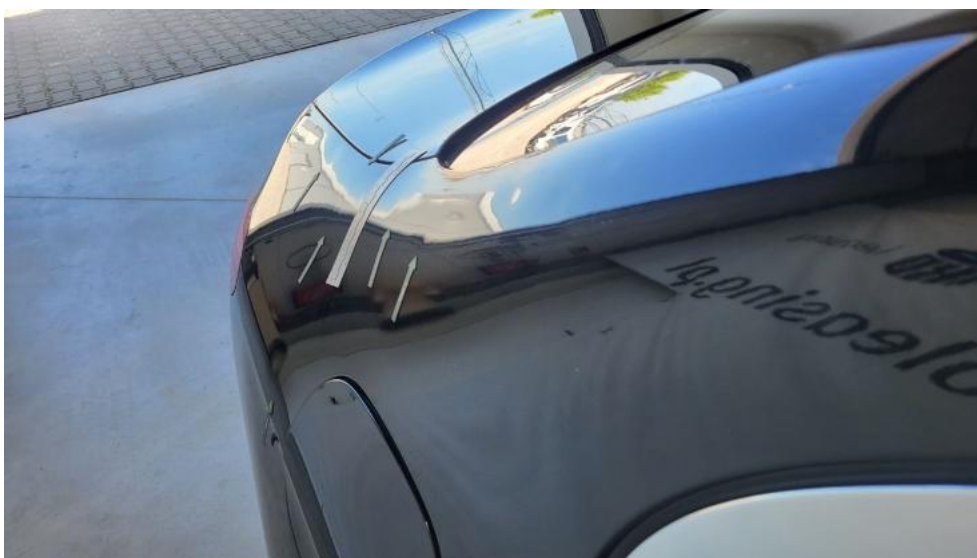
**Photo 58.**  
Błotnik tylny P / Ściana boczna P - Wgniecenie/odkształcenie 2

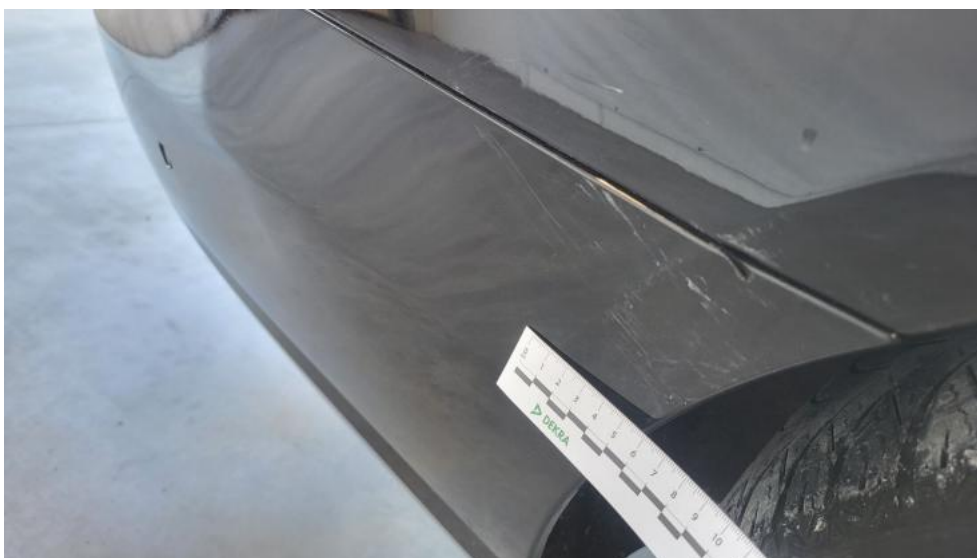
**Photo 62.**  
Zderzak tylny - Rysa/odprysk 1

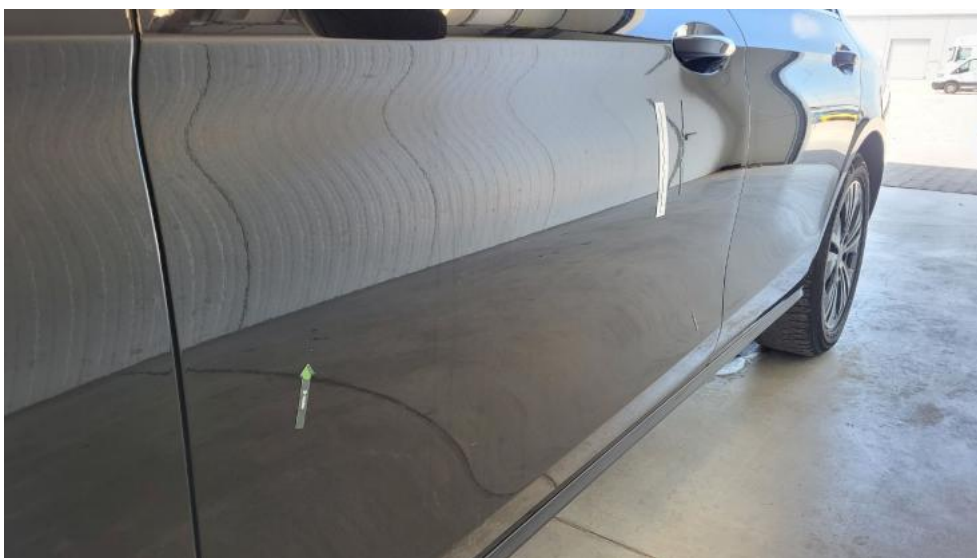
**Photo 70.**

Drzwi przed L - Wgniecenie/odkształcenie 1

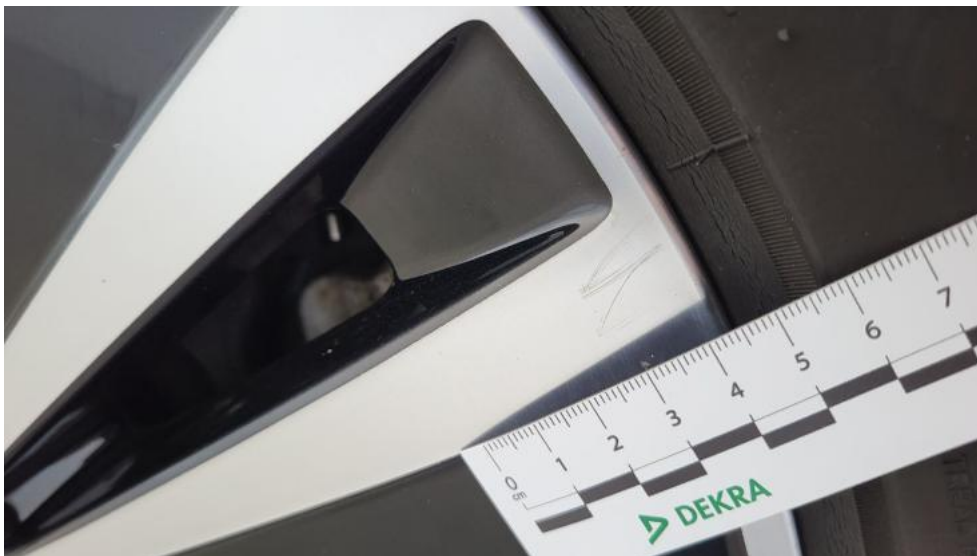
**Photo 73.**  
Felga Aluminiowa przednia L - Rysa/odprysk 1

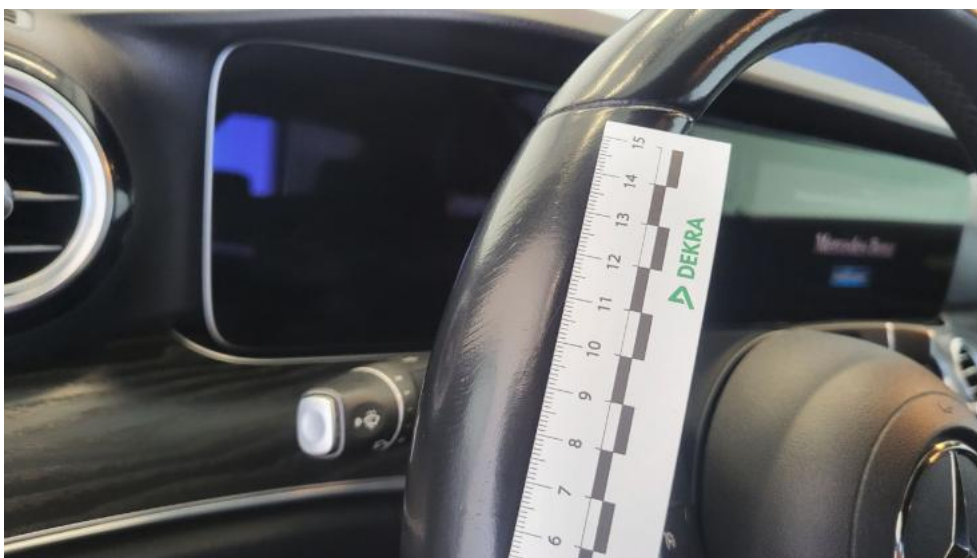
**Photo 74.**  
Koło kierownicy - Rysa/odprysk 1

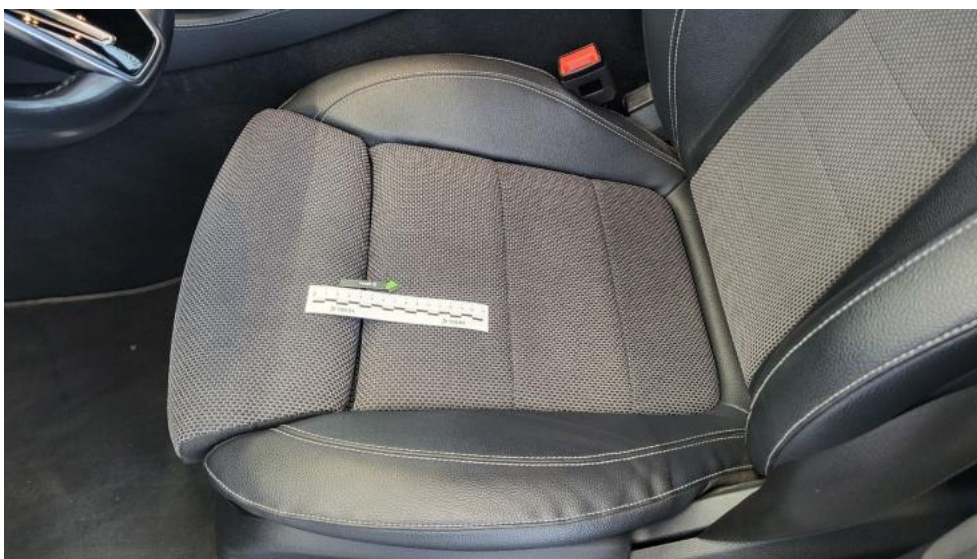
**Photo 75.**

Fotel prz. lew. - zdjęcie poglądowe 1

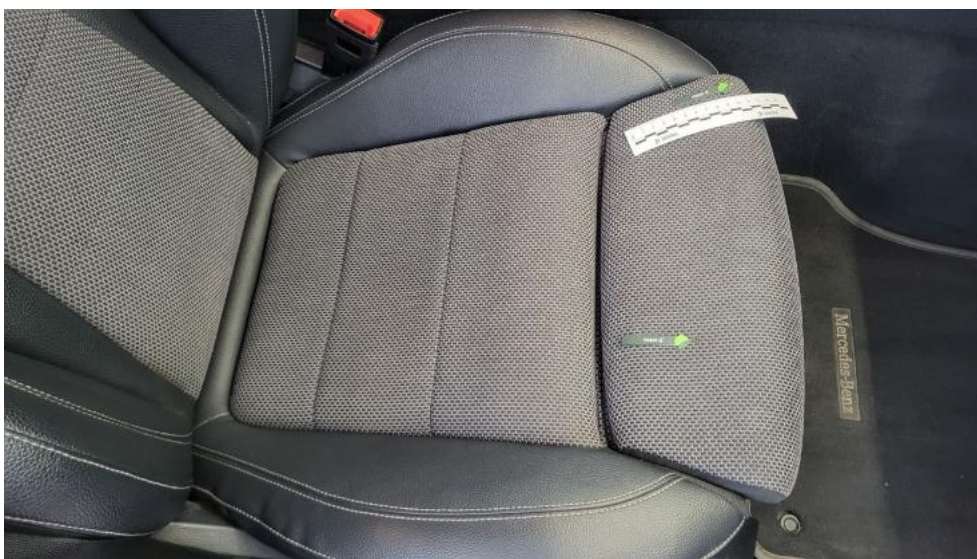
**Photo 77.**

Fotel prz. praw. - zdjęcie poglądowe 1

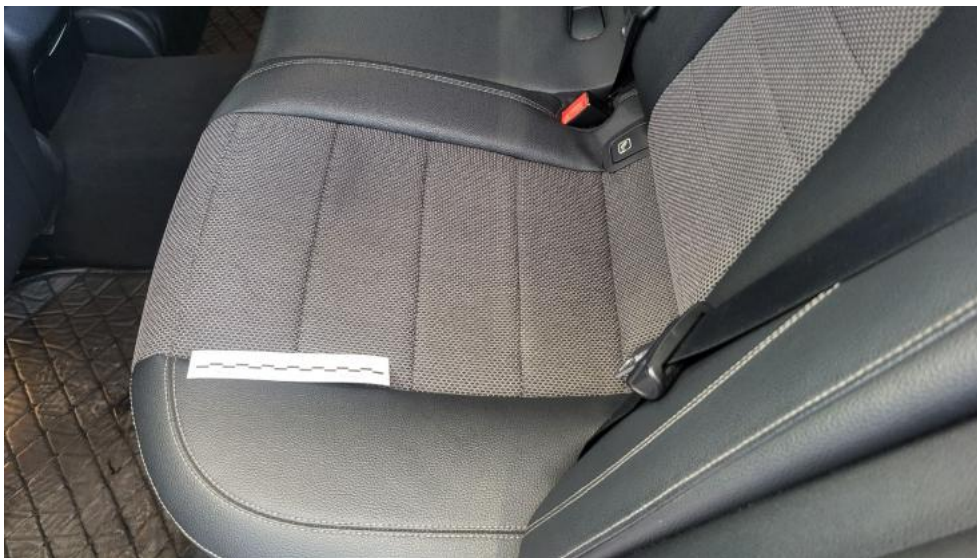
**Photo 79.**  
Kanapa tyl. - Inne 1

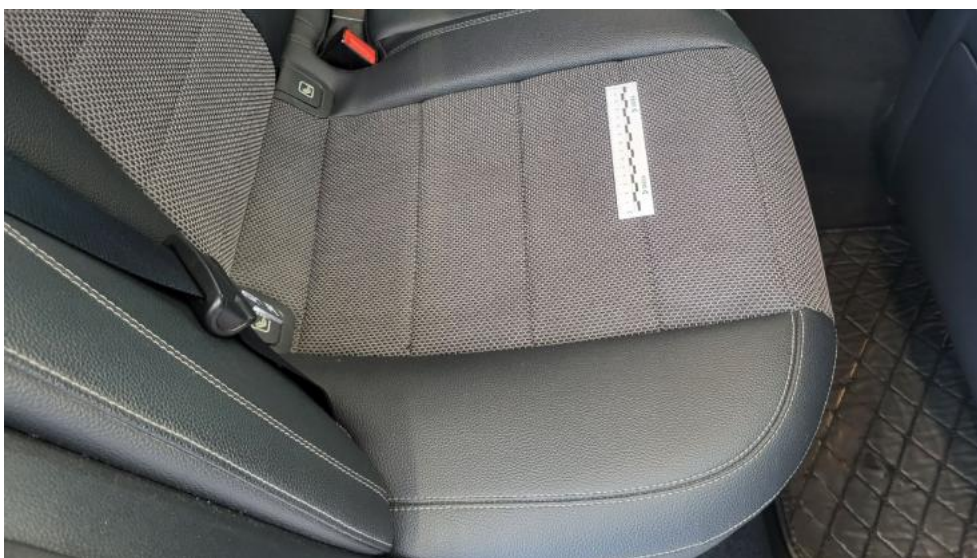
**Photo 80.**  
Kanapa tyl. - Inne 2

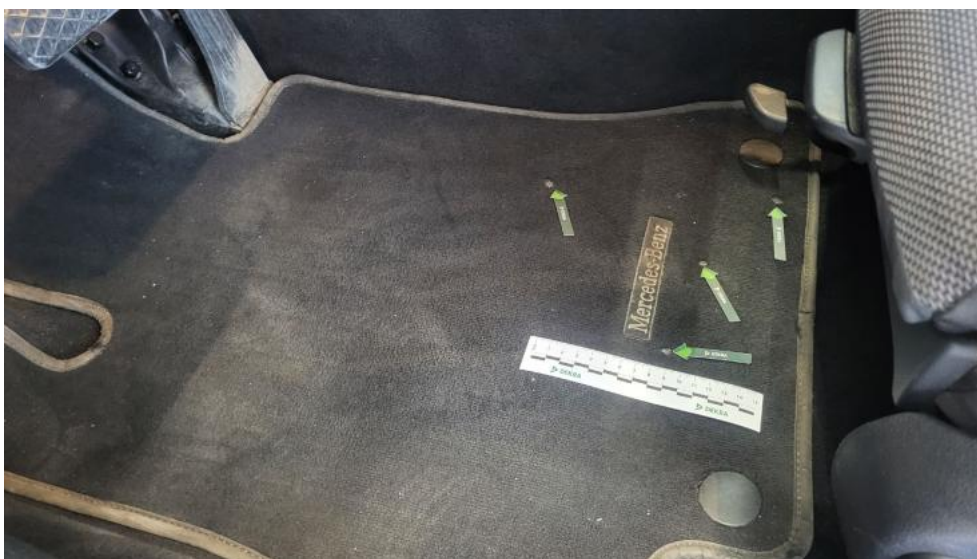
**Photo 85.**

Dywanik prze L - zdjęcie poglądowe 1

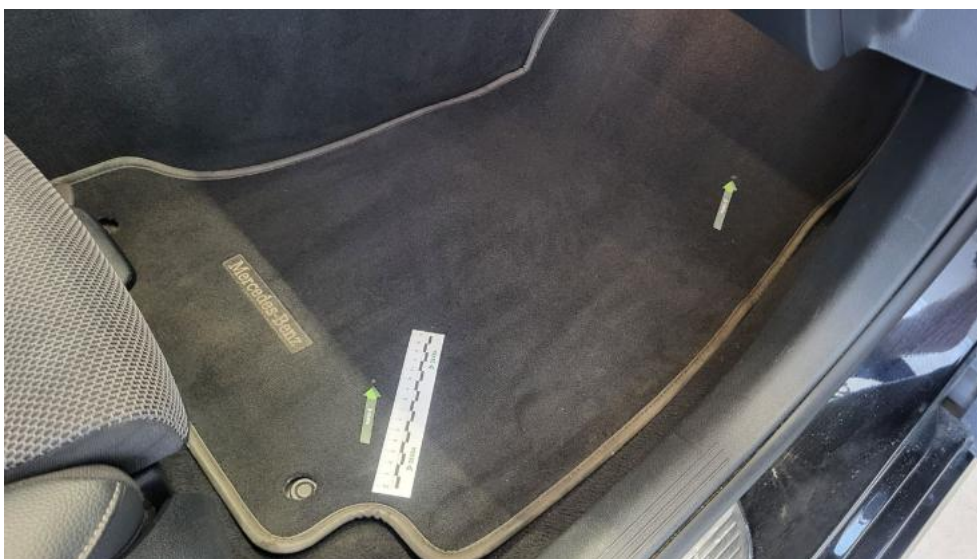
**Photo 87.**  
Dywanik prze P - zdjęcie poglądowe 1

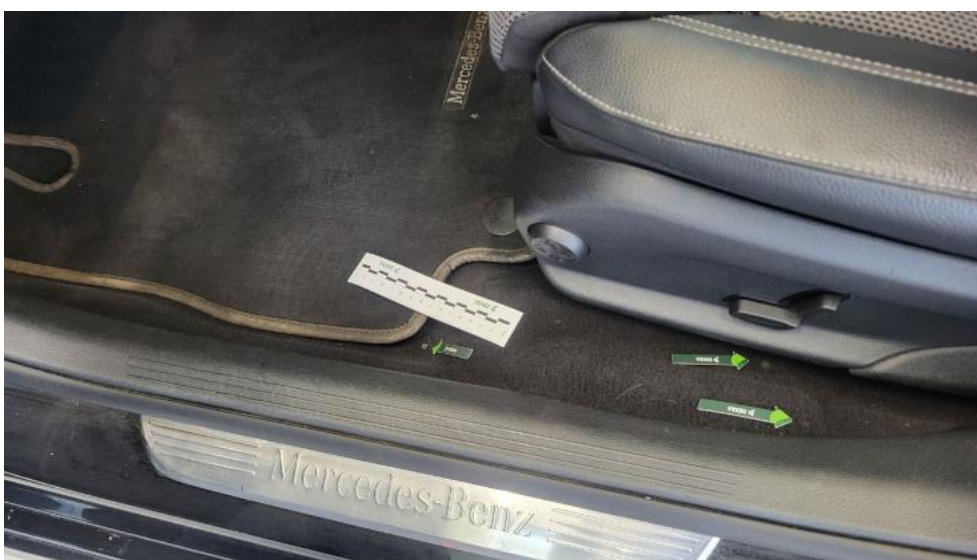
**Photo 90.**  
Wykładzina podłogi - zdjęcie poglądowe 1
