DEKRA's commission No. : PKOL(W)/LODZ/62944/26/07/08  
commission/ damage No. : 23/004624  
Date of commission: 08-07-2026

**DEKRA Poland - Headquarters**  
02-673 Warszawa, ul. Konstruktorska 12A

| Model | Octavia III Kombi 17-20 |
| Registration /record No. | BI265GY |

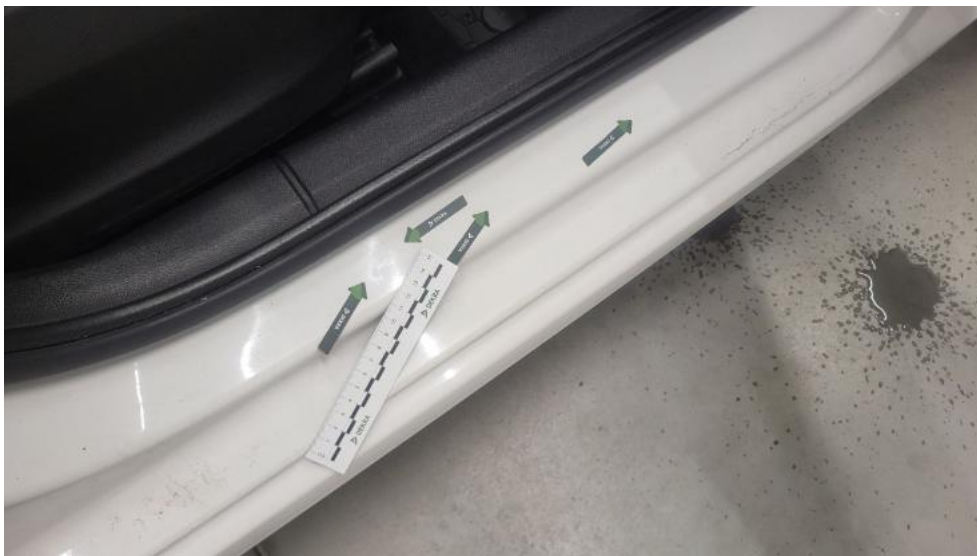
**Photo 53.**

Próg P - Wgniecenie/odkształcenie 1

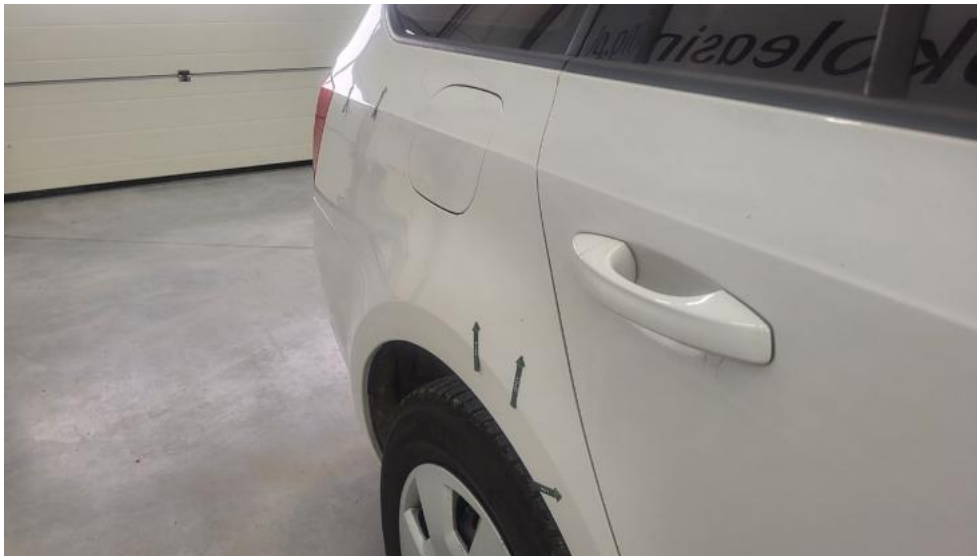
**Photo 57.**

Błotnik tylny P / Ściana boczna P - Wgniecenie/odkształcenie 2

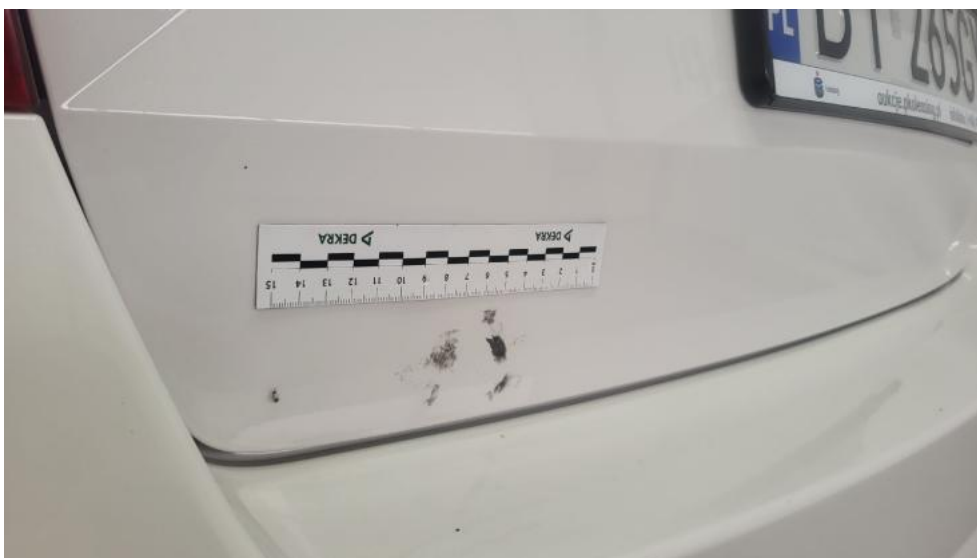
**Photo 58.**

Pokrywy bagażnika - zdjęcie poglądowe 1

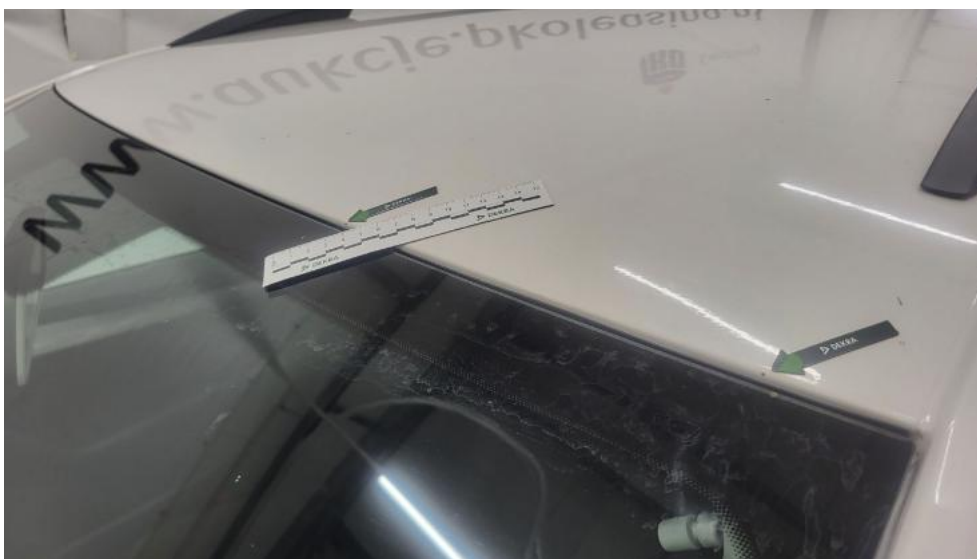
**Photo 61.**

Dach - zdjęcie poglądowe 1

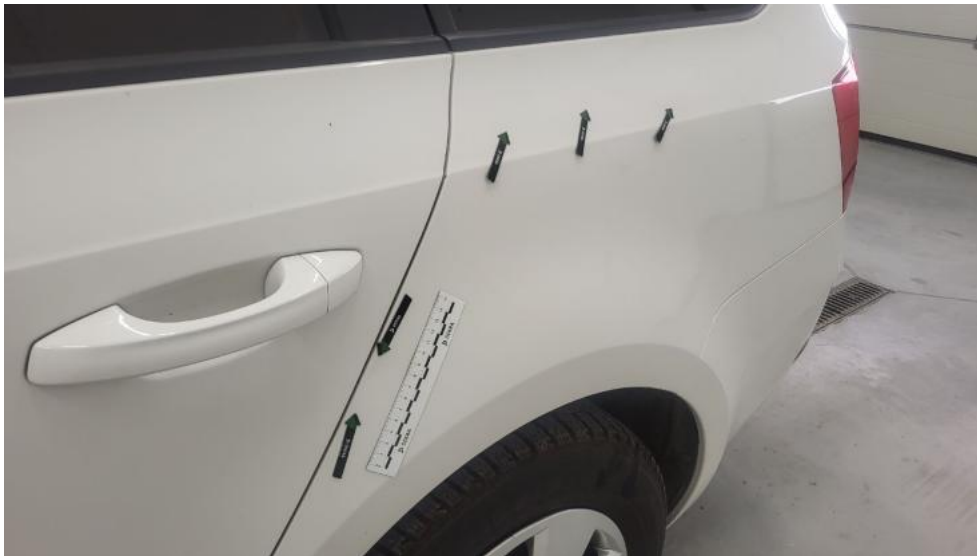
**Photo 63.**

Błotnik tylny L / Ściana boczna L - zdjęcie poglądowe 1

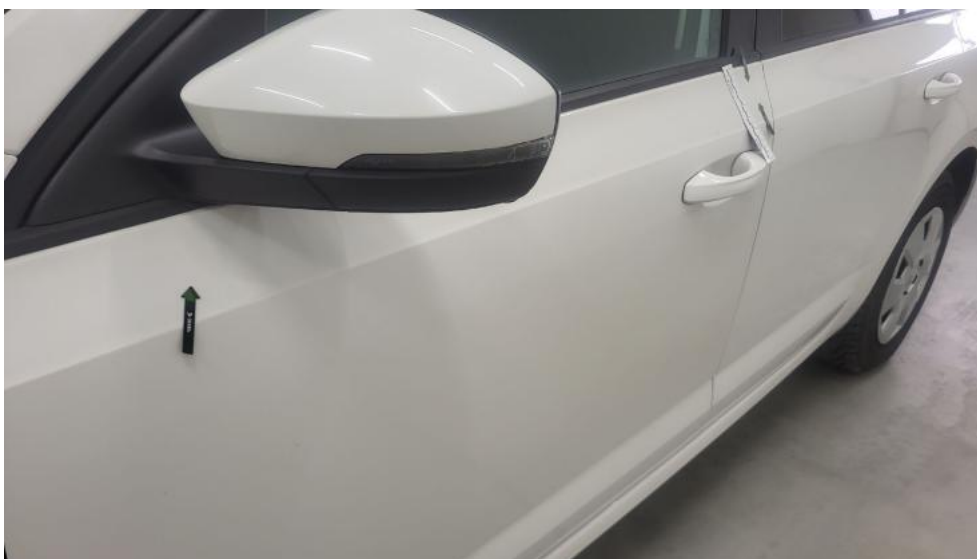
**Photo 67.**

Drzwi przed L - zdjęcie poglądowe 1

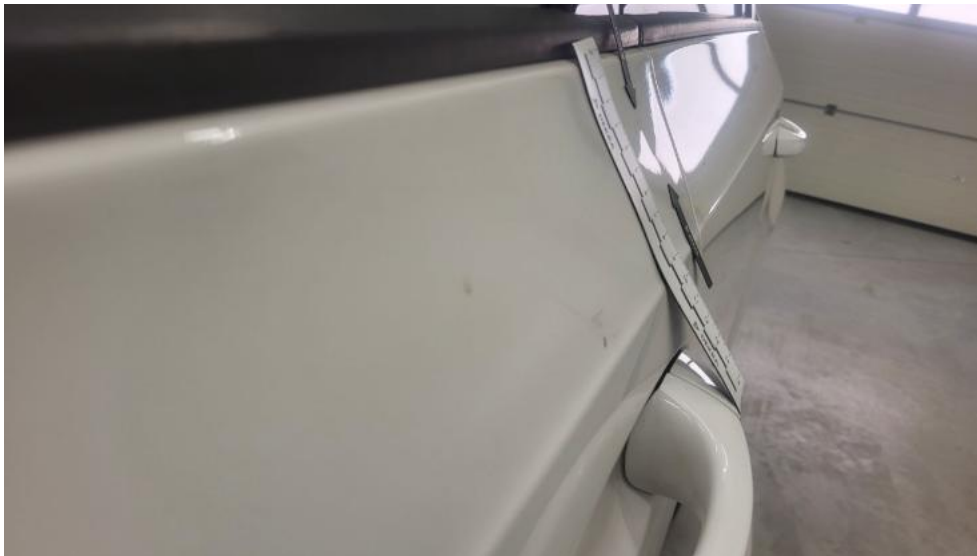
**Photo 69.**

Drzwi przed L - Wgniecenie/odkształcenie 1

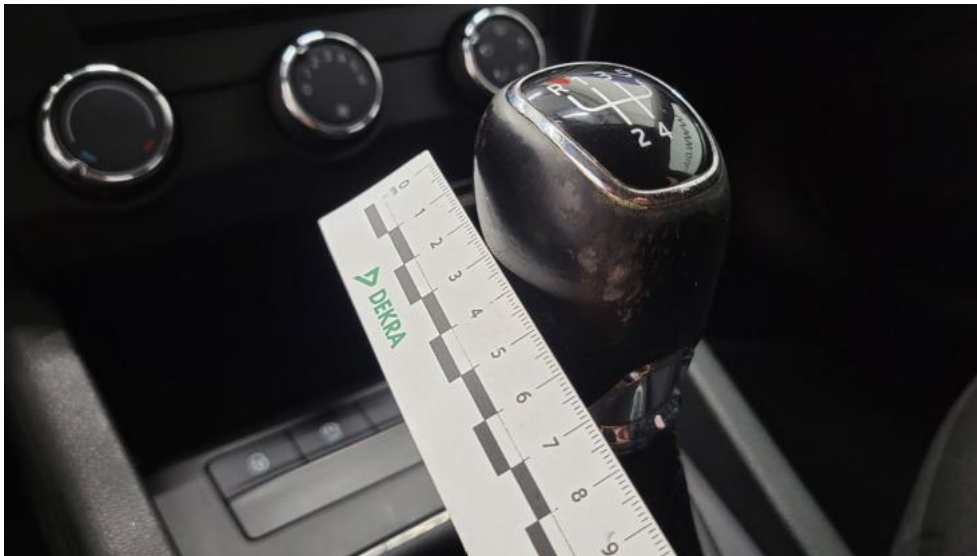
**Photo 75.**

Gałka dźwigni zmiany biegów - Rysa/odprysk 1

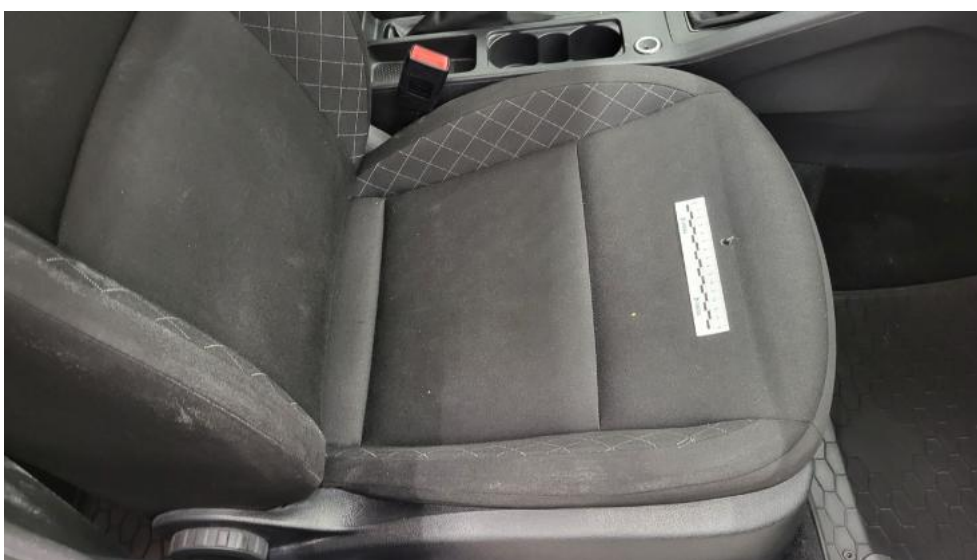
**Photo 78.**

Fotel prz. praw. - zdjęcie poglądowe 1

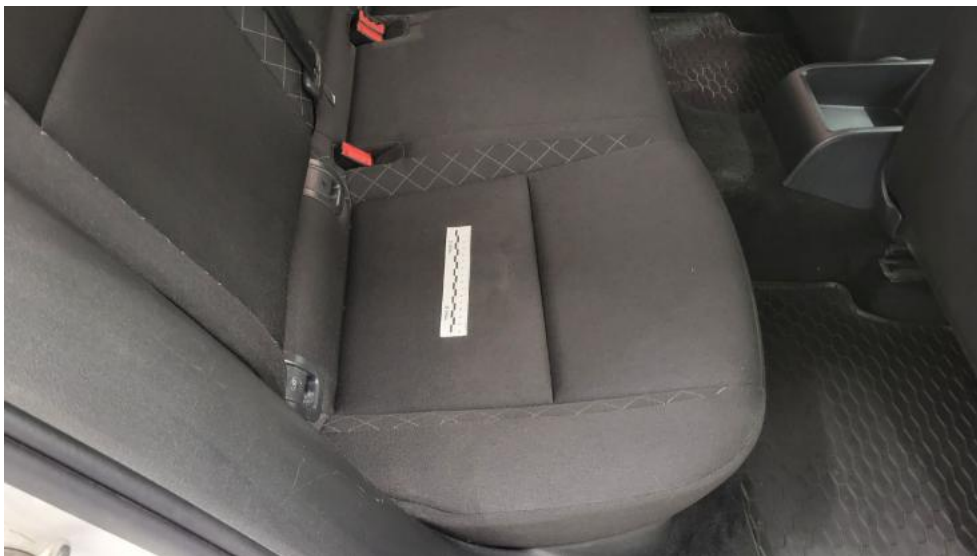
**Photo 81.**  
Kanapa tyl. - Inne 2

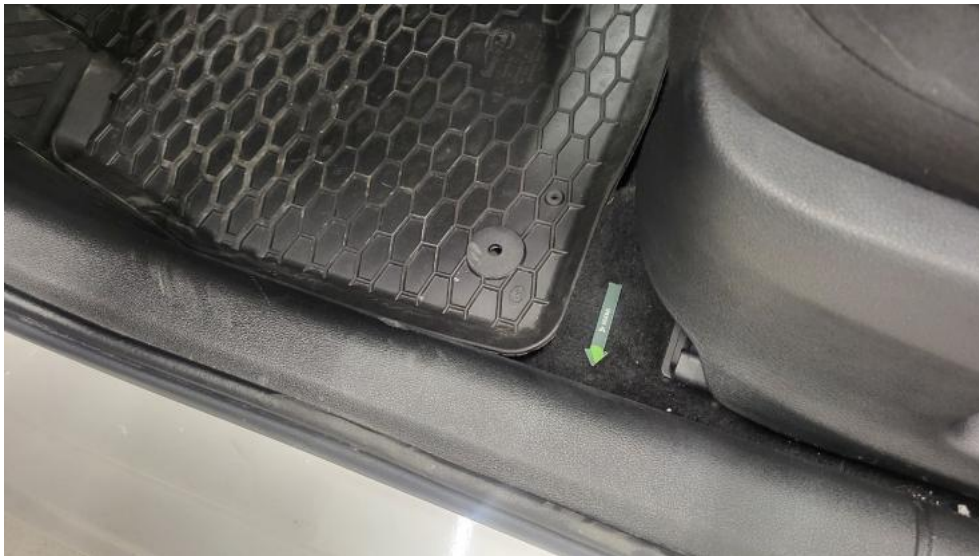
**Photo 87.**

Wykładzina podłogi - zdjęcie poglądowe 1

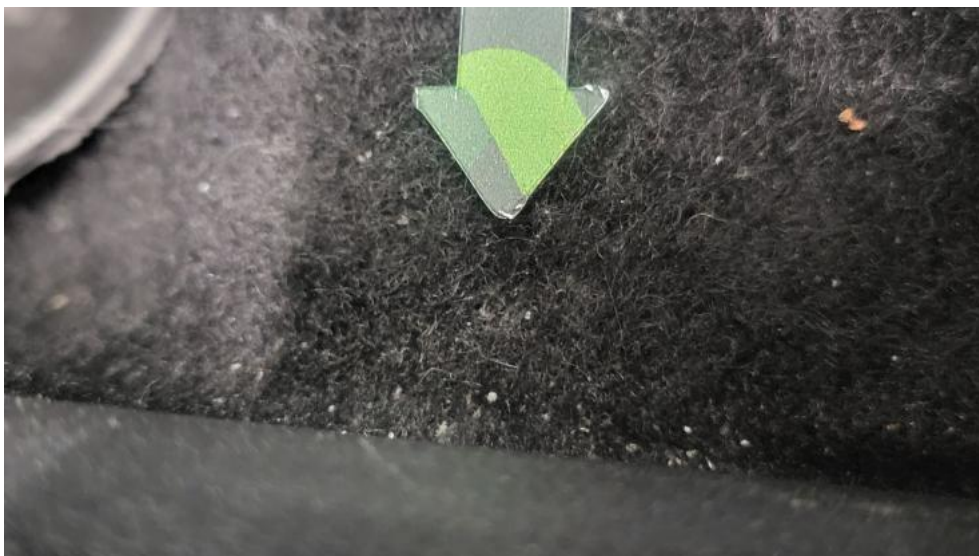
**Photo 88.**

Wykładzina podłogi - Inne 1

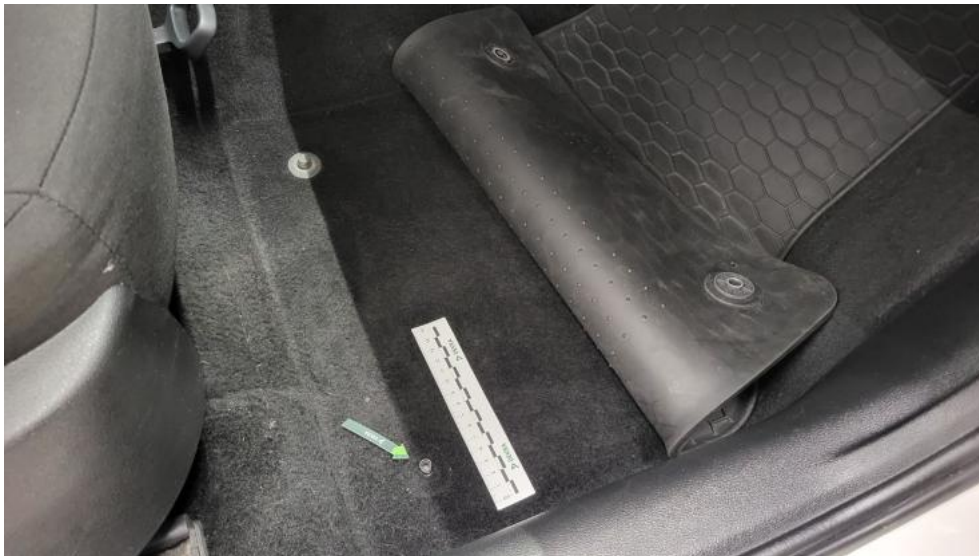
**Photo 89.**

Wykładzina podłogi - Inne 2

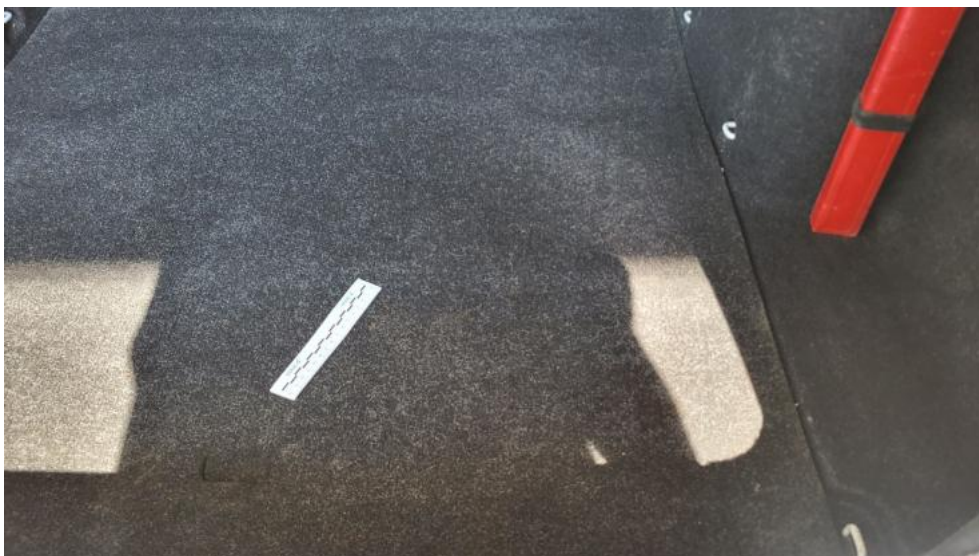
**Photo 90.**

Wykładzina podłogi bagażnika - Inne 1
