Nr zlecenia DEKRA: PKOL(W)/LODZ/80667/26/08/28  
Nr zlecenia/szkody: 20/043739  
Data zlecenia: 28-08-2026

| Producent | FORD |
| Model | Edge 19-20 |
| Typ/wersja | Edge 2.0 EcoBlue Twin-Turbo 4WD Vignale aut |

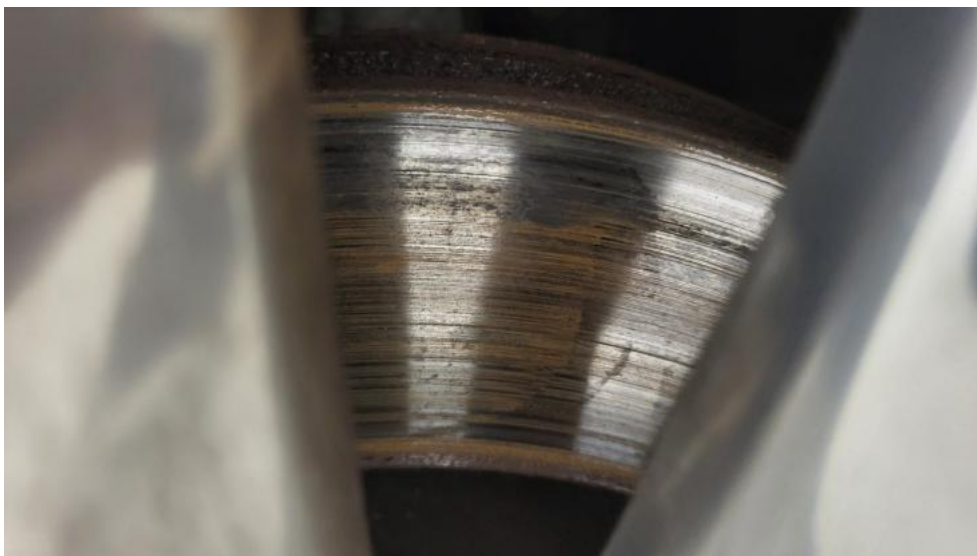
**Fot. 15.**

Tarcza hamulcowa przednia prawa

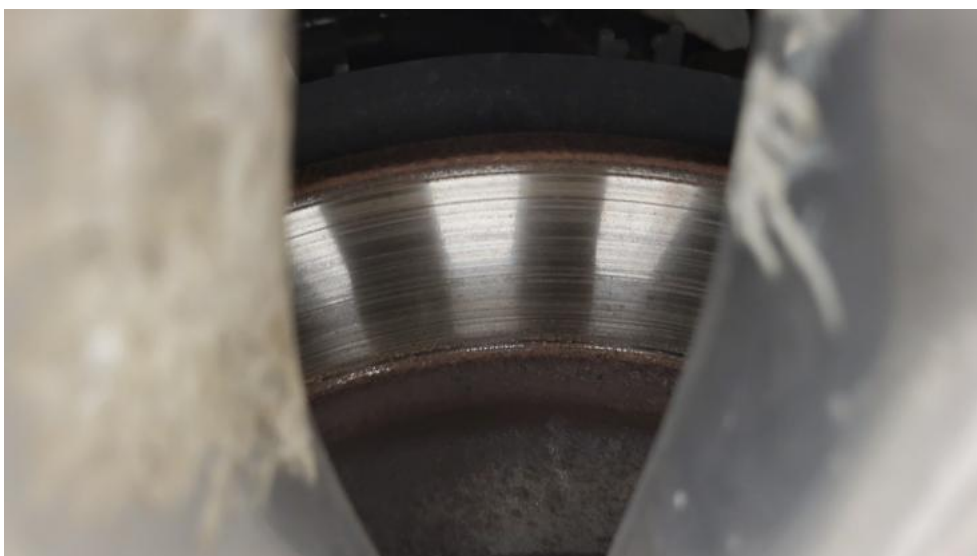
**Fot. 16.**

Tarcza hamulcowa tylna prawa

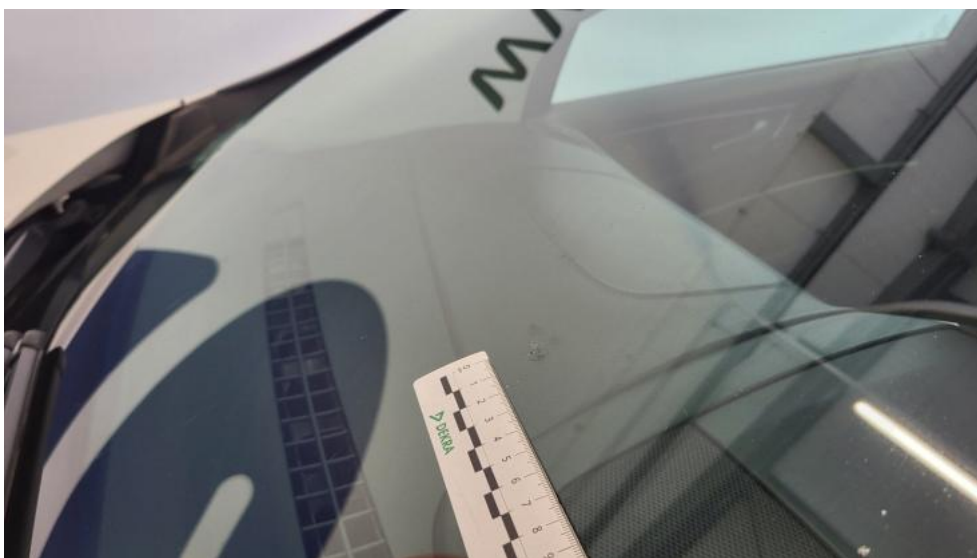
**Fot. 42.**

Szyba czołowa - zdjęcie poglądowe 1

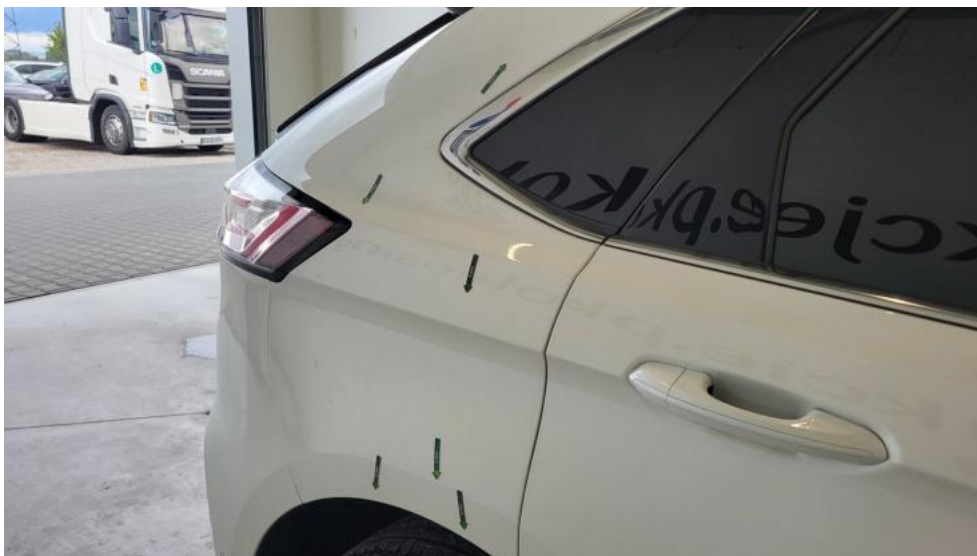
**Fot. 49.**

Błotnik tylny P / Ściana boczna P - zdjęcie pogładowe 1

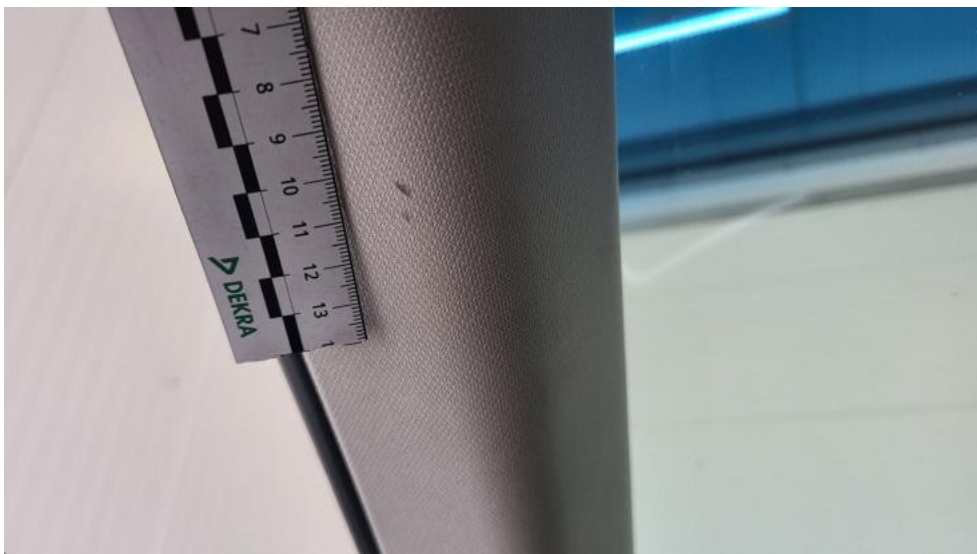
**Fot. 69.**

Wykładzina(y) słupka przedniego L - Inne 1
