DEKRA's commission No. : PKOL(W)/LODZ/38375/25/05/27  
commission/ damage No. : 22/034774  
Date of commission: 27-05-2025

**DEKRA Poland - Headquarters**  
02-673 Warszawa, ul. Konstruktorska 12A

| Manufacturer | SKODA |
| Model | Fabia III Kombi 14-18 |

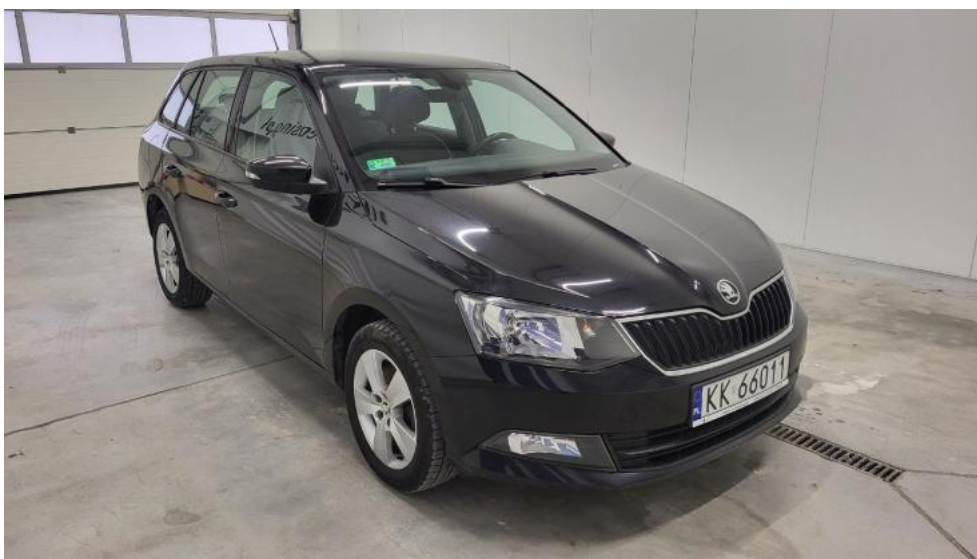
**Photo 3.**

Przekątna przednia prawa

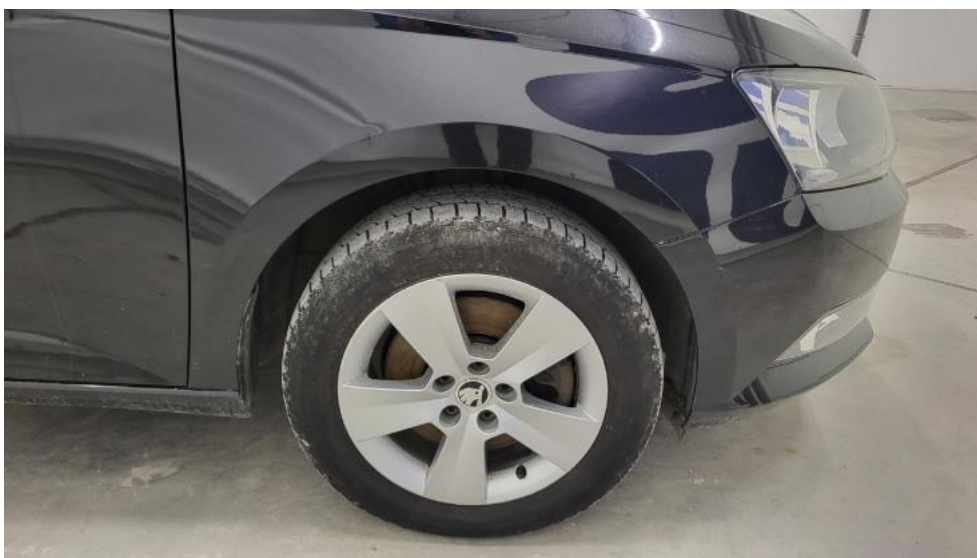
**Photo 4.**

Bok prawy z przodu

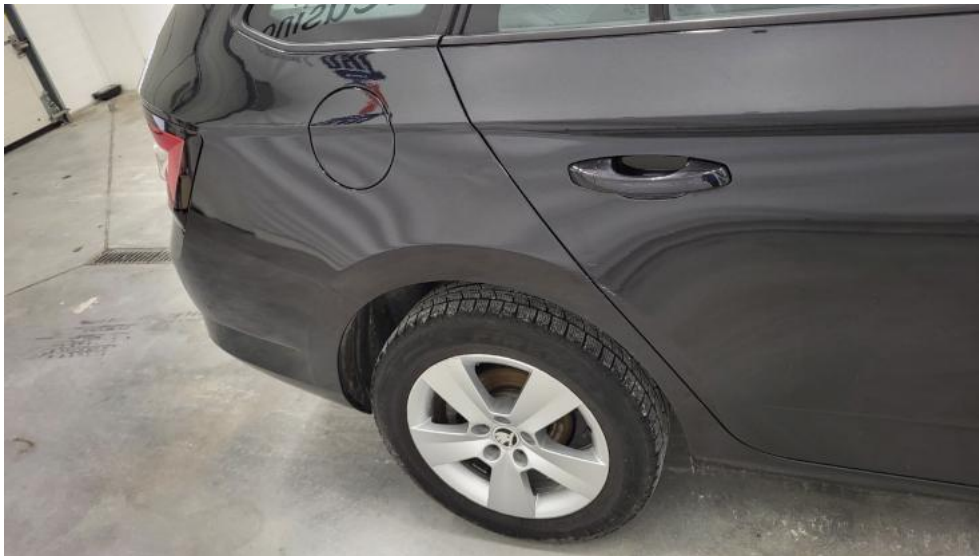
**Photo 5.**

Bok prawy z tyłu

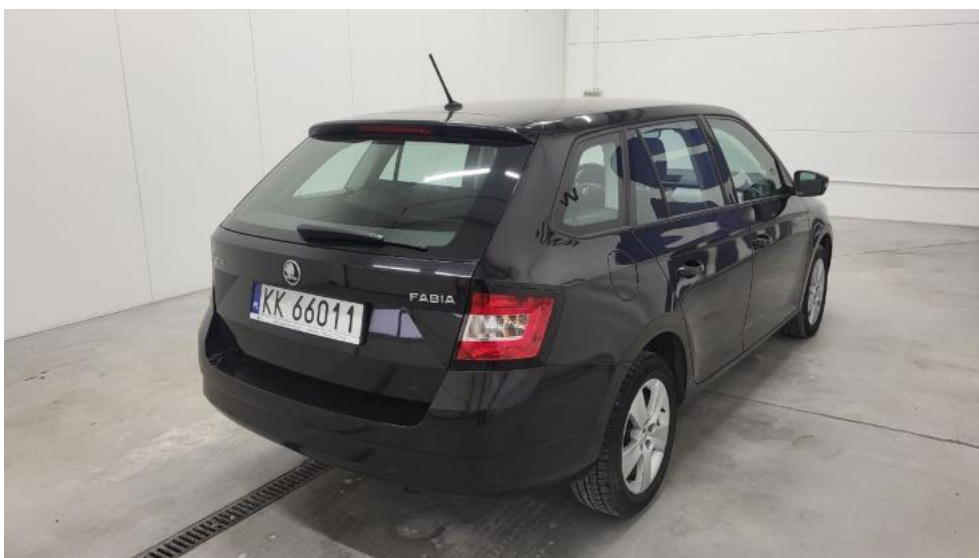
**Photo 6.**

Przekątna tylna prawa

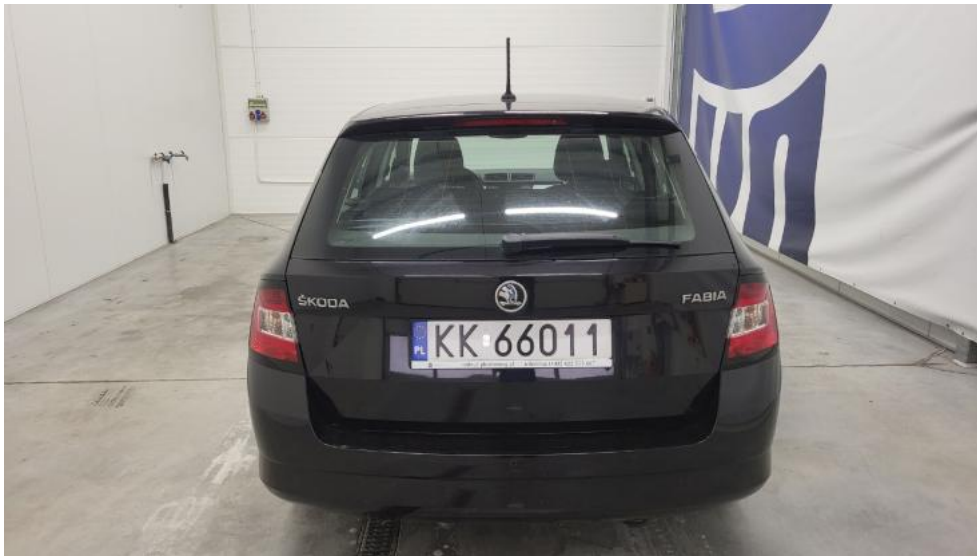
**Photo 7.**

Tył

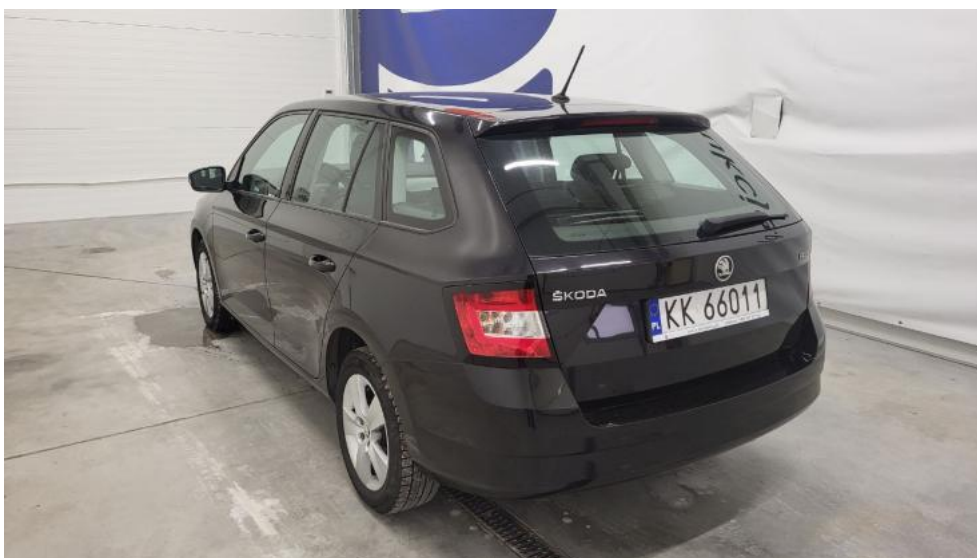
**Photo 8.**

Przekątna tylna lewa

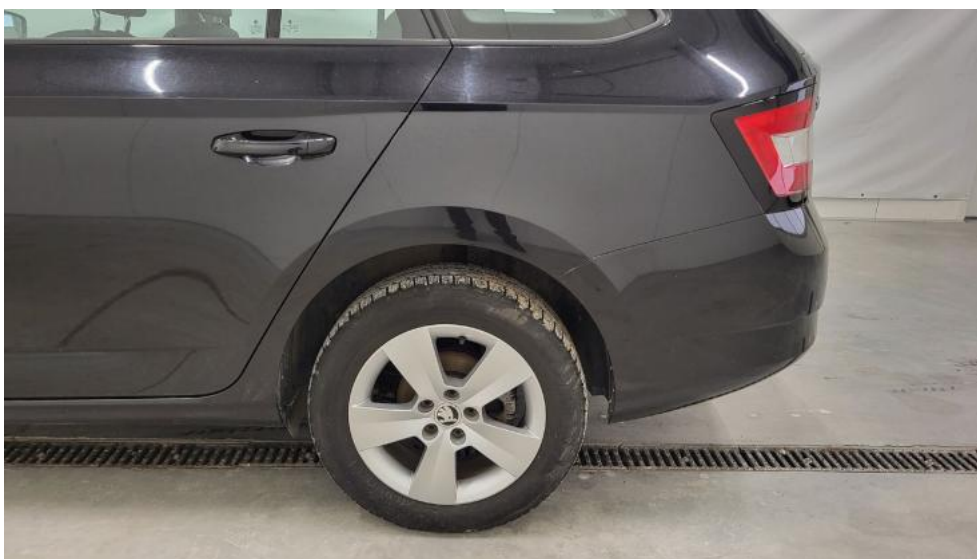
Bok lewy z tyłu

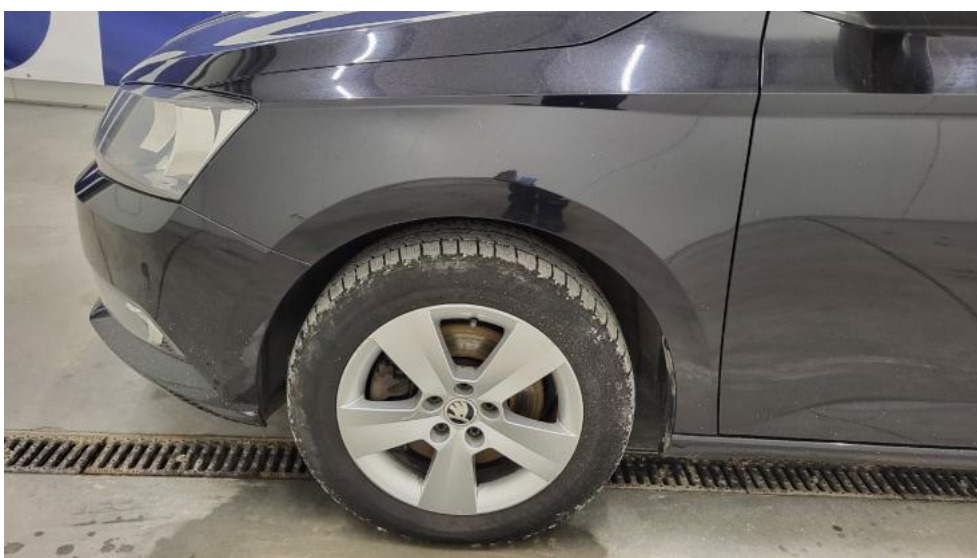
**Photo 10.**

Bok lewy z przodu

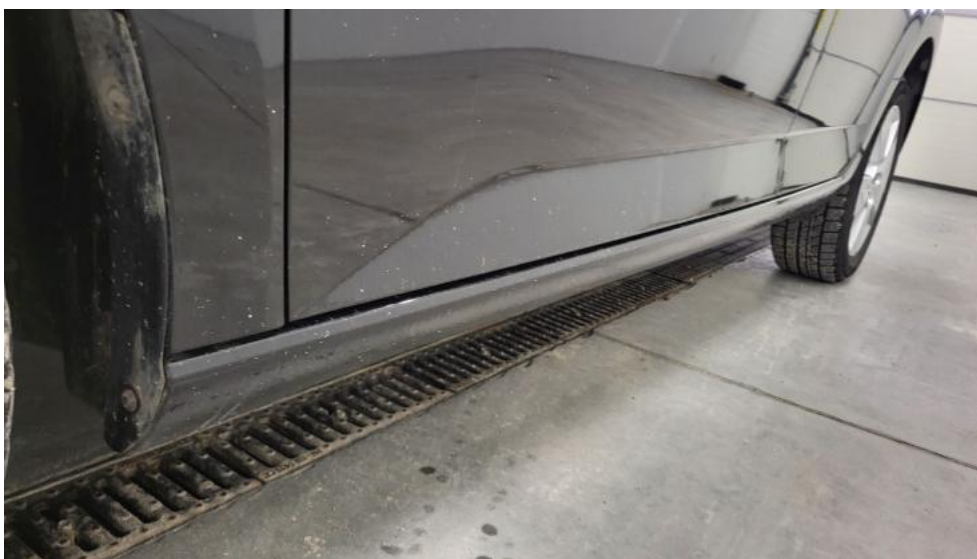
**Photo 11.**

Próg lewy (widok od przodu)

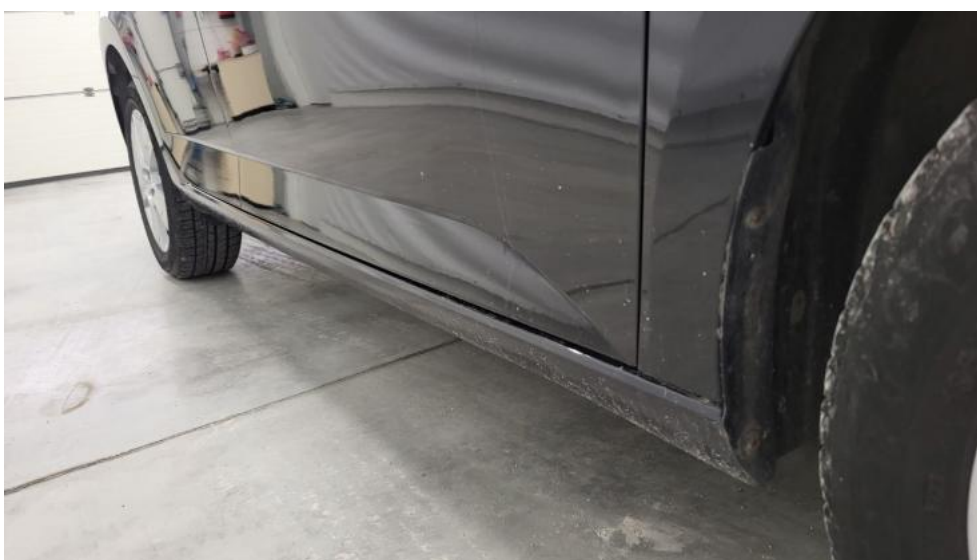
**Photo 12.**

Próg prawy (widok od przodu)

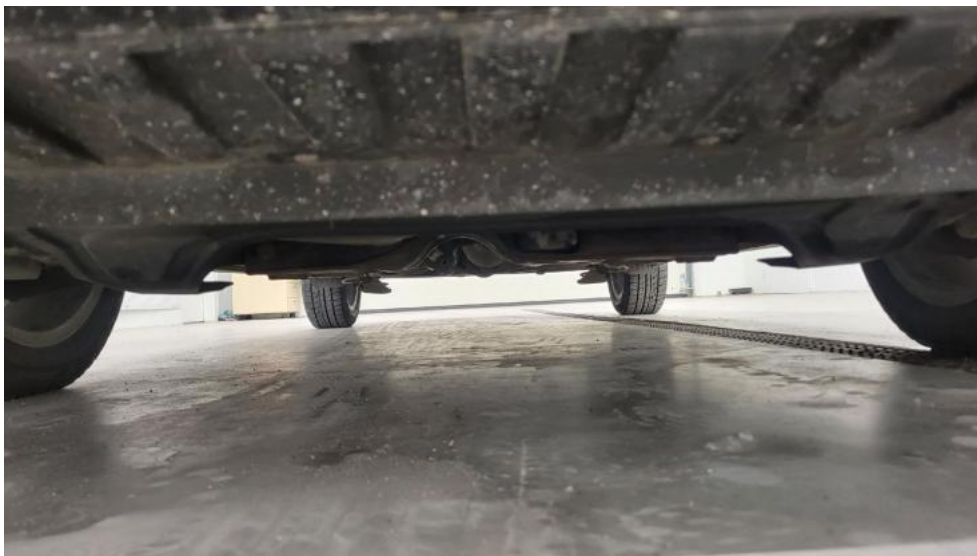
**Photo 13.**  
Spód pojazdu przód

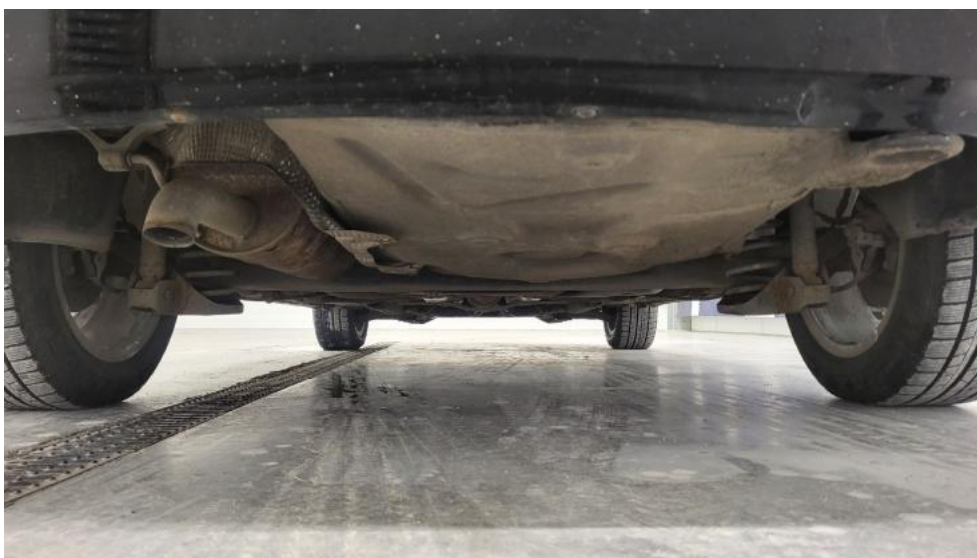
**Photo 14.**  
Spód pojazdu tył

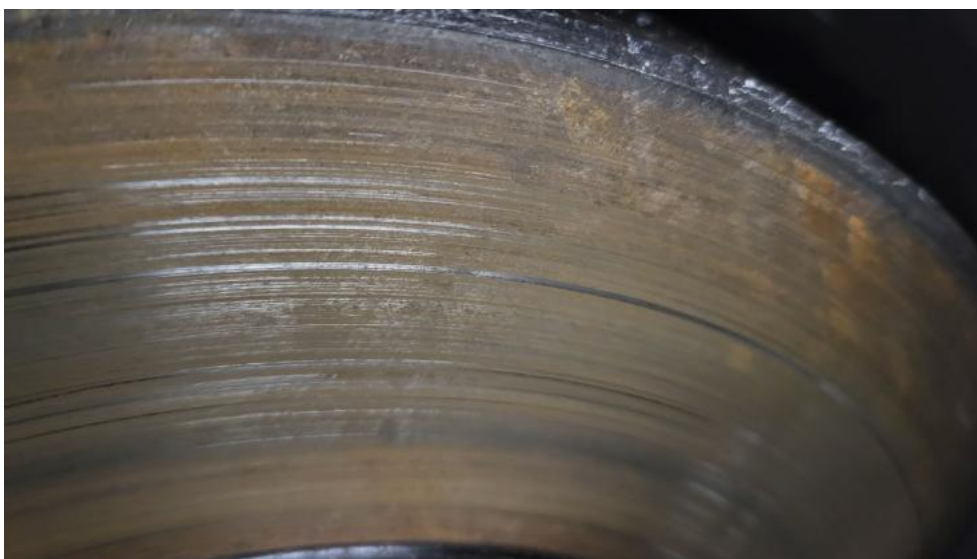
**Photo 15.**

Tarcza hamulcowa przednia prawa

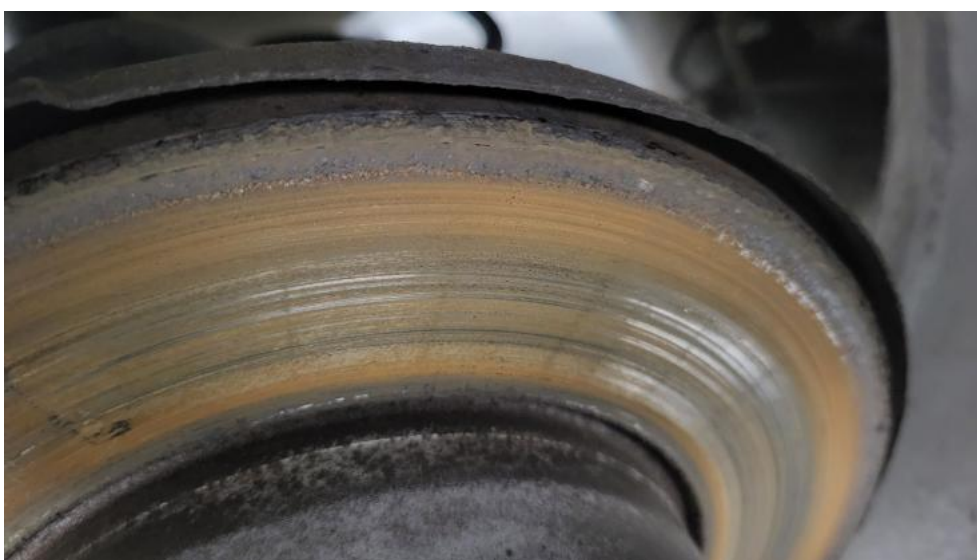
**Photo 16.**

Tarcza hamulcowa tylna prawa

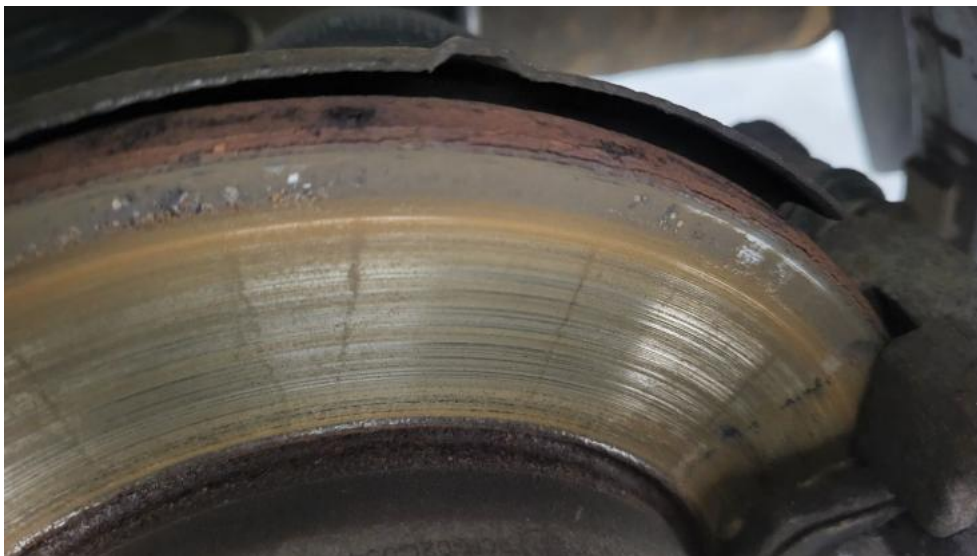
**Photo 17.**

Tarcza hamulcowa tylna lewa

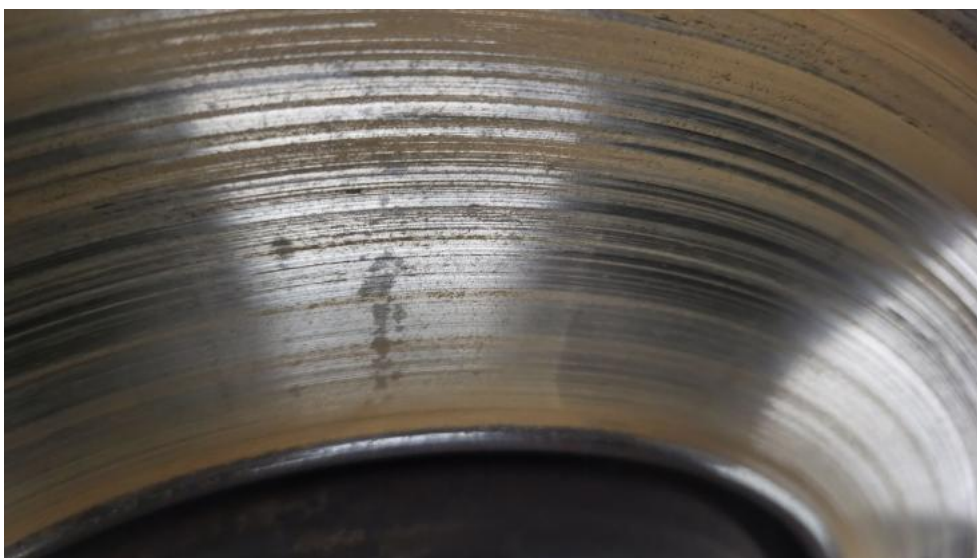
**Photo 18.**

Tarcza hamulcowa przednia lewa

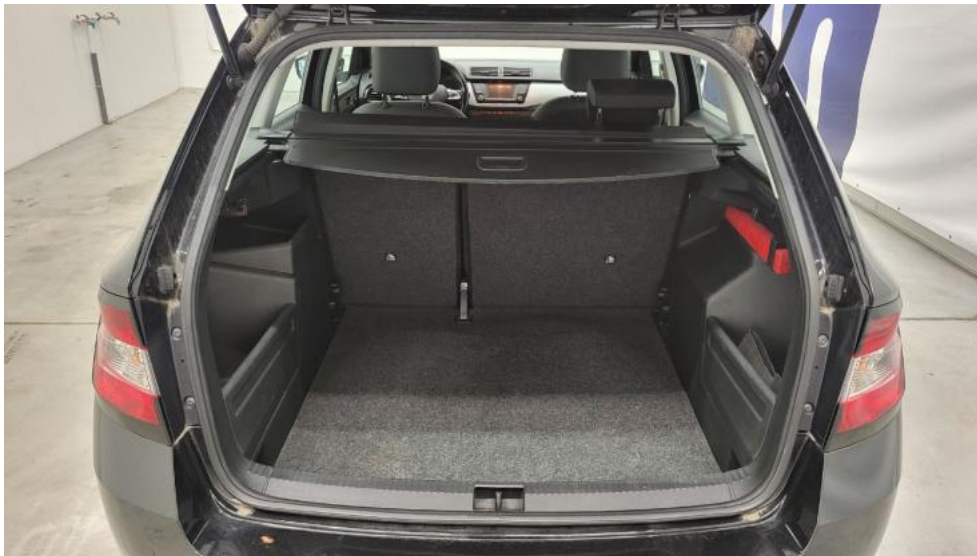
**Photo 19.**  
Bagażnik

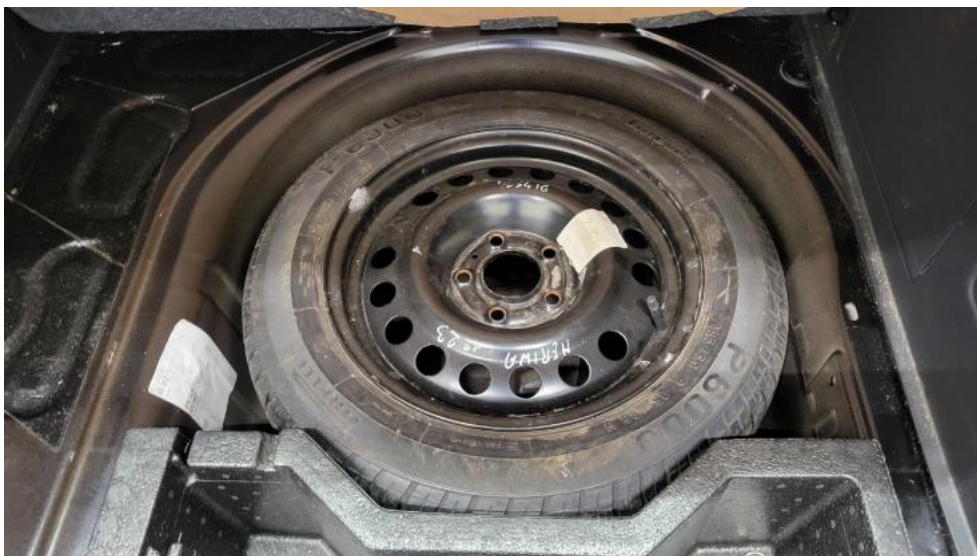
**Photo 20.**  
Koło zapasowe

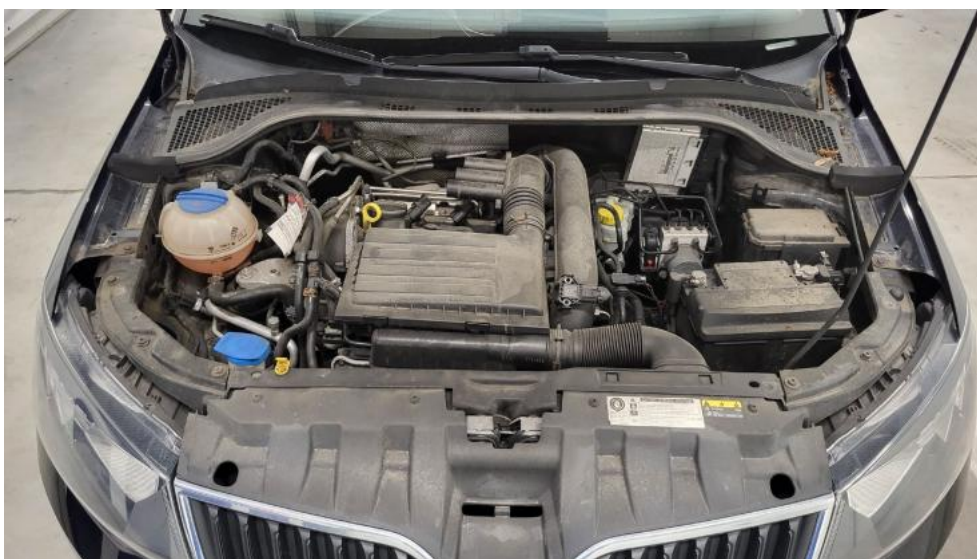
**Photo 21.**  
Komora silnika

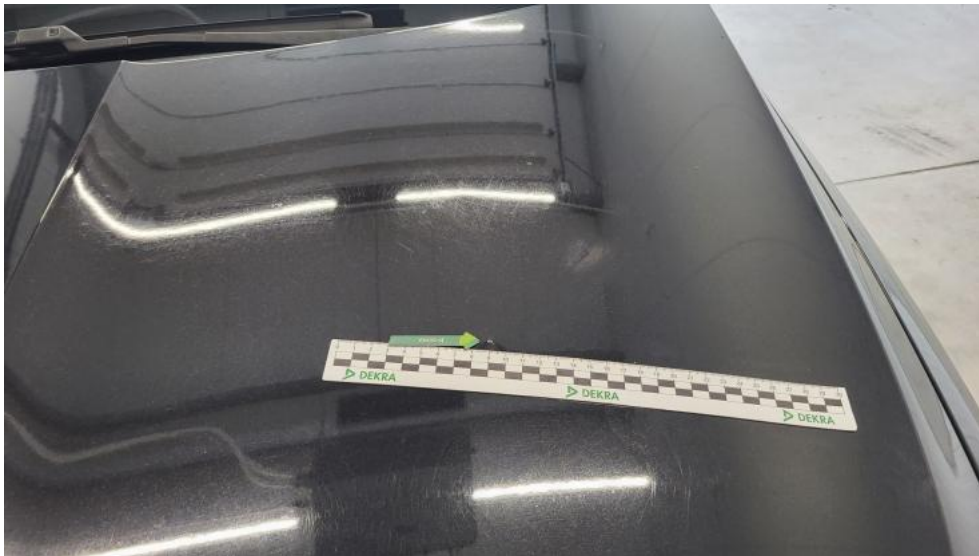
**Photo 43.**

Pokrywa komory silnika - zdjęcie pogładowe 1

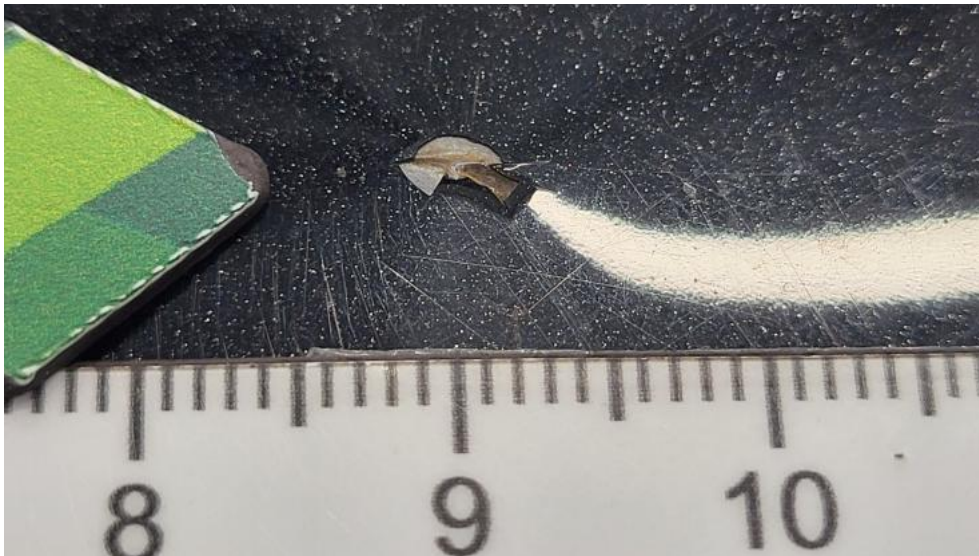
**Photo 45.**

Pokrywa komory silnika - Inne 1

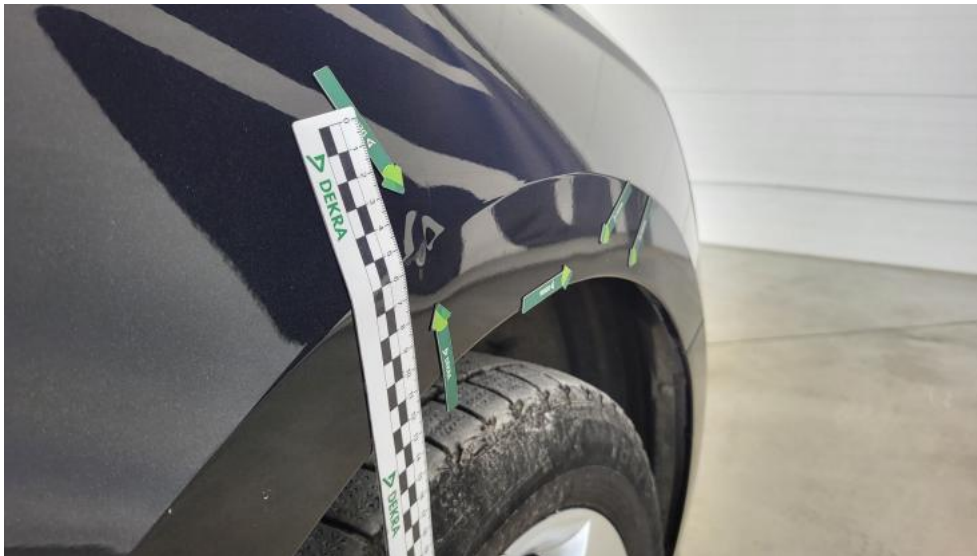
**Photo 49.**

Błotnik przedni P - Wgniecenie/odkształcenie 1

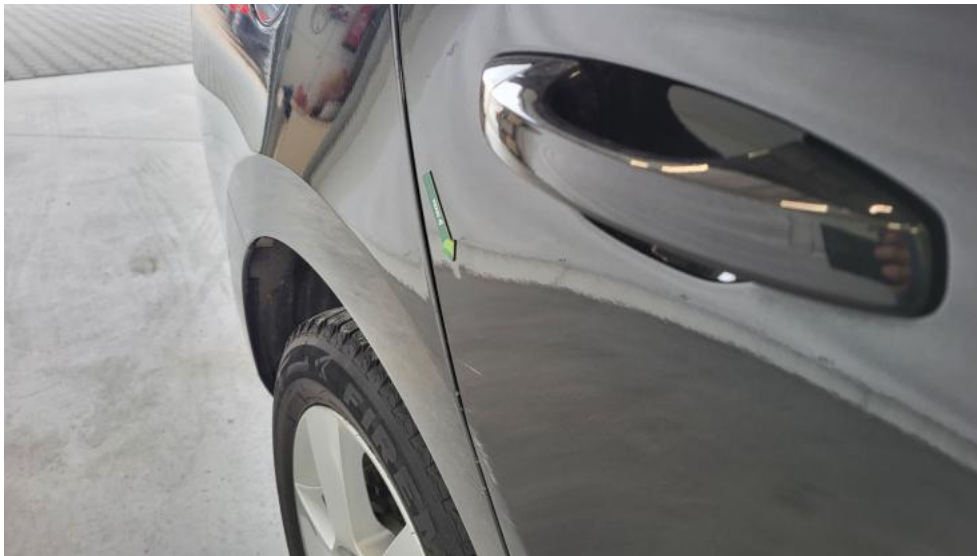
**Photo 55.**

Drzwi tylne P - Wgniecenie/odkształcenie 1

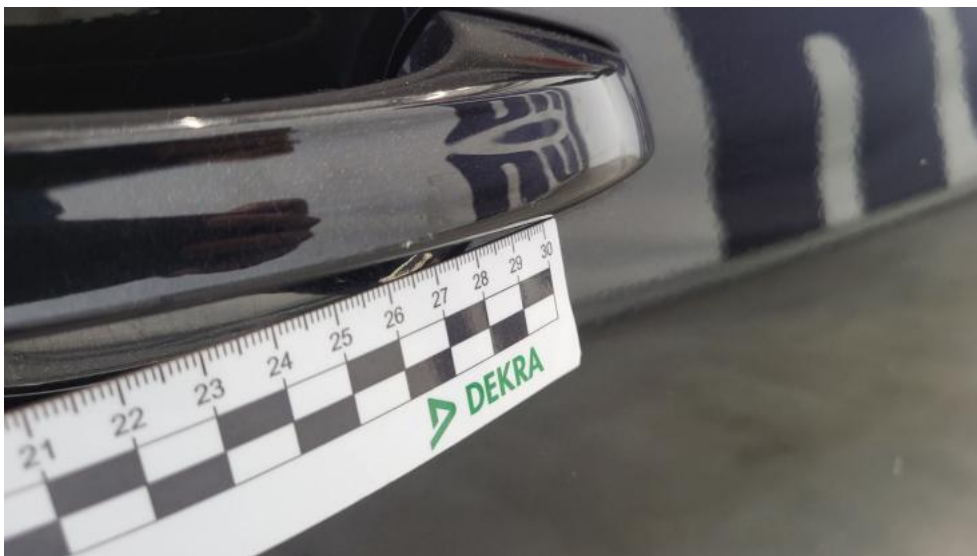
**Photo 56.**

Klamka drzwi prz P - Rysa/odprysk 1

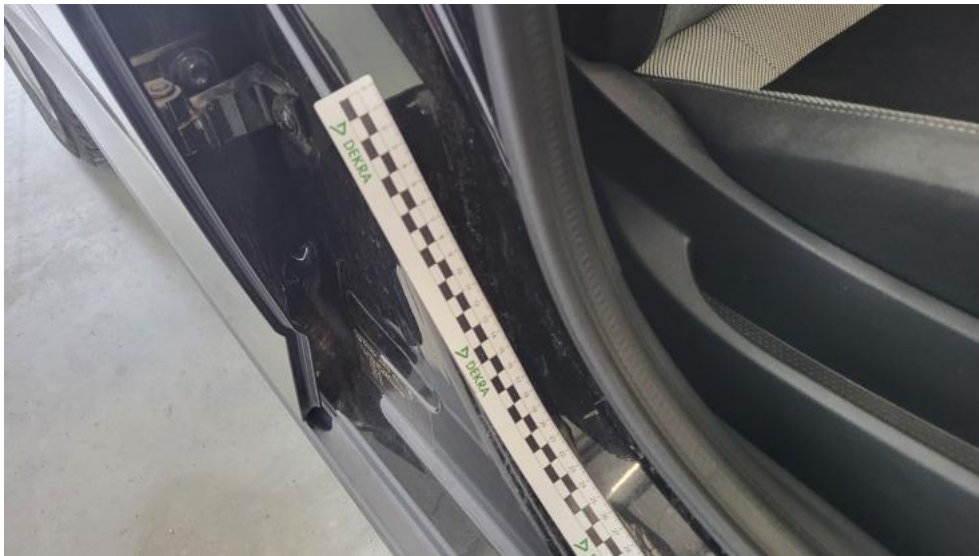
**Photo 57.**

Słupek środkowy P - Rysa/odprysk 1

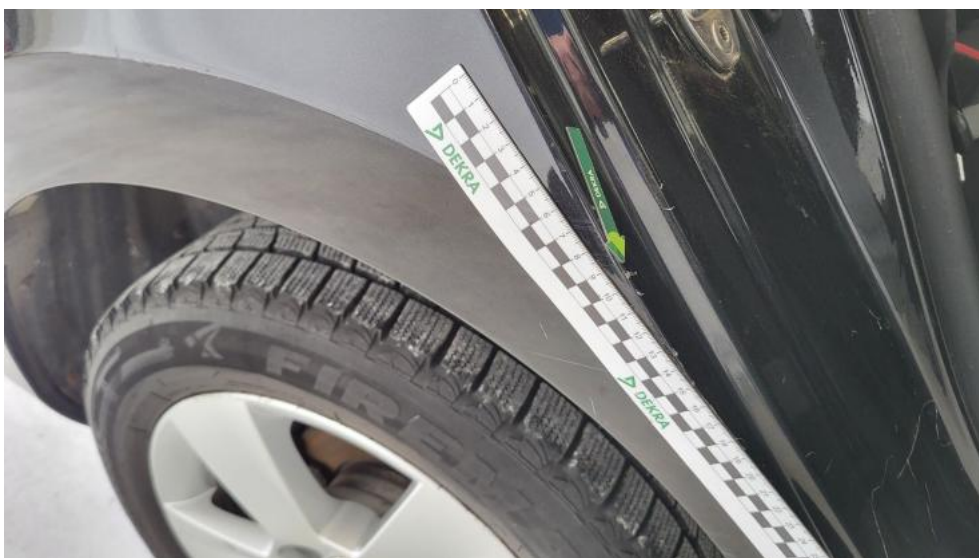
**Photo 58.**

Ścianka tylna P / Ścianka boczna P - zdjęcie poglądowe 1

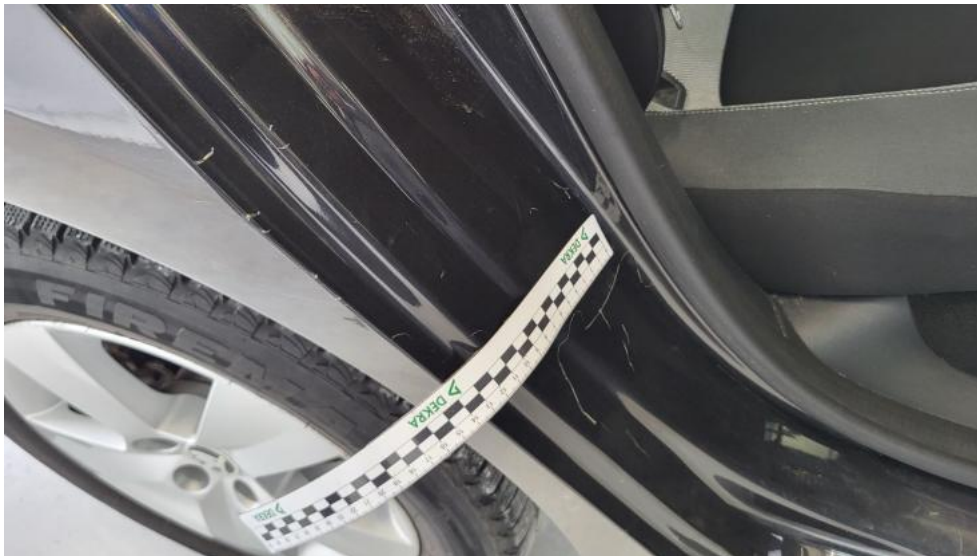
**Photo 59.**

Łotnik tylny P / Ściana boczna P - Rysa/odprysk 1

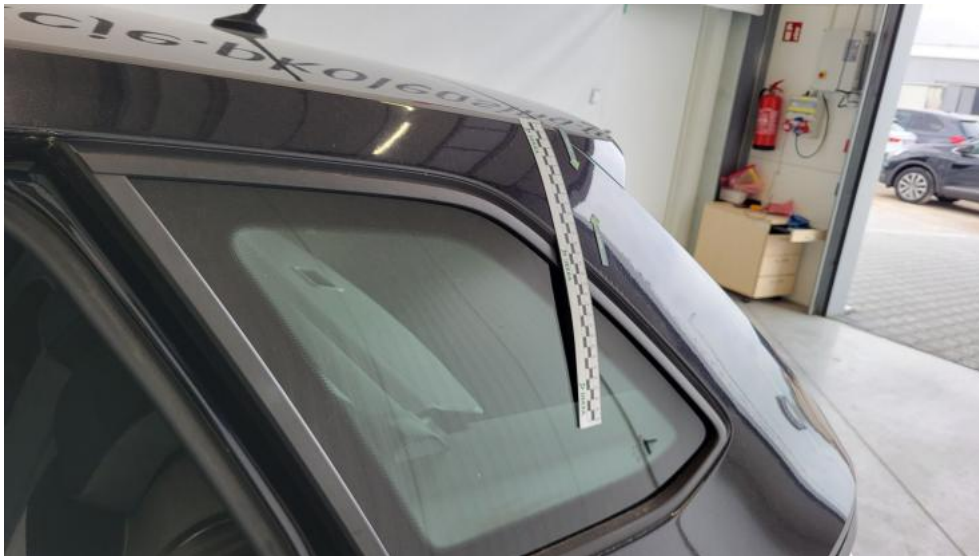
**Photo 69.**

Błotnik tylny L / Ściana boczna L - Wgniecenie/odkształcenie 1

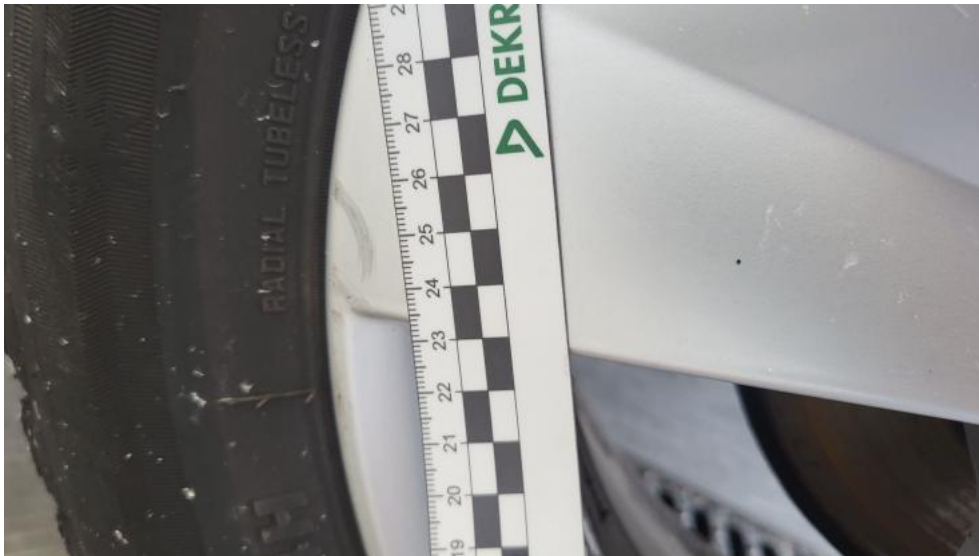
**Photo 71.**

Felga aluminiowa tylna L - Rysa/odprysk 1

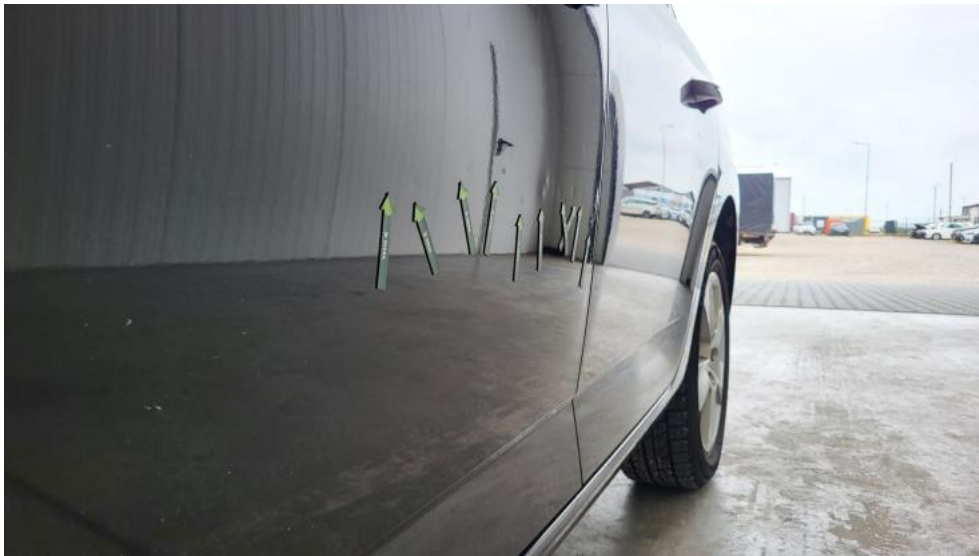
**Photo 73.**

Drzwi przed L - Wgniecenie/odkształcenie 1

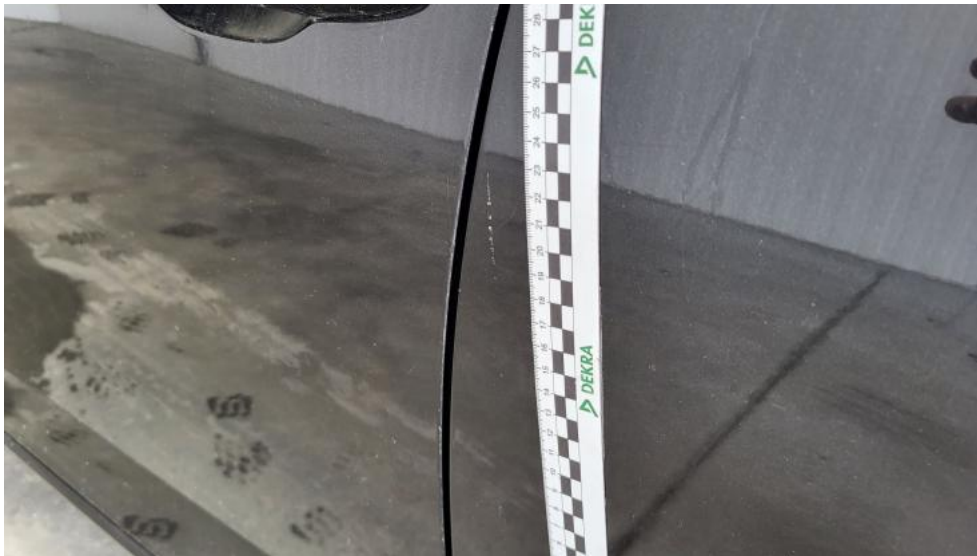
**Photo 75.**

Drzwi tylne L - Rysa/odprysk 2

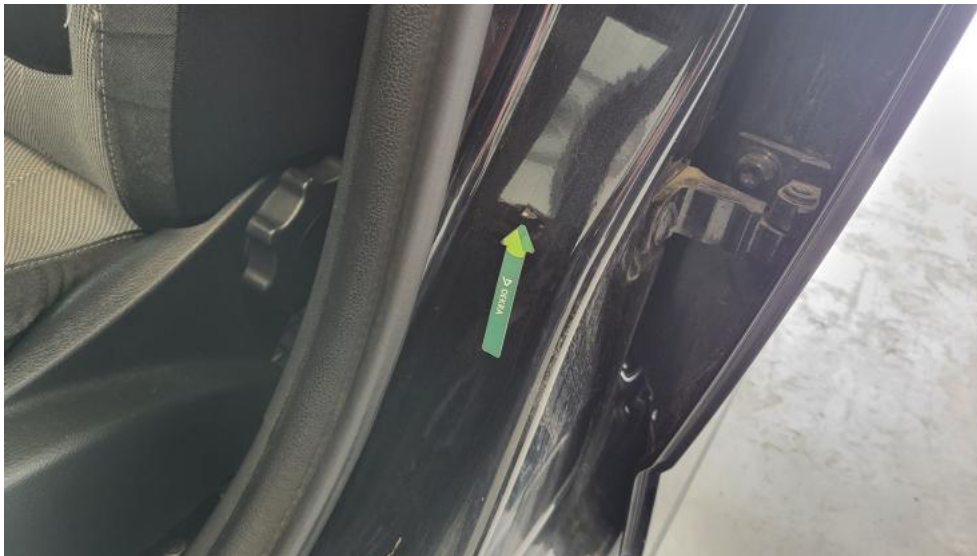
**Photo 77.**

Słupek środkowy L - Wgniecenie/odkształcenie 1

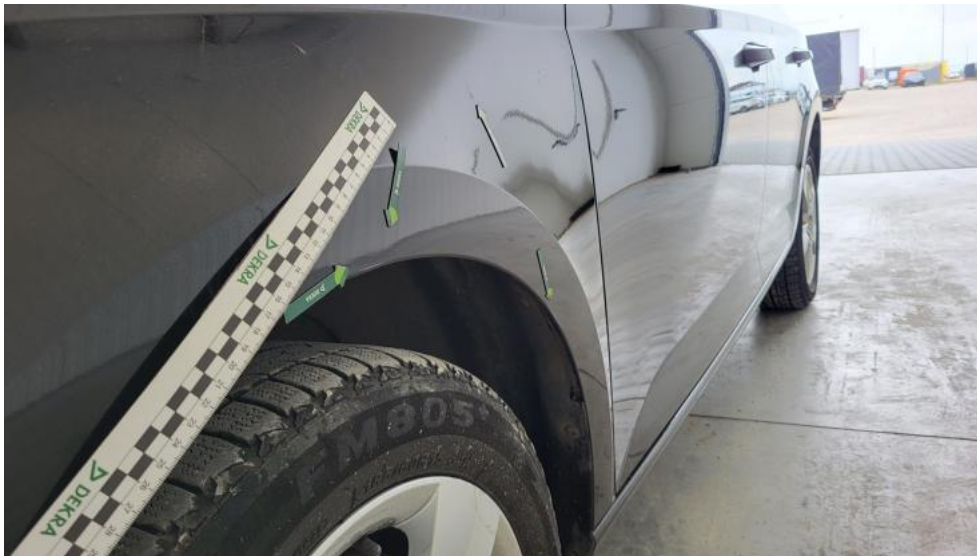
**Photo 79.**

Błotnik przedni L - Wgniecenie/odkształcenie 1
