DEKRA's commission No. : PKOL(W)/LODZ/26382/25/04/10  
commission/ damage No. : 21/041275  
Date of commission: 10-04-2025

**DEKRA Poland - Headquarters**  
02-673 Warszawa, ul. Konstruktorska 12A

| Manufacturer | BMW |
| Type / version | 318i Advantage aut |

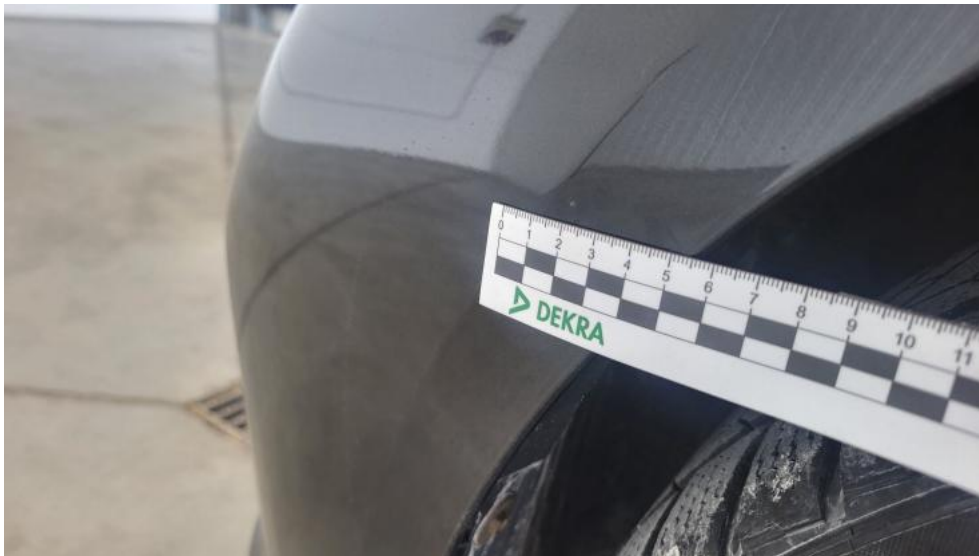
**Photo 43.**

Zderzak - Rysa/odprysk 1

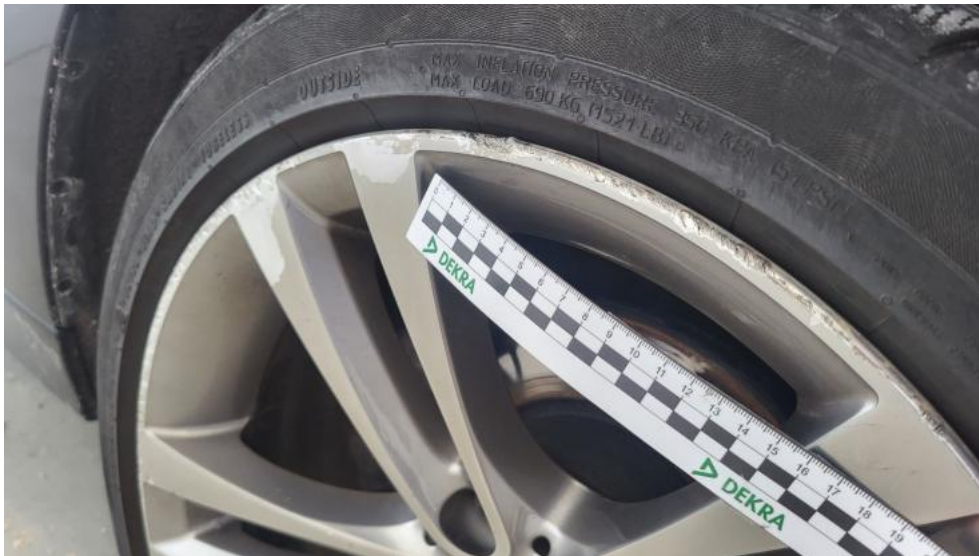
**Photo 49.**

Felga aluminiowa przednia P - Rysa/odprysk 1

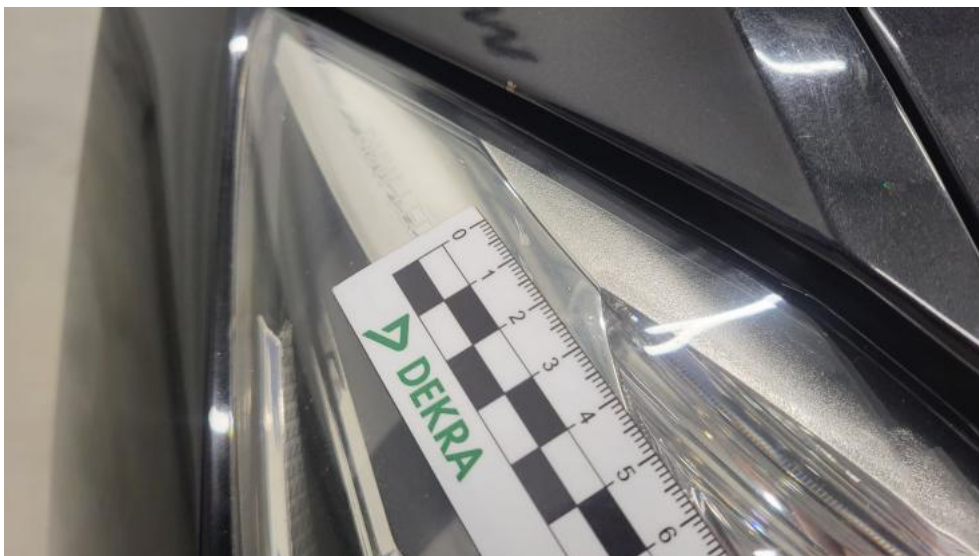
**Photo 50.**

Reflektor P - Rysa/odprysk 1

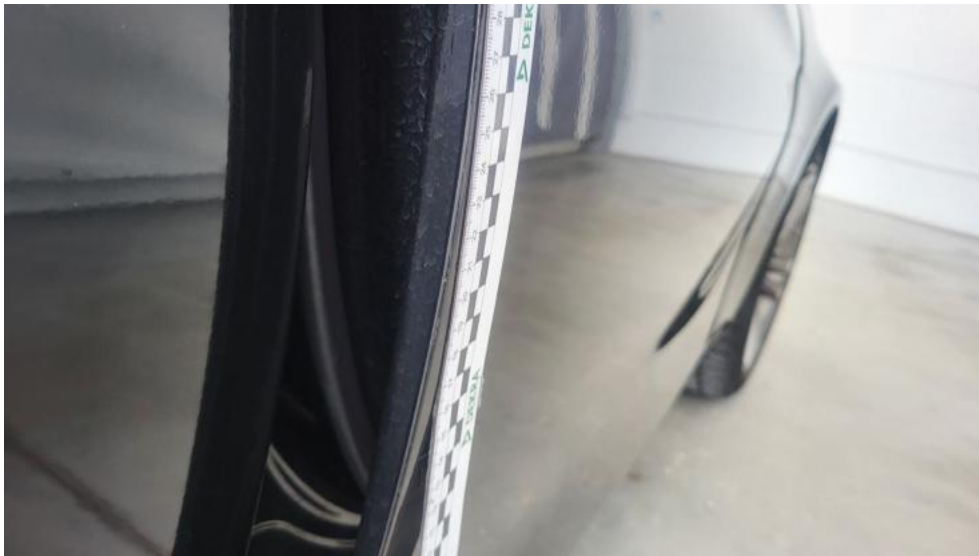
**Photo 51.**

Drzwi przednie P - Rysa/odprysk 1

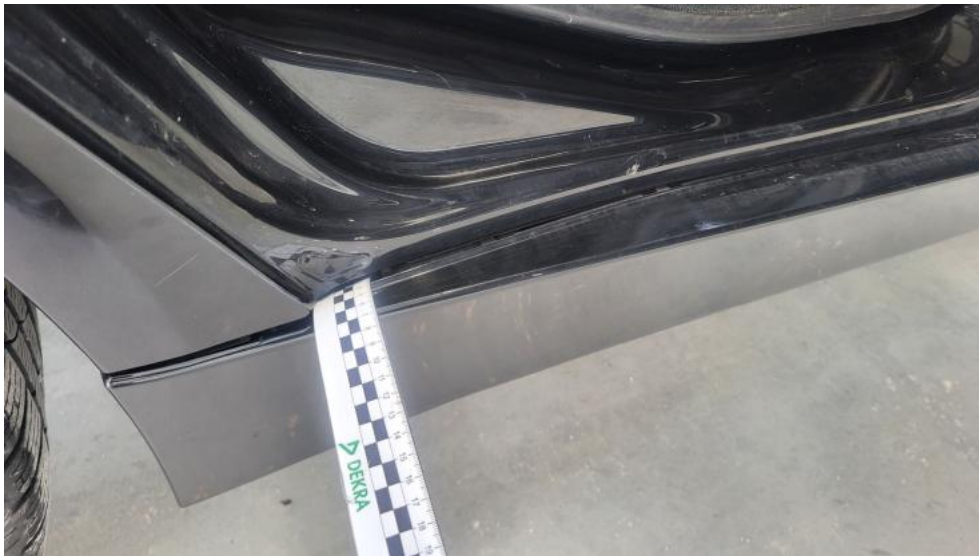
**Photo 53.**

Listwa drzwi tylnych P - Inne 1

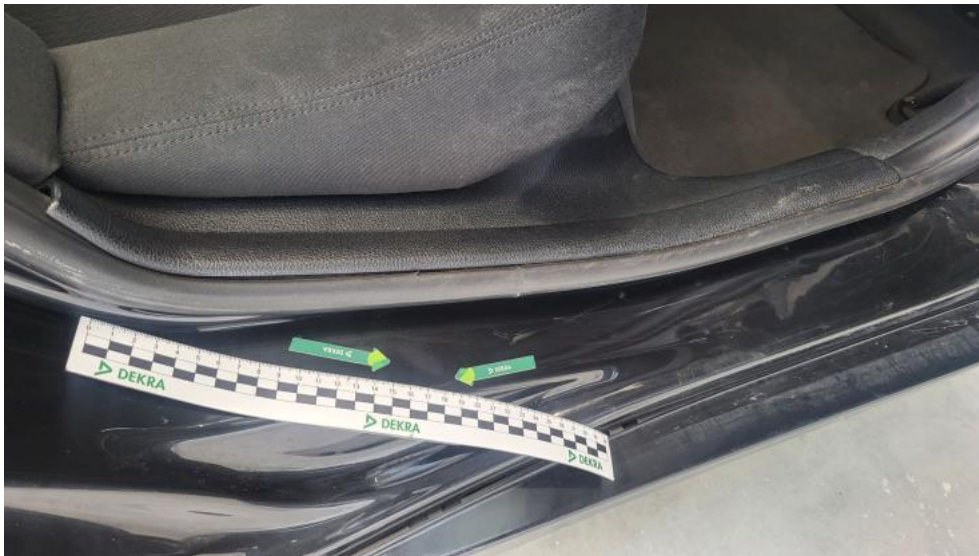
**Photo 55.**

Próg P - Wgniecie/odkształcenie 1

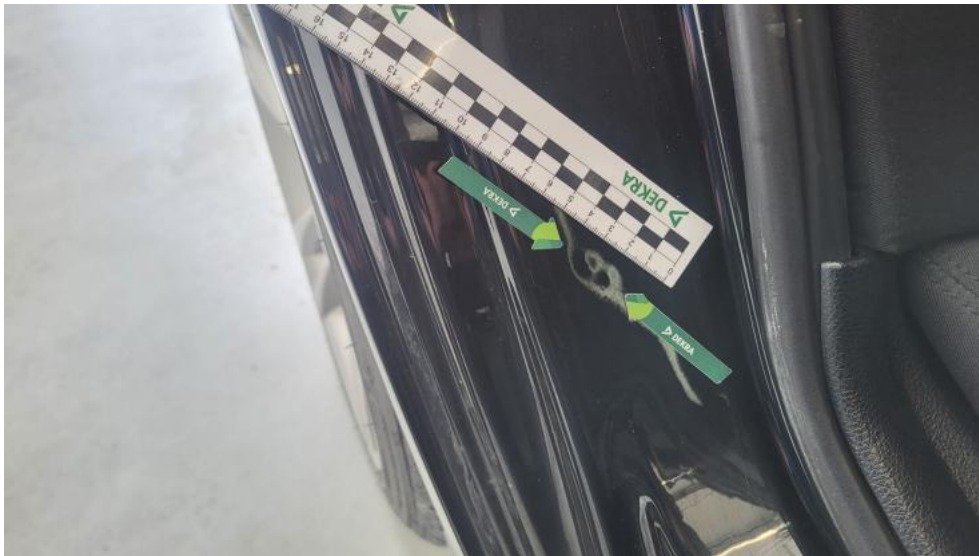
**Photo 57.**

Błotnik tylny P / Ściana boczna P - Wgniecenie/odkształcenie 1

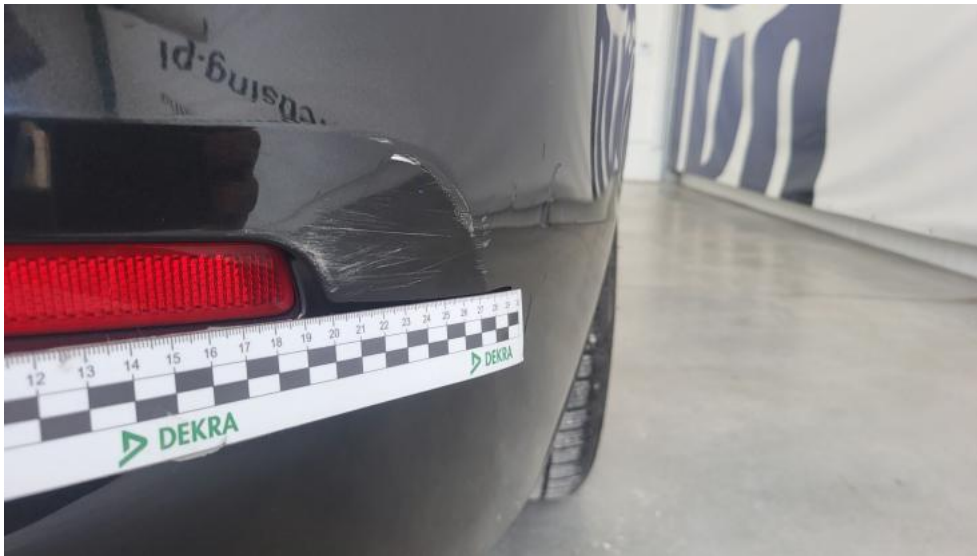
**Photo 61.**

Zderzak tylny - Rysa/odprysk 2

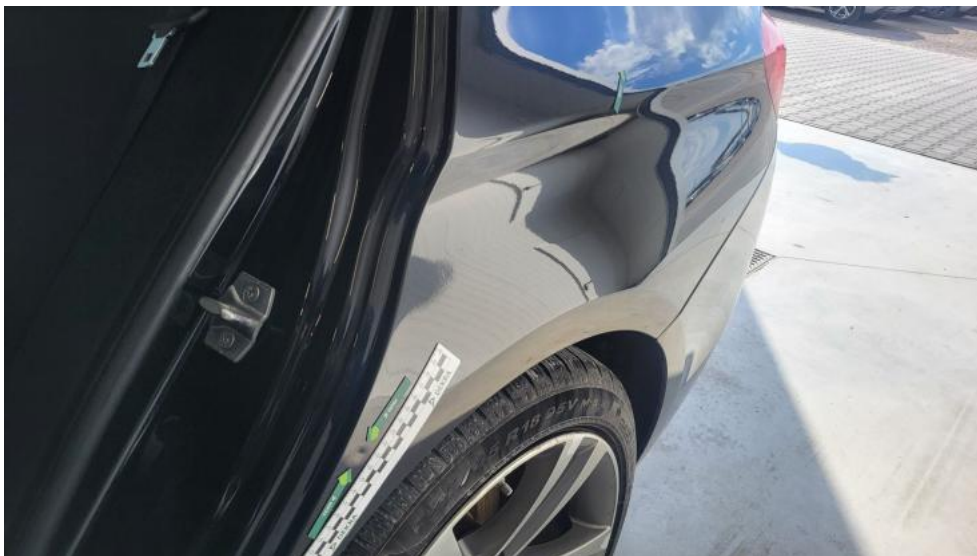
**Photo 65.**

Błotnik tylny L / Ściana boczna L - Wgniecenie/odkształcenie 1

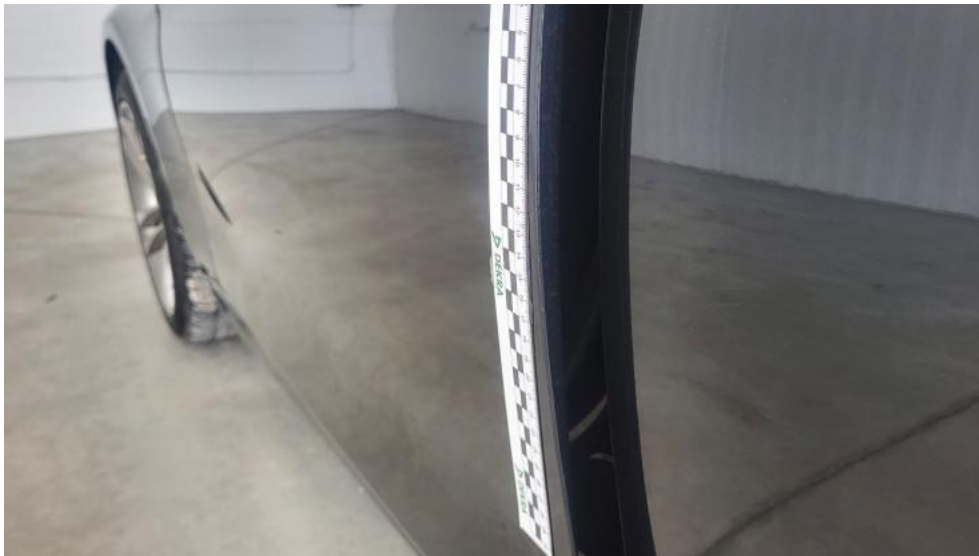
**Photo 67.**

Drzwi przed L - Rysa/odprysk 1

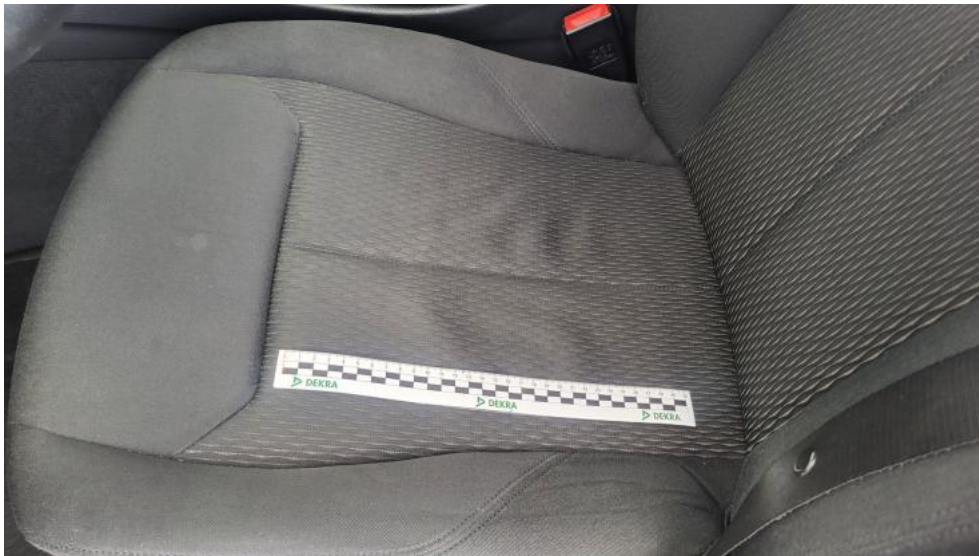
**Photo 75.**

Fotel prz. lew. - Inne 1

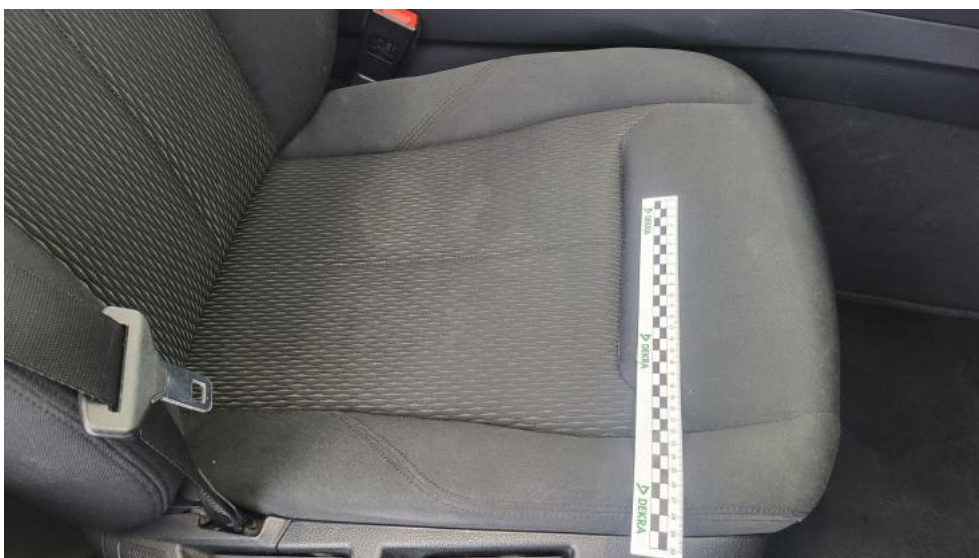
**Photo 76.**

Fotel prz. praw. - zdjęcie poglądowe 1

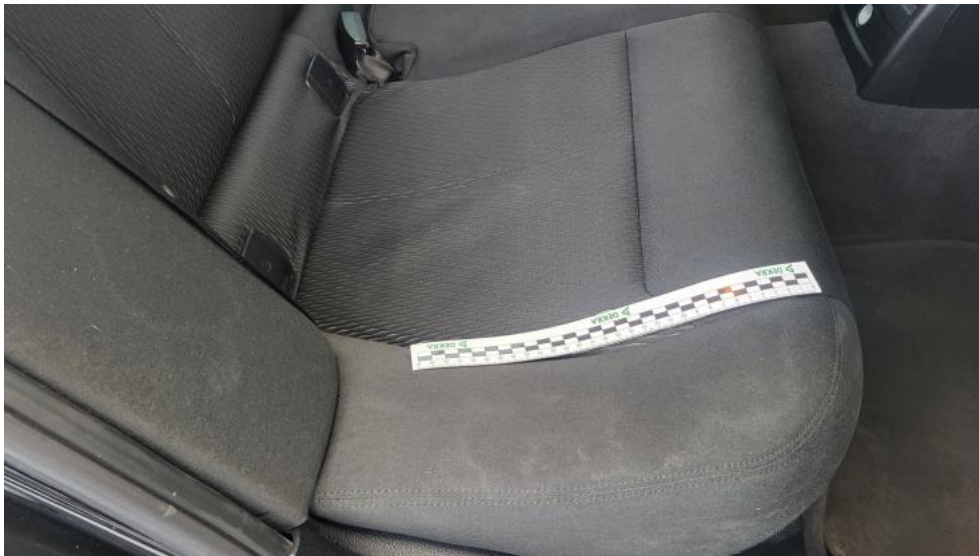
**Photo 79.**  
Kanapa tyl. - Inne 2

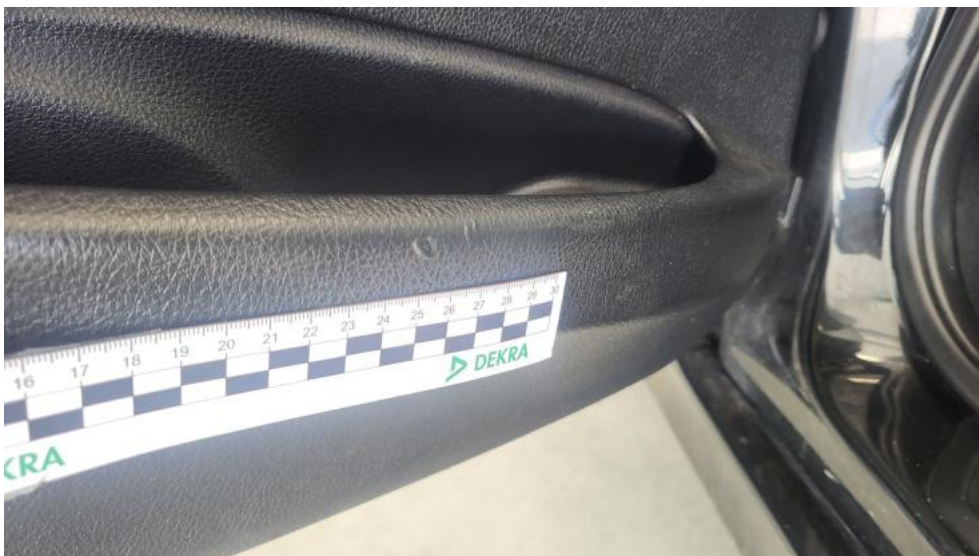
**Photo 80.**  
Tapicerka drzwi przednich L - Wgniecenie/odkształcenie 1

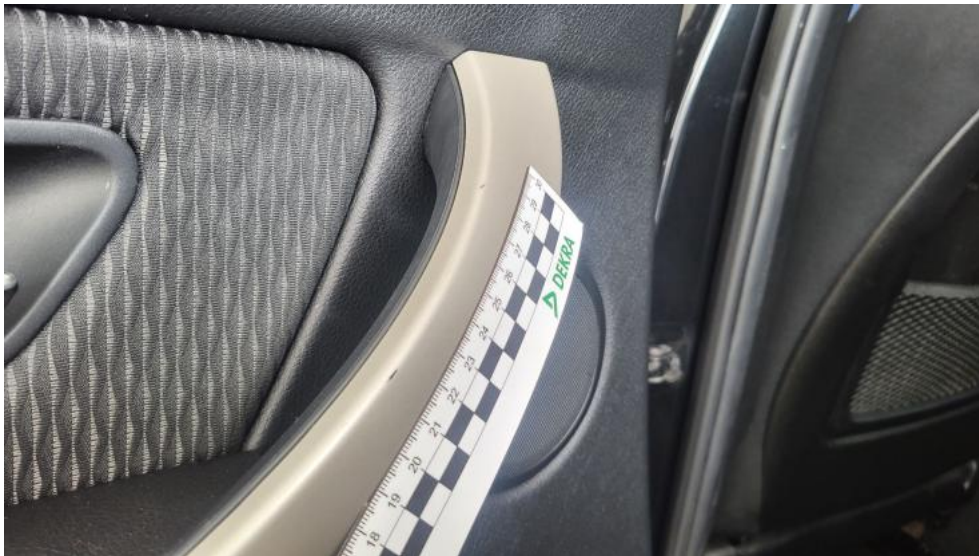
**Photo 87.**

Uchwyt drzwi tyl L - Rysa/odprysk 1
